## Skjema for søknad om mudring, dumping og utfylling i sjø og vassdrag

Søknad om tillatelse til mudring og utfylling  
i Drammensfjorden

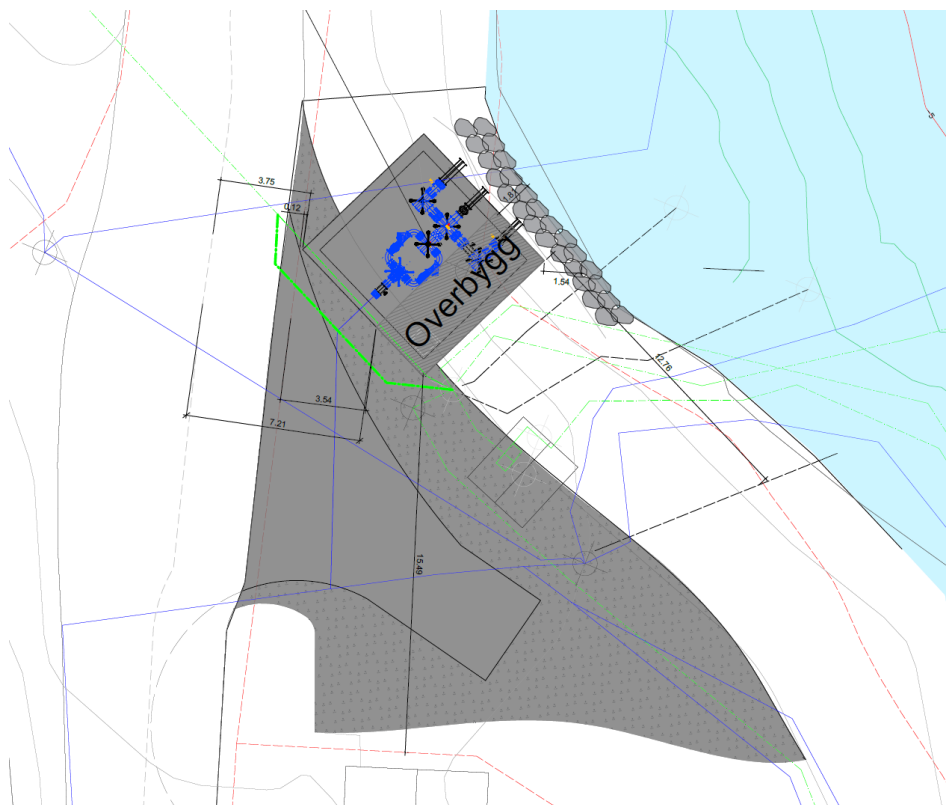
Figur 6 – Utsnitt av Situasjonsplan VA-103 som viser plassering av ny vannkum og påkoblingspunkt for sjøledning ved Blindeskjæra i Svelvik.

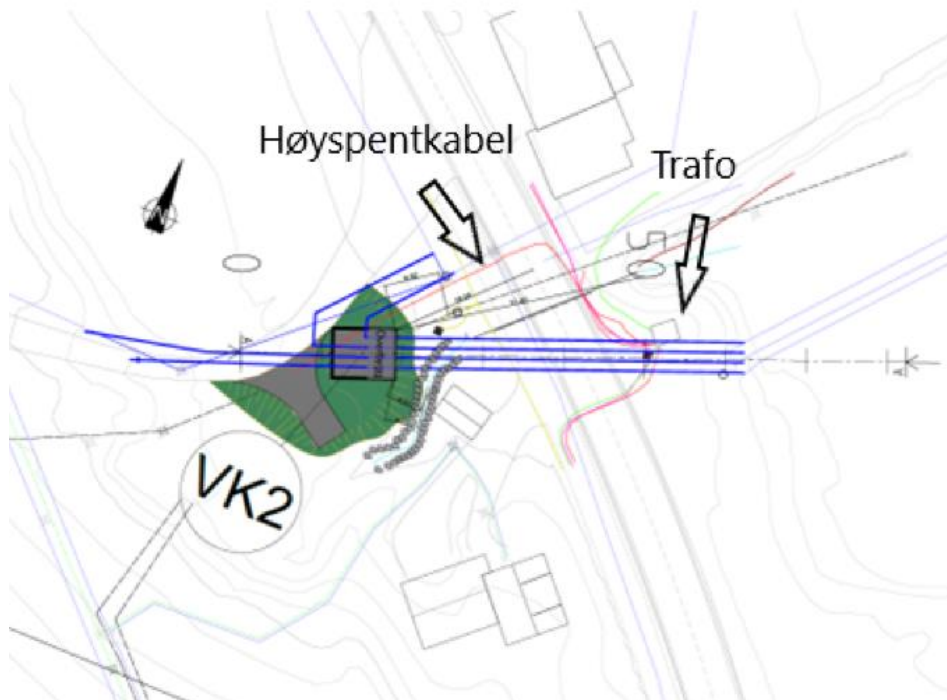
Figur 9 - Utsnitt av Situasjonsplan (VA-101) som viser eksisterende trafo og høyspentkabel

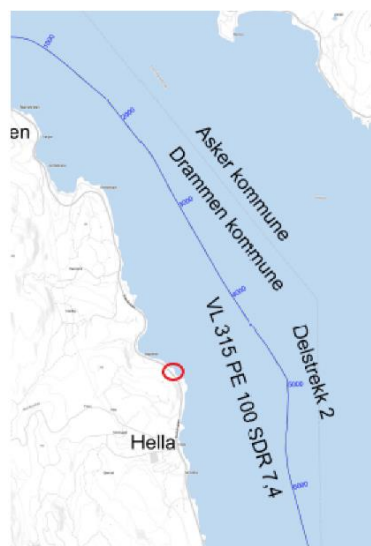
*Delstrekning 2 av sjøledningen går forbi din eiendom. Avstanden fra land og til sjøledningen er imidlertid mer enn 700 meter:*

*Figur 1 - Utsnitt fra Oversiktstegning VA (VA-001). Din eiendom er markert med rød sirkel*

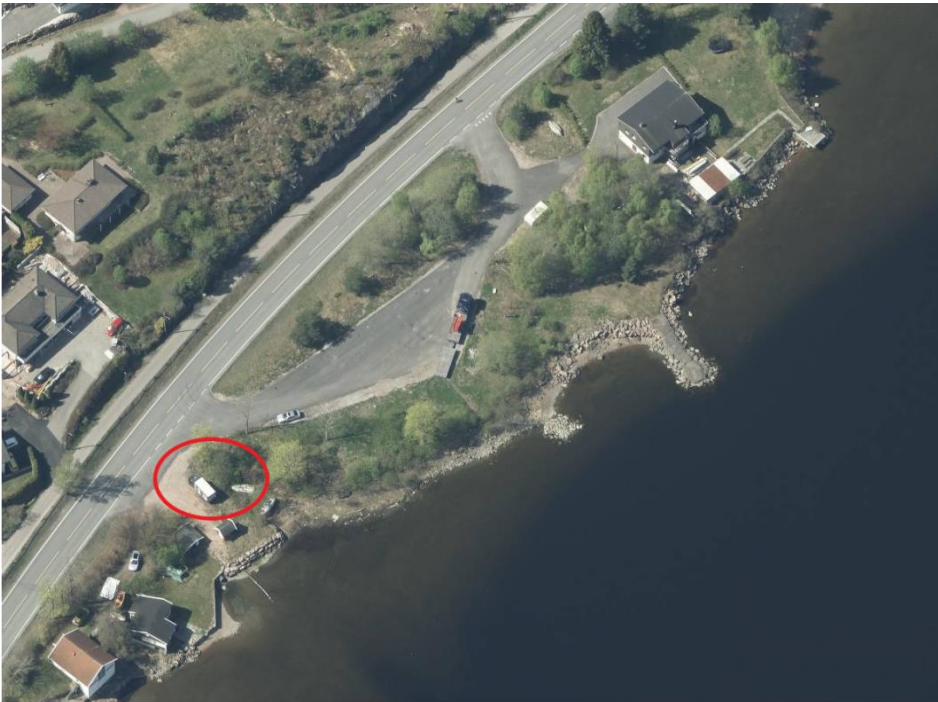
Tiltakene ved Tangen skal gjennomføres i et område som er planlagt utnyttet til kommunalteknisk anlegg (gjeldende planformål er kommunalteknisk anlegg/offentlig eller privat tjenesteyting). Området er også allerede delvis utnyttet til dette formålet i dag i form av en pumpestasjon. Den overbygde vannkummen (VK3) vil heller ikke direkte påvirke strandsonen ytterst mot sjøen.

FIGUR 1 - EKSISTERENDE SITUASJON VED TANGEN (KILDE: DRAMMEN KOMMUNE, FLYFOTO)

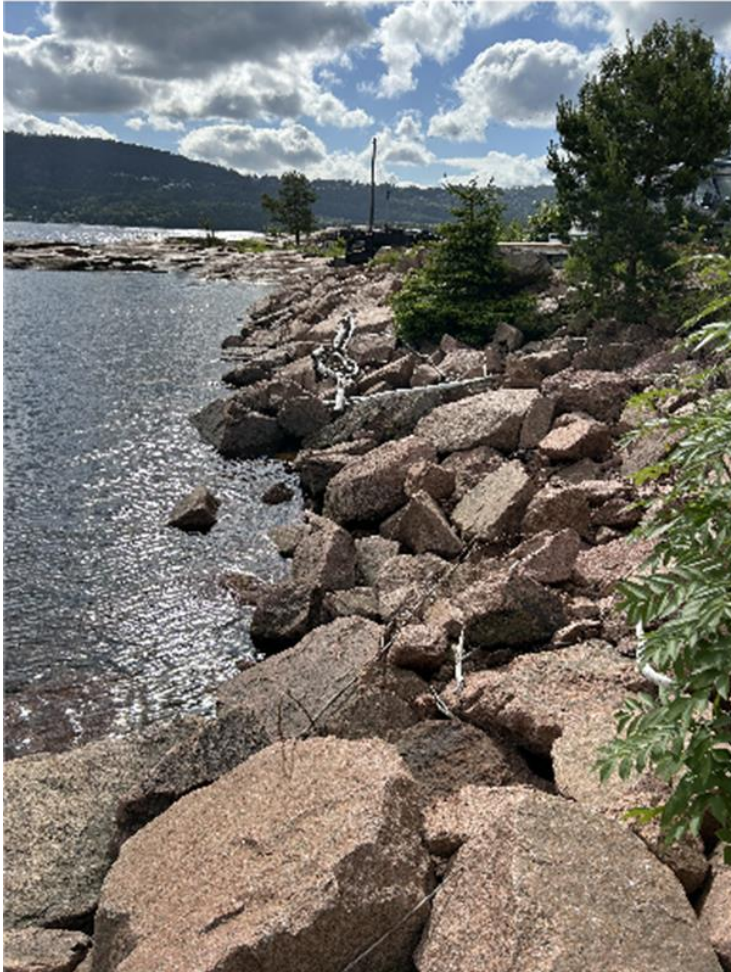
Vannkummen (VK8) skal oppføres innenfor et område som er opparbeidet til parkeringsplass for brukerne av de øvrige friområdene ved Blindeskjæra. Det berørte arealet er i dag delvis opparbeidet som parkering og avkjøring, mens arealet ytterst mot sjøen allerede i dag består av en steinfylling (se bildet nedenfor). Selv om vannkummen delvis plasseres i strandsonen, vil det fortsatt kunne være mulig med ferdsel på sjøsiden ved at dette blir ivaretatt i detaljprosjekteringen. Samlet sett mener vi derfor vannkummen (VK8) i begrenset grad vil påvirke bruken av friområdet.

FIGUR 2 - EKSISTERENDE STEINFYLLING I SJØ VED BLINDESKJÆRA

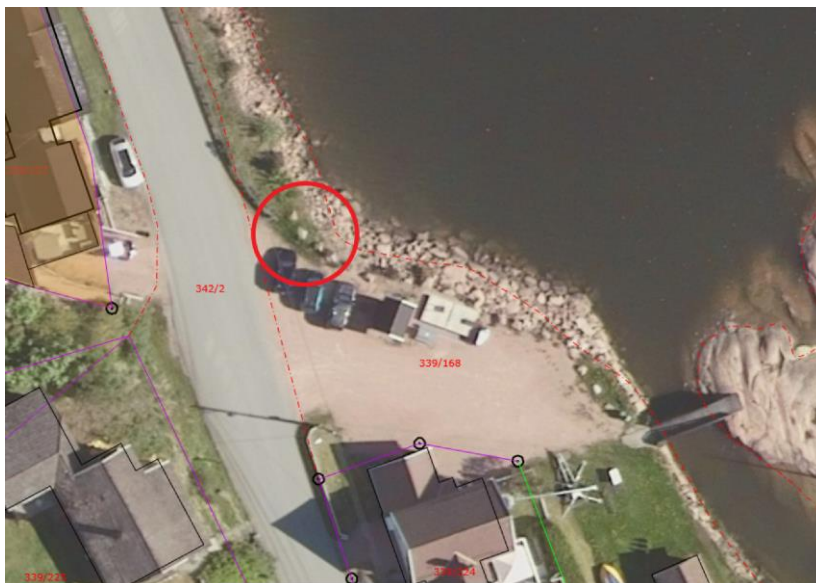
Figur 3 – Rød sirkel viser plassering av overbygd vannkum ved Blindeskjæra. Kilde: Drammen kommune, flyfoto

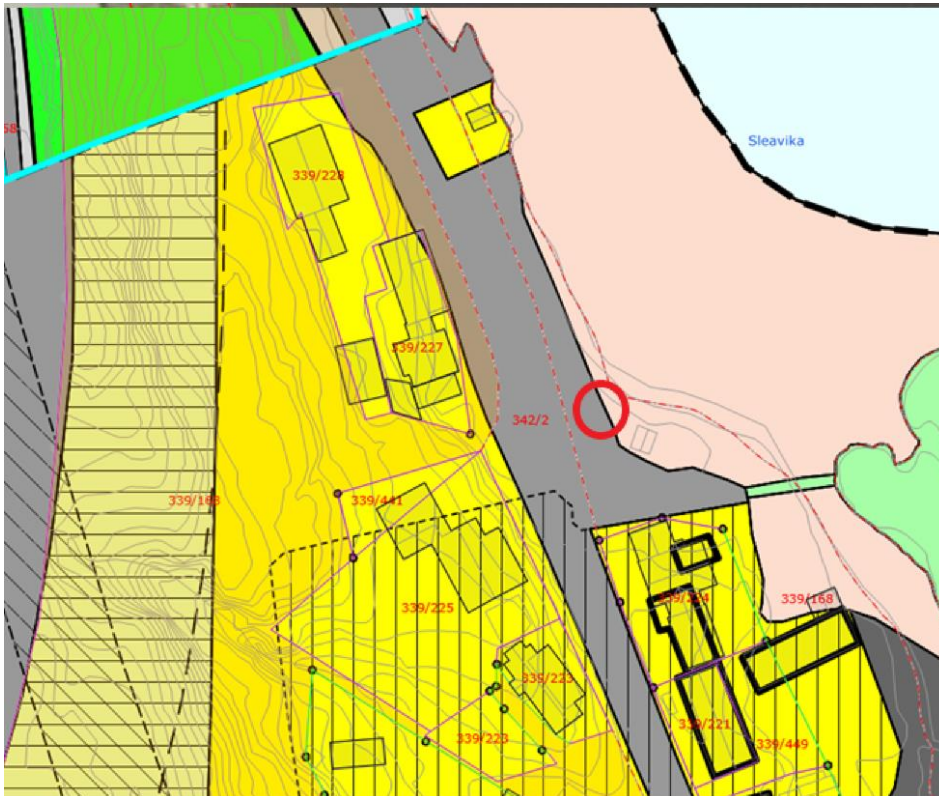
I gjeldende reguleringsplan er veiarealet regulert nesten ut til sjøkanten, samtidig som deler av friområdet også ligger innenfor veiarealet. Dagens faktiske situasjon tilsier videre at det verken er behov for eller realistisk å opparbeide det regulerte veiarealet. En dispensasjon vil derfor i svært liten grad påvirke hensynene bak formålet.

Figur 4 - Utsnitt av gjeldende reguleringsplan. Rød sirkel viser plassering av overbygd vannkum ved Blindeskjæra
