Fra: Tewodros Getachew Abate[Tewodros.Getachew.Abate@ringerike.kommune.no]
Sendt: 12.02.2024 12:16:14
Til: Postmottak SFOV[sfovpost@statsforvalteren.no]
Tittel: Snø deponi - forlengelse av gitt tillatelse

Vedtak om tillatelse til midlertidig snødeponi i Hønefoss i Ringerike kommune

Oppdragsnr.: 5186053 Dokumentnr.: 5186053-Miljø-2 Versjon: D02 Dato: 2019-08-08

Miljørisikovurdering av Tyrimyra og Petersøya snødeponier

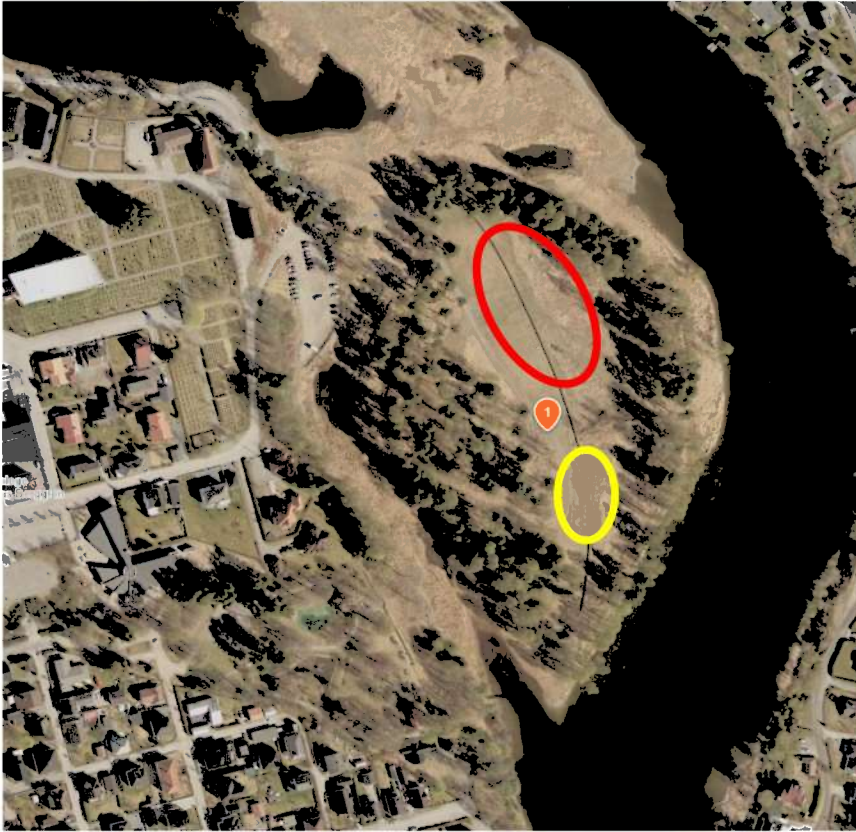
Området hvor snø deponeres på Petersøya er tilgjengelig for publikum. Derfor er det anbefalt at snødeponiet på Petersøya skal være lukket med anleggsgjerde. Dette vil også hindre spredning av avfall fra deponiområdet med vind i noen grad.	Anleggsgjerde ble brukt

Figur 2. Plassering av snødeponiet på Petersøya. Plassering frem til og med 2018 er markert med gul sirkel og ny plassering er markert med rød sirkel.

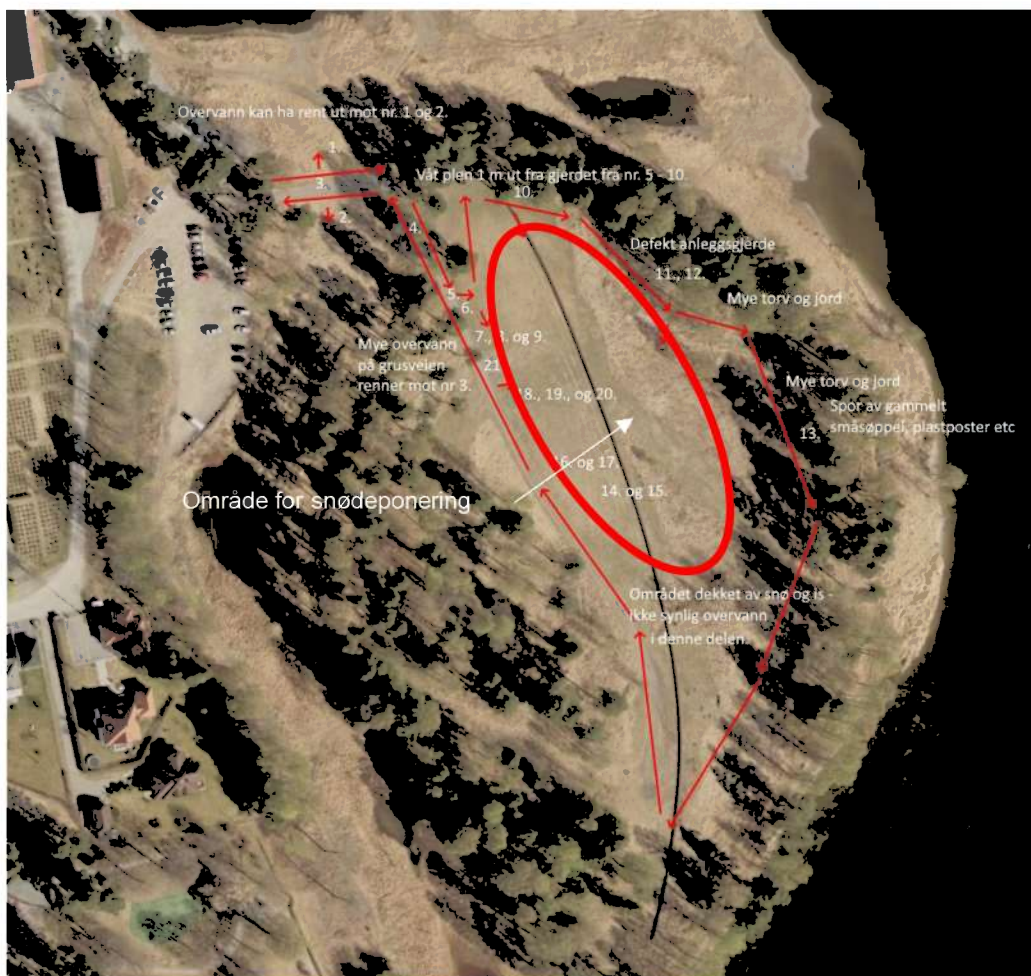
Representanter fra Norconsult registrerte ikke noen direkte avrenning av smeltevann til Storelva ved prøvetakingene. I tillegg har en representant fra Ringerike kommune gjort observasjoner av smeltevannet, se figur 2. Det ble observert noe overflateavrenning av smeltevann, men ingen direkte avrenning til elven. Smeltevannet antas dermed å infiltrere i grunnen på området.

Figur 2. Avrenningsforhold 2. april. Observasjoner er gjort av Ringerike kommune.

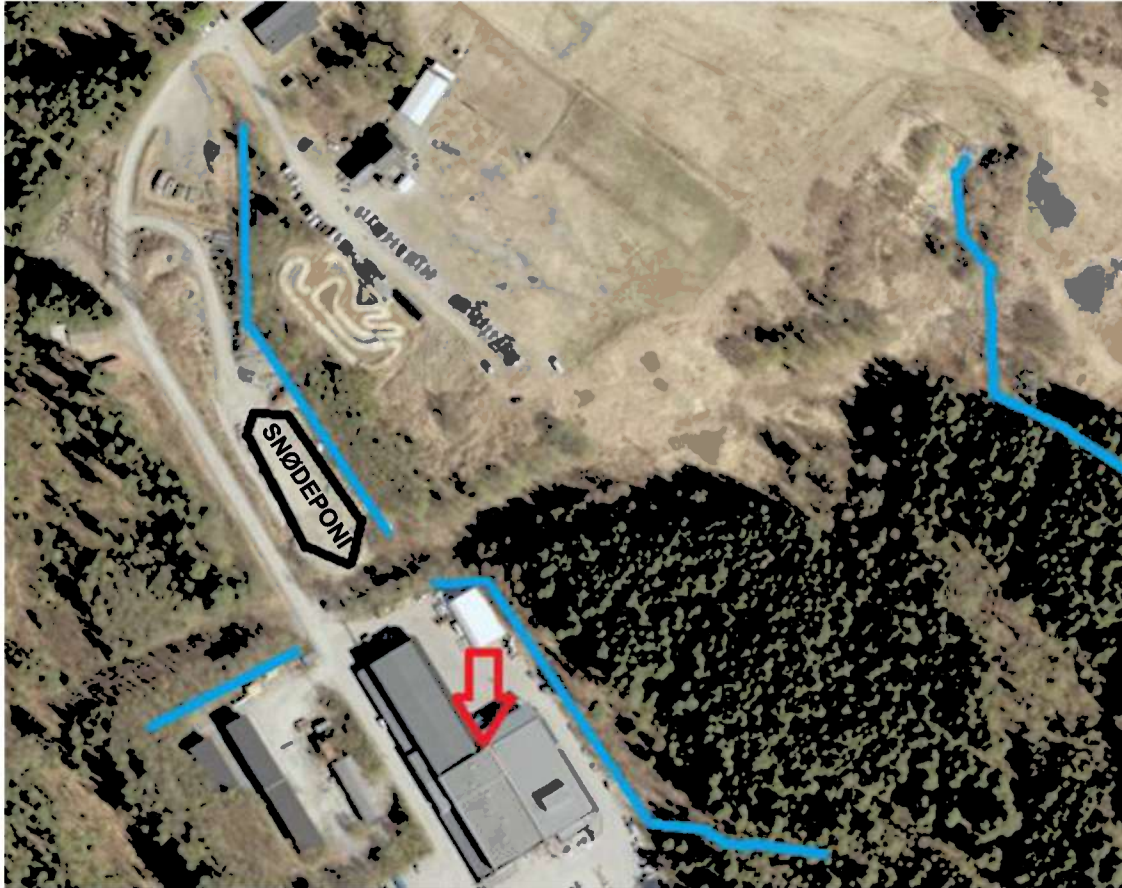
Sørøst for Tyrimyra snødeponi ligger Montér Hønefoss. I følge Ringerike kommune, da Montér-bygning (markert med rød pil i Figur 3) ble etablert besto grunnen av et par meter med bark over avfall. Dette kan bety at det har vært avfallsdeponering også utenfor det område som er regulert til deponi, noe som også kan gjelde for området som brukes til snødeponi.

Figur 3 Tyrimyra snødeponi med nærliggende bekker. Blå linjer viser de nærmeste bekkene. Rød pil viser Montér Hønefoss bygning. Bildet hentet fra vann-nett.no 12.09.2018

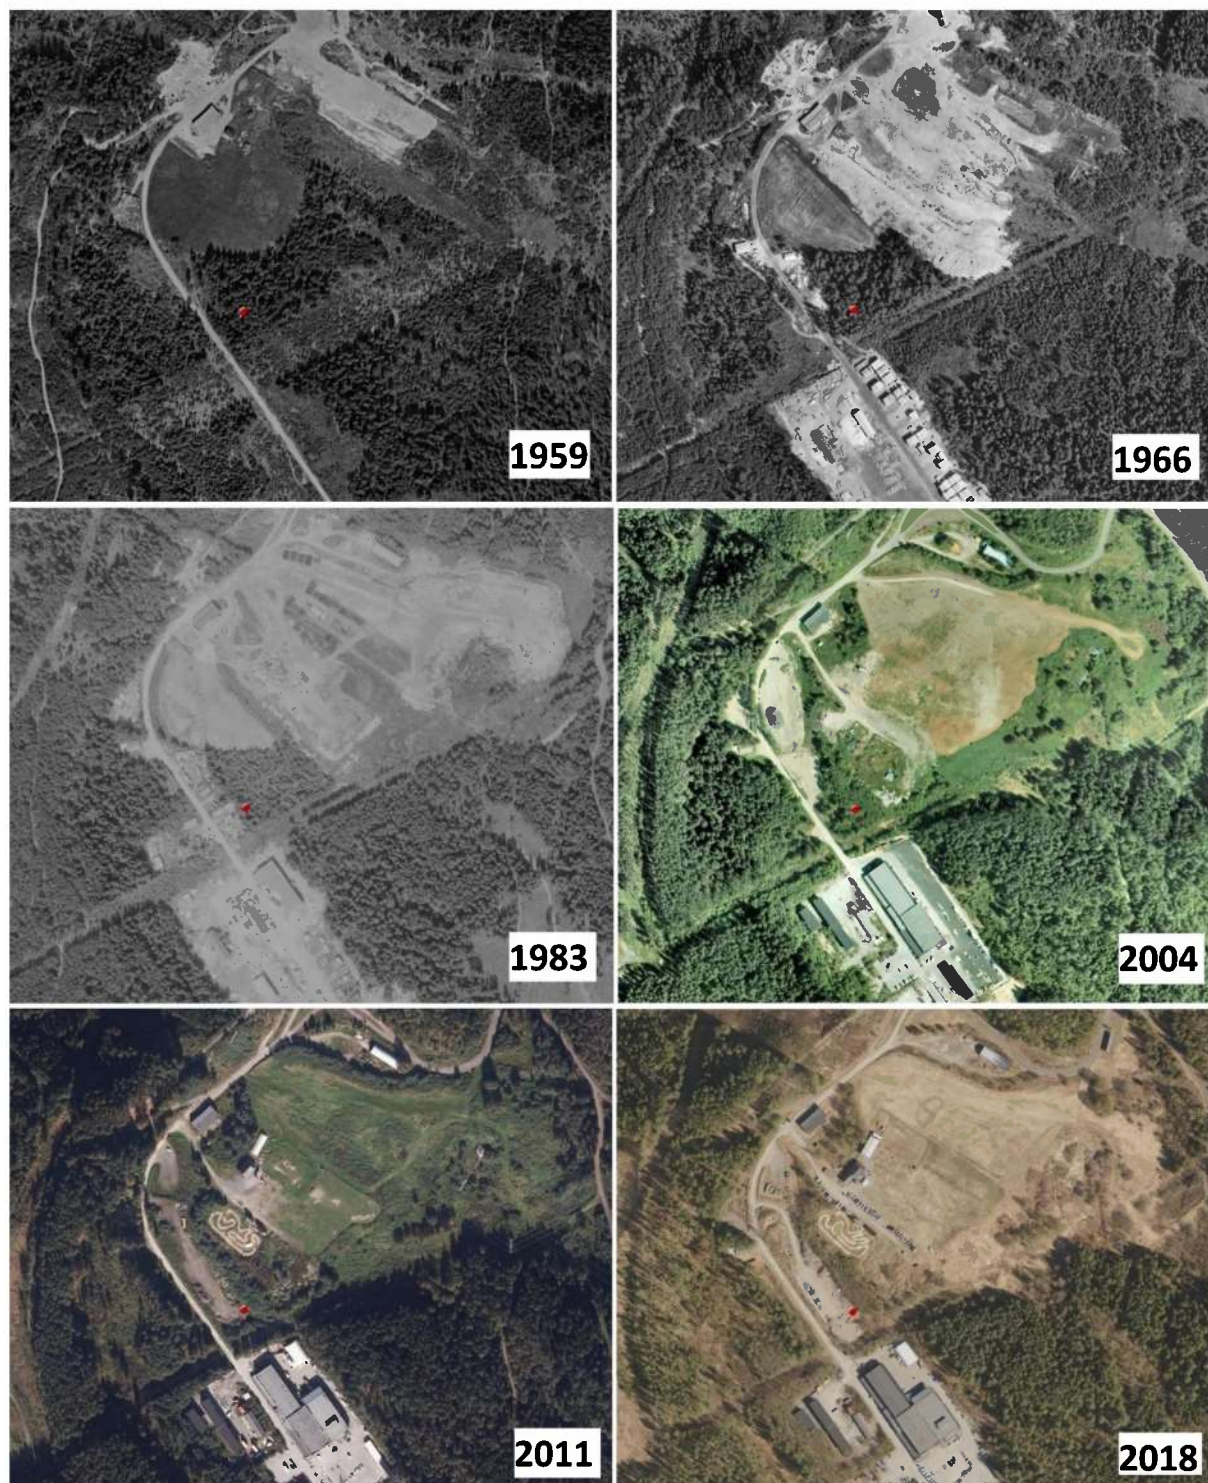
Samtidig viser historiske kart at området under Montér-bygning har vært brukt siden minst 1966. Det ser ut som at det har vært aktiviteter på snødeponiområdet fra og til siden 1983 (Figur 4; kart.finn.no).

Figur 4 Historiske kart av Tyrimyra området. Rød pin viser snødeponiets lokalisering. Bilder hentet fra kart.finn.no 10.10.2018

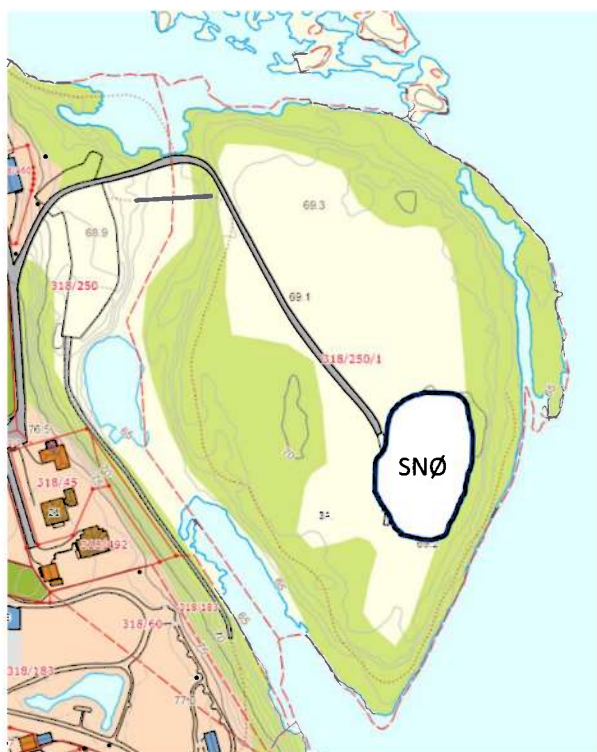
Petersøya ligger i Storelva på sørsiden i Hønefoss og er ei halvøy som brukes som et lokalt friluftsområde. Når elva flommer kan imidlertid halvøya bli isolert som en egen øy. Når det oppstår et behov for å fjerne snø fra Hønefoss sentrum, kjøres den fortrinnsvis til Petersøya. Snøen tippes og legges opp i haug på den flate delen sør på Petersøya (se Figur 6) med en buffer til Storelva. I følge kommunen infiltrerer smeltevannet i grunnen og ikke direkte til elven. Kommunen estimerer at det deponeres 5 000-10 000 m³ snø på Petersøya per år.

Figur 6 Plassering av snødeponi på Petersøya. Kilde: Ringerike kommune

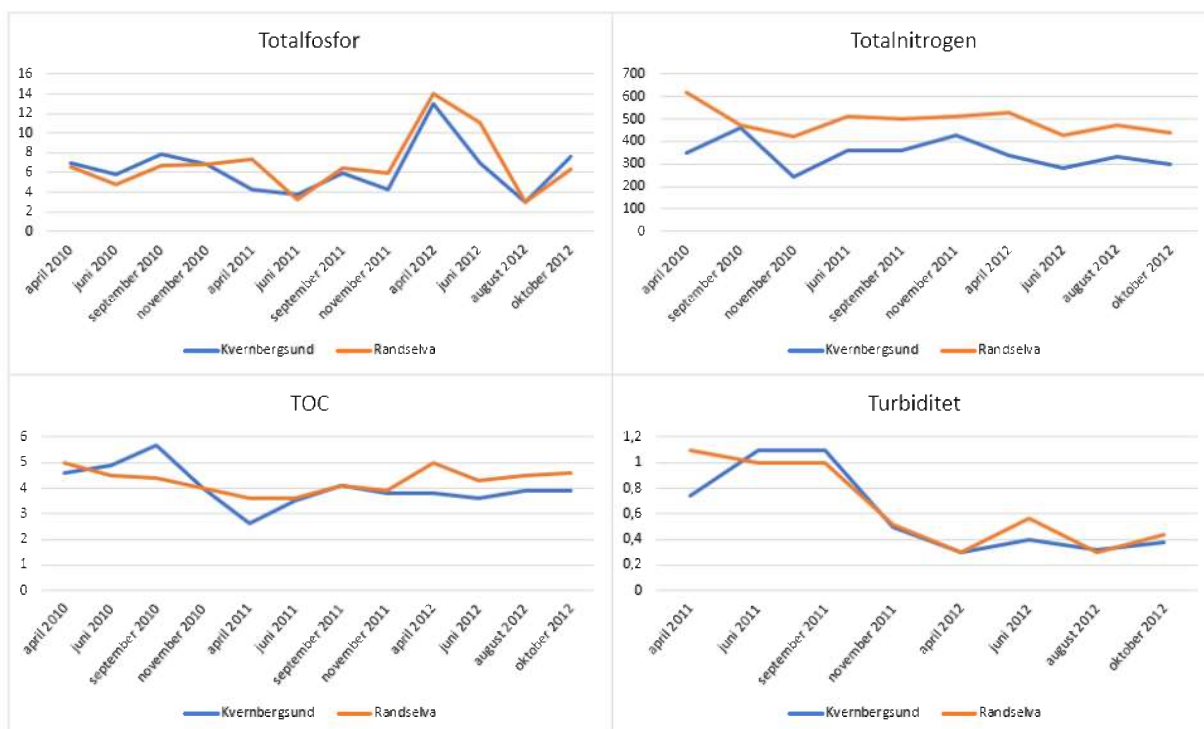
Mange av de parametre som er prøvetatt og registrert i databasen Vannmiljø fra disse punktene er ikke relevante i forhold til snødeponering. De parametre som muligens kan knyttes til forurensningspotensiale fra snø er vist i Figur 9. Det er ikke påvist store forskjeller mellom prøvene som er tatt oppstrøms (Randselva) og nedstrøms (Kvernbergsund bru) Hønefoss. Det er heller ikke påvist høyere konsentrasjoner i elven nedstrøms Petersøya i snøsmeltingsperioden. Disse resultatene viser enten at snødeponiet på Petersøya ikke påvirker resipienten; eller mer sannsynlig at datagrunnlaget ikke er tilstrekkelig for å kunne konkludere.

Figur 9 Parameter som ble registrert mellom 2010 og 2012 oppstrøms (Randselva) og nedstrøms (Kvernbergsund bru) Hønefoss. Data hentet fra vannmiljø 13.09.2018

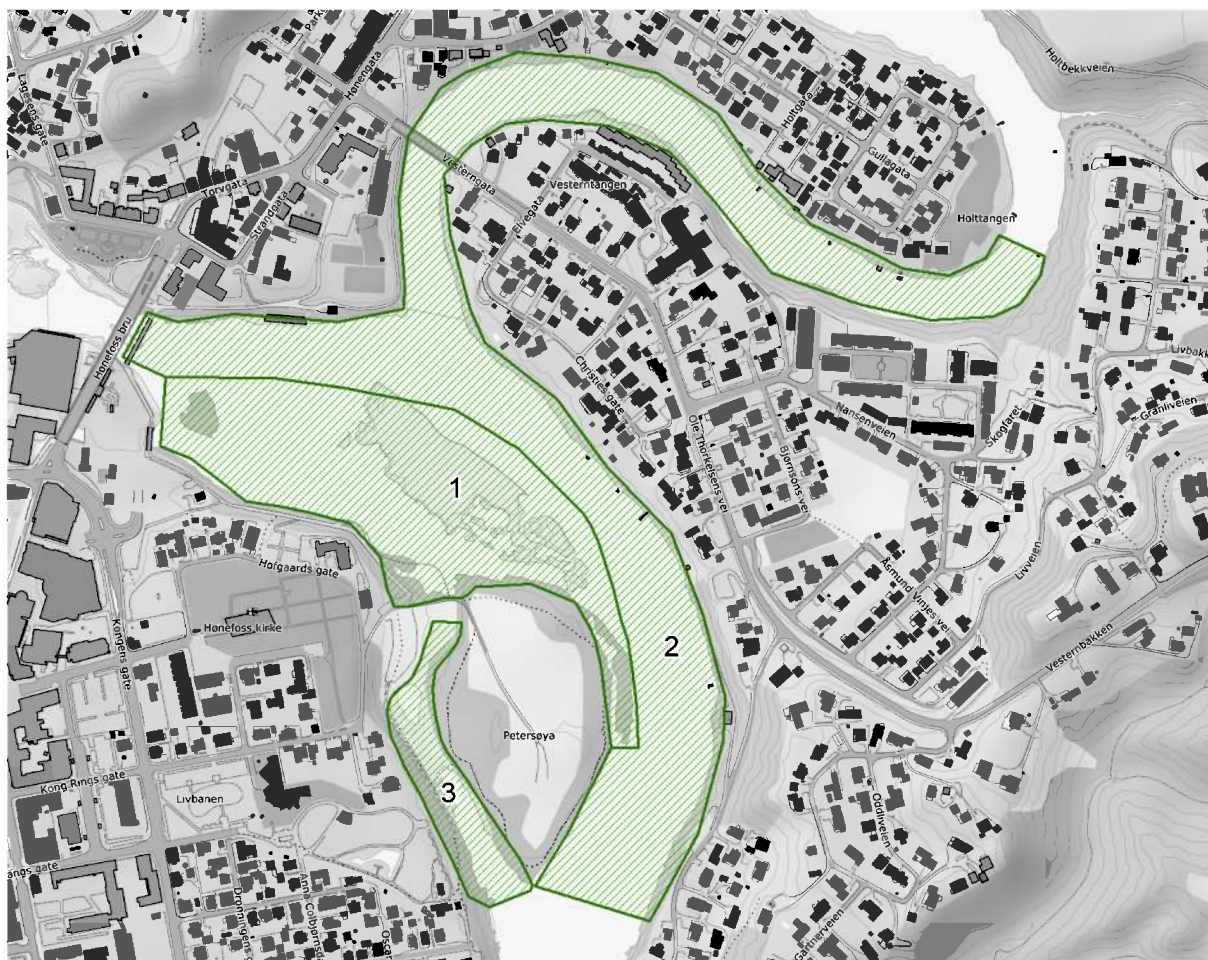
Lokaliteten er vurdert som viktig (B) på grunn av at lokaliteten er en middels stor vegetasjonsrik evje i lavlandet med både mudderbanker ved utløpet og en relativt stor flomdam innerst. Lokaliteten virker å være artsrik. Det vurderes også å være et potensial for andre rødlistede arter som elvemarigras, firling og ulike evjebloom-arter.

Figur 11. Petersøya ligger som en lite påvirket grøntområde midt i Hønefoss sentrum. I området er det registrert tre verdifulle naturtyper: 1) Elvørene og elvekrattene rundt Petersøya, 2) Den meandrerende Randselva/Begna samt 3) den store evja som skiller Petersøya fra fastlandet.

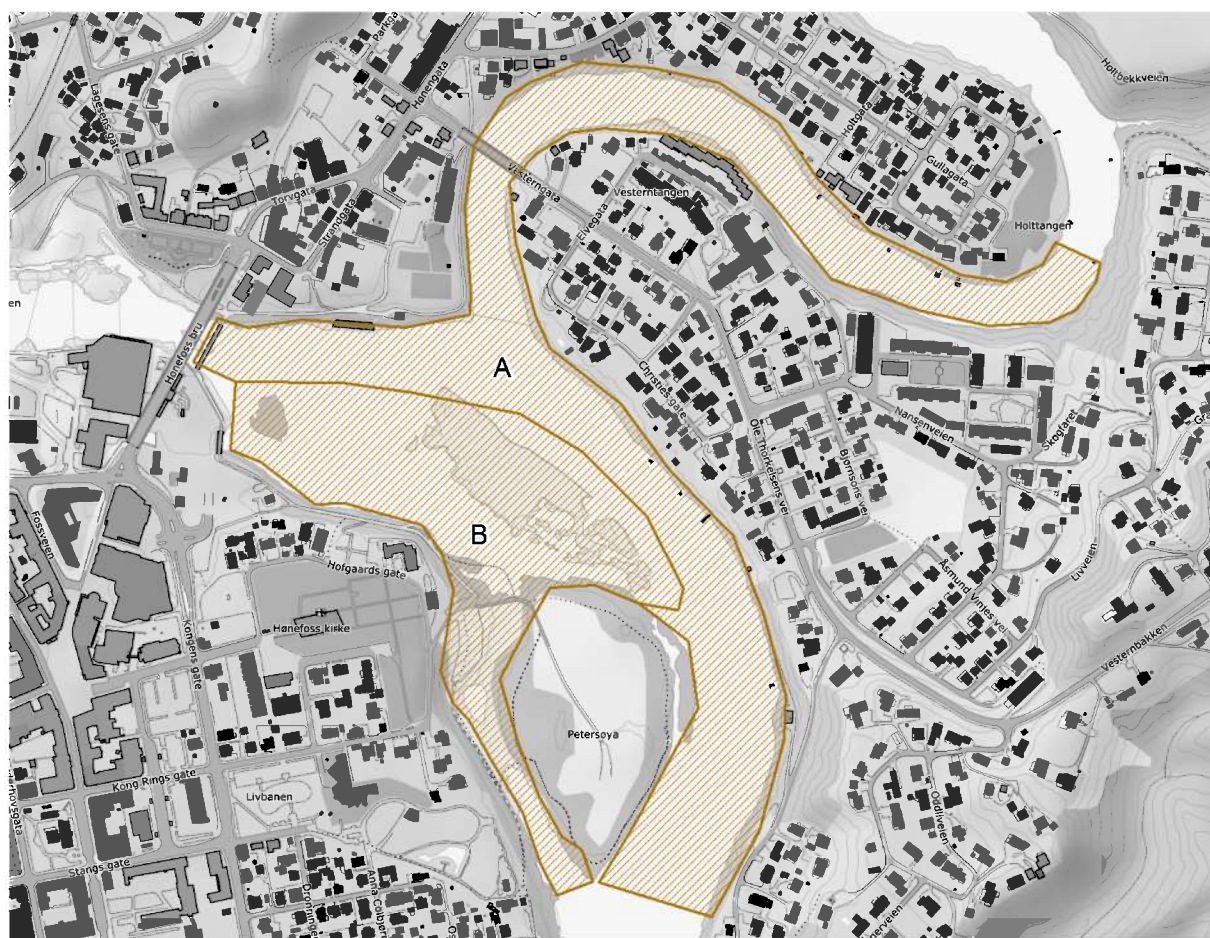
Midt i dette området ligger Petersøya som et stille og lite påvirket grøntområde. For fugl innehar området flere ulike habitater med elementer både av grusører, mudderbanker, dammer og elvekratt. Av truede arter som hekker i området er det særlig dverglo (NT) og fiskemåke (NT) som er hyppig forekommende. I artsdatabanken ligger det registreringer av hele 42 ulike arter i området med representanter fra både vadefugl, måker, spurvefugl, hakkespetter, gjess og ender. Det finnes også en del amfibier i området. I dammene i Søndre Park var det tidligere store forekomster av småsalamander. Det finnes ikke registreringer av denne på Petersøya, men i evjene og flomdammen skal det finnes buttsnutefrosk.

Figur 12. Ved Hønefossen i elvemøtet mellom Randselva og Begna finnes to viktige leveområder for fugl: A) De isfrie og viktige beiteområdene for fugl i Storelva og B) Petersøya med en rekke forskjellige habitater for ulike fuglegrupper.

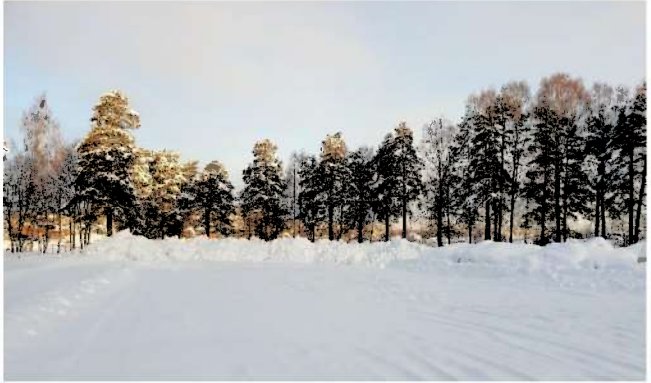
Dato	Feltobservasjoner	Bilder
8. februar 2019	Veldig mye snø som kontinuerlig var deponert til deponiet. Det har ikke vært pluss-grader så det har ikke vært smelting.

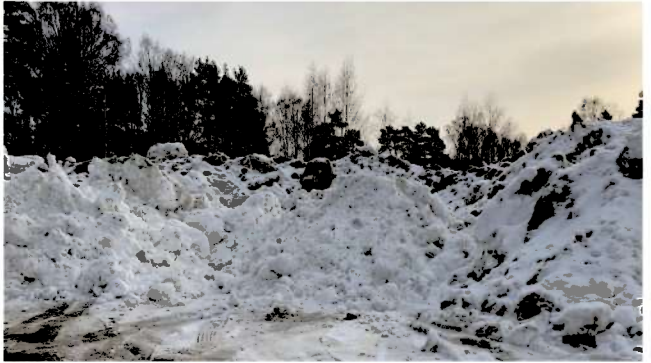
26. februar 2019	Det har vært mildvær siden siste prøvetaking med stor snøsmelting. Nedbør i form av regn en dag og nysnø 20.2, ca. 5-6 cm som smeltet raskt. Snøen er hovedsakelig fra områder med lite trafikk, som barnehageplasser o.l.

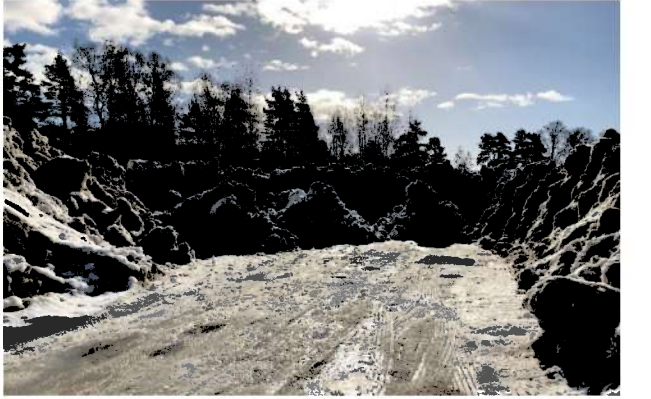
20. mars 2019	Det har kommet mye nedbør siden forrige prøvetaking i form av snø og tidvis regn. Det har for det meste vært mildvær så snøsmeltingen har vært stor. Det har blitt deponert store mengder snø på deponiet så det har blitt betydelig større de siste ukene.

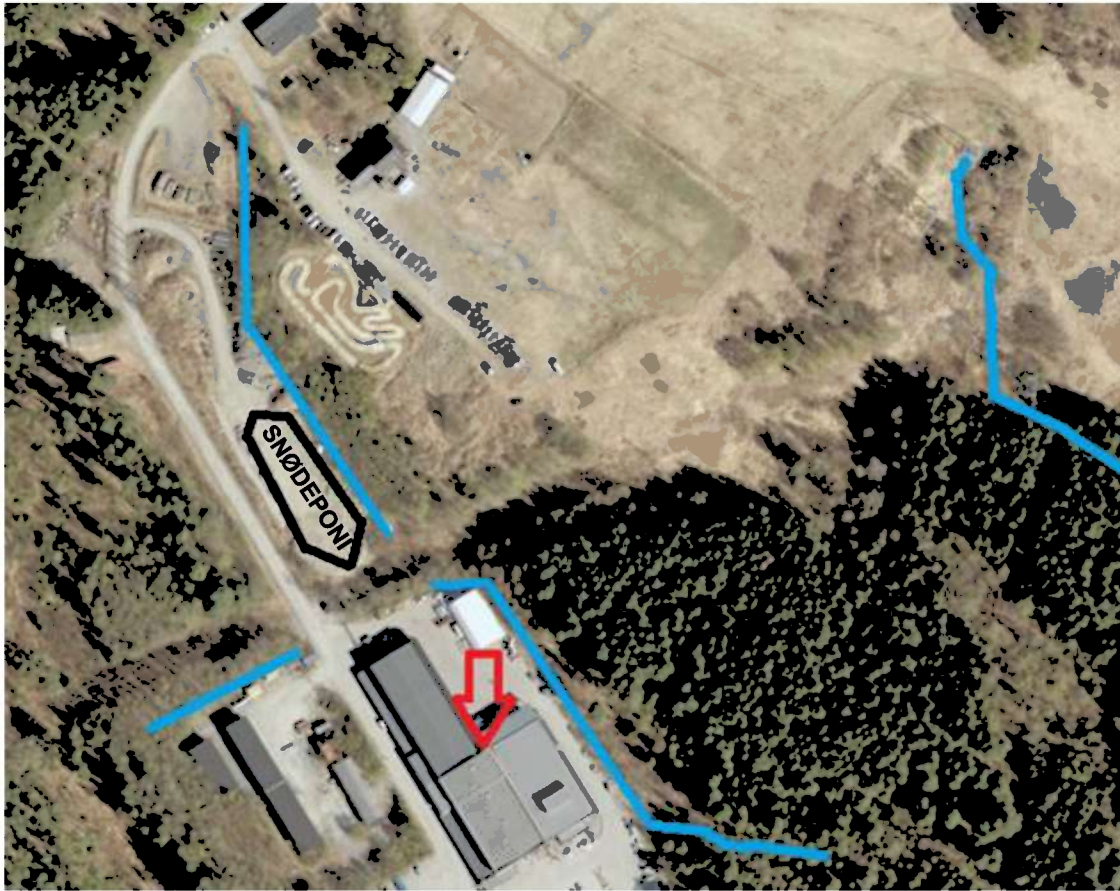
Sørøst for Tyrimyra snødeponi ligger Montér Hønefoss. I følge Ringerike kommune, da Montér-bygning (markert med rød pil i Figur 3) ble etablert besto grunnen av et par meter med bark over avfall. Dette kan bety at det har vært avfallsdeponering også utenfor det område som er regulert til deponi, noe som også kan gjelde for området som brukes til snødeponi.

Figur 3 Tyrimyra snødeponi med nærliggende bekker. Blå linjer viser de nærmeste bekkene. Rød pil viser Montér Hønefoss bygning. Bildet hentet fra vann-nett.no 12.09.2018

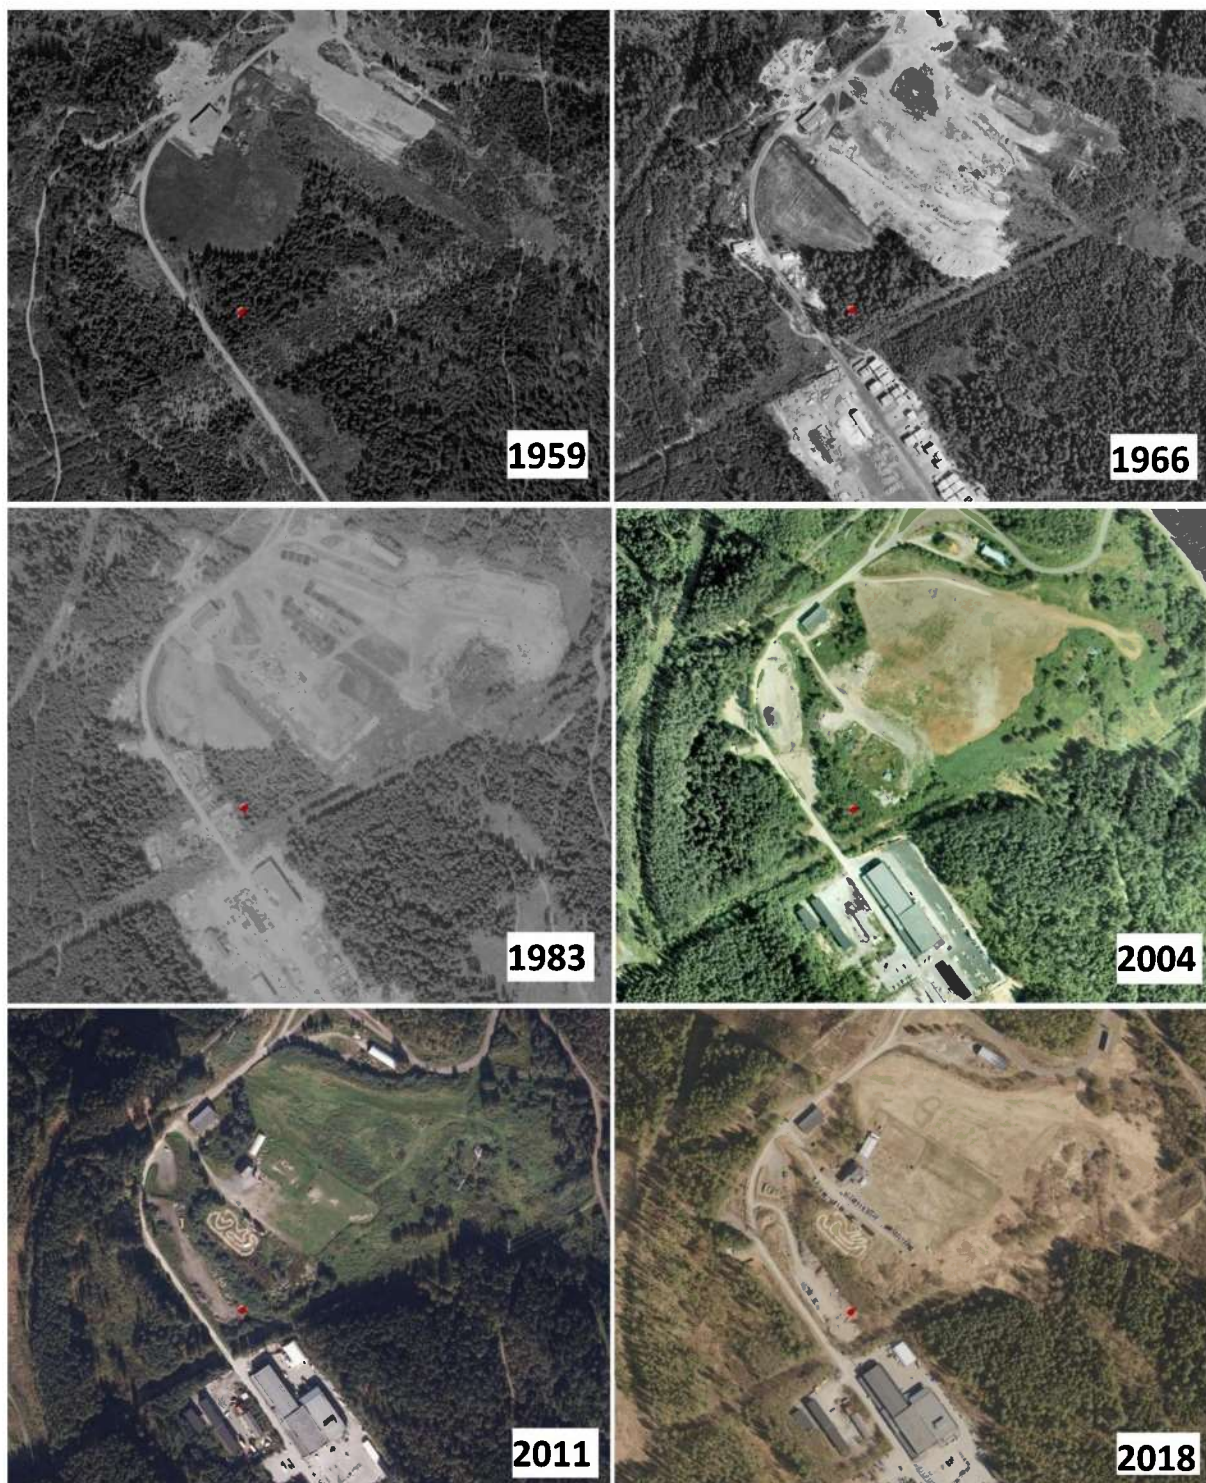
Samtidig viser historiske kart at området under Montér-bygning har vært brukt siden minst 1966. Det ser ut som at det har vært aktiviteter på snødeponiområdet fra og til siden 1983 (Figur 4; kart.finn.no).

Figur 4 Historiske kart av Tyrimyra området. Rød pin viser snødeponiets lokalisering. Bilder hentet fra kart.finn.no 10.10.2018

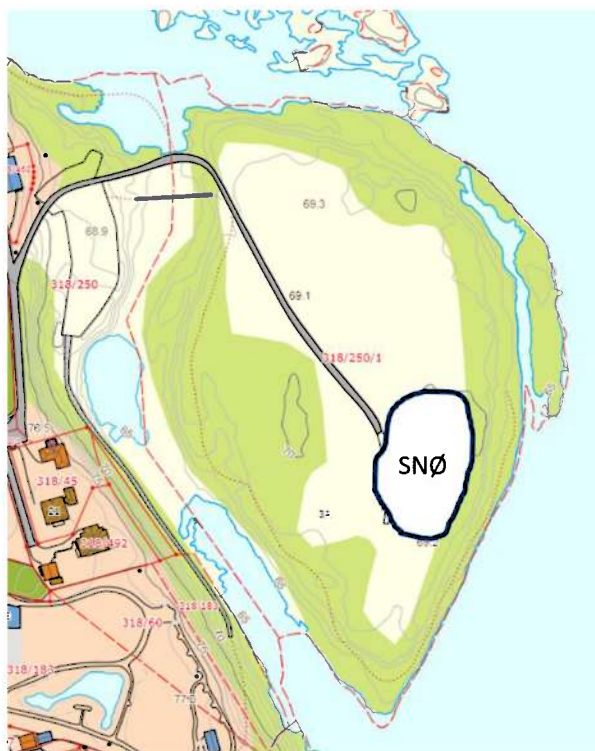
Petersøya ligger i Storelva på sørsiden i Hønefoss og er ei halvøy som brukes som et lokalt friluftsområde. Når elva flommer kan imidlertid halvøya bli isolert som en egen øy. Når det oppstår et behov for å fjerne snø fra Hønefoss sentrum, kjøres den fortrinnsvis til Petersøya. Snøen tippes og legges opp i haug på den flate delen sør på Petersøya (se Figur 6) med en buffer til Storelva. I følge kommunen infiltrerer smeltevannet i grunnen og ikke direkte til elven. Kommunen estimerer at det deponeres 5 000-10 000 m³ snø på Petersøya per år.

Figur 6 Plassering av snødeponi på Petersøya. Kilde: Ringerike kommune

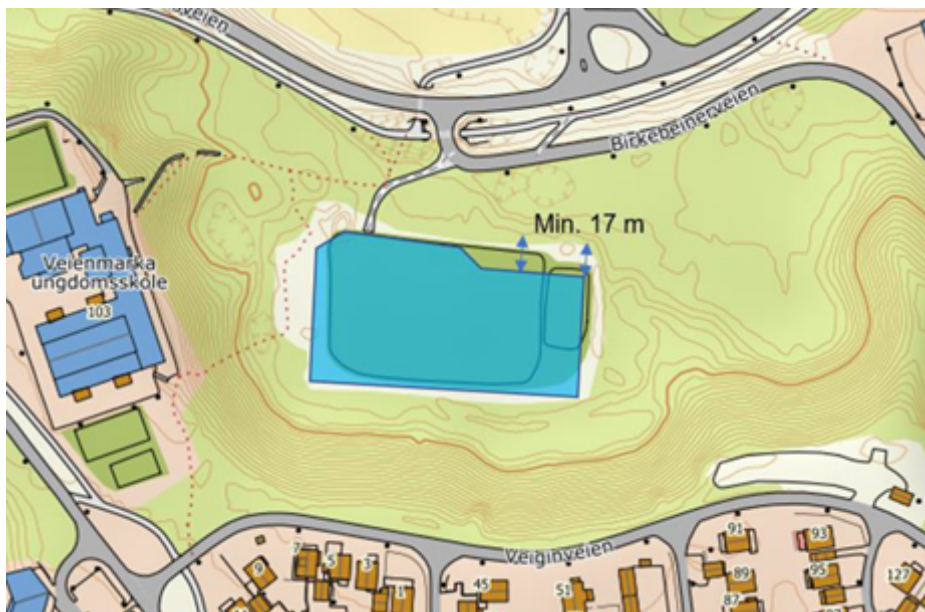
Søknad om bruk av kommunal eiendom 14/276 Ringveien 103 i Ringerike kommune til bruk som snødeponi. Området er i dag en grusbane som brukes svært lite, området rundt er avsatt til friluft, men er i nylig friluftskartlegging vurdert til å ha «lav verdi». Det er noe gjennomgang av skoleelever på sommerstid, men bakken opp til skolen er for bratt og blir isete om vinteren og elevene velger da en annen trase.
