Skjema for søknad om mudring, dumping og utfylling i sjø og vassdrag

Stedsnavn: Spro Havn

I forbindelse med utbygging av Spro Havn, er det planlagt et badestrandområde. Det er behov for utfylling av strandsand i dette området, og utfyllingen vil strekke seg fra land og delvis ut i sjø. For å sikre at standen blir liggende skal det også lages en støttefylling / bølgebryter (se Vedlegg B for detaljert beskrivelse). Håndtering av forurensede masser på land samt utfylling av sand på land beskrives i tiltaksplanen for forurenset grunn. Det bes derfor om vurdering av Statsforvalter om de også kan være forurensningsmyndighet for gravearbeider på land, for en enhetlig fastsettelse av vilkår.

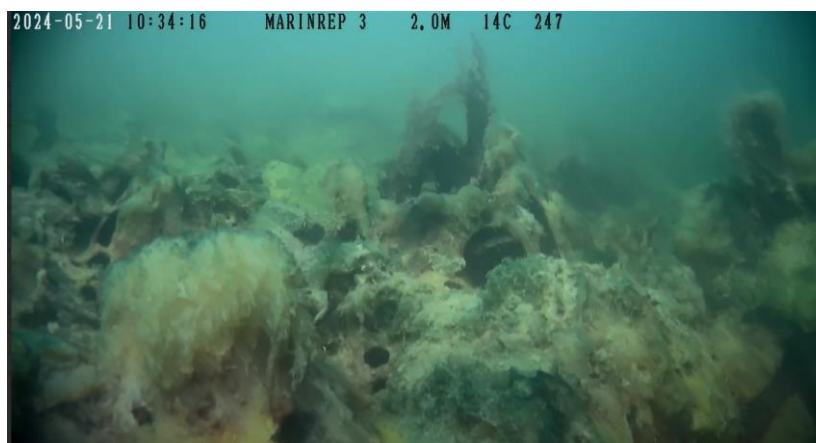
Figur 3-3. ROV-bilde fra transekt Spro3. Molofot med tang/tare vekst, med sterk påvekst av lurv på 2 meters dyp.

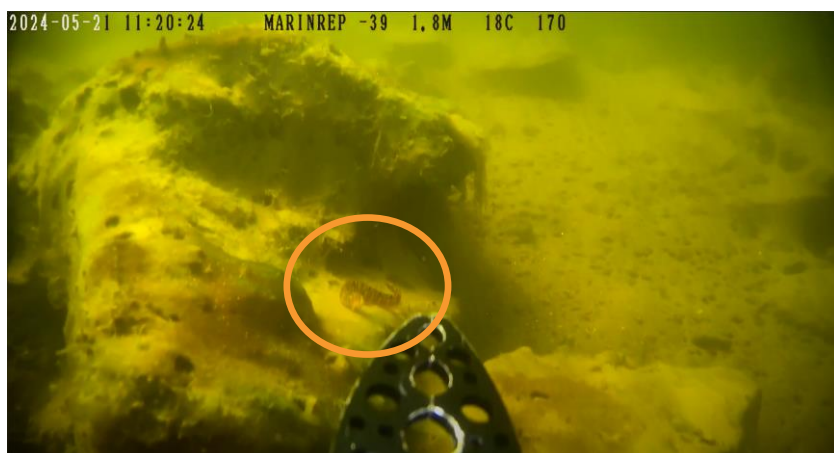
Figur 3-5. ROV-bilde fra transekt SproKai1, nordre del langs land. Observasjon av fiskarten Tangsprell (*Pholis gunnellus*) som ligger på nedre del av molofoten, markert med oransje. Ser overgang fra molofot til mudderbunn med flere større gravehull på omtrent 2,5 meters dybde.

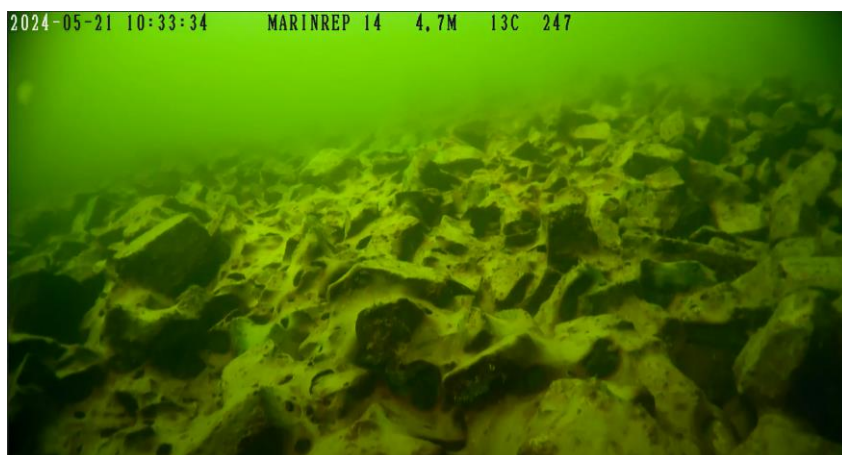
Figur 3-6. ROV-bilde fra transekt Spro3 av molofoten. Steinutfyllingen er dekket av lurv/slam. Det ble observert noen få yngel/småfisk i dette området, men svært lite aktivitet.

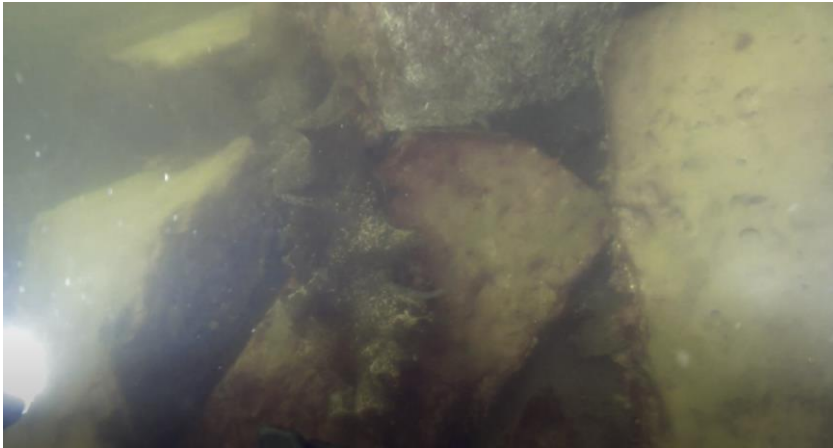
Figur 3-7. ROV-bilde fra transekt Spro4 mot molofot i vest. Sterkt påvekst av lurv og et enkelt individ av makroalgen sukkertare.

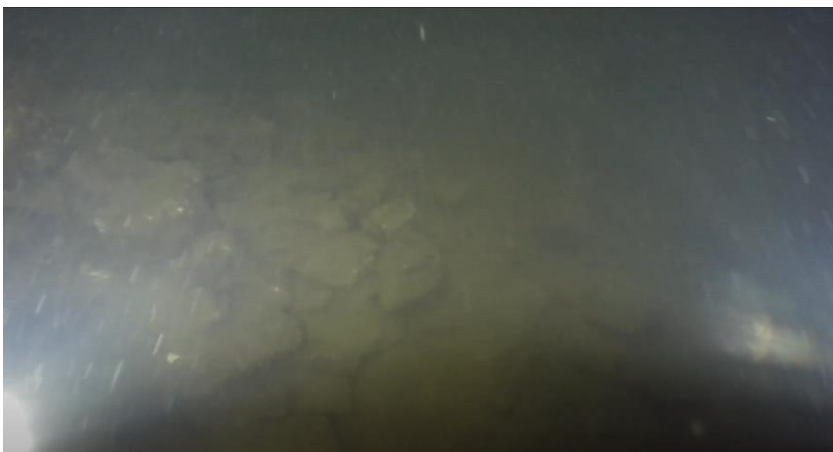
Figur 3-9. ROV-bilde fra transekt Spro4. Overgang fra molofot til mudderbunn på omtrent 11 meters dyp.

I de dypere områdene innenfor moloen er nedre del av molofoten kategorisert som hovedtype NA-MA03 **Afotisk fast saltvannsbunn** iht. NiN 3.0. Iht. tidligere undersøkelser i indre Oslofjord ligger nedre voksegrenser for alger på omtrent 10-15 meters dyp, men varierer noe spatialt og temporalt (4). På grunn av det høye partikkelinnholdet og observert lysforhold på bunnen, antas det at det ligger mer rundt 10 meter eller grunnere innenfor moloen. Molofoten stopper på 14 meter på det dypeste (transekt Spro2), og noe grunnere i søndre del av moloen (Figur 3-9).

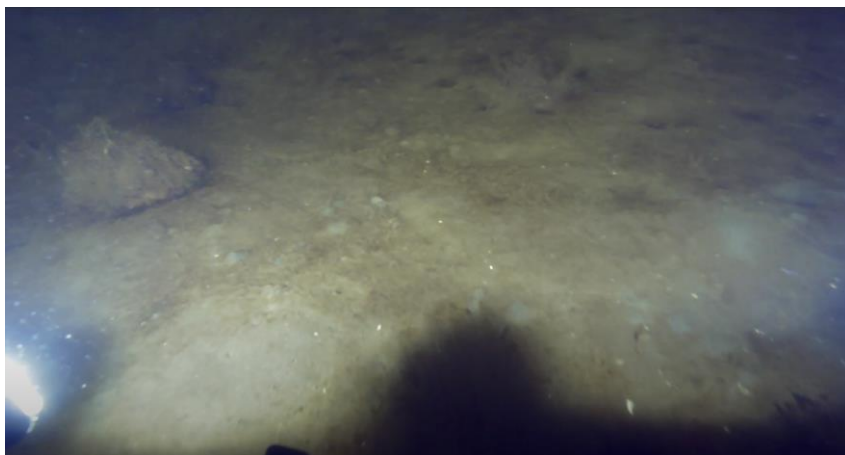
Figur 3-10. ROV-bilde fra transekt Spro3. Mudderbunn med gravehull fra børstemark ca. 3 meter fra land (i øst), og på omtrent 7-8 meters dyp. I bakgrunn er det også større gravehull fra megafauna.

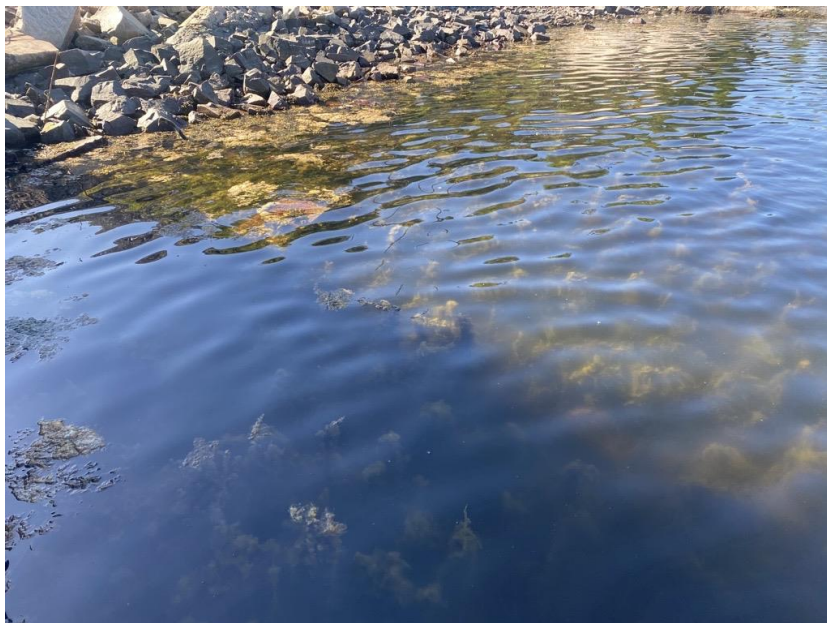
Figur 3-16. Bilde tatt fra båt over området hvor det er ønsket å etablere sandstrand. Forekomst med tang/tare dekket av lurv kan observeres under overflaten.

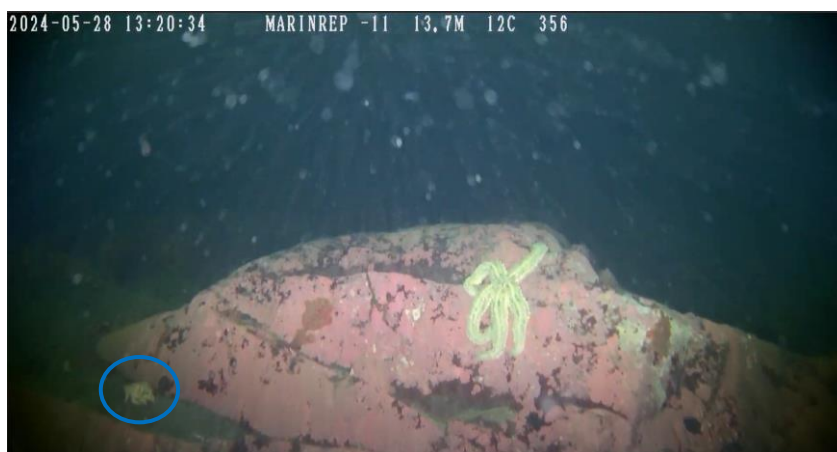
Figur 3-21. ROV-bilde fra transektet Utfylling1.2. Inn mellom sedimentbunnen var det større steiner/fjell med skorpedannende rødalger, et individ av arten Piggkorstroll (*Marthasterias glacialis*), og en eremittkreps (blått).

Overgang fra molofot til sand/mudderbunn ved omtrent 13 meters dybde (Figur 3-20). De dypere områdene er kategorisert som NA-MA03 **Afotisk fast saltvannsbunn** (Figur 3-20, Figur 3-21).

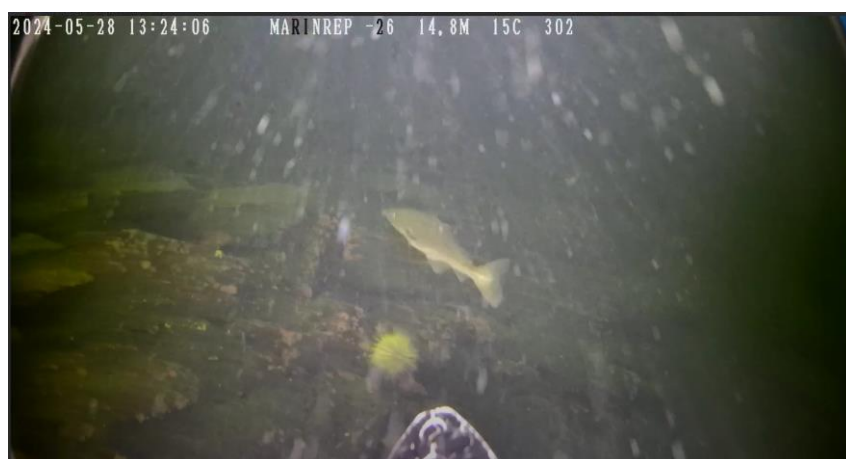
Figur 3-23. ROV-bilde fra transekt Utfylling1.1. Observasjon av torskefisk i de grunnere områdene av molofoten, trolig arten Lyr (*Pollachius pollachius*).

Det ble også observert torskefisk i de grunnere områdene, trolig arten Lyr (*Pollachius pollachius*) (Figur 3-22), men også i de dypere områdene (Figur 3-23). I de dypere områdene ble det også observert flere individer av Brungylt (*Acantholabrus palloni*) (Figur 3-24).

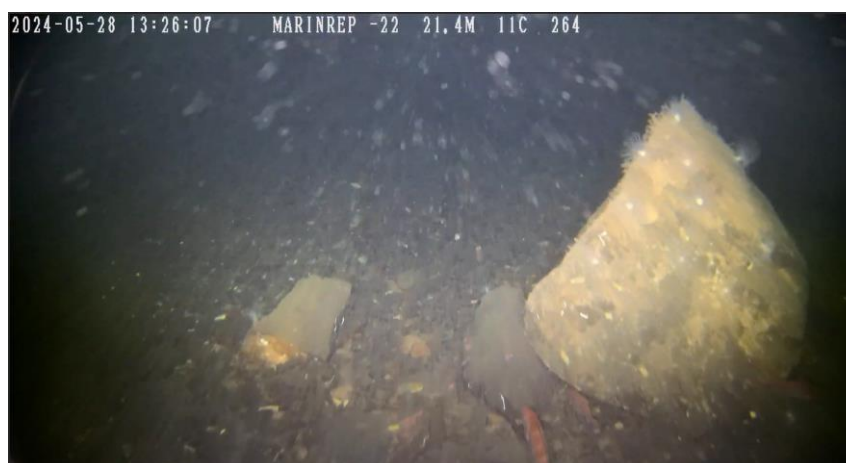
Figur 3-24. ROV-bilde fra transekt Utfylling1.3 i de dypere områdene. Bunn med steiner som danner substrat for arter som sjøanemoner som korallnelikk (*P. simplex*). Steiner brukes også som gjemmedest for leppefiskarten brungylt (*Acantholabrus palloni*).

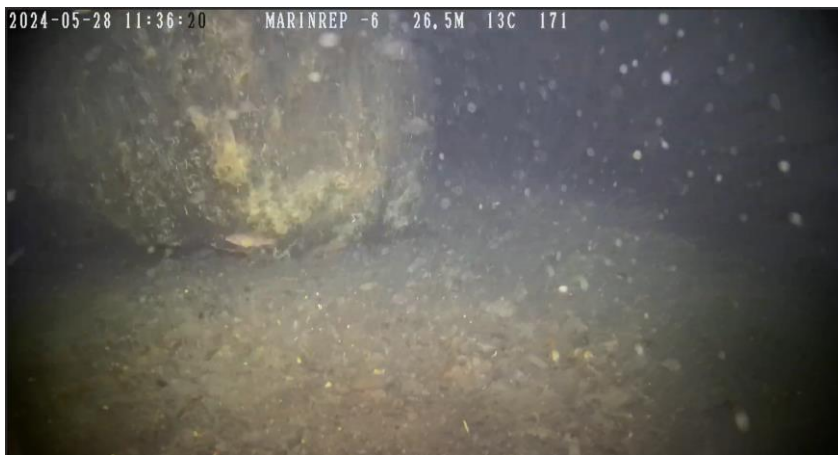
Figur 3-28. ROV-bilde fra transekt Utfylling2.3. Observert en leppefisk, trolig arten bergnebb (*Ctenolabrus rupestris*) som gjemmer seg under en større stein på bunnen.

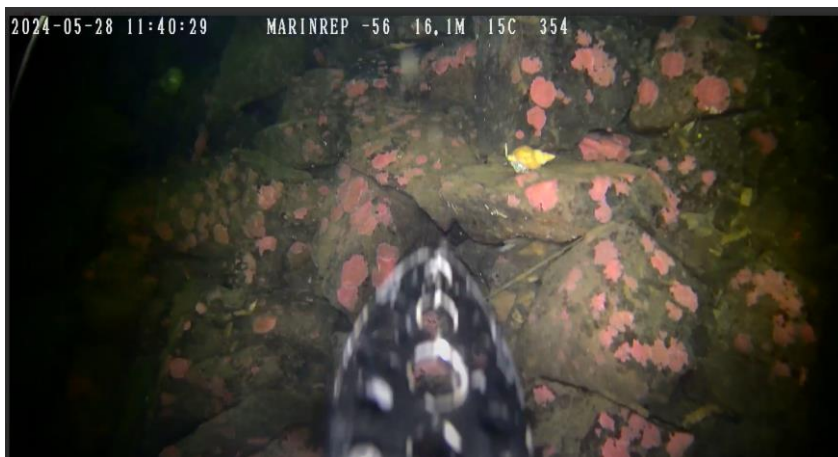
Figur 3-29. ROV-bilde fra transekt Utfylling2.1. Skorpedannende rødalge, en snegle. Trolig arten stor havsnegl (*Neptunea antiqua*).

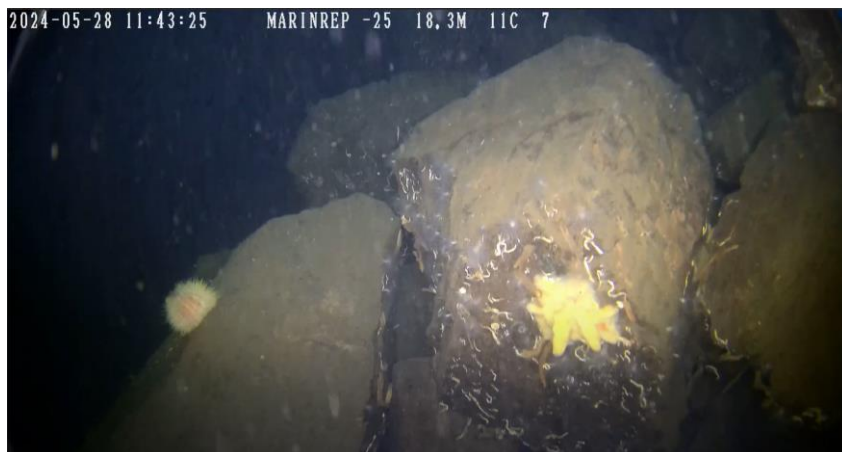
Figur 3-30. ROV-bilde fra transekt Utfylling 2.1. Steiner på dypere områder danner substrat for arter som Dødmannshånd (*A. digitatum*), kråkebolle, sjøanemoner, trolig arten korallnellik (*P. simplex*), og kalkkrørsormer.

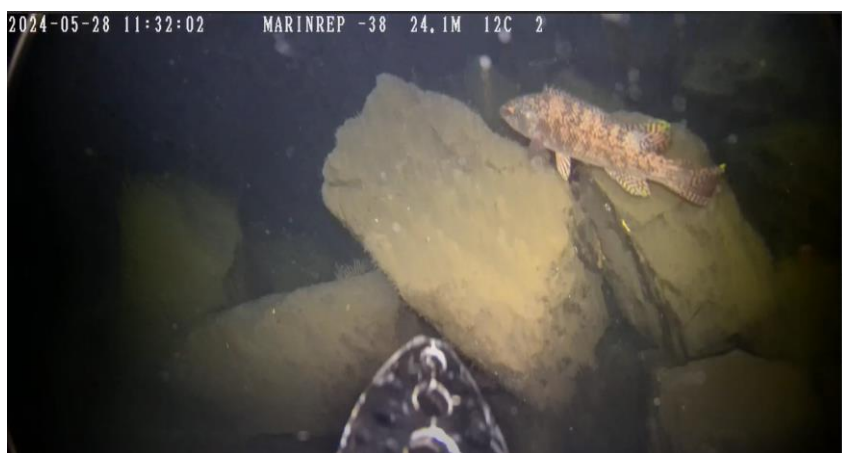
Figur 3-31. ROV-bilde fra transekt Utfylling 2.2. Nedre del av molofoten. Leppefisk, trolig arten grønngylt (*Symphodus melops*).

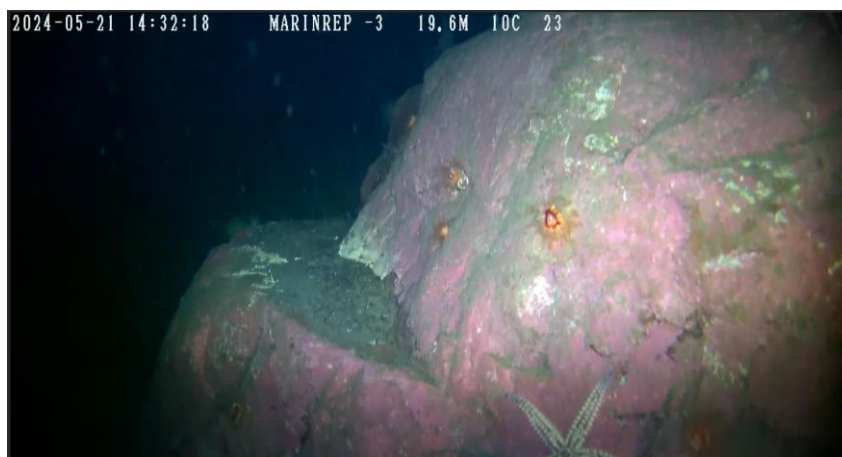
Figur 3-36. ROV-bilde fra transakt Utfylling3.3. En større stein/fjell som i stor grad er dekket av skorpedannende rødalger, med steinkoraller, trolig arten begerkorall (*Caryophyllia smithii*) og piggkorstroll (*Marthasterias glacialis*).

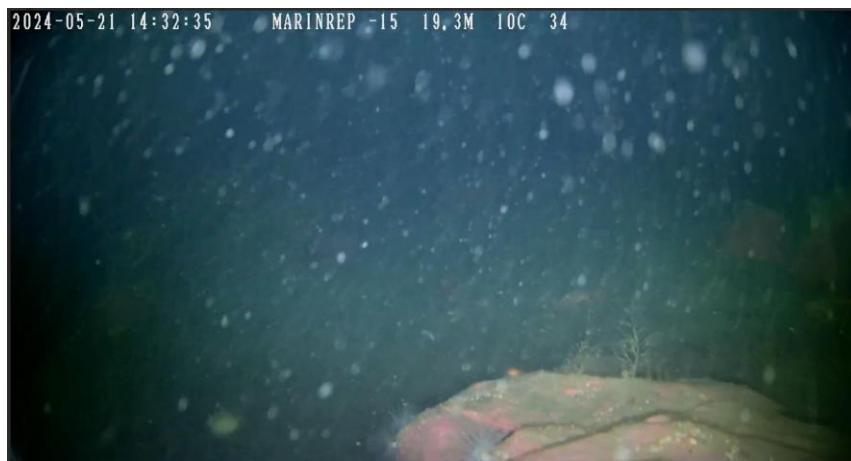
Figur 3-37. ROV-bilde fra transekt Utfylling3.3, viser toppen av steinen i Figur 3-36. Det ble observert sjøanemoner, trolig arten korallnellik (*P. simplex*) og det som trolig er hydroiden Liten sjøgran (*Halecium halecinum*).

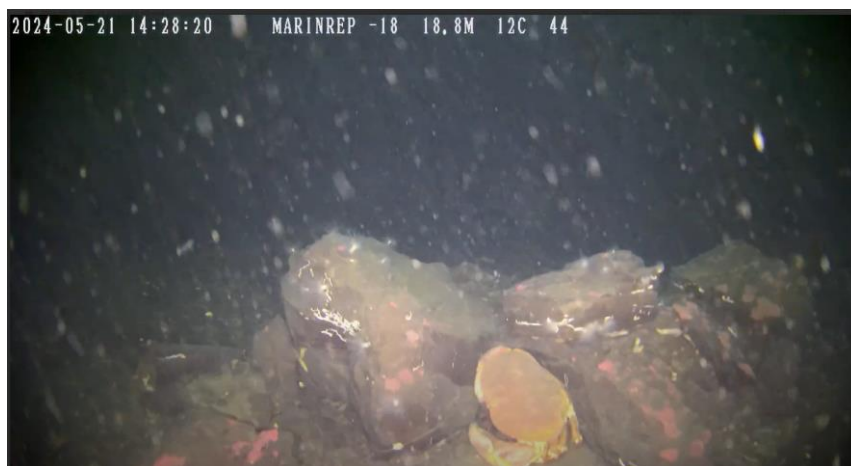
Figur 3-38. ROV-bilde fra transekt Utfylling3.2. Taskekrabbe (*Cancer pagurus*), skorpedannende rødalger, og sjøanemoner, trolig arten korallnellik (*P. simplex*).

Det kan virke som om bunnen i de dypere områdene veksler mellom NiN 3.0 hovedtypene NA-MA03 **Afotisk fast saltvannsbunn** (Figur 3-33) og NA-MA06 **Afotisk saltvanns-sedimentbunn** (Figur 3-34), da noen områder består av større steiner og fjell, mens andre områder virker å bestå av sand/mudder og har gravende megafauna som sjøpølsearten Rød skjellpølse (*Psolus phantapus*) (Figur 3-35). Steinene og fjell danner substrat for arter som skorpedannende rødalger, og nesledyr som arten Liten sjøgran (*Halecium halecinum*), bløtkorallen dødmannshånd (*A. digitatum*), sjøanemonen korallnellik (*P. simplex*), og bergkorallen begerkorall (*Caryophyllia smithii*) (Figur 3-36, Figur 3-37). Det ble også observert pigghuder som korstroll og kråkeboller, og krabbearten taskekrabbe (*Cancer pagurus*) (Figur 3-38).

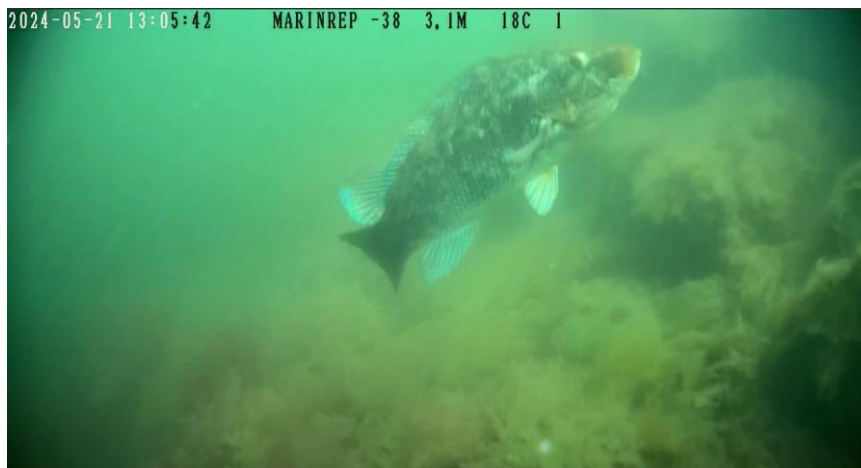
Figur 3-43. ROV-bilde fra transekt Utfylling4.1 Trolig arten berggyllt (*Labrus bergylta*).

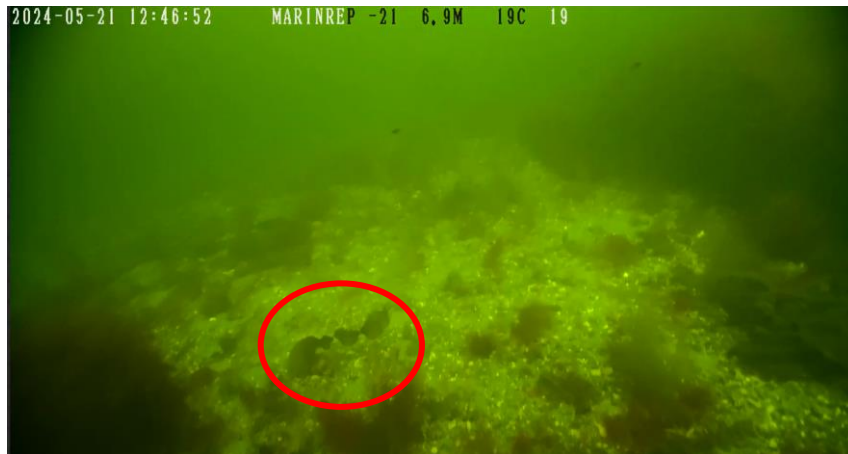
Figur 3-44. ROV-bilde fra transekt Utfylling4.2. Belte av rødlager på bunnen, fra omtrent 6 til 9 meter. En sukkertare markert med rødt.

I de dypere områdene fra omtrent 6-9 meter dyp, er substratet i hovedsak dominert av flekkvis forekomster av rødalger (Figur 3-44, Figur 3-45), og kategoriseres som grunntype MA02-18 **Moderat til ganske eksponert fastbunn med store hulrom i rødalgebeltet** etter NiN 3.0. På steine i nedre del av molofoten ble det observert noen få individer av arter som dødmannshånd og sjøpiggsvin. Det er også flere enkeltindivider av sukkertare innenfor hele området for utfylling 4, men ikke i store eller tette nok forekomster til å oppfylle kriteriene for naturtypen sukkertareskog.

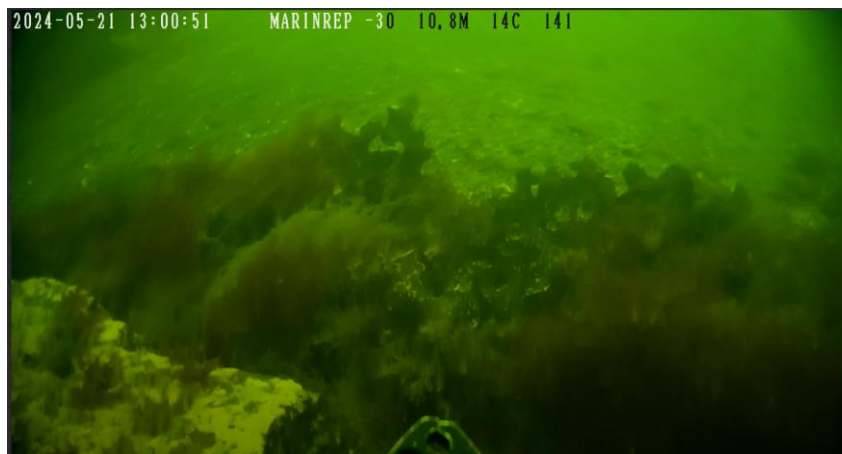
Figur 3-47. ROV-bilde fra transekt Utfylling4.2 fra overgang fra molofot mot naturlig sand/mudderbunn på omtrent 11 m dybde. Flere individer av sukkertare, med påvekst av lurv og mosedyr.

Ved omtrent 11-12 meters dyp er det en overgang til hovedtype NA-MA05 **Eufotisk saltvanns-sedimentbunn** (Figur 3-47, Figur 3-48). På sedimentbunnen er det spredte steiner som danner substrat for arter som dødmannshånd (Figur 3-49).

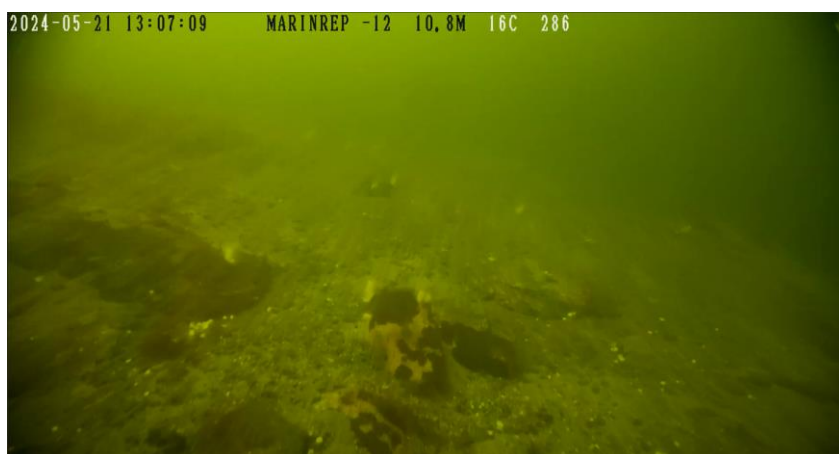
Figur 3-49. ROV-bilde fra transekt Utfylling4.1 av dypere områder med sedimentbunn av grus/sand/mudderbunn med spredte steiner som danner substrat for arter som dødmannshånd.

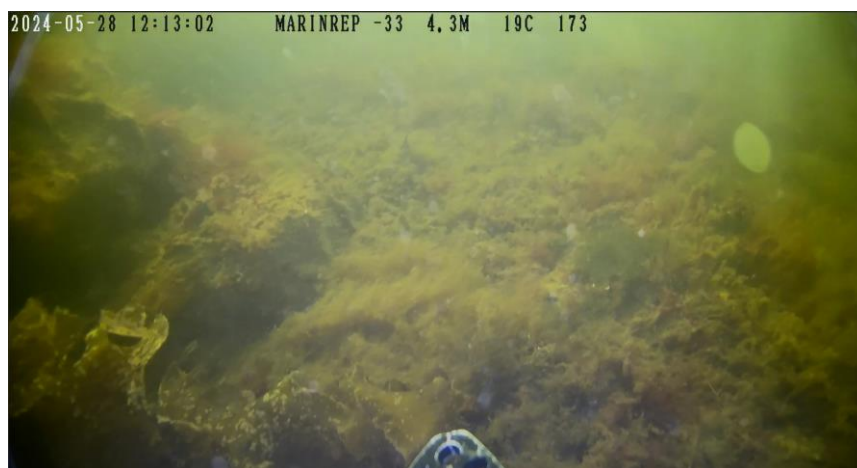
Figur 3-51. ROV-bilde fra transekt SproMoloYtre1 av nedre del av tarebeltet med sukkertareforekomster med påvekst av mosdyr.

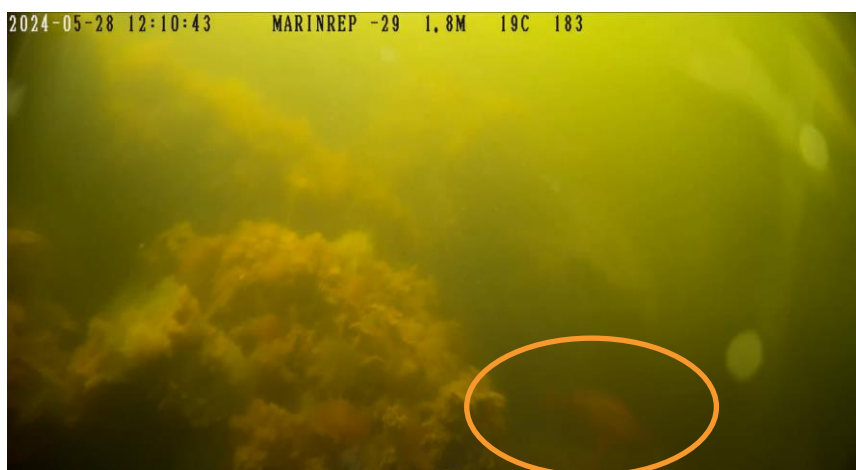
Figur 3-54. ROV-bilde fra transekt SproMoloYtre1. Observasjon av det som trolig er fiskearten lusuer (*Sebastes viviparus*) omtrent midt på vestre side av moloen.

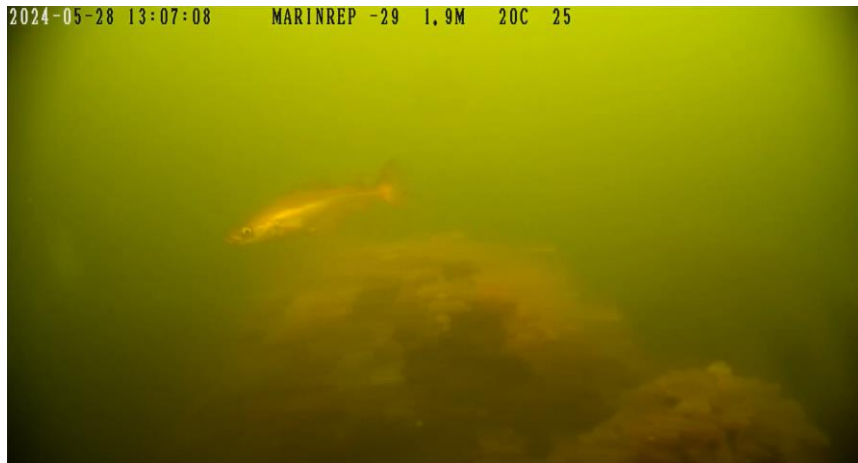
Figur 3-58. ROV-bilde fra transekt SproYtreMolo2. Observasjon av torskefisk, trolig et juvenilt individ av arten lyr (*Pollachius pollachius*).

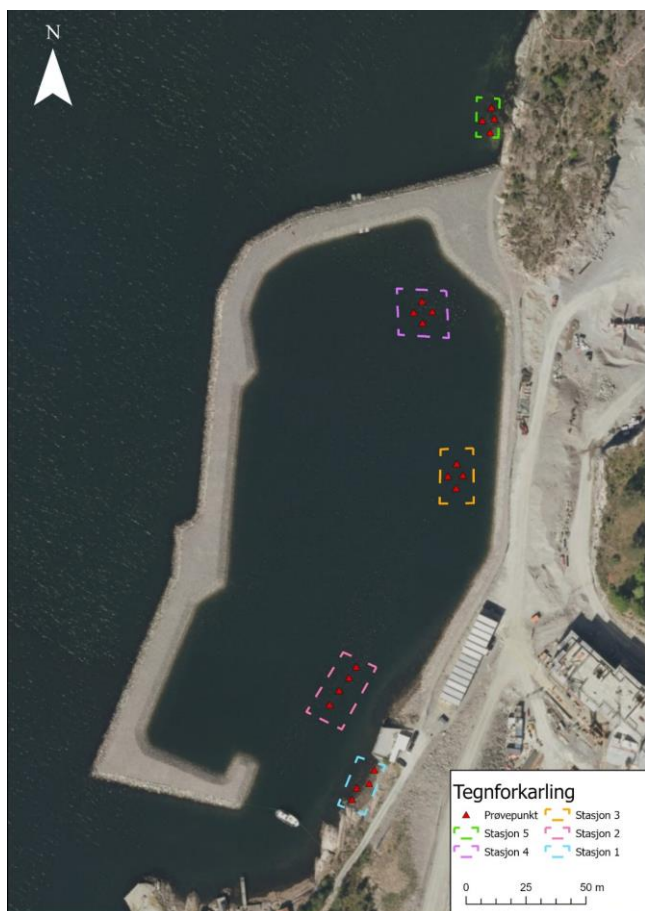
Figur 5-1: Oversikt over prøvetakingsstasjonene i forbindelse med miljøgeologiske undersøkelser ved Spro havn.

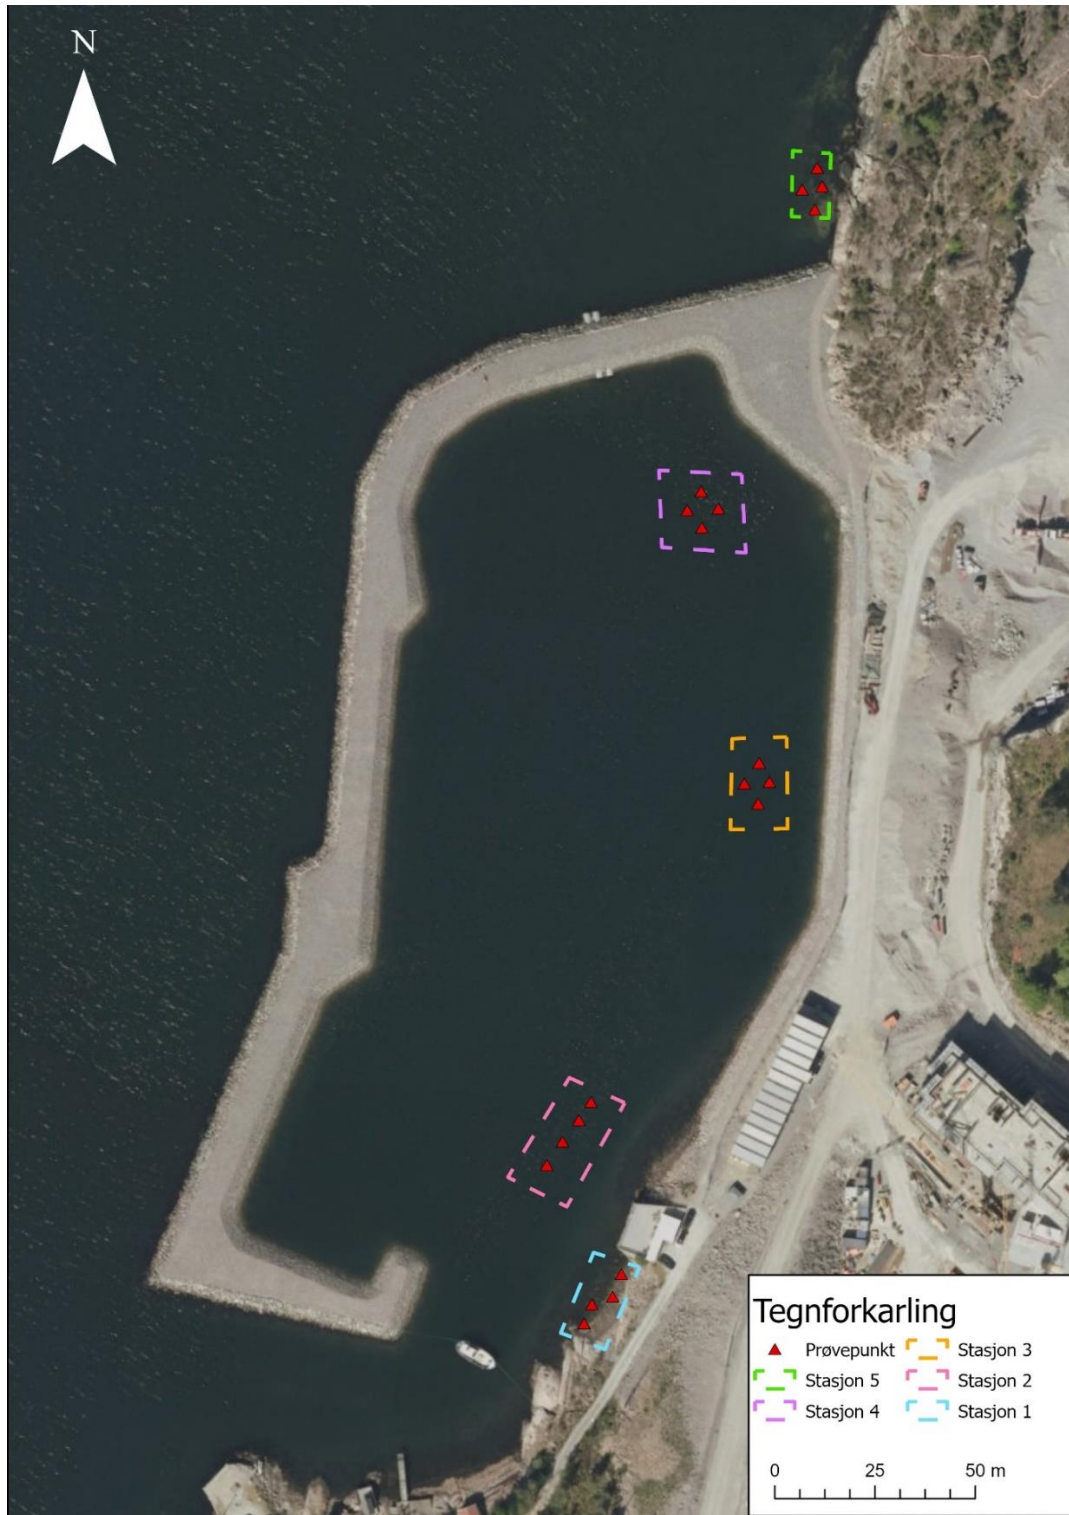
Figur 2-1: Prøvetakingsstasjoner ved Spro havn. Omtrentlig avgrensning av hver stasjon er vist med ulike farger per stasjon.

På stasjon 5 (stupebrett lokasjon, se Figur 2-1) ble det gjort flere forsøk på grabbhiv. Det var observert mye stein / hardbunn ved stasjonen, og omtrentlig 10% av bunnen var sand/bløtbunn, da flekkvis langs steinbunnen. For denne stasjonen ble grabbprøvene tatt i de små områdene hvor det var mulig å få tatt prøver.

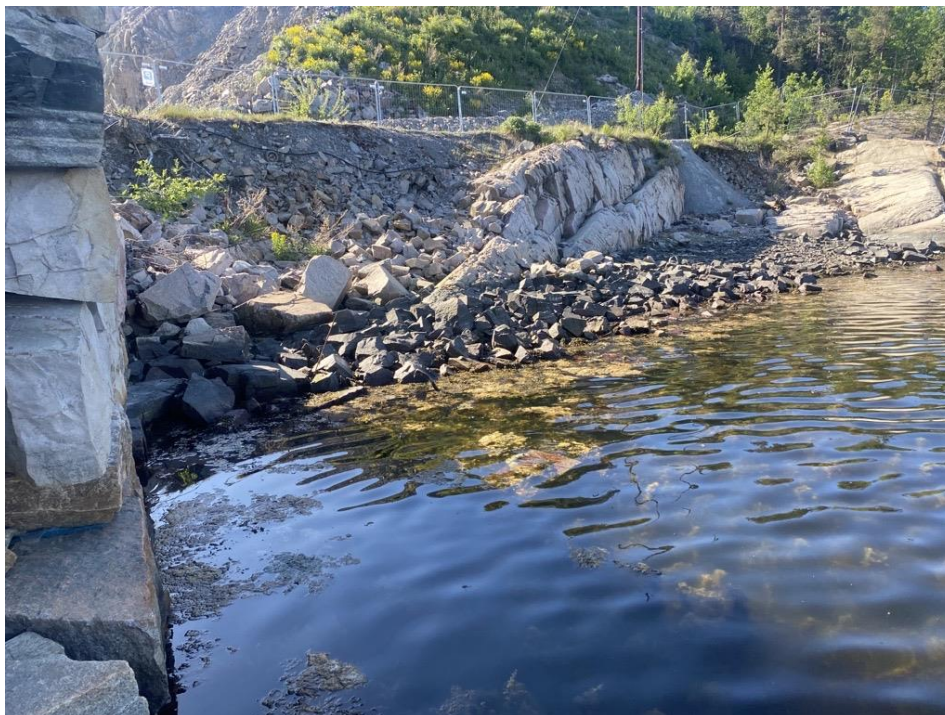
Figur 3-1: Oversiktsbilde over stasjon 1 hvor det vurderes etablering av strandsand.

Ved stasjon 1 hvor det planlegges strandsand var det grovere sediment i form av sand og grus iblant de større steinmassene (Figur 3-1).

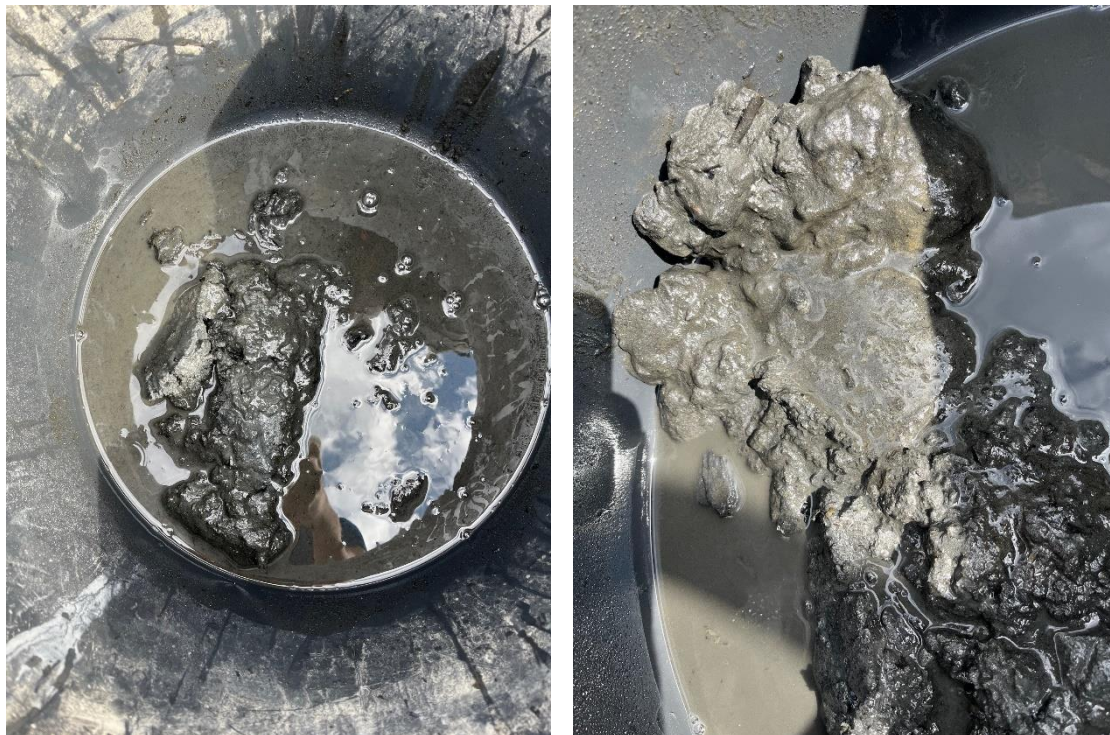
Figur 3-2: Bilde fra grabbprøve ved stasjon 2 (t.v.) og ved stasjon 3 (t.h.). Leire / silt med grå til gråsvart farge.

Sedimentene besto hovedsakelig av bløt leire/silt, med grå til svartgrå farge. Fra en av prøvene var det svak lukt av hydrogensulfid (se Tabell 2-1). Det var observert lite til intet organisk materiale i sedimentprøvene (se Figur 3-2).

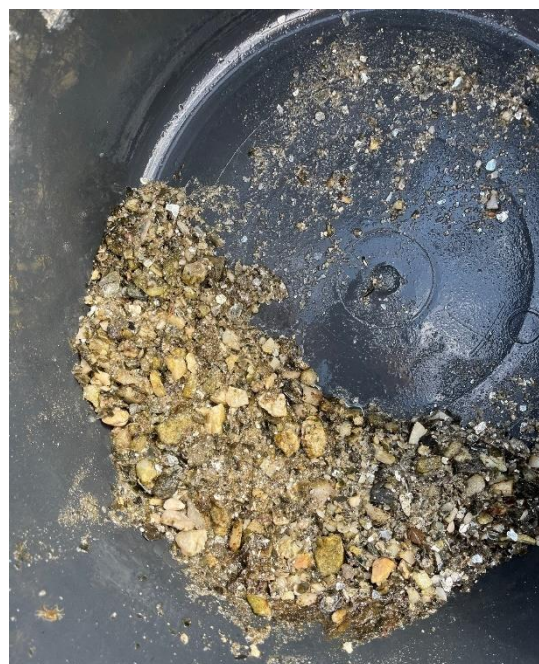
Figur 3-3: Bilde fra grabbprøve ved stasjon 5.

Det ble gjort grabbprøver i de små flekkene av sand/bløtbunn observert fra båt. Sedimentene her var preget av mye glimmer, sand, små stein og grus (FIGUR). Observert innhold følger antageligvis av utvasking fra Spro gruvene, som befinner seg omtrent 60 meter lengre opp fra moloen.

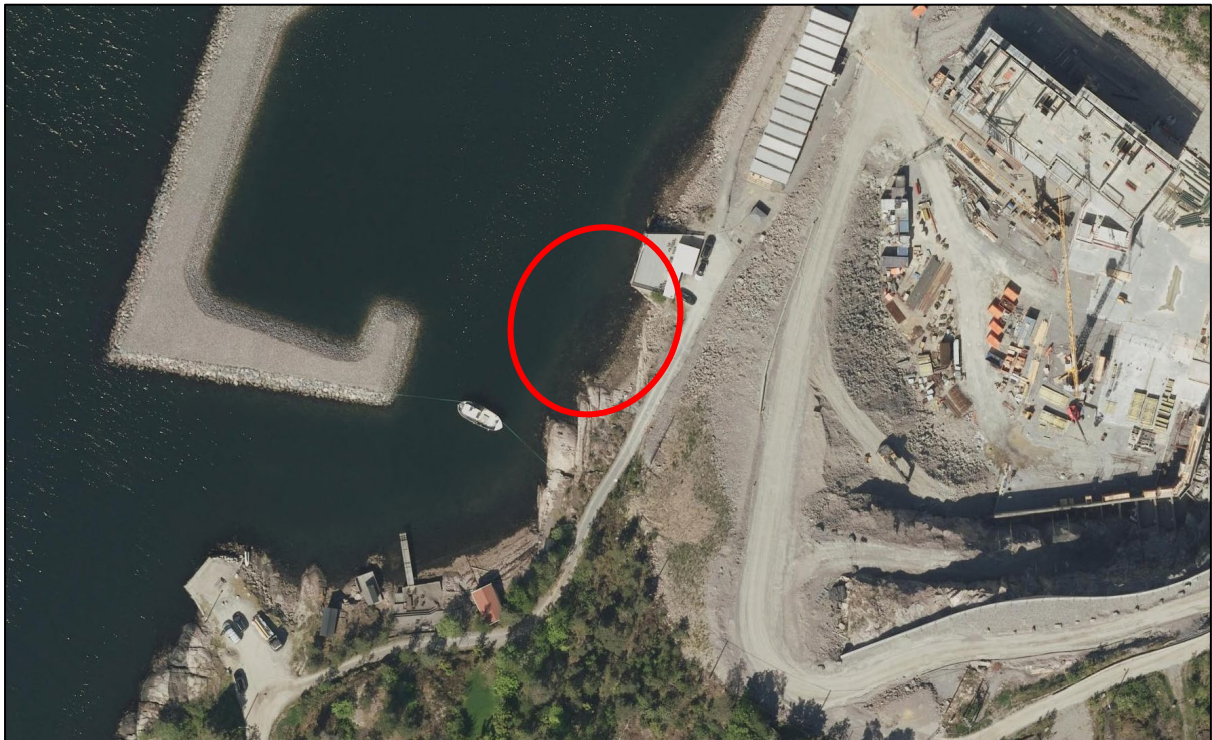
Figur 2-2: Oversiktsbilde fra 1881.no sin kartløsning, ref. [1]. Aktuelt område for sandstrand er omtrentlig avmerket med rødt.

Området hvor sandstranden skal etableres er markert i Figur 2-2. I dette området er det synlig berg i dagen på land. I sjøen er det utfyllt med steinmasser. Miljørådgiver i prosjektet, Hanna Stene Ness fra Multiconsult, har opplyst om, i epost datert 20.06.2024, at stedlige masser er forurenset og klassifisert som tilstandsklasse 3.
