01 Justert fangdam og behov for vegetasjonsrydding/rensk		26.8.24	Vegl.	AndB	AndB
Rev.	Best.vekt	Dato	Tegn.	Korr.	Godt.
Rehabilitering, Dammen ved Verkensvannet			Fig.	Format	
Eiendoms- og byfornyelsesetaten Oslo			TVF	A1	
			Dato	01.02.2024	
Dammen ved Verkensvannet			Format	1:500 (A1) 1:1000 (A3)	
Arealbruksplan			Status	Kontrollert	Godkjent
Multiconsult			RAMMETILLATELSE	VEGL	KARH
www.multiconsult.no			Oppdragsnr.	TEG-001	Rev.
			10206653-01		01

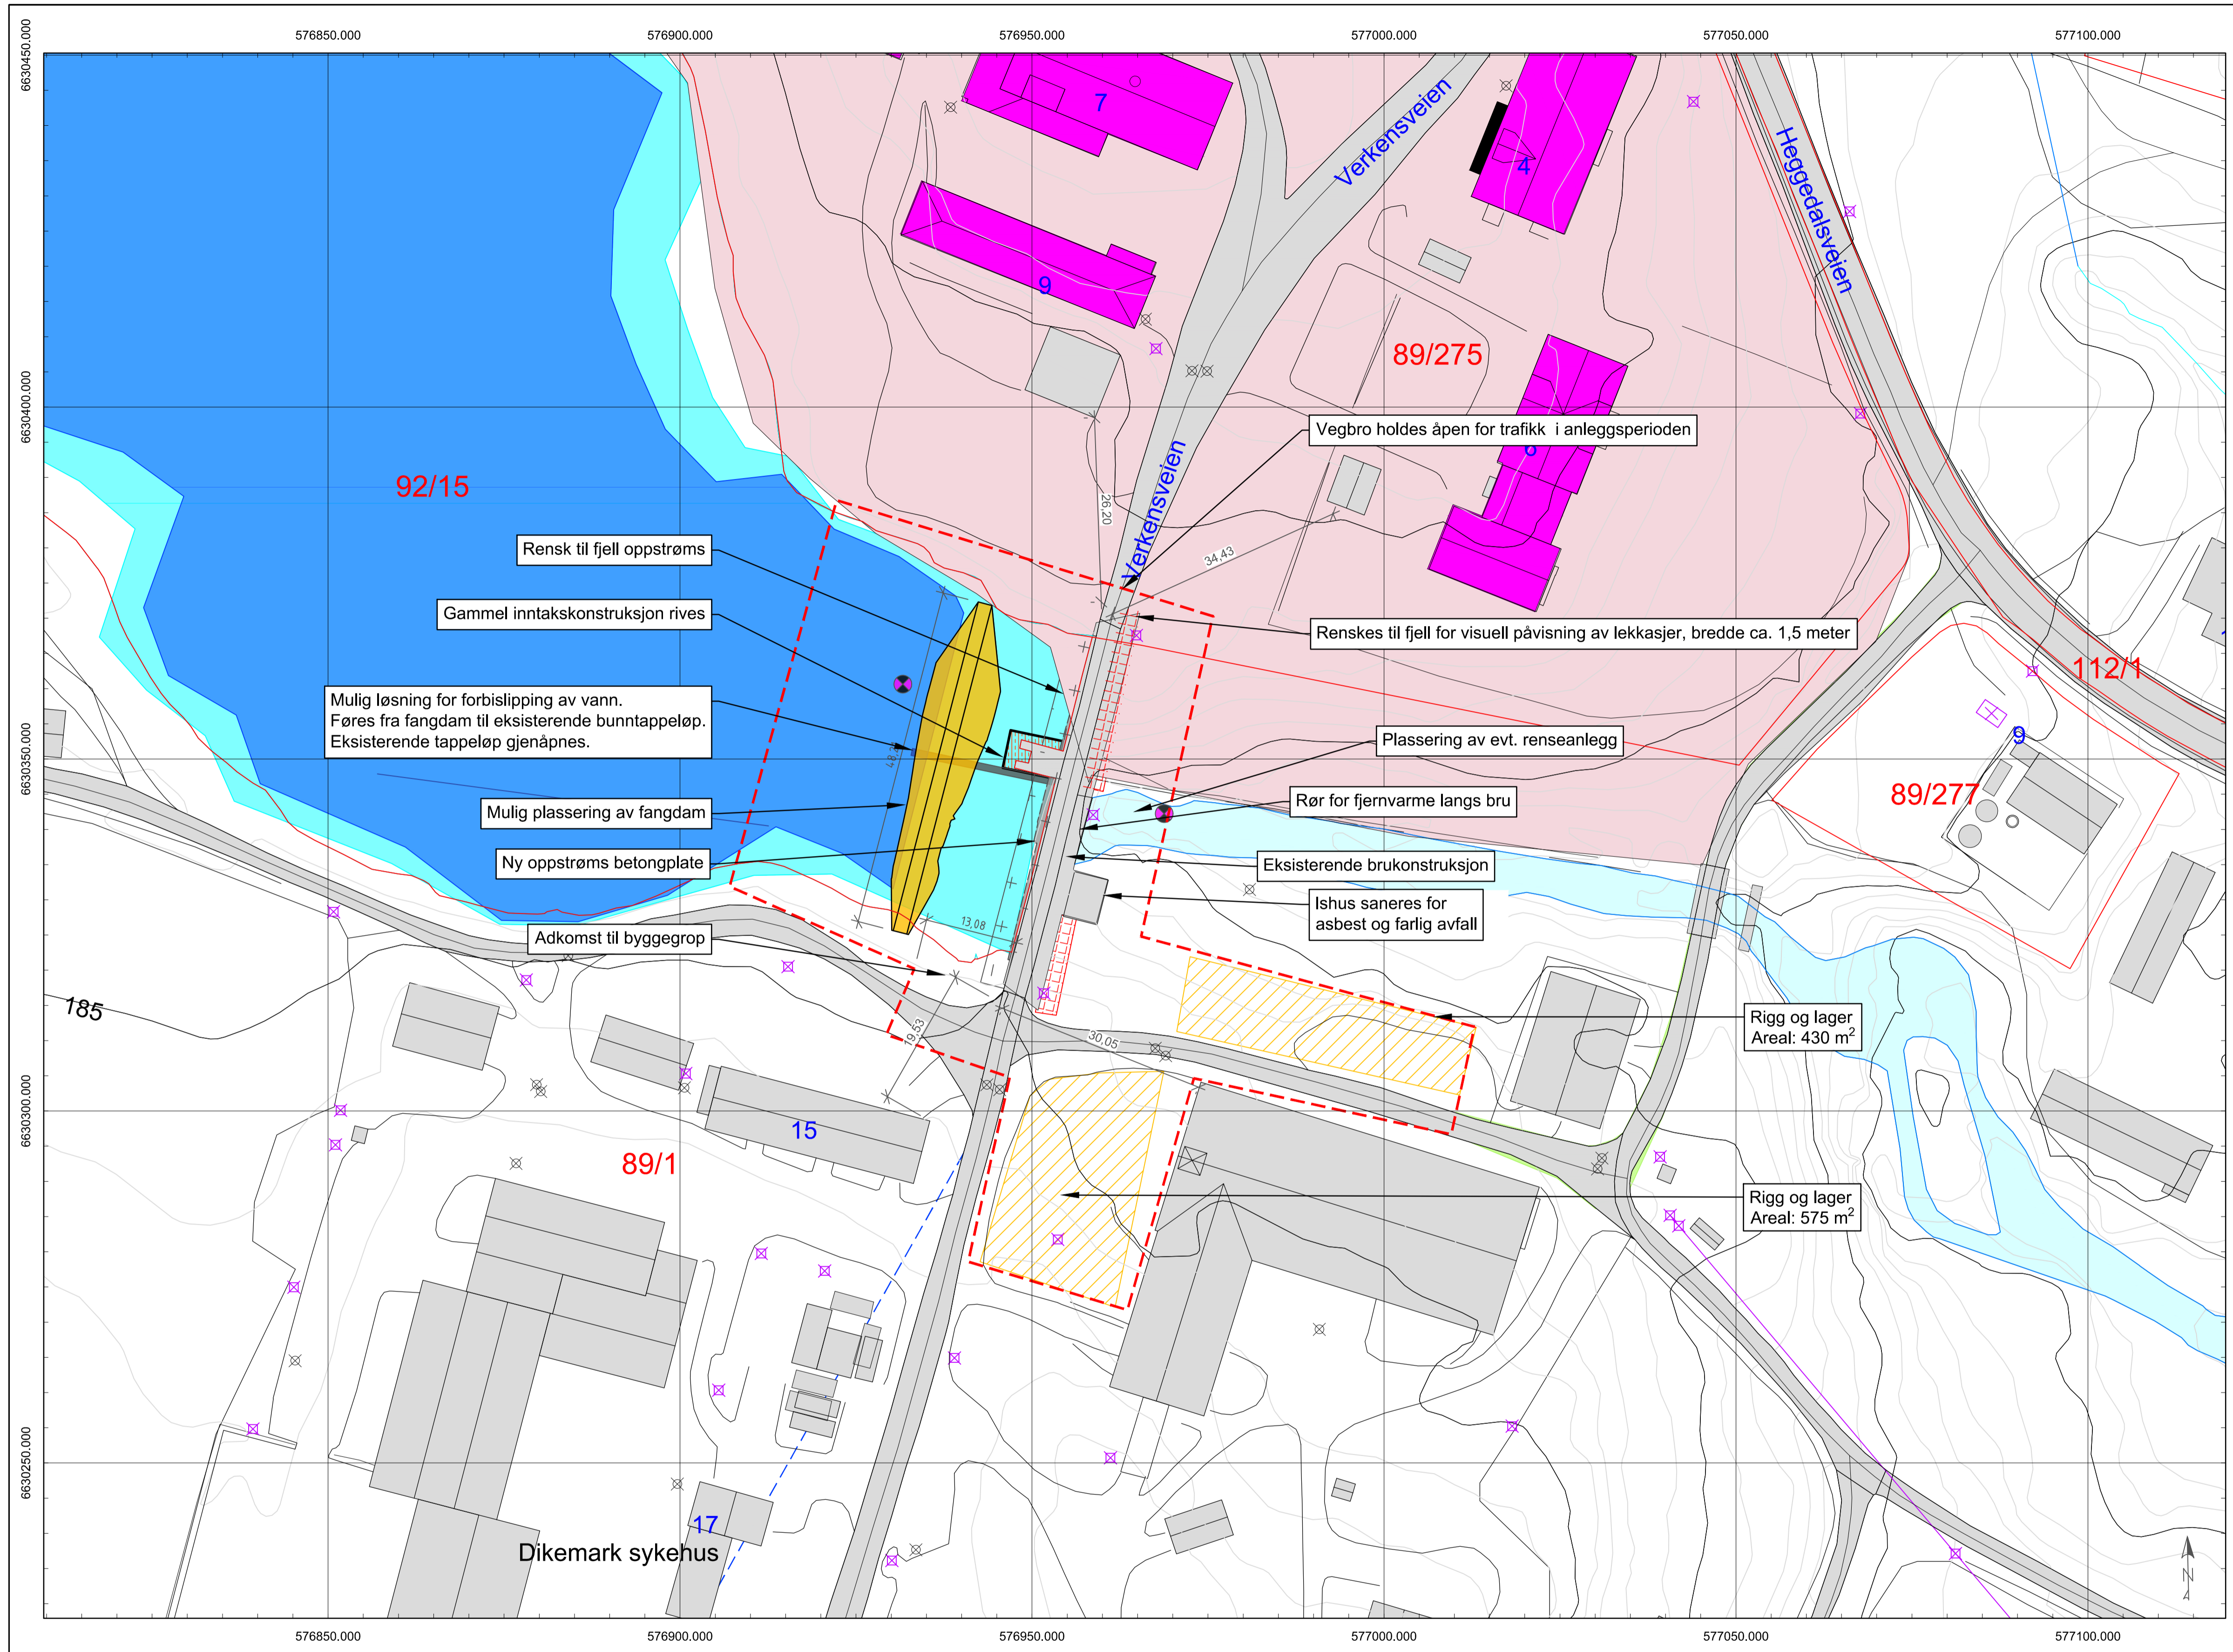
- Tegnforklaring**
- Eiendomsgrense
 - - - Verneplan vassdrag
 - - - Anleggsgrense
 - Vannspeil normalvannstand 182,75
 - Vannspeil i anleggsfase ca. 182
 - ▨ Vegetasjonsrydding
 - ▨ Rensket fjell
 - Fangdam
 - Adkomstvei
 - + Utgraving av masser
 - ▨ Riggområde
 - Rehabilitering damanlegg
 - Forskriftsfredet utomhus
 - Forskriftsfredet bygning
 - ⊗ Mastepunkt
 - Luftlinje
 - ⊗ VA-Punkt
 - Målepunkt pH og turbiditet
