► **Utslippssøknad - Bodal rensesanlegg**

Oppgradert rensesanlegg fra 2029

Oppdragsnr.: 52209128 Dokumentnr.: RIM-01 Versjon: E06 Dato: 2024-12-15

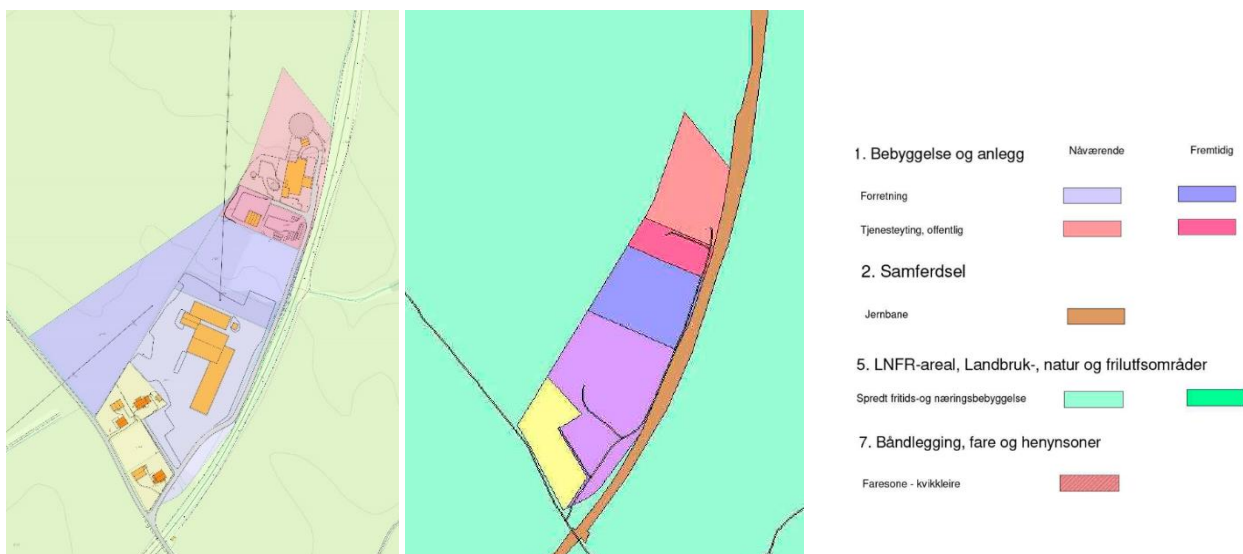
Figur 4-2. T.v. utsnitt fra gjeldende kommuneplan (kilde: Arealplaner.no). T.h. utsnitt fra fremtidig kommuneplan (kilde: rakkestad.kommune.no).

De berørte arealene er avsatt til tjenesteyting i kommuneplanens arealdel fra 2011. Nærliggende arealer som kan bli berørt under anleggsperioden er avsatt til forretning, LNFR spredt fritids- og næringsbebyggelse og jernbane. Kommuneplanens arealdel er under revidering, og forslag til ny kommuneplan lå ute på offentlig ettersyn med høringsfrist 25.august 2023. I den nye planen er felt for forretninger sørvest for renseanlegget fjernet, og det er lagt inn faresoner for kvikkleire. Denne faresonen vises ikke på kartet under pga. en feil i kommunens kartløsning, men hele det berørte arealet er innenfor faresonen. Forslag til ny kommuneplan er stort sett en videreføring av gjeldende plan.

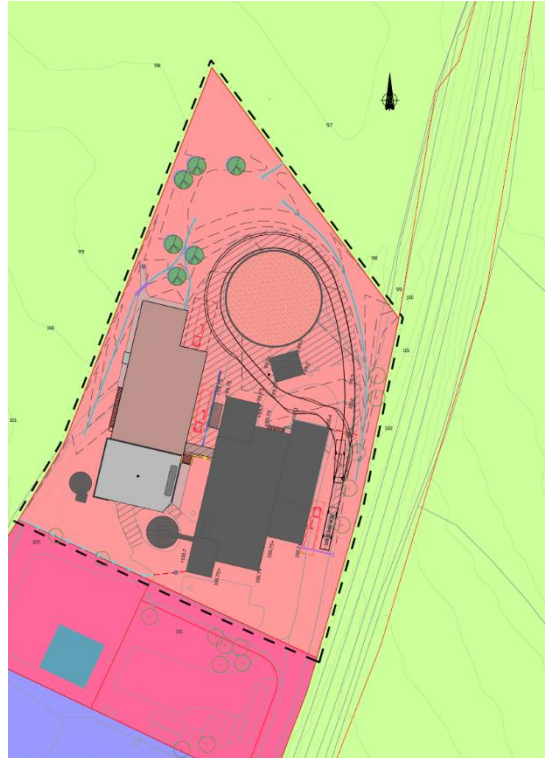
Figur 4-3. Tiltak vist med kommuneplan.

Kart til høyre viser lokalisering av tiltaket. Tiltaket vil holde seg innenfor arealer avsatt til offentlig tjenesteyting i kommuneplanens arealdel. Utvidelsen av anlegget har et fotavtrykk på 740 m². Reguleringsplanen som skal utarbeides vil inkludere eksisterende renseanlegg på tomten, og den fremtidige fornyelsen av anlegget. Endelig forslag til løsning må vurderes opp mot gjeldende kommuneplan. Tomten har begrenset med plass, og gjennomføring av byggetiltaket med anleggsarealer vil trolig gå utover grensen som er avsatt til tjenesteyting.

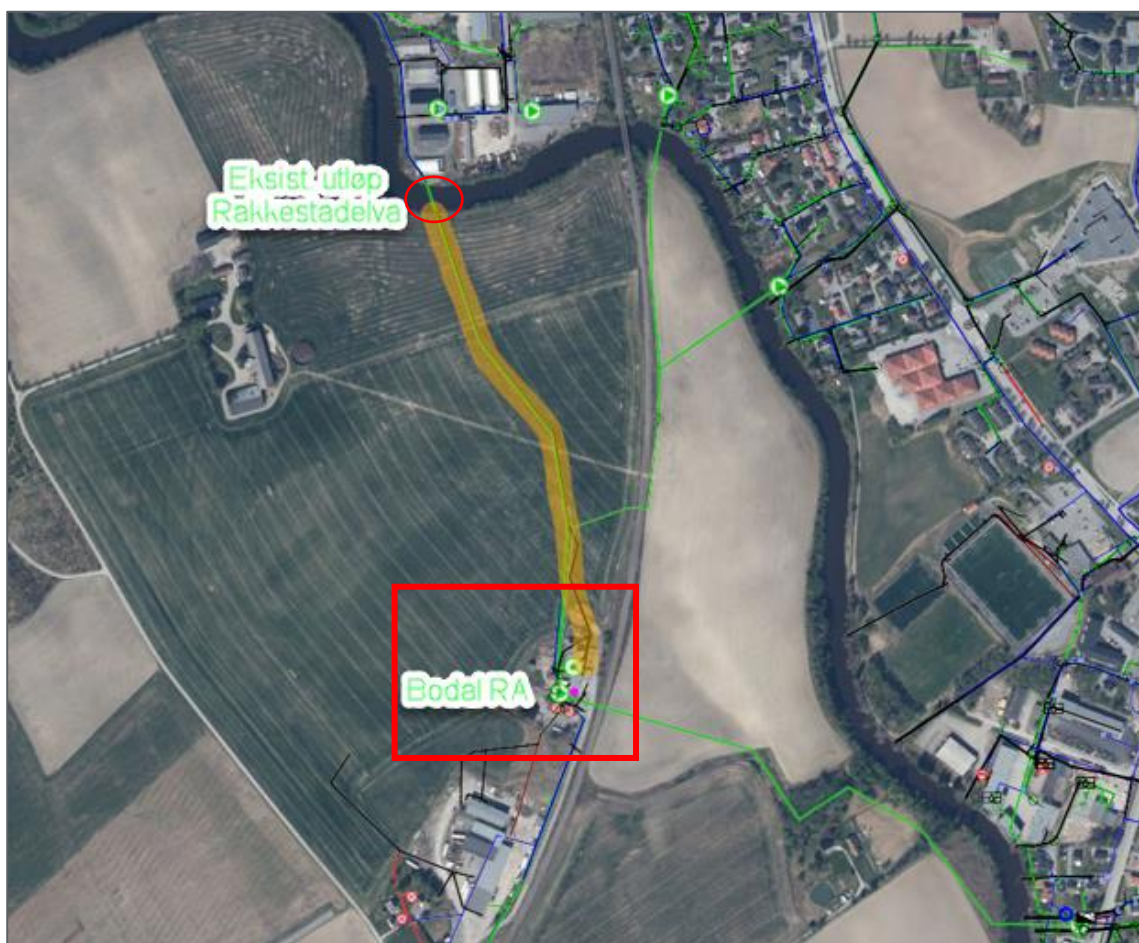
Figur 7-1. Omtrentlig plassering av dagens og omsøkt utslippspunkt i Rakkestadelva, vist med rød sirkel. Bodal renseanlegg er vist med rød firkant. Nord er opp i figuren.

Lokaliseringen av eksisterende renseanlegg og utslippspunkt, som tilsvarer omsøkt utslippspunkt til Rakkestadelva er vist i figur 7-1.

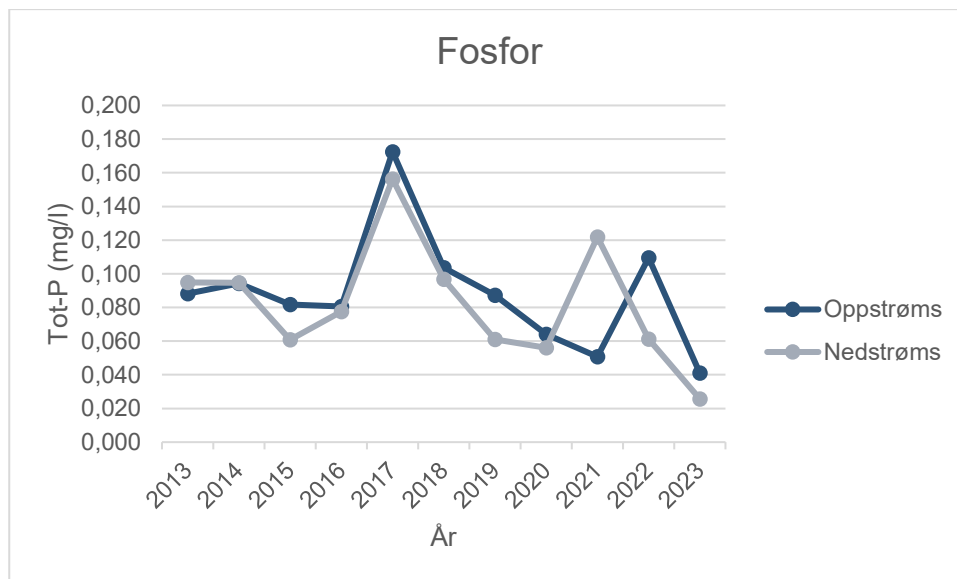
Figur 8-1. Gjennomsnittet av målt tot-P oppstrøms (mørk blå linje) og nedstrøms (grå linje) Bodal RA fra seks årlige prøvetakinger fra år 2013-2023. Prøvetakingen er utført av DaiV på vegne av Rakkestad kommune.

Resultatene fra analyser av tot-P i elva viser at gjennomsnittet av de seks årlige prøvene gjennom hvert år fra 2013-2023 er lavere nedstrøms Bodal RA for tot-P i alle år unntatt 2013, 2014 og 2021, jf. Figur 8-1

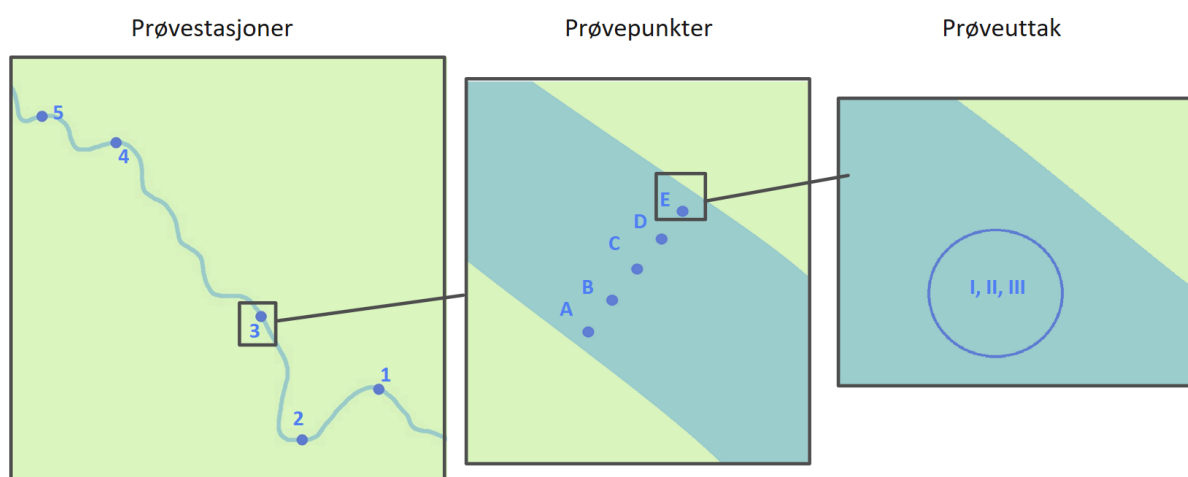
Figur 5 er en illustrasjon som viser de fem prøvestasjonene langs Rakkestadelva som det ble tatt prøver fra, de fem prøvepunktene på tvers av en prøvestasjon, og tre prøveuttak ved ett av prøvepunktene. Figuren er en visuell beskrivelse av begrepene prøvestasjoner, prøvepunkter og prøveuttak. Figuren er laget i dataprogrammet Windows Paint.

I denne rapporten benyttes begrepene prøvestasjon, prøvepunkt og prøveuttak for å skille mellom ulike nivåer av prøvetakingen, som illustrert i figur 5. Prøvestasjonene er områdene langs elven som er analysert for miljøgifter. Hver prøvestasjon består av prøvepunkter på tvers av elvens bredde, og hvert prøvepunkt består igjen av flere prøveuttak.

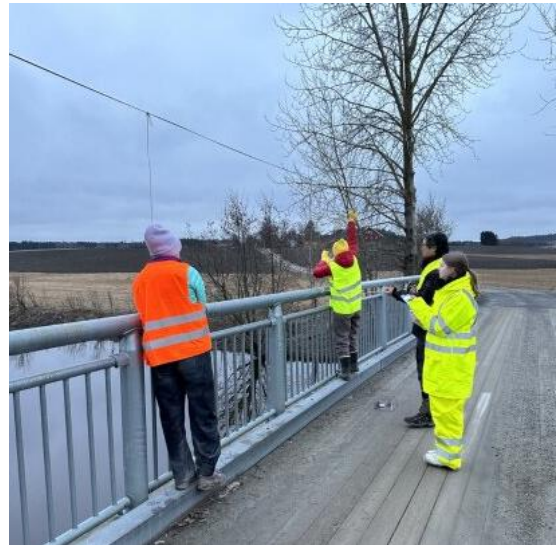
Figur 7 er et bilde tatt ved prøvestasjon 1 under feltarbeidet. Fotografi av Linn Karina Stegen.

Prøvestasjon 1, vist i figur 7, ligger lengst oppstrøms for Rakkestad sentrum, og er plassert ved Skjørtoorp bro, som er trafikkert. I fiskeundersøkelsen ble det fisket fra blant annet Skjørtoorp (Fjeld og Vann AS, 2023), og det er derfor relevant å ta sedimentprøver fra broen for å sammenlikne resultatene. Samtidig var denne prøvestasjonen tiltenkt som referansestasjon for å kunne sammenlikne den kjemiske kvaliteten før sentrums- og industriområdet.

Prøvestasjonen er omgitt av jordbruk på både nord- og sørsiden av elven.

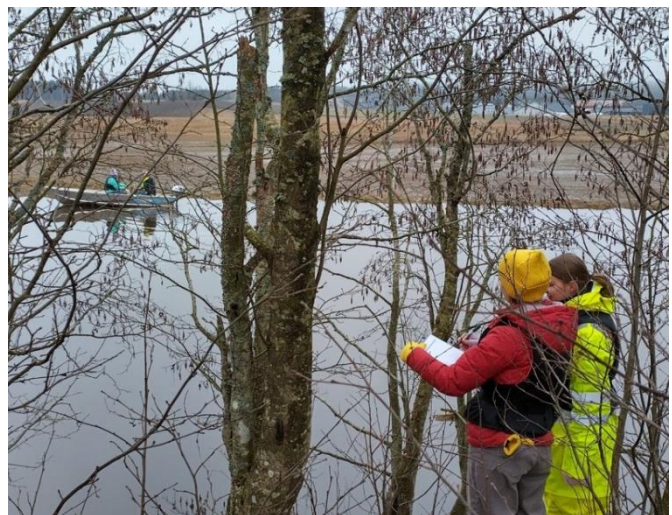
Figur 8 er et bilde tatt ved prøvestasjon 2 under feltarbeidet. Fotografi av Rudi Yi Xu.

Prøvestasjon 2, vist i figur 8, er plassert ved munningen av Krosbybekken, som renner forbi Rakkestad flyplass, avbildet i figur 8. Prøvestasjonen er plassert i en sving i elven. Det er interessant å undersøke om Krosbybekken frakter med seg miljøgifter til Rakkestadelva fra flyplassen. Teori fra kapittel 2.3.5 omhandler grunnlaget for valg av denne prøvestasjonen.

Prøvestasjonen er omgitt av jordbruk på både nord- og sørsiden av elven.

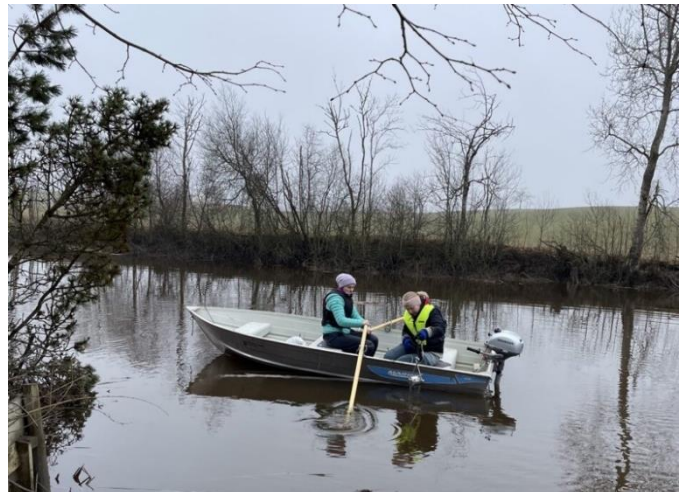
Figur 9 er et bilde tatt ved prøvestasjon 3 under feltarbeidet. Fotografi av Cathrine Wattum.

Prøvestasjon 3, vist i figur 9, er inntakspunkt for drikkevannet i Rakkestad. Prøvestasjonen ble valgt for å undersøke om det er økt forekomst av miljøgifter ved inntakskilden for drikkevann. Kapittel 2.4.4 omhandler grunnlaget for valg av denne prøvestasjonen. Prøvestasjonen er ikke valgt på bakgrunn av kjente utslippskilder.

Den er omgitt av jordbruk på vestsiden, og bebyggelse på østsiden siden av elven.

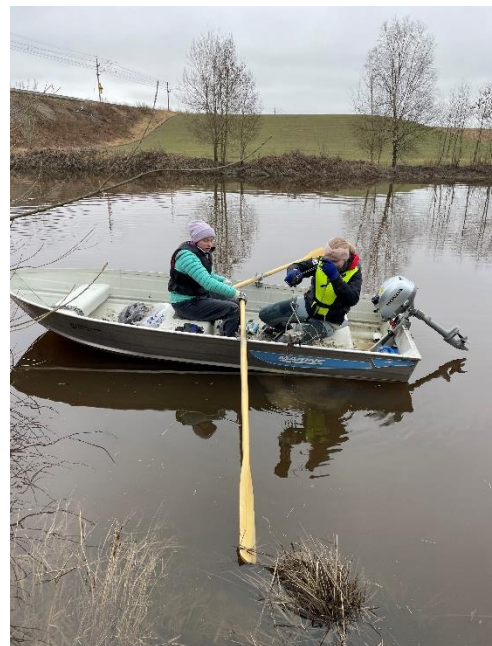
Figur 10 er et bilde tatt ved prøvestasjon 4 under feltarbeidet. Fotografi av Rudi Yi Xu.

Prøvestasjon 4, vist i figur 10, ligger i nærheten av Rakkestad sentrum, i den sørlige enden av industriområdet. Oppstrøms for denne prøvestasjonen ligger utslippspunkt for overvann fra Rakkestad sentrum, og det er derfor relevant å undersøke om sedimentet er forurenset ved denne prøvestasjonen. Kapittel 2.3.2, 2.3.3 og 2.4.5 omhandler grunnlaget for valg av denne prøvestasjonen. Prøvestasjonen er omgitt av jordbruk på sørsiden, og industriområde på nordsiden av elven.

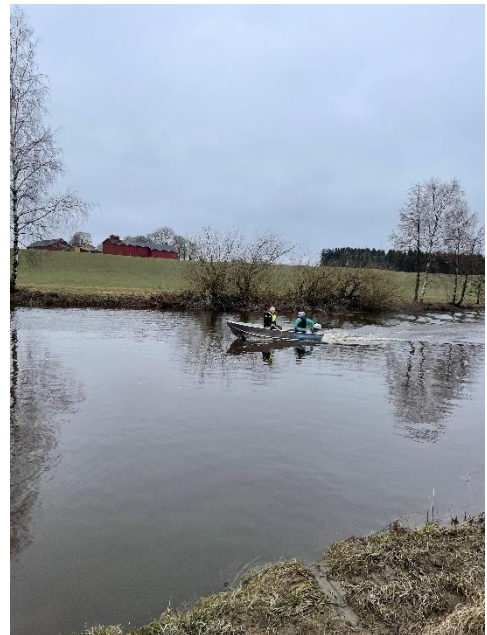
Figur 11 er et bilde tatt ved prøvestasjon 5 under feltarbeidet. Fotografi av Krista Quorning.

Prøvestasjon 5, vist i figur 11, befinner seg ved utslippspunkt for overvann fra sentrum og industriområdet, samt nedstrøms for utslippspunktet til Bodal renseanlegg. Dette, i tillegg til nærliggende industri, gjør det interessant å undersøke for forurensninger her. Kapittel 2.3.2, 2.3.3 og 2.4.5 omhandler grunnlaget for valg av denne prøvestasjonen. Av prøvestasjonene det ble gjennomført prøvetaking fra, ligger denne lengst nedstrøms. Prøvestasjonen er omgitt av jordbruk på sørsiden, og industriområde på nordsiden av elven.

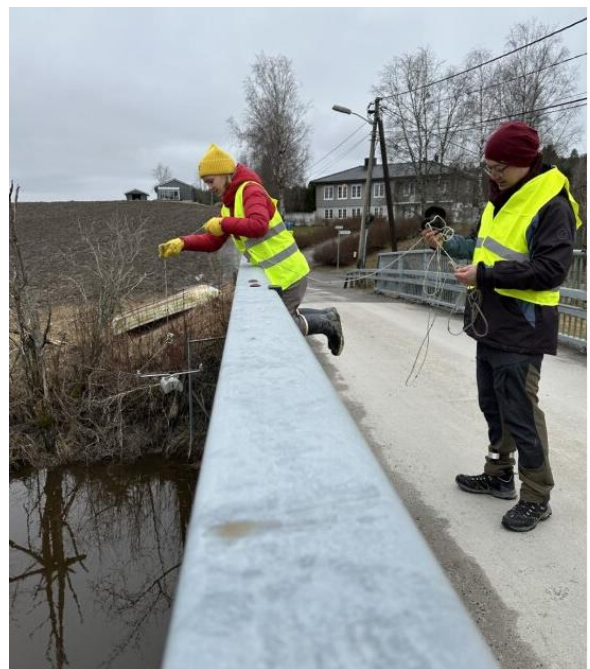
Figur 12 er et bilde tatt ved prøvestasjon 6 under feltarbeidet. Fotografi av Linn Karina Stegen.

Prøvestasjon 6, vist i figur 12, er plassert ved et kraftverk med demning og en trafikkert bro, og ligger ved den nordvestlige enden av Rakkestad sentrum. Det fysiske skillet en demning utgjør i elven, gjør det interessant å ta prøver før og etter den. Kapittel 2.5.4 omhandler grunnlaget for valg av denne prøvestasjonen. På tross av en rekke forsøk, var ingen av prøveuttakene ved denne prøvestasjonen vellykkede.

Prøvestasjonen er omgitt av jordbruk på sørsiden, og bebyggelse på nordsiden av elven.

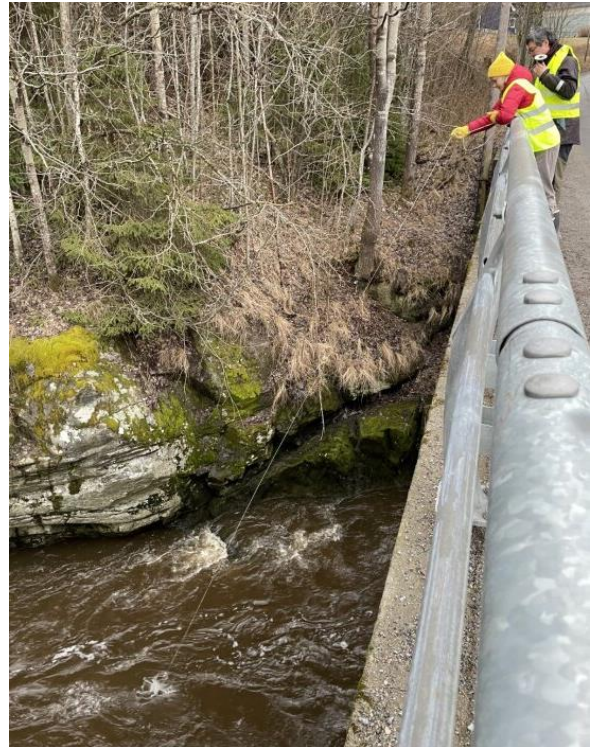
Figur 13 er et bilde tatt ved prøvestasjon 7 under feltarbeidet. Fotografi av Cathrine Wattum.

Prøvestasjonen ligger nedstrøms for Rakkestad sentrum samt en demning. Begge disse faktorene bidro til at denne prøvestasjonen ble valgt. Prøvetaking fra denne prøvestasjonen var ikke vellykket, grunnet mye strøm i elven.

Prøvestasjonen er omgitt av jordbruk på vestsiden, og skog samt noe bebyggelse på østsiden av elven.

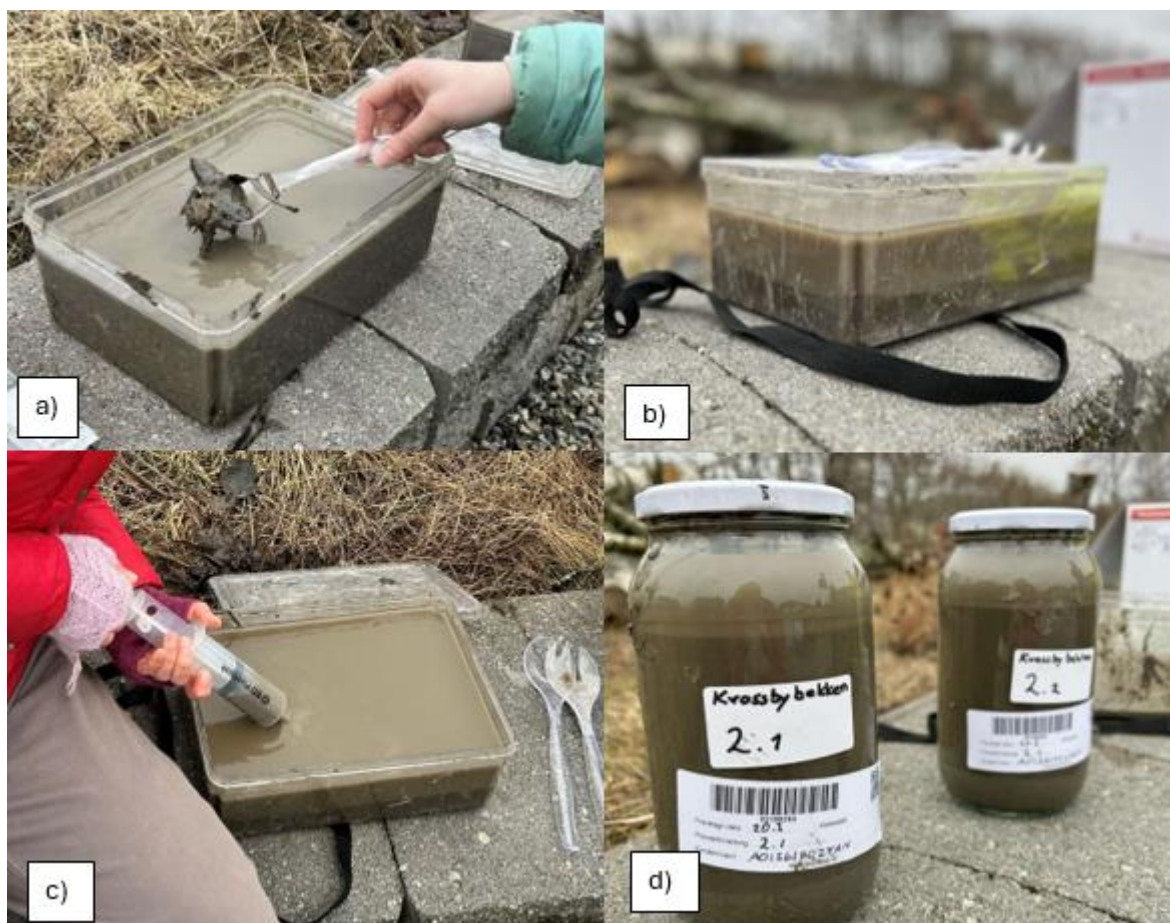
Figur 15 viser rekkefølgen av utført prøvebearbeidelse. a) viser første steg i prøvebearbeidelsen, fjerning av stort materiale fra prøven. b) viser andre steg i prøvebearbeidelsen, henstand av prøvemateriale. c) Viser tredje steg i prøvebearbeidelsen, dekantering av prøve. d) Viser siste steg i prøvebearbeidelsen, fylte prøveglass med merking av prøvestasjon og laboratorie-ID. Fotografier av Krista Quorning.

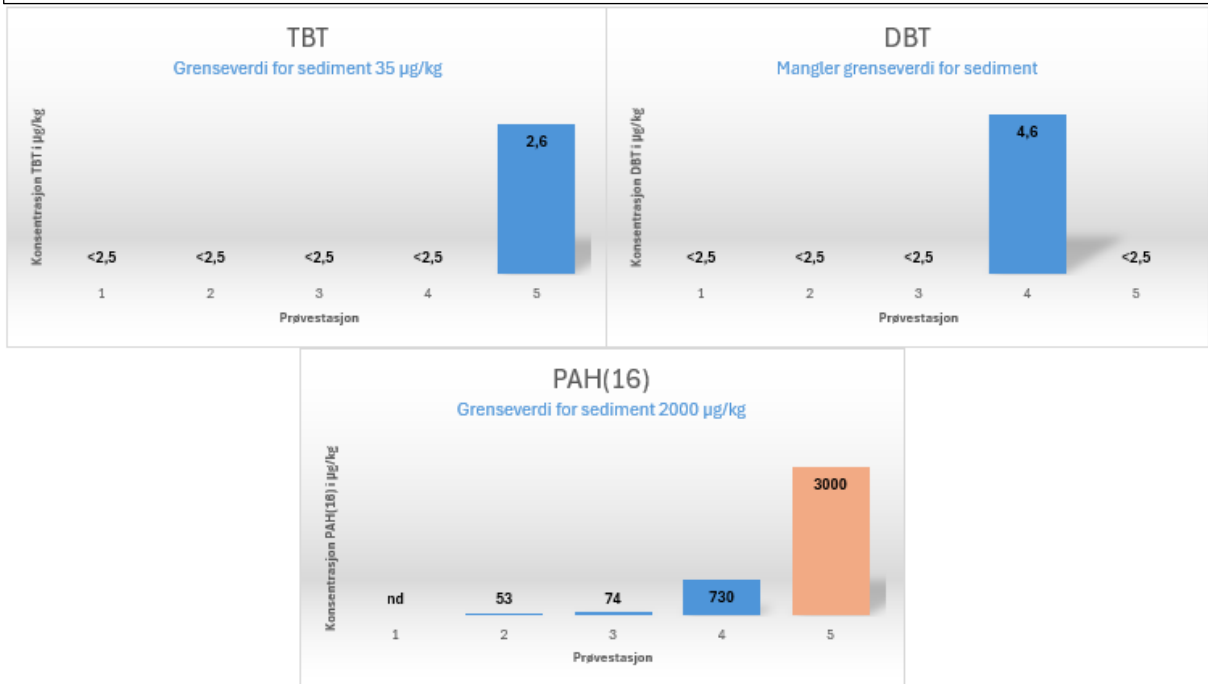
Figur 18 viser stolpediagrammer av organiske miljøgifter i sediment uthentet fra Rakkestadelva. På x-aksen er de ulike sedimentprøvene nummerert etter prøvestasjon. På y-aksen er konsentrasjonen av miljøgiftene i de ulike prøvene, oppgitt i µg/kg. Stolpene er fargekodede, med blå stolper for sedimentprøvene, og oransje stolper for prøvene hvor konsentrasjonen overskrider oppgitt grenseverdi.

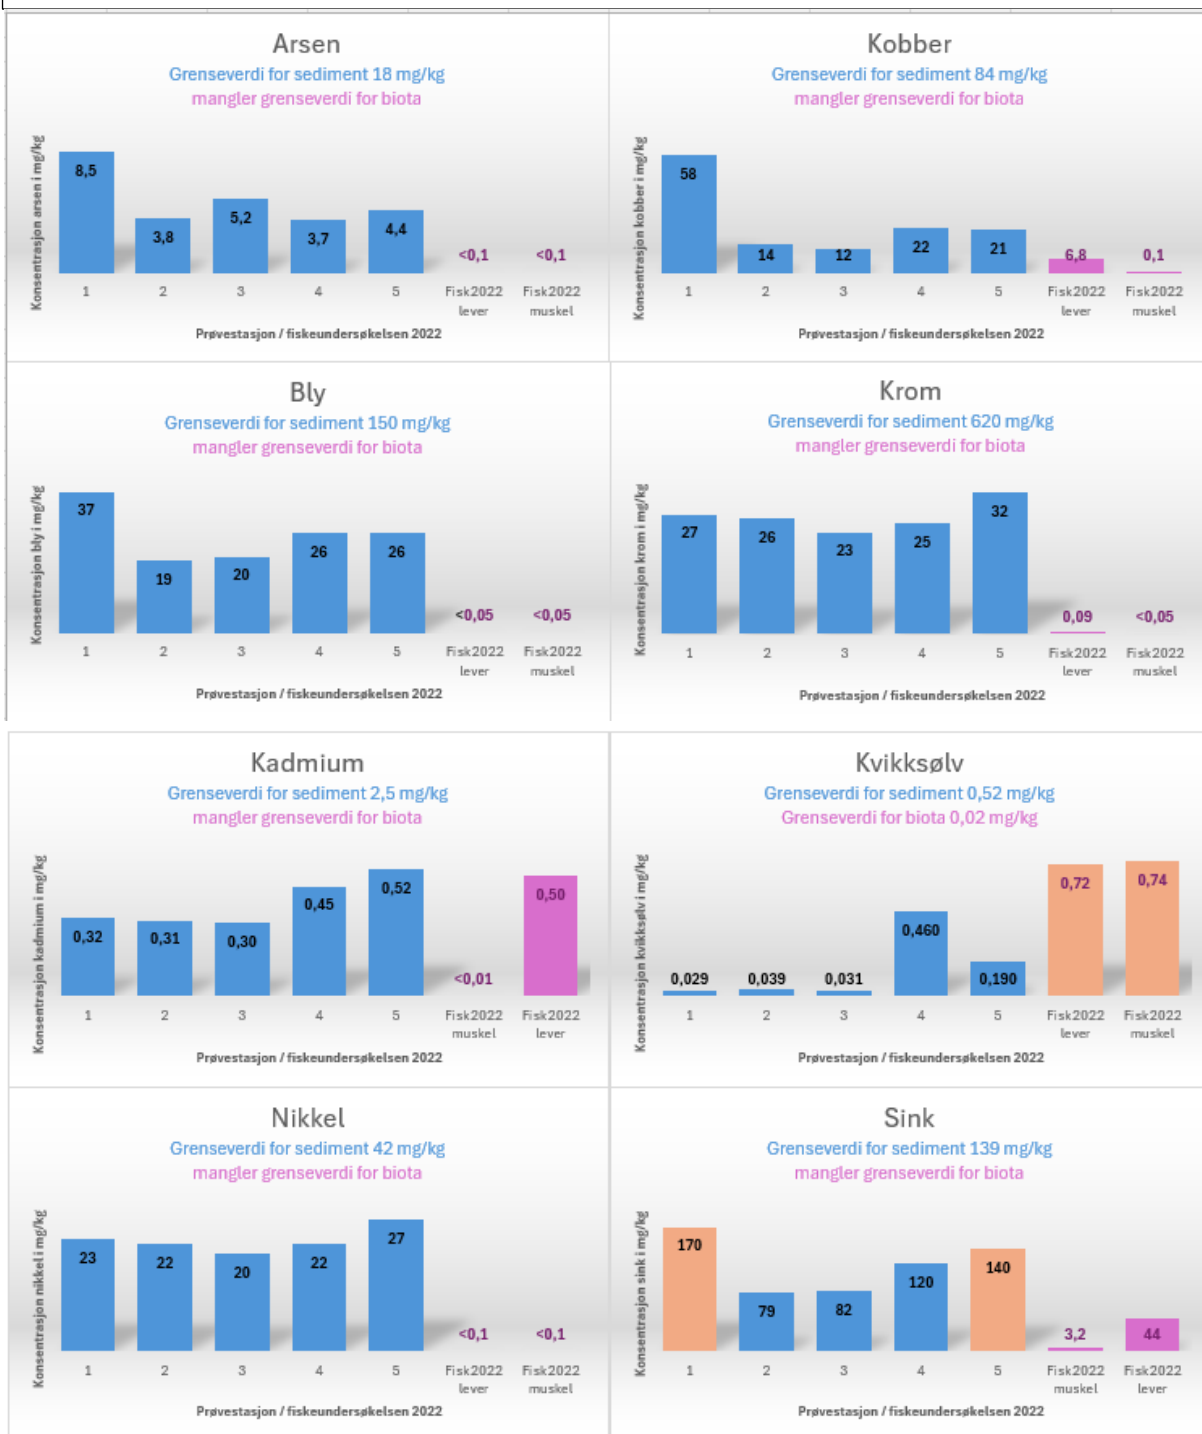
Figur 20 viser stolpediagrammer av tungmetallforekomsten i sediment fra Rakkestadelva, og i fisk fra fiskeundersøkelsen. På x-aksen er de ulike sedimentprøvene nummerert med prøvestasjon, samt biotaprøvene delt inn etter lever og muskel. På y-aksen er konsentrasjonen av tungmetallet i de ulike prøvene oppgitt i mg/kg. Stolpene er fargekodete, med blå stolper for sedimentprøvene, lilla stolper for fiskeprøvene, og oransje stolper for prøvene hvor konsentrasjonen overskrider oppgitt grenseverdi.

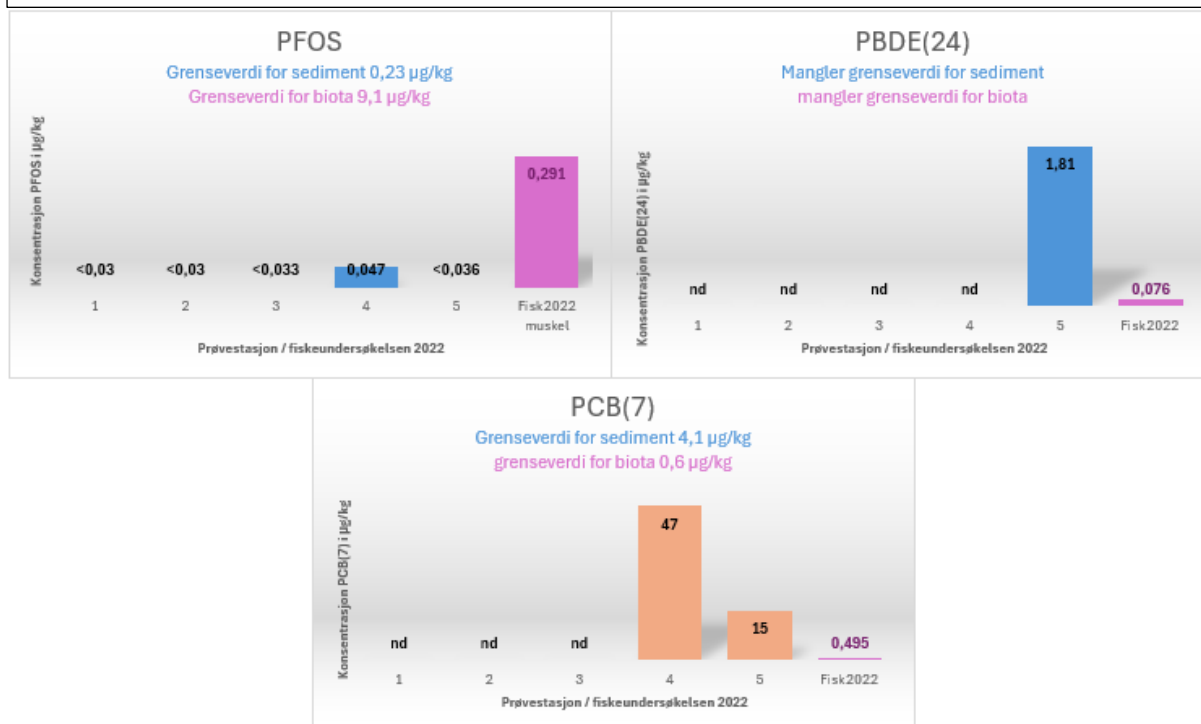
Figur 21 viser stolpediagrammer av organiske miljøgifter i sediment fra Rakkestadelva, og i fisk fra fiskeundersøkelsen. På x-aksen er de ulike sedimentprøvene nummerert med prøvestasjon, samt biotaprøven fra fiskeundersøkelsen. På y-aksen er konsentrasjonen av miljøgiftene i de ulike prøvene oppgitt i µg/kg. Stolpene er fargekodete, med blå stolper for sedimentprøvene, lilla stolper for fiskeprøvene, og oransje stolper for prøvene hvor konsentrasjonen overskrider oppgitt grenseverdi.
