FREDRIKSTAD SØF / GANSRØD

Supplerende opprydding

RAPPORTNR. 0687/2021/AES

Fredrikstad SØF/Gansrød. Supplerende opprydding

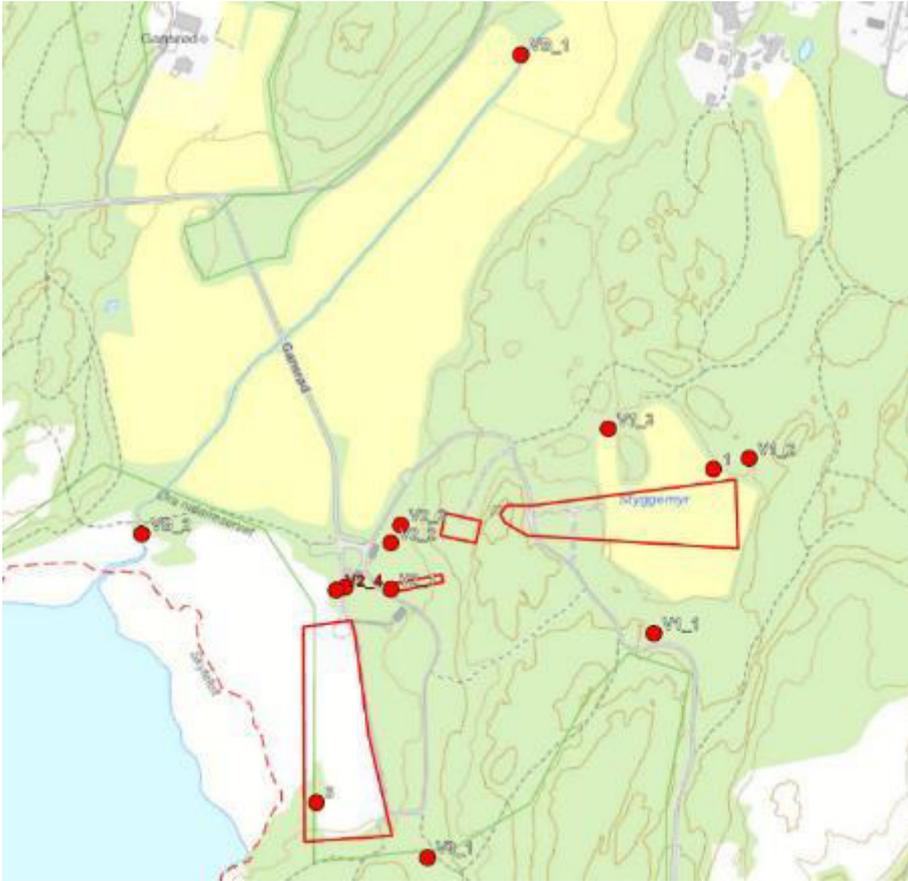
Figur 2. Prøvepunkter og sanerte skytebaner ved Fredrikstad SØF (Gansrødområdet).

Fredrikstad SØF ligger i Fredrikstad kommune, sydøst for sentrum og byen. Geografisk plassering er vist i Figur 1. Plassering av de sanerte skytebanene er vist med røde polygoner, jf. Figur 2. I denne figuren vises også prøvepunktene, både som inngår i det ordinære overvåkingsprogrammet og tilleggspunktene som er prøvetatt under kildesporingen.

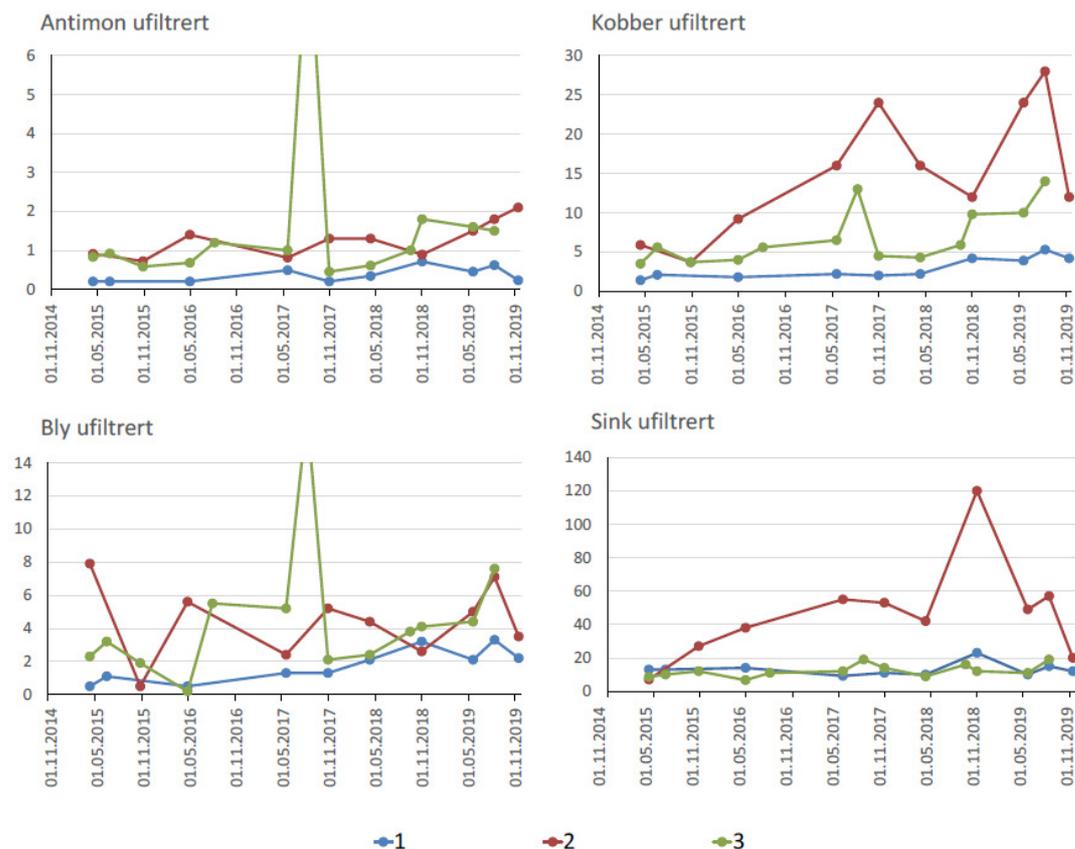
Figur 3. Analyseresultater for prøvepunkt 1, 2 og 3 fra 2014 til 2019. Kilde: «Overvåking av avrenning fra nedlagte skyte- og øvingsfelt. Årsrapport 2019», NIBIO, 2020.

Data fra overvåking som er gjennomført før og etter sanering viser store variasjoner mellom prøvetidspunktene samt tidvis høye konsentrasjoner av kobber og sink.

Resultatene for Gansrødområdet er fremstilt i Figur 3 under. Det poengteres at resultatene er for ufiltrerte prøver. Analyse for tungmetaller på filtrerte prøver startet i 2017, men fremgår ikke av figuren under.

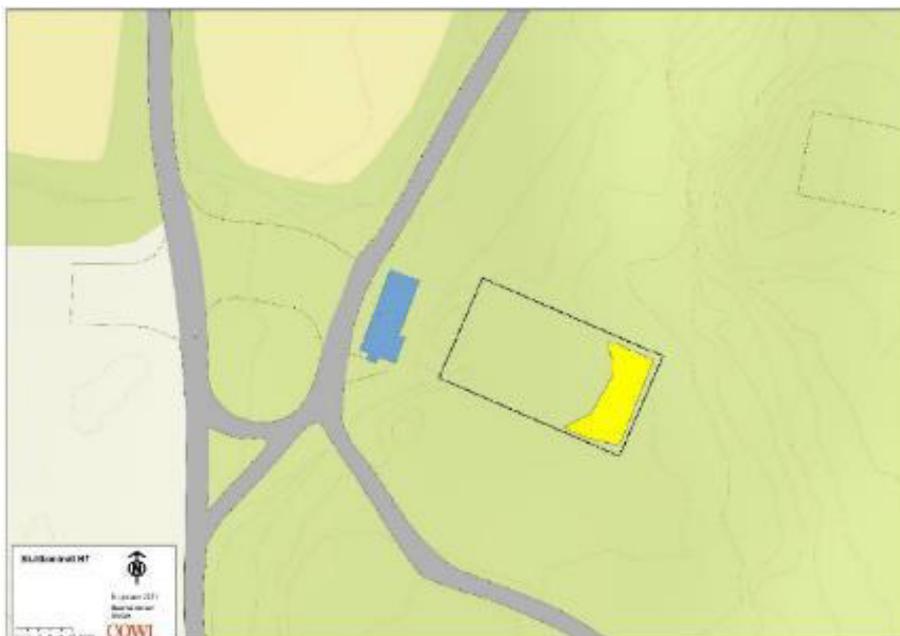
Figur 4. Kartet viser målområdet for skytebane kalt H7. Fargekoding er i henhold til tilstandsklasser for bly gitt i TA 2553/2009.

Det er tatt vannprøver i flere sentrale prøvepunkter for å få en bedre oversikt over årsaken til at den langsiktige overvåkingen viser høye resultater, spesielt i prøvepunkt 2. Dette prøvepunktet ligger nedstrøms den sanerte skytebanen som er kalt H7, se Figur 4. Prøvepunktene fremgår av Figur 5. Resultater fra analyse av vannprøvene er vist i Tabell 1. Alle metallanalysene er utført på filtrerte prøver.

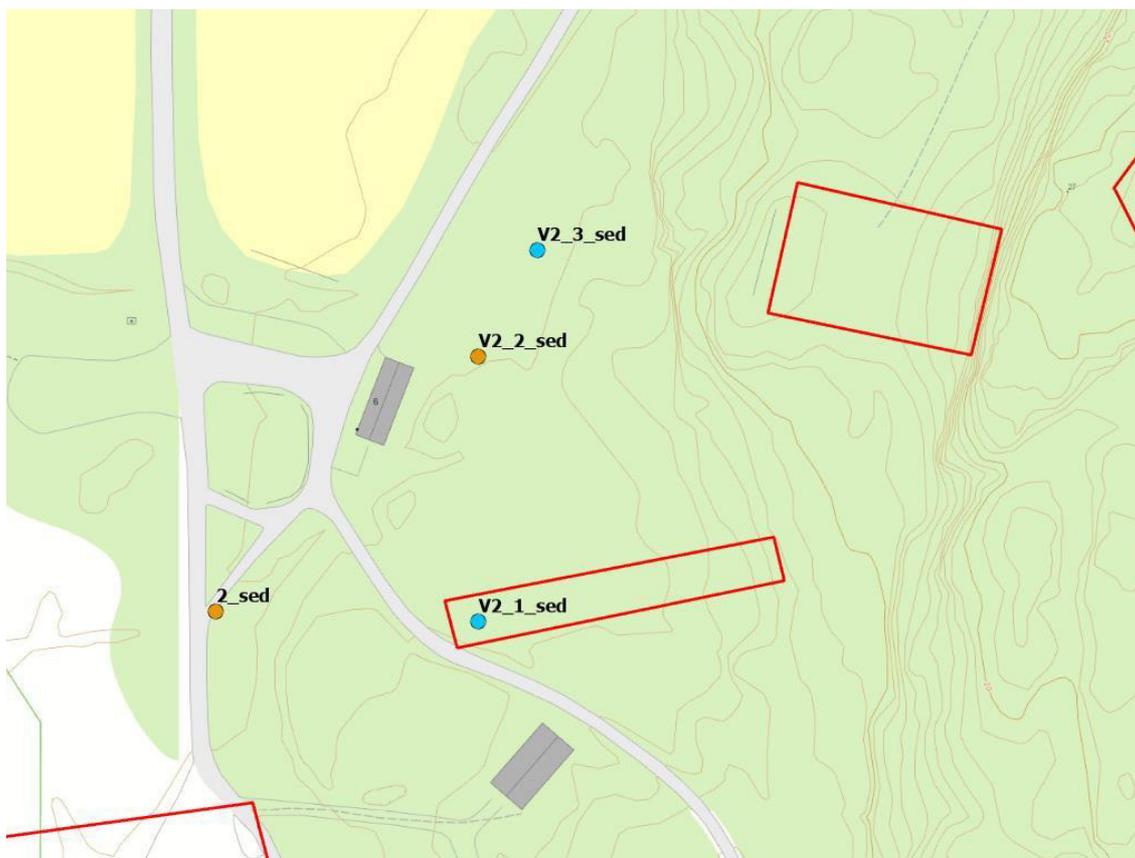
Figur 6. Kart som viser plassering av sedimentprøver og tilstandsklasser for kobber. Fargekoding er i henhold til TA 2553/2009 "Helsebaserte tilstandsklasser for forurenset grunn».

Sedimentprøvene er tatt i de samme punktene som det blir tatt vannprøver, og benevnelsene er de samme, men med endelsen «-sed». Figur 6 viser resultater, og Figur 7 viser resultater for bly.

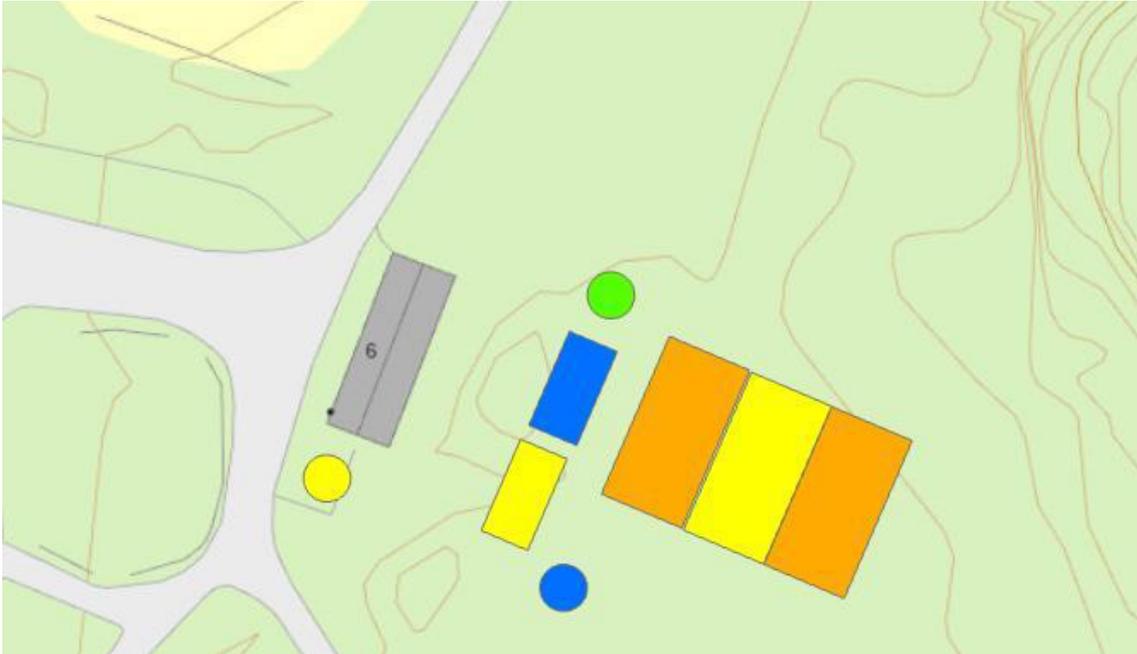
Figur 8. Kart som viser plassering av jordprøver. Fargekoding i henhold til TA 2553/2009 "Helsebaserte tilstandsklasser for forurenset grunn".

Jordprøvene viser tydelig påvirkning fra skyteaktivitet, se Figur 8. Spesielt gjelder dette blyinnhold i P1 og P3 som representerer to ulike arealer i det gamle baneløpet til skytebane H7. Ingen av prøvene overskrider akseptkriteriene som ble benyttet ved oppryddingen i 2016. Allikevel må det antas at disse massene er en viktig kilde til at det måles forholdsvis høye konsentrasjoner av de samme parameterne i vannprøver i nedbørsperioder.

Resultater fra jord- og sedimentprøver viser at det kan være fornuftig å fjerne de forurensede massene som ligger nærmest inntil grøftene i tillegg til å gjennomføre en grøfterensk.

I praksis vil dette dreie seg om fjerning av masser i et område på ca. 300 m² der prøve P1 til P3 er tatt. Sannsynligvis vil det ikke være nødvendig å fjerne masser dypere enn maksimalt 0,25 m under dagens terreng. Dette kan avgjøres ved sluttkontrollprøver under utgravingen. I tillegg bør det fjernes et mindre volum masser rundt prøvepunkt P6 til P8. Totalt antas det at det må fjernes ca. 100 m³. Arealene der det foreslås fjerning av masser er det tidligere baneløpet på bane H7 samt grøfterensk.
