Tittel: RE: varsling mottatt Nedre Vågen 9 AS, Hundvåg. Status for mudring i sjø og forslag til videre framdrift.

Nedre Vågen 9 AS, Gnr 7 Bnr 52, Hundvåg, Stavanger

Prosedyre for tildekking av mudret område i sjø

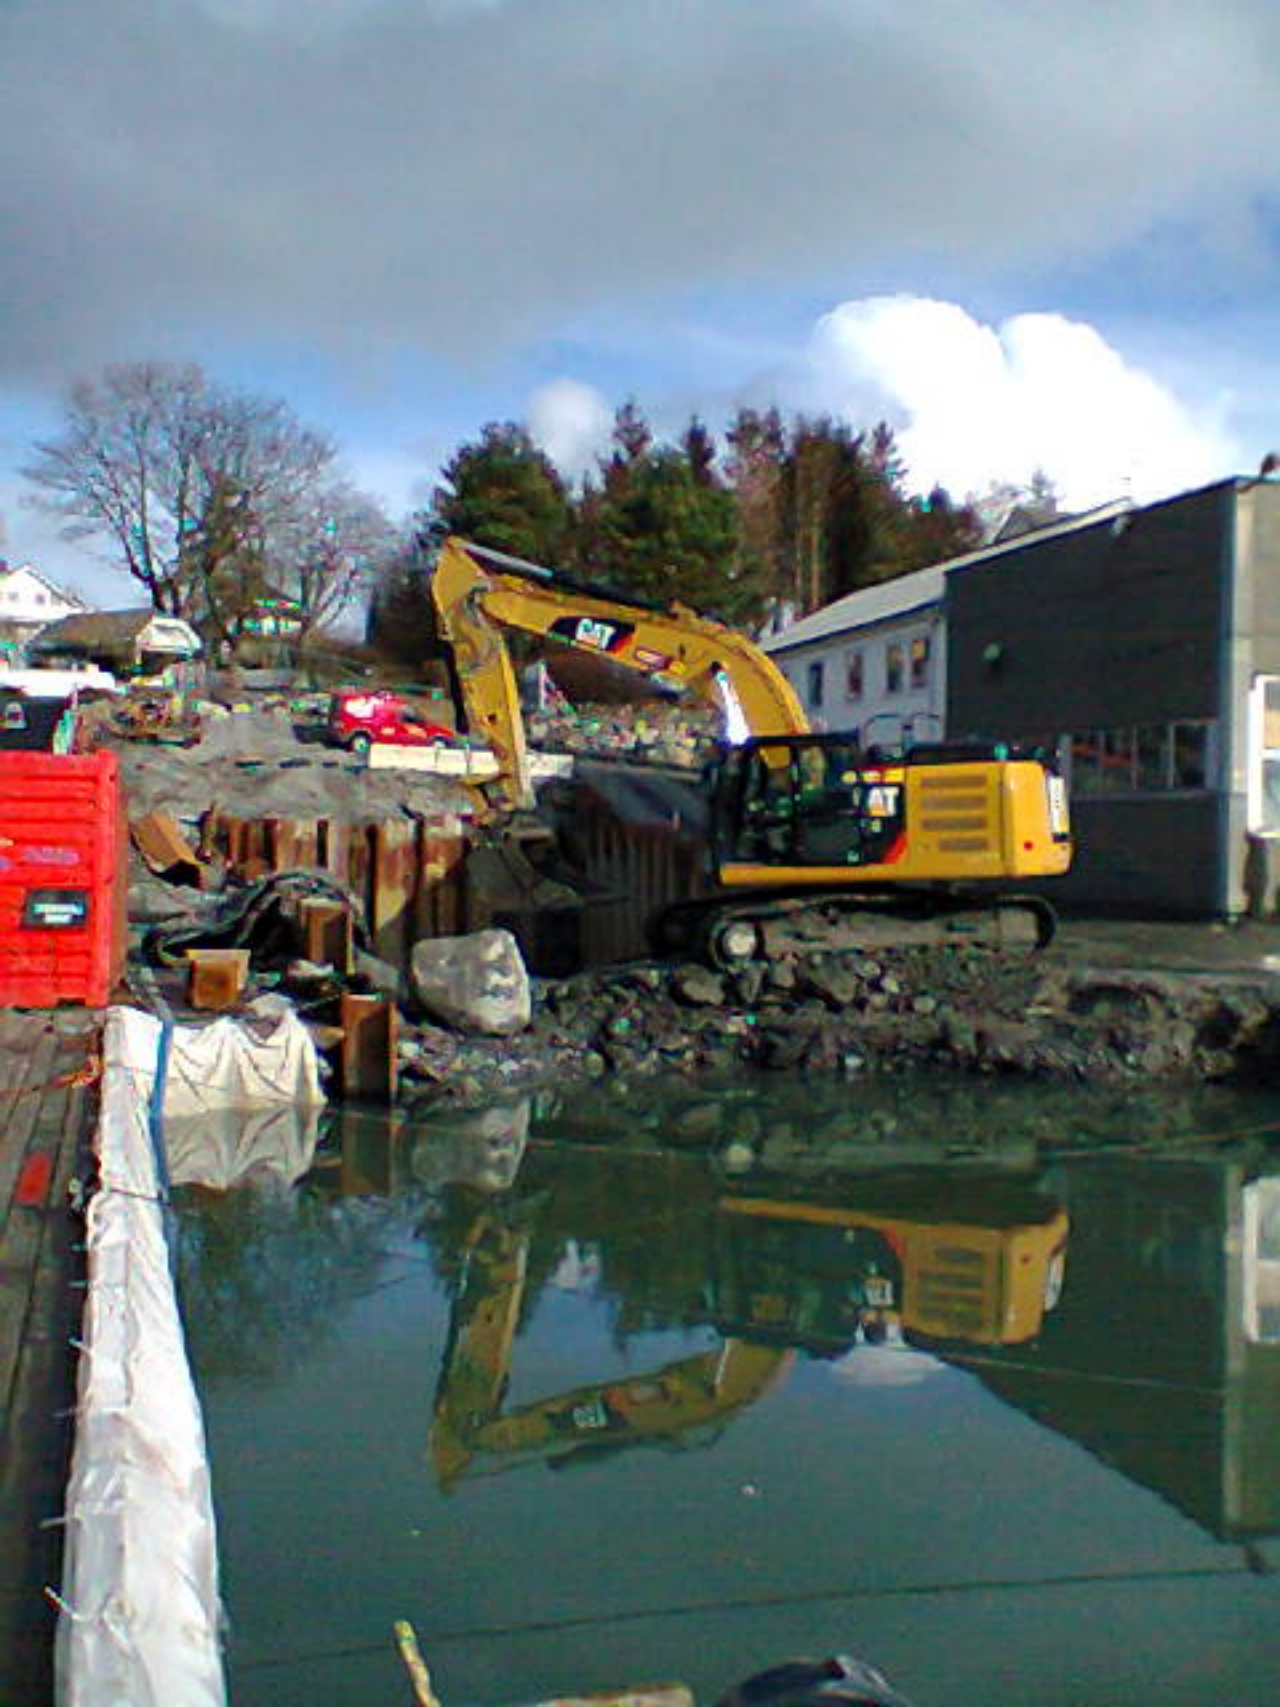
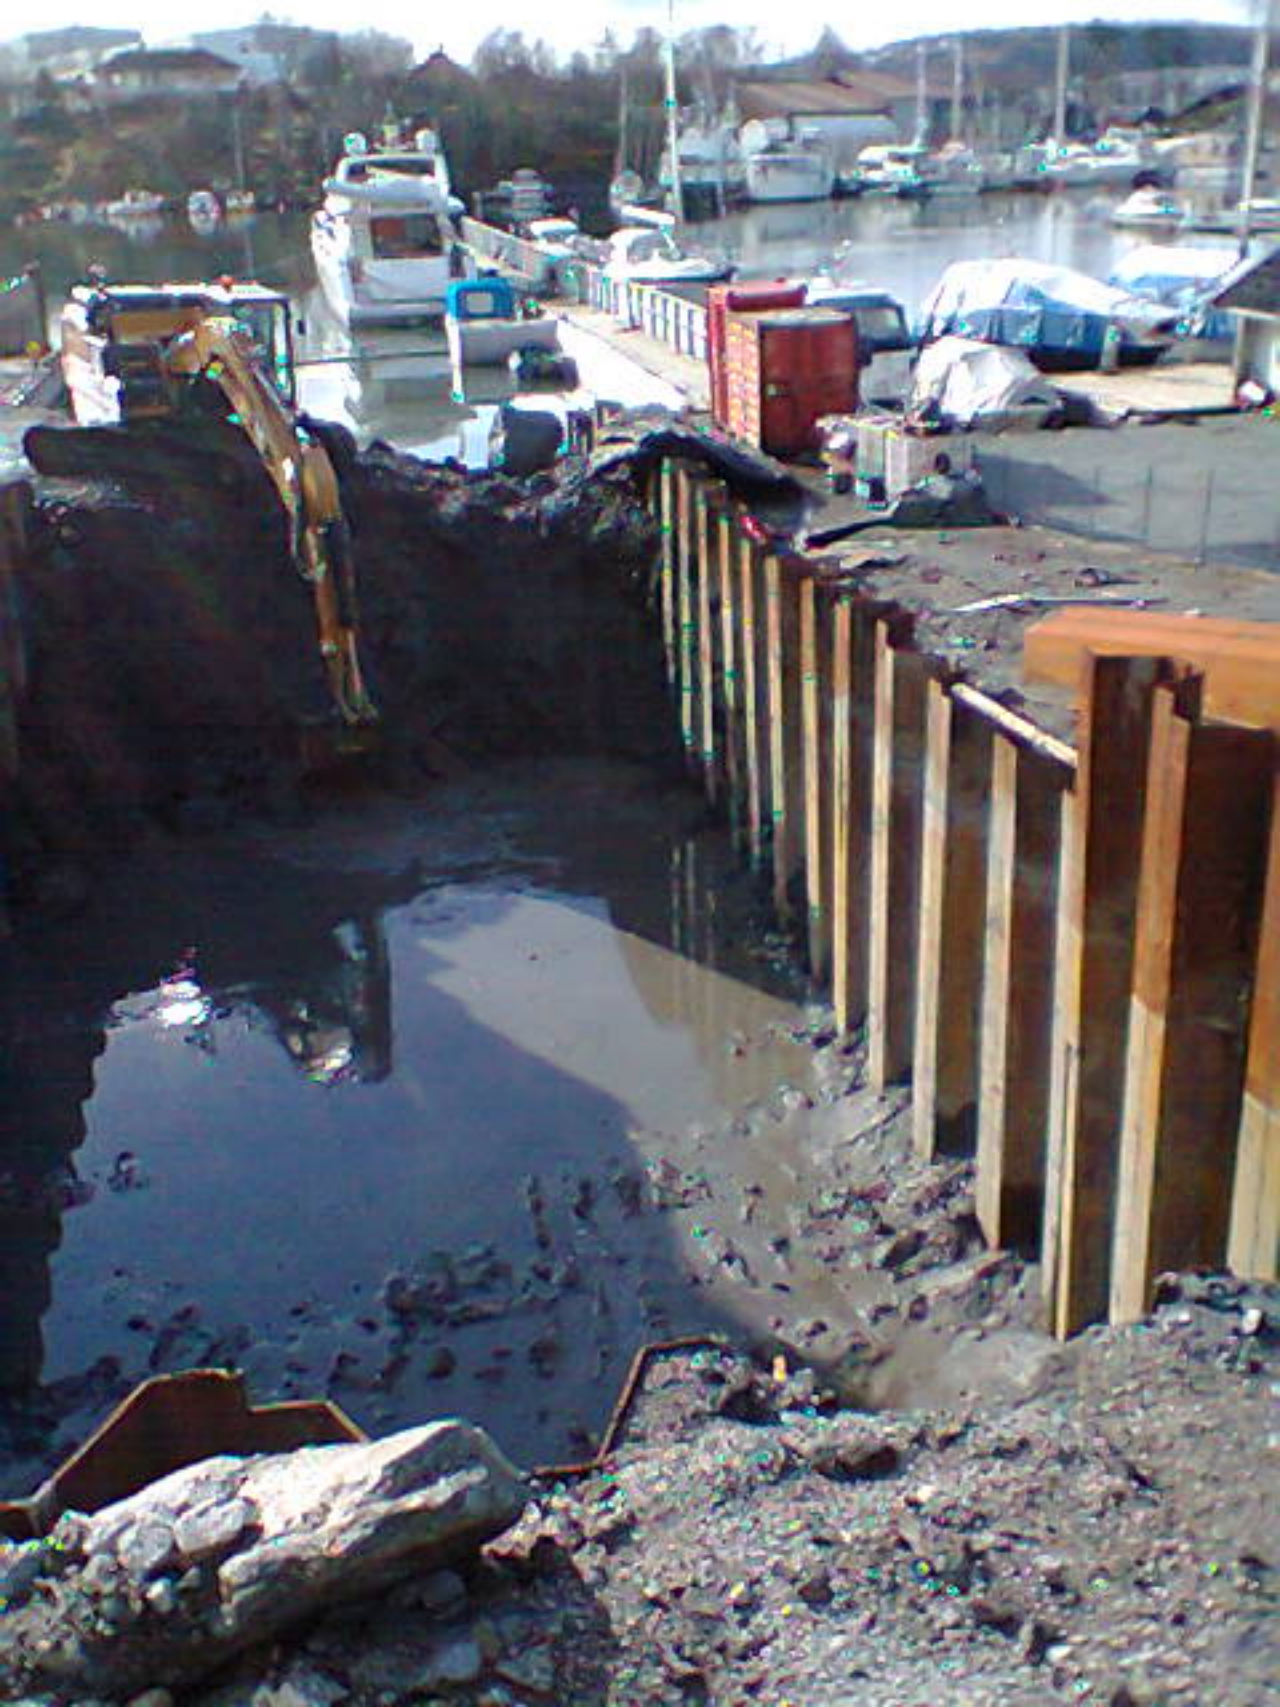
Det er ikke forgått noen sprengning i sjøen. Vi hadde en demning mellom utgraving av dokken og mudring i sjøen. Se vedlagte bilder

Det har da lekket ut betong i massene før de var utgravd, under det som gjenstår, kfr. Vedlagt bilde.
