# Kvernevika Ring 197, Hafrsfjord

Tiltaksplan for forurenset grunn

DOKUMENTKODE: 615787-RIGm-RAP-001

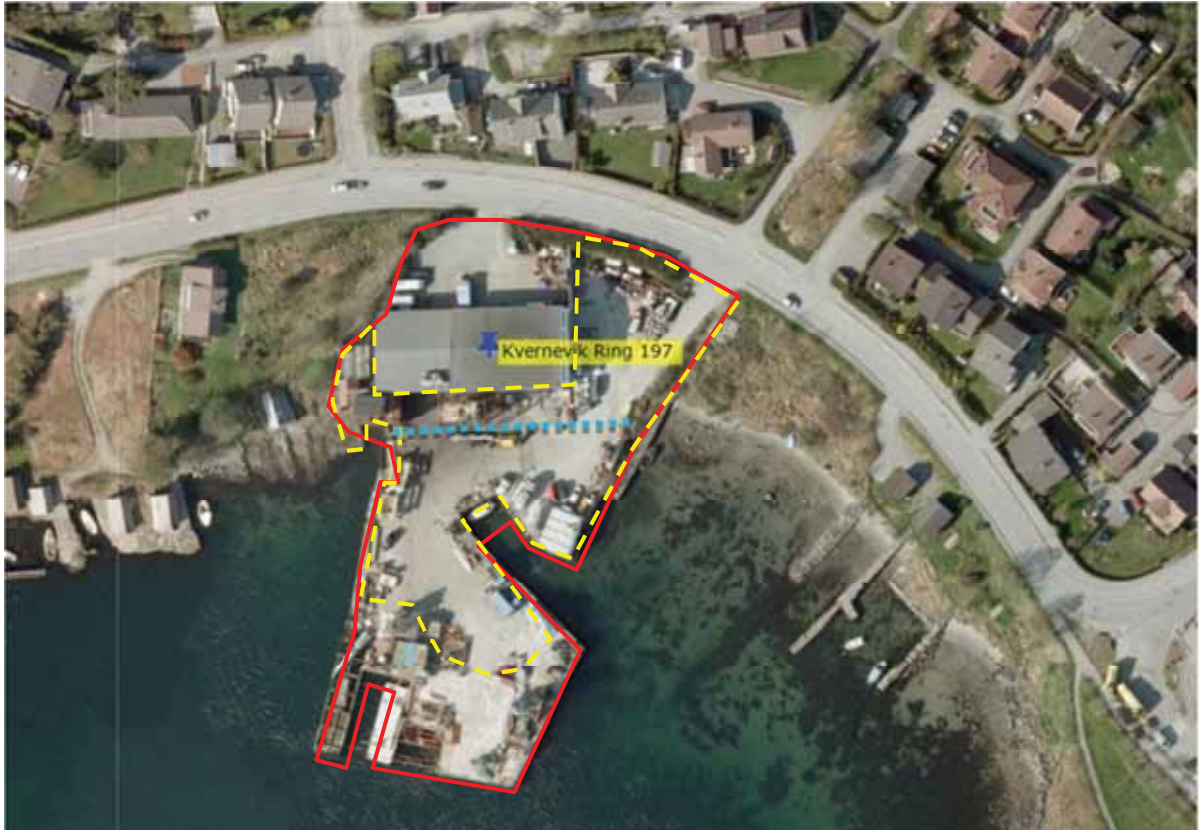
**Figur 1:** Flyfoto over eiendommen og nærliggende områder. Avgrensning av eiendommen er markert med rødt, mens ca. avgrensning av området som ble undersøkt i 2012 er markert med gul stiplet linje. Ca. plassering av opprinnelig strandlinje er markert med blått. (Kartkilde: [www.stavanger.komune.no](http://www.stavanger.komune.no)).

Området som ble undersøkt i 2012 har et areal på ca. 3,4 daa og bestod av kaiområder, en større bygning (nå revet) og tre mindre hus, se figur 1. Kaiområdet er større enn det utfylte området, og kartet i figur 2 viser ca. avgrensning av utfyllingen. I strandsonen er det relativt langgrunt, men ut fra Kystverkets sjøkart ([www.kart.kystverket.no](http://www.kart.kystverket.no)) ser det ut til at ytre del av fyllingen ligger på ca. kote minus 5 til minus 6. Historisk flyfoto over området fra 1968, før utfyllingen, er også vist i figur 2. Utenomhusområdene har hovedsakelig tette dekker av asfalt/betong. Naboeiendommene er hovedsakelig benyttet til naustområder og boligformål.

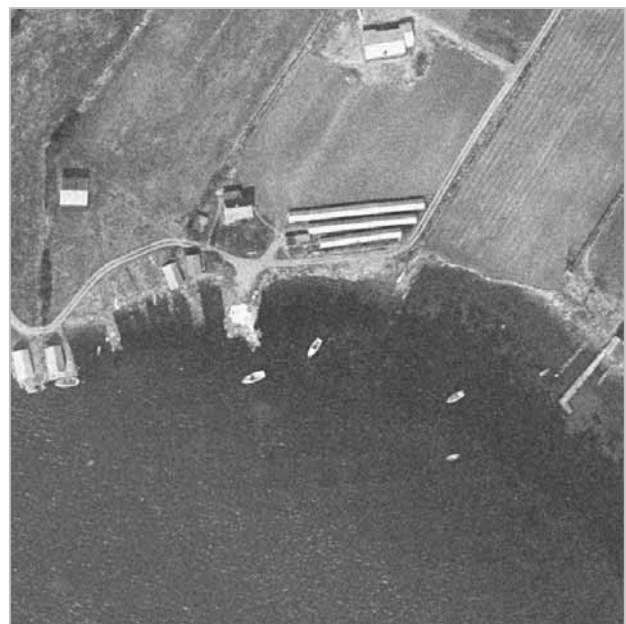
**Figur 2:** Kartet til venstre viser ca. avgrensning av utfylt område under kaikonstruksjonene (rød linje). (kartkilde: <https://kommunekart.com>). Det historiske flyfotoet til høyre er fra 1968 og viser området før utfyllingen (<http://www.1881.no>).

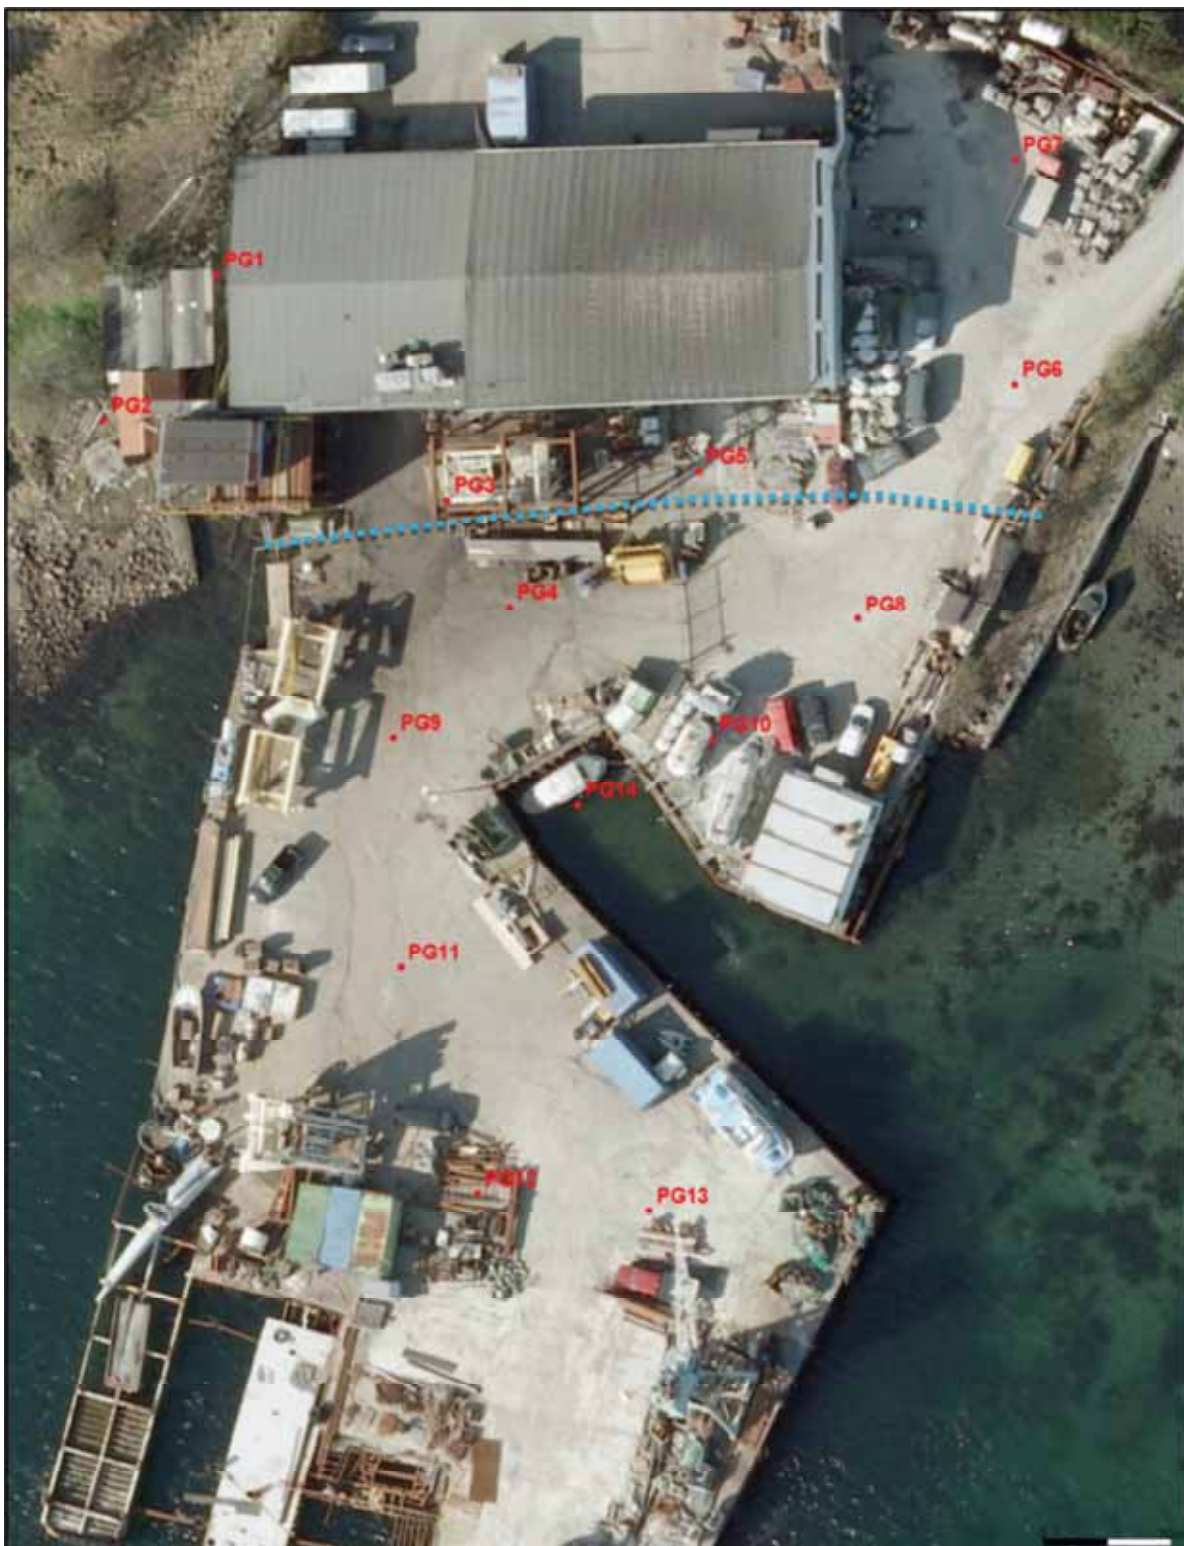
**Figur 3:** Viser flyfoto av området og prøvegroperne PG 1 til PG 14 (ikke i målestokk). Flyfoto med innmålte prøvegroper er et utsnitt fra vedlegg A til rapport 613921-1. Ca. plassering av opprinnelig strandlinje er vist med blå, stiplet linje.

Plassering av prøvegroperne er vist i figur 3. Prøvegropene PG 4 og PG 8-PG 14 er tatt i området som foreliggende tiltaksplan omhandler, mens PG 3 og PG 5 er tatt like innenfor opprinnelig sjølinje.

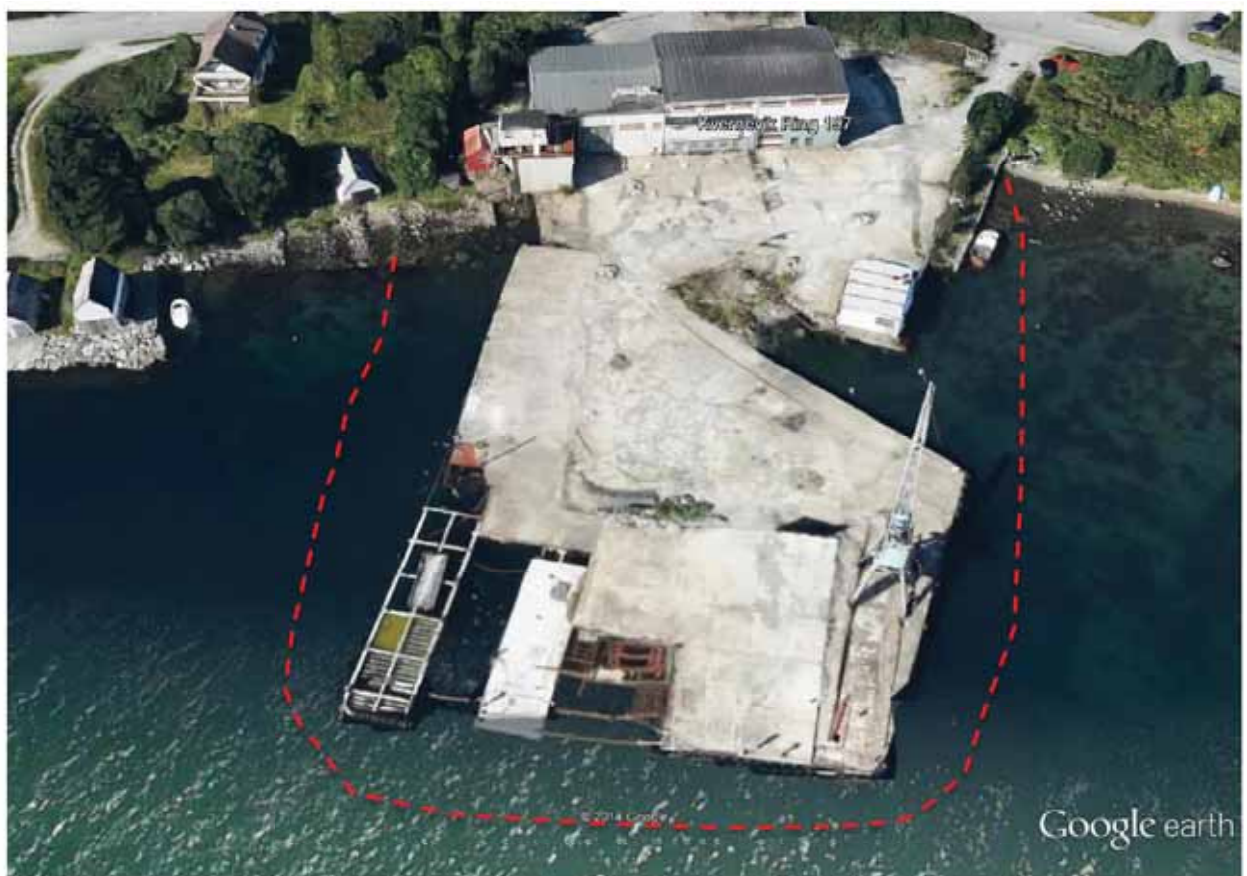
Figur 5: Flyfoto som viser ca. plassering av siltgardin (rød stiple linje).

For å dokumentere at tiltaket ikke fører til spredning av forurensning av tilliggende sjøbunnsområder skal det før gravearbeidene starter tas to til tre prøver av sjøbunnen utenfor siltgardinen.

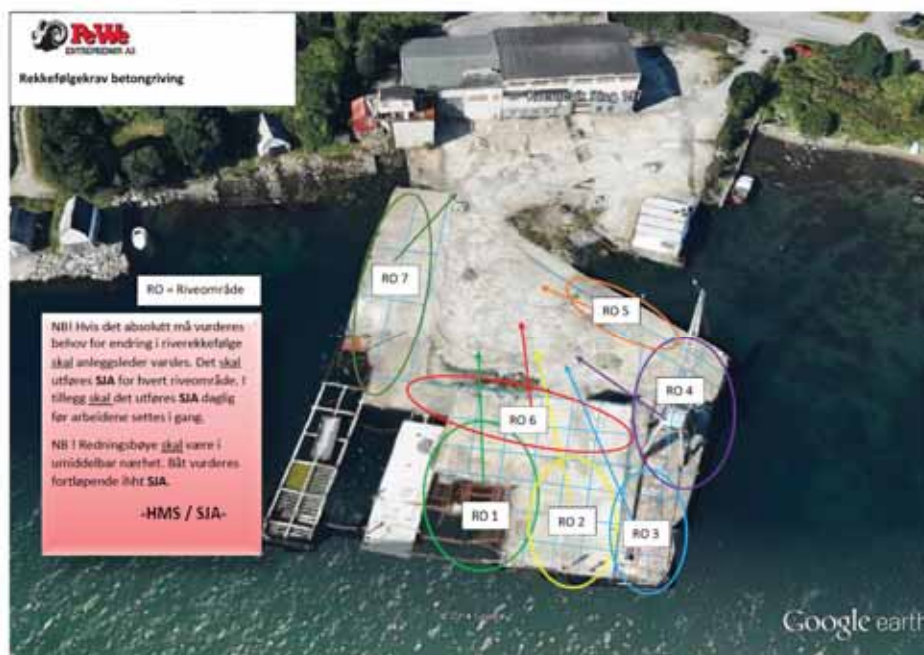
**Figur 6:** Viser rekkefølgekrav for riving av betongdekker. Arbeidet med betongriving skal foregå fra land.

Betongdekker på kaier skal i følge entreprenøren rives i rekkefølgen som vist i figur 6 under. Arbeidene skal utføres fra land.

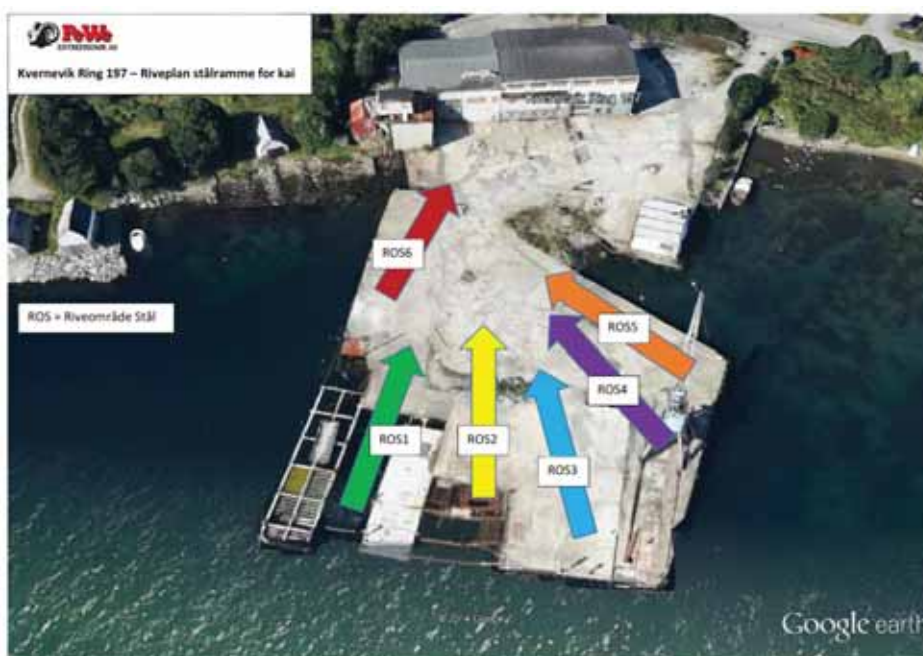
**Figur 7:** Viser rekkefølgekrav for riving av stål. Arbeidet med riving av stål skal foregå fra land.

Etter at betongdekkene er fjernet vil de underliggende stålkonstruksjonene i følge entreprenøren bli fjernet i den rekkefølge som er vist i figur 7.

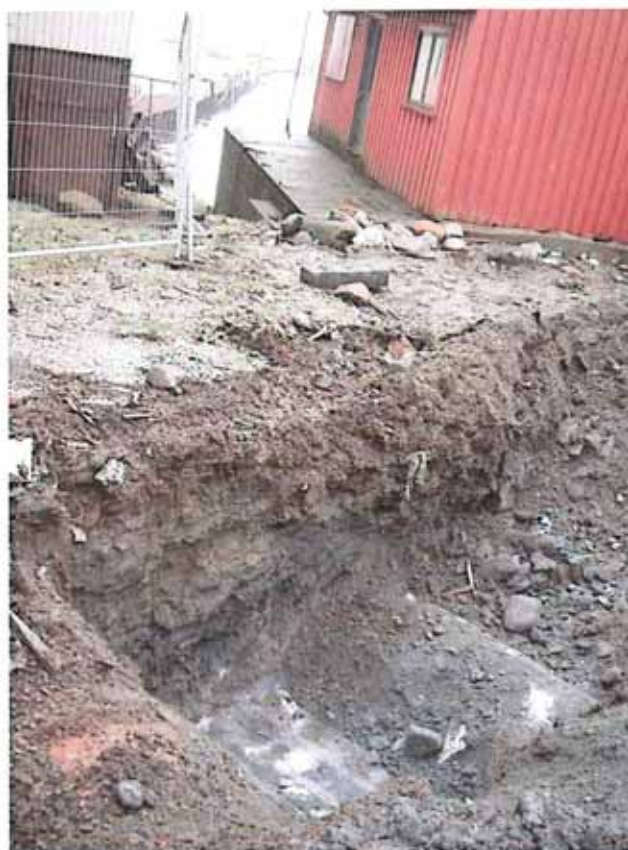
DYP	PRØVE	BESKRIVELSE
	PG1	Grusoverflate
		Grusig, steinig sand med planterester, enkelte skrapmetallbiter og trevirke
1,0	▼	Vanntilsig
1,2		Siltig sand og blokk til 1,5 m under terreng
1,5		Ledningsstubb og plast

Graving avsluttet mot ant. blokk

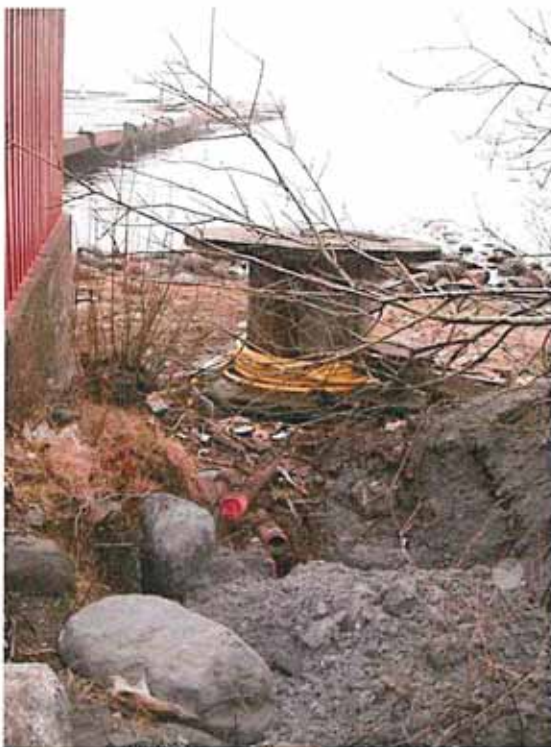
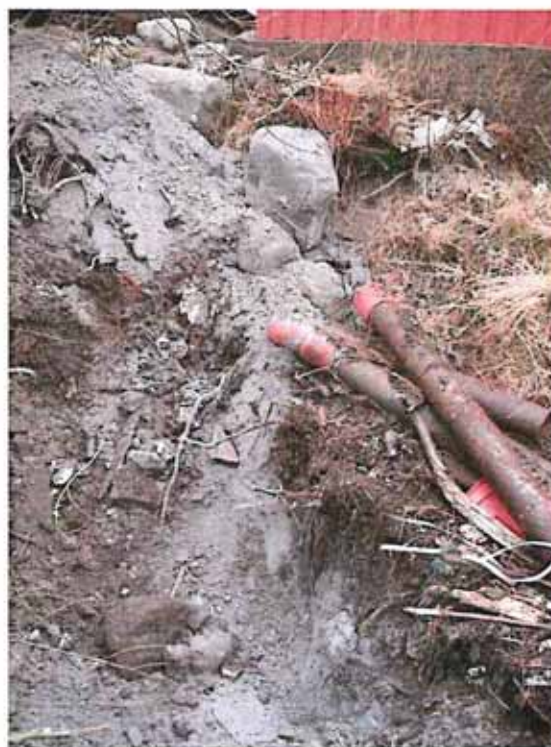
DYP	PRØVE	BESKRIVELSE
0,2	PG2-A	Matjord med avfall (tre, plast, metallskrap)
	PG2-B	Siltig sand
1,0		▼

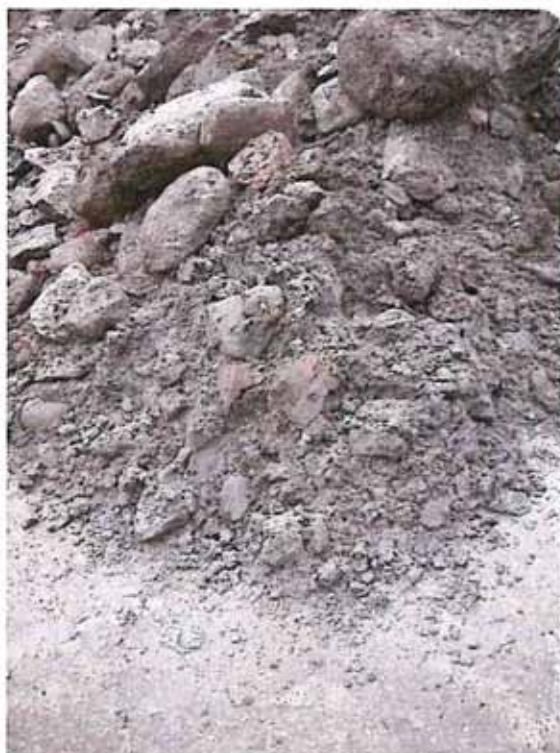
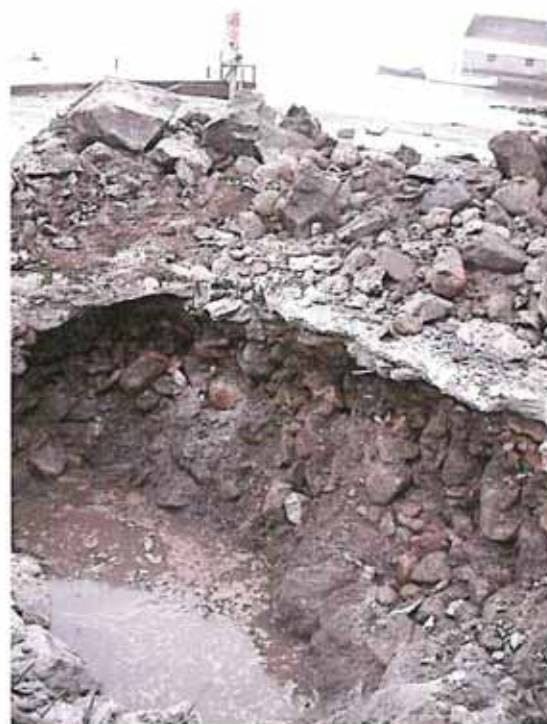
DYP	PRØVE	BESKRIVELSE
0,2		Betong, armert
	PG3-A	Blokk, stein, grus og sand. Finstoffet rett under betongen er noe humusholdig.
1,0		
1,2		
1,3	▼▼▼	Vannspeil (uten oljeskimmer)
1,5		
1,6	PG3-B	Siltig sand (se foto)

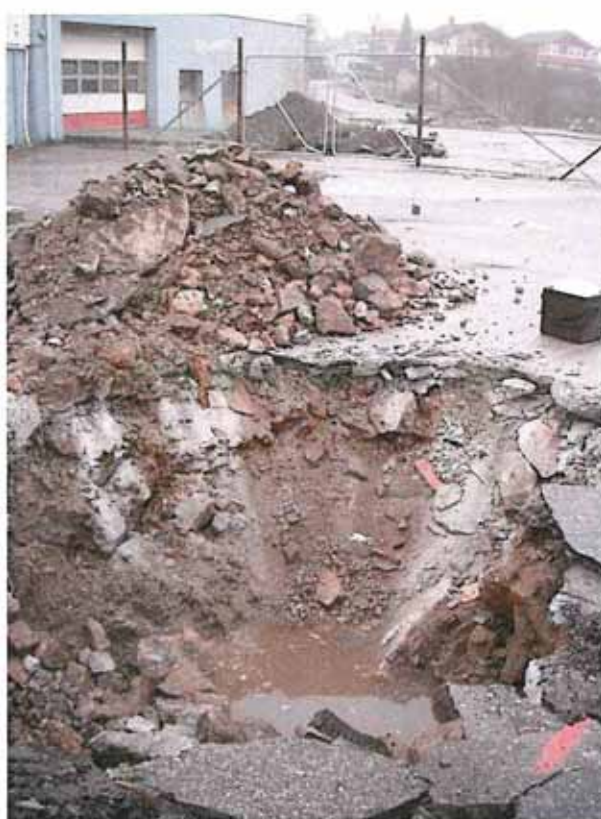
DYP	PRØVE	BESKRIVELSE
0,2		Betong, armert
	PG4	Blokk, stein, grus og sand. Enkelte biter av metallskrap og plast.
1,2		
1,3		
	▼▼▼	Vannspeil (uten oljeskimmer)
1,5

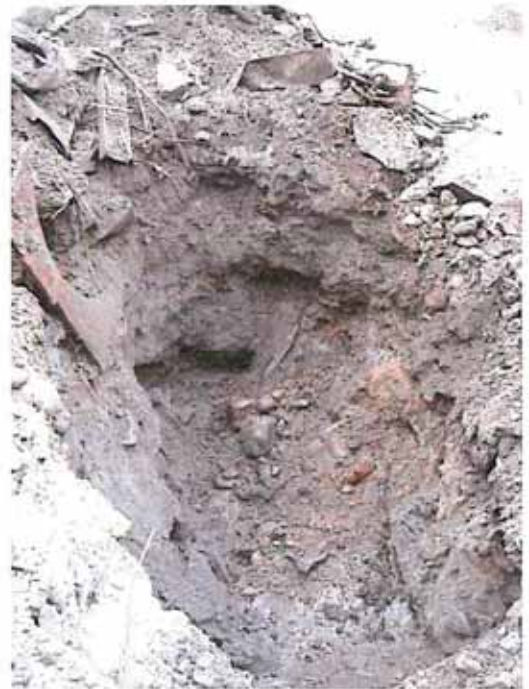
DYP	PRØVE	BESKRIVELSE
0,2		Betong, armert
	PG5-A	Avfall (metallskrap og bildekk) i rustfarget sandig grus og blokk.
0,9		
1,0		Siltig sand med noe blokk
1,4	▼ PG5-B	Vanntilsig
2,0		
2,2

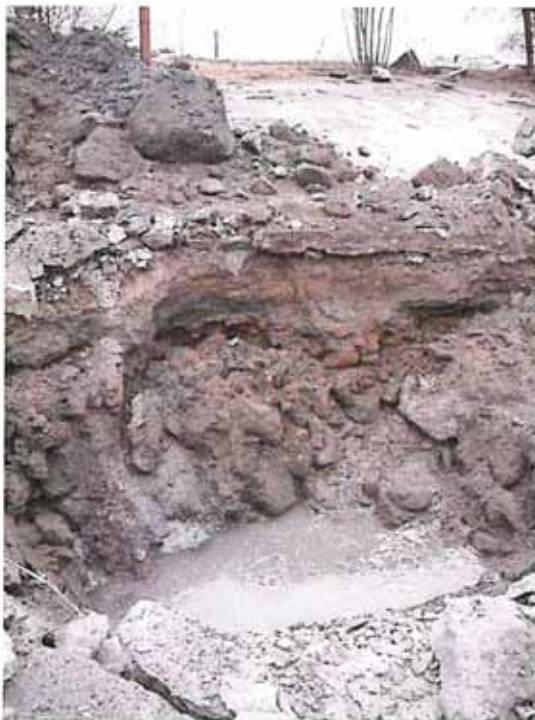
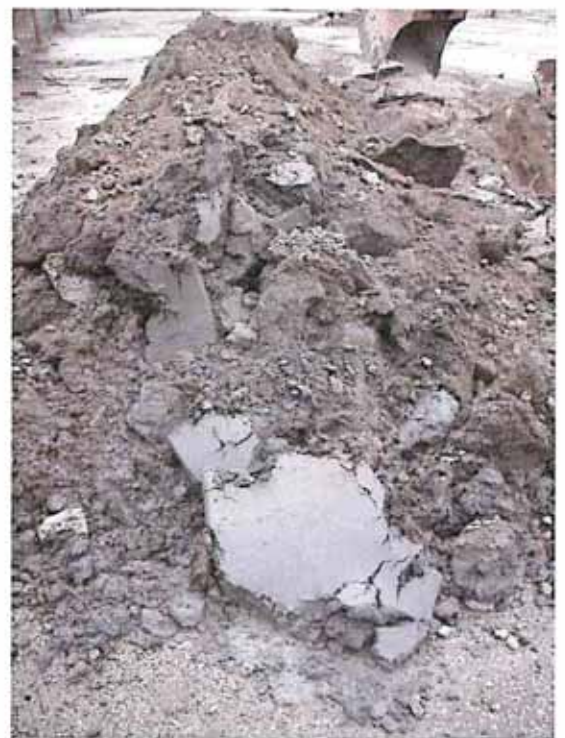
DYP	PRØVE	BESKRIVELSE
0,2		Betong, armert
	PG6-A	Sand, grå/rustfarget
1,0		
	PG6-B ▼▼▼	Blokk og steinig, siltig sand, noe humusholdig, oljelukt i massene og skimmer på utstrømmende vann
1,3		
1,5		Vannspeil med svakt oljeskimmer
1,7		Leirig silt

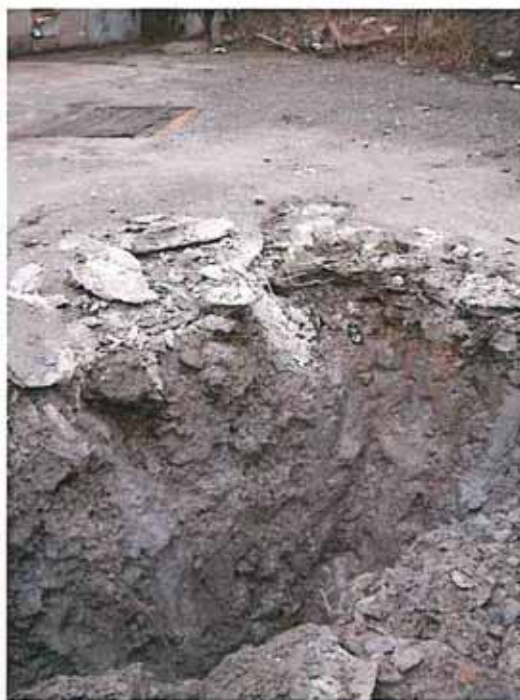
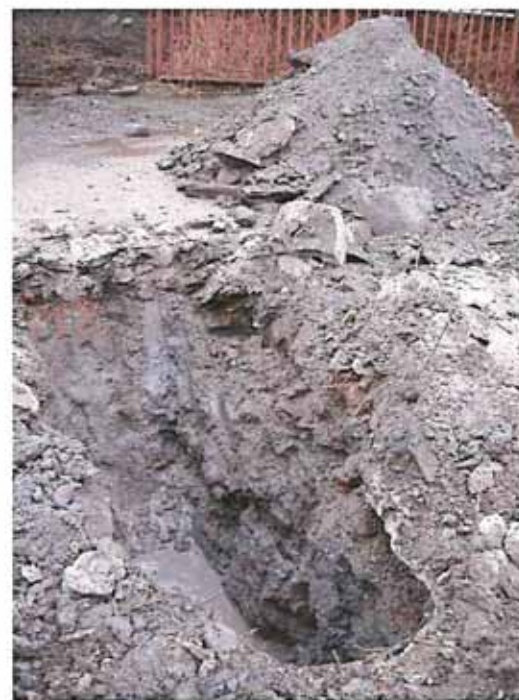
DYP	PRØVE	BESKRIVELSE
0,2		Betong, armert
	PG7-A	Steinig, grusig sand
0,6	▼	Vanntilsig
	PG7-B	Siltig sand med blokk
1,0		
1,6		
2,2

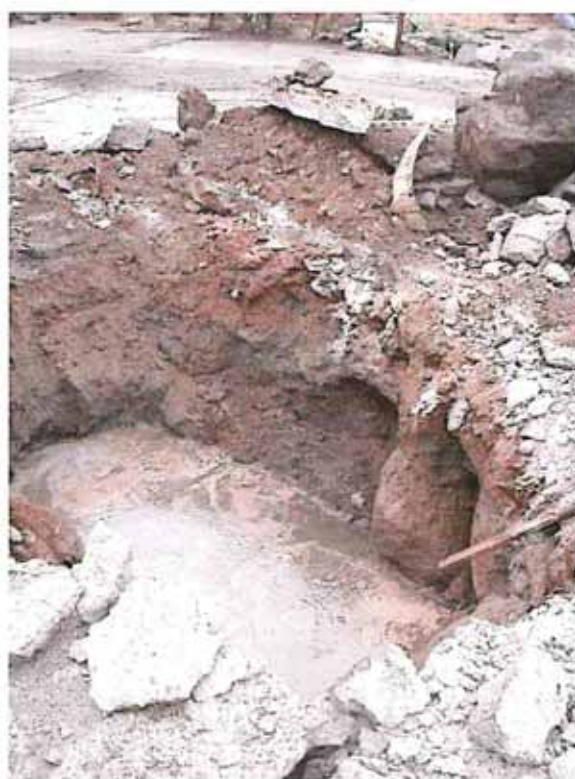
DYP	PRØVE	BESKRIVELSE
0,2		Betong, armert
	PG8-A	Metallskrap og rustfarget sand og grus
0,5		
		Blokk og siltig sand
1,0		
	PG8-B	
1,3	▼▼▼	Vannspeil (uten oljeskimmer)
1,5		
1,6	PG8-C	Svart, siltig sand, treverk, oljelukt?

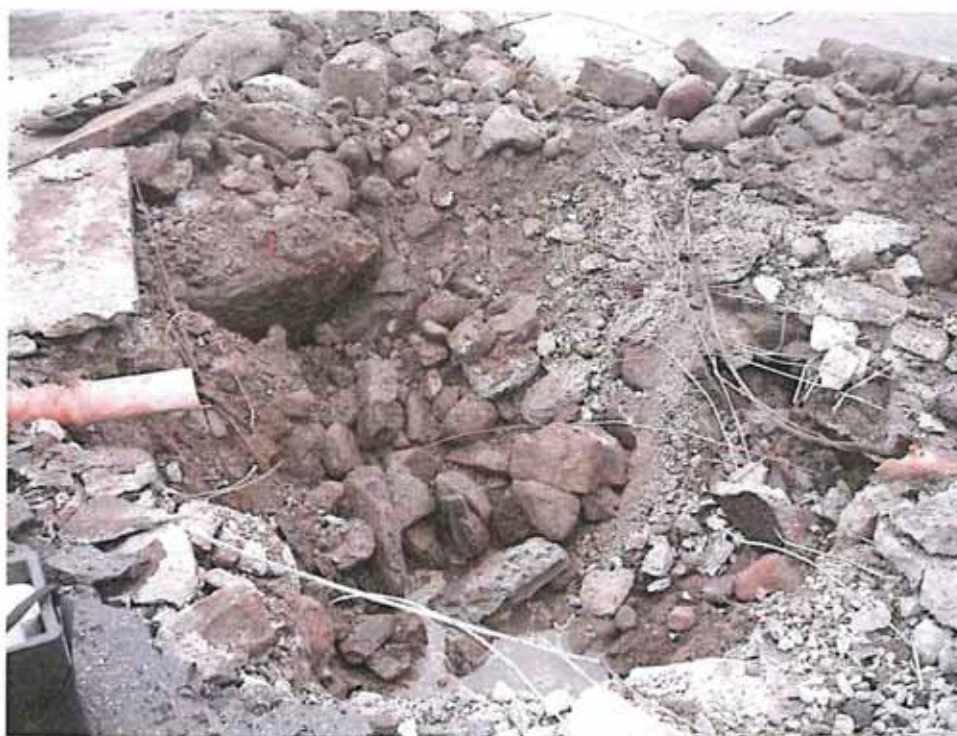
DYP	PRØVE	BESKRIVELSE
		Asfalt
0,4		Betong, armert (Ledning i plastrør tvers over gropa)
	PG9	Blokk og grusig, sandig, humusholdig finstoff Enkelte teglstein, plastflak og garnrester
1,0		
1,4		
	▼▼▼	Vannspeil, svakt olje- og/eller jernskimmer
1,6		Oppgravde masser har mindre partier med svart/antatt oljeholdig sand

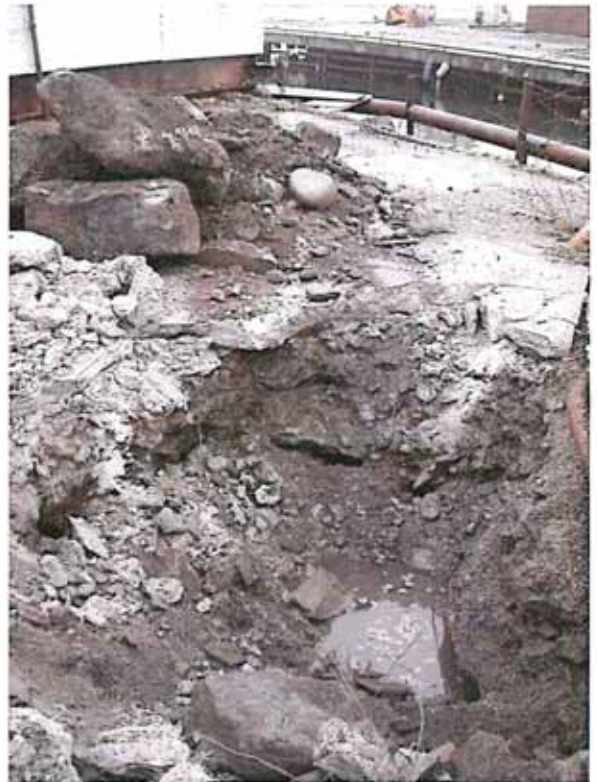
DYP	PRØVE	BESKRIVELSE
0,2		Betong, armert
	PG10	Blokk og steinig sand (knust fyllitt)
1,0		
1,2		
1,3		
1,3	▼▼▼	Vannspeil (uten oljeskimmer)
1,5

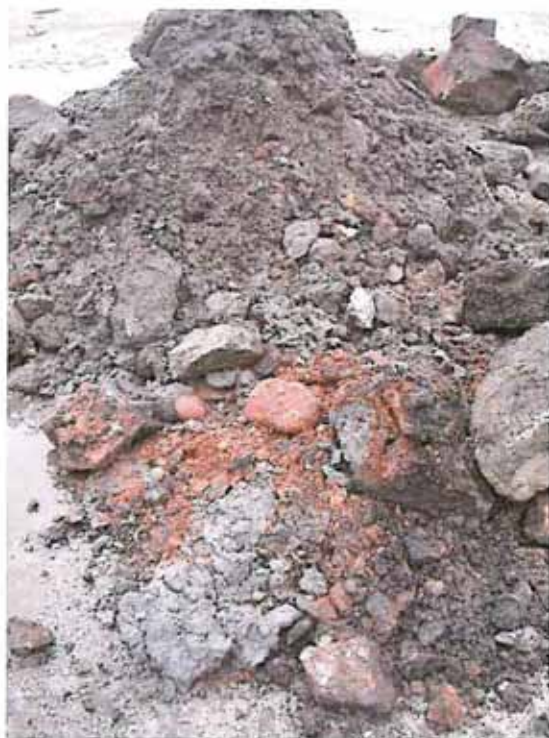
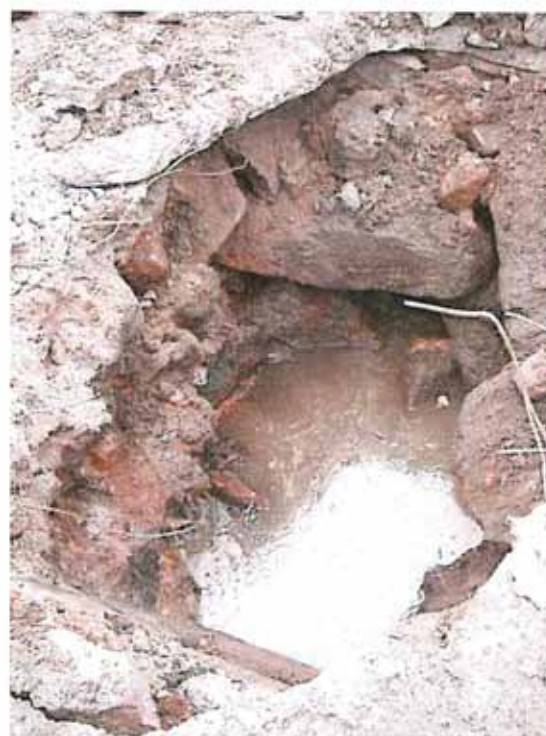
DYP	PRØVE	BESKRIVELSE
0,2		Betong, armert
	PG11-A	Blokk og rustfarget, humusholdig, grusig sand
		Enkelte metallskrapbiter og slagg-klumper
1,0		
1,2		
1,3	▼▼▼	Vannspeil (uten oljeskimmer)
1,5	PG11-B	Svart sand med skruer og spiker, svakt oljelukt
1,6	PG11-C	Siltig sand

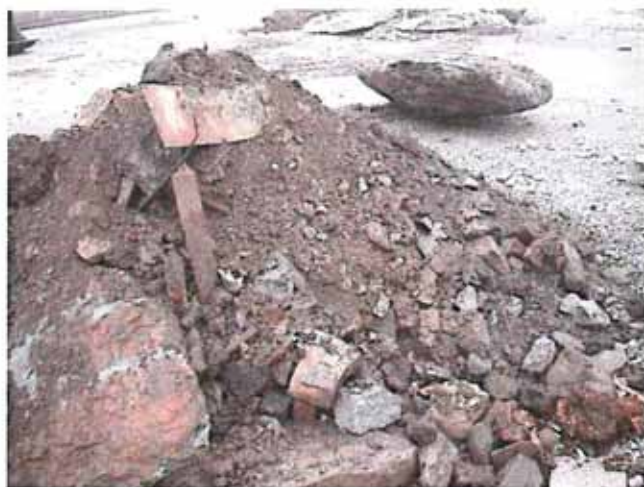
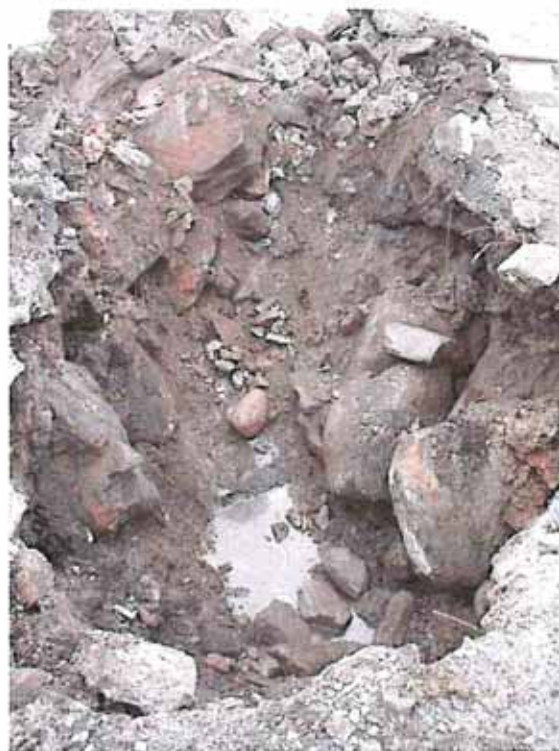
DYP	PRØVE	BESKRIVELSE
0,2		Betong, armert
	PG12	Blokk og rustfarget, humusholdig, grusig sand Enkelte metallskrapbiter, trevirke og betongbiter
1,0		
1,2		
1,5		
1,5	▼▼▼	Vannspeil med jernskimmer
1,7

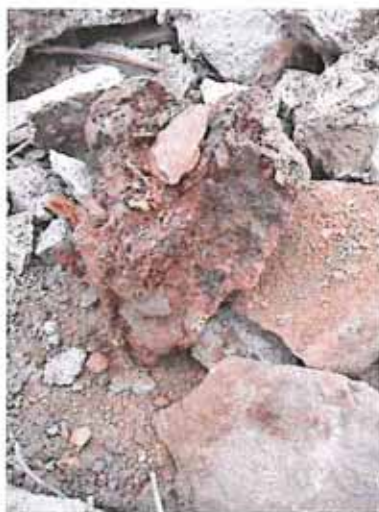
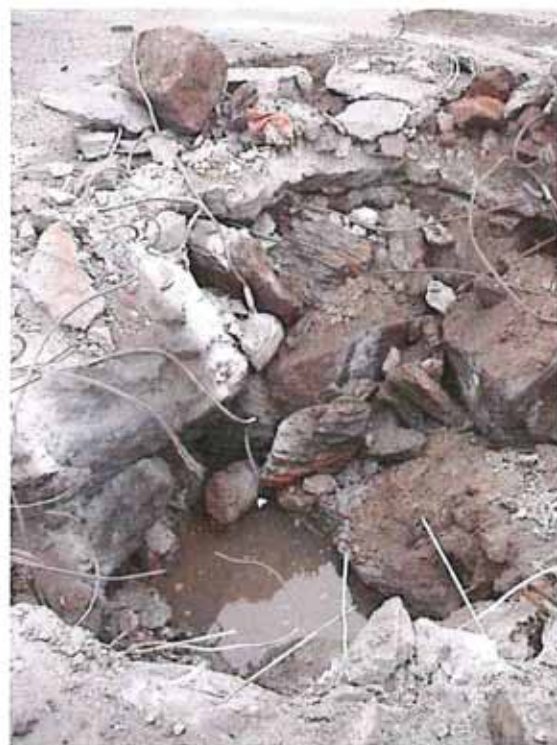
DYP	PRØVE	BESKRIVELSE
0,2		Betong, armert
	PG13	Blokk og svært lite finstoff (grusig sand) Enkelte biter av asfalt, slagg (se foto) og metallskrap
1,0		
1,2		
1,6	▼▼▼	Vannspeil (uten skimmer)
1,8

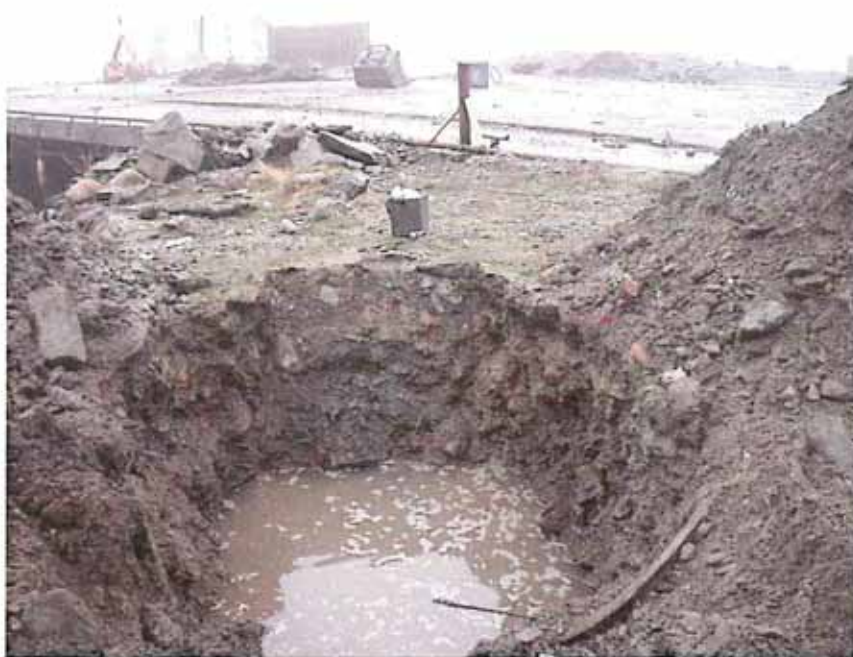
DYP	PRØVE	BESKRIVELSE
	PG14	Grusoverflate
		Stein, grus og humusholdig sand.
		Enkelte biter av teglstein og metallskrap
1,0		
1,2	▼▼▼	Vannspeil (uten skimmer)
1,4

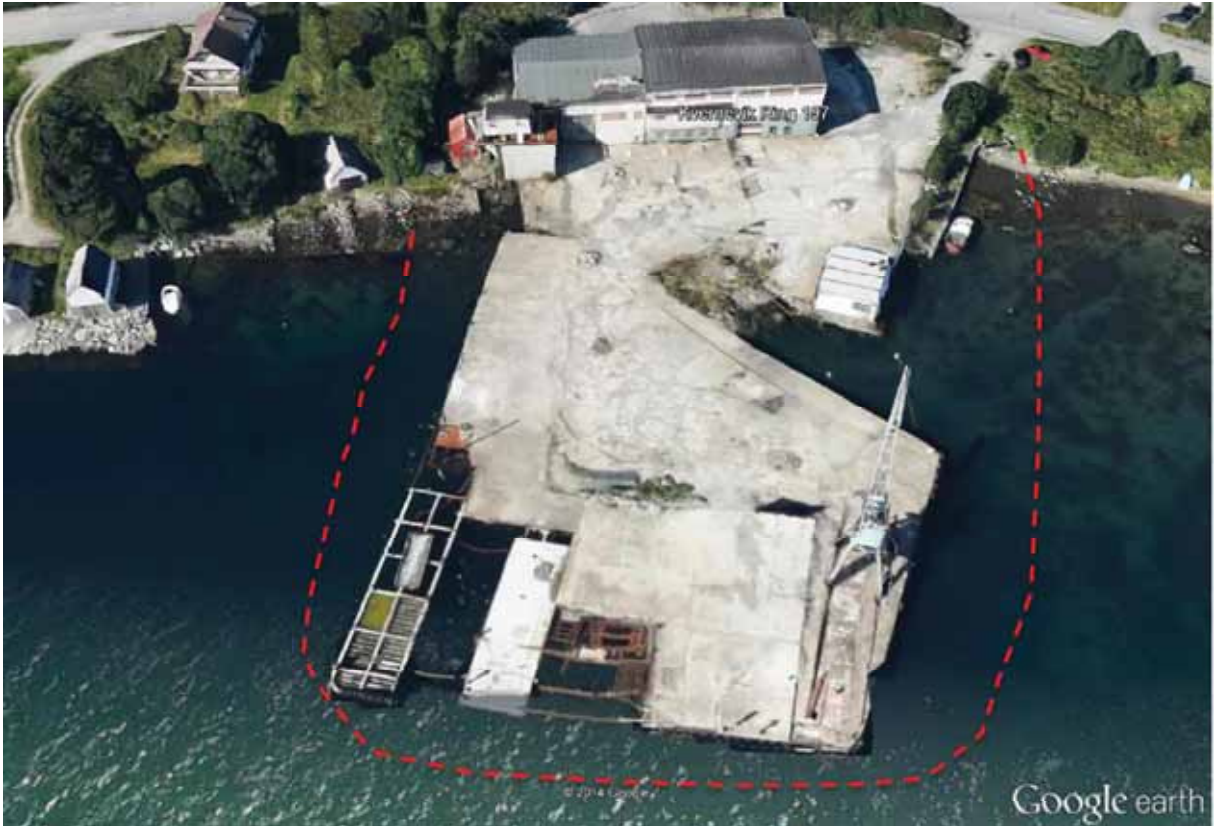
Figur 1: Flyfoto som viser ca. plassering av siltgardin og oljelenser (rød stiplet linje).

For å dokumentere at tiltaket ikke fører til spredning av forurensning av tiliggende sjøbunnsområder skal det før gravearbeidene starter tas to til tre prøver av sjøbunnen utenfor siltgardinen. Prøvene skal tas av miljøgeolog.
