**Utfylling Buøy: Bangarvågen - endring i fyllingsomfang - ref
2013/6268**

Utfylling Buøy: Bangarvågen - endring i fyllingsomfang – ref 2013/6268

Risikovurdering av masseutskifting i Bangarvågen i forbindelse med ny anleggsvei til Buøy

SHA/YM-077

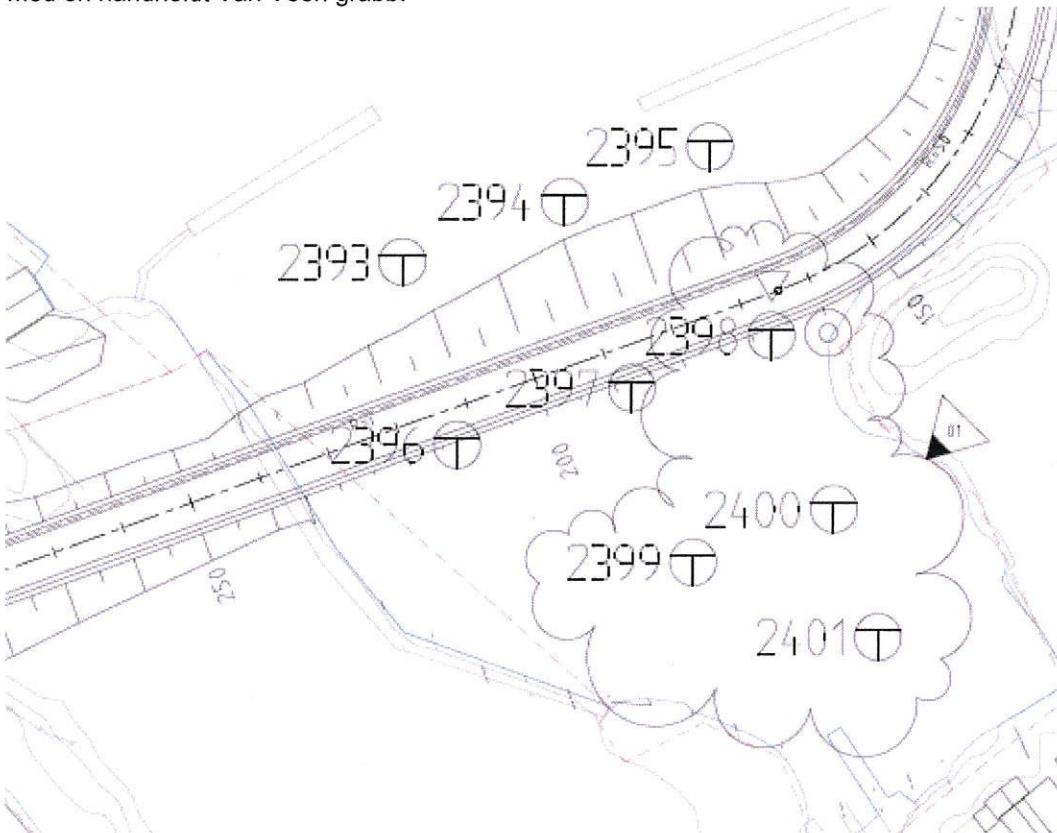
Figur 7. Grunnundersøkelse-posisjonene. Grabbprøver ble tatt i stasjon 2393, 2398 og 2399. Sedimentprøven ble analysert ved det akkrediterte laboratoriet ALS Laboratory Group Norway, og følgende miljøgifter og andre parametere ble målt:

Sedimentet i tiltaksområdet ble prøvetatt av Norconsult 24. februar 2014 og består av en blandprøve innhentet fra Stasjonene 2393, 2398 og 2399 (Figur 7). Sedimentprøvene ble hentet opp med en håndholdt Van Veen grabb.

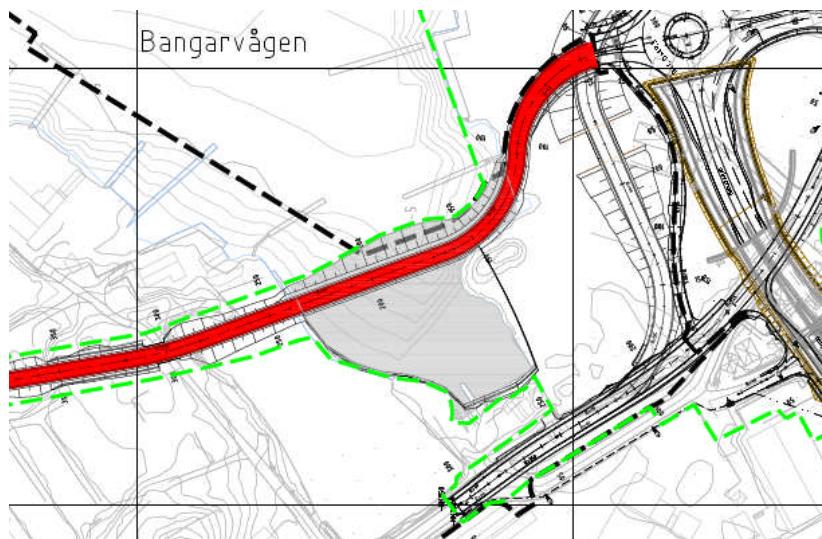
Figur 1 Ophavleg fyllingsomfang Bangarvågen (alt 1)

Som vist på figurane, er det planlagde omfanget av fyllinga redusert. Geotekniske boringar i det planlagde utfyllingsområdet viste større mektigheit av blaute massar enn tidlegare trudd.

Fylling	Prosjektert Areal (m ²)	Prosjektert Volum (m ³)	Prosjektert volum mudring (m ³)
Opphavleg omfang (alt 1)	4 500 (+/- 10%)	15 000 (+/- 10%)	-
Endra omfang (alt 2)	2 170 (+/- 10%)	4 350 (+/- 10%)	2 200 (+/- 10%)

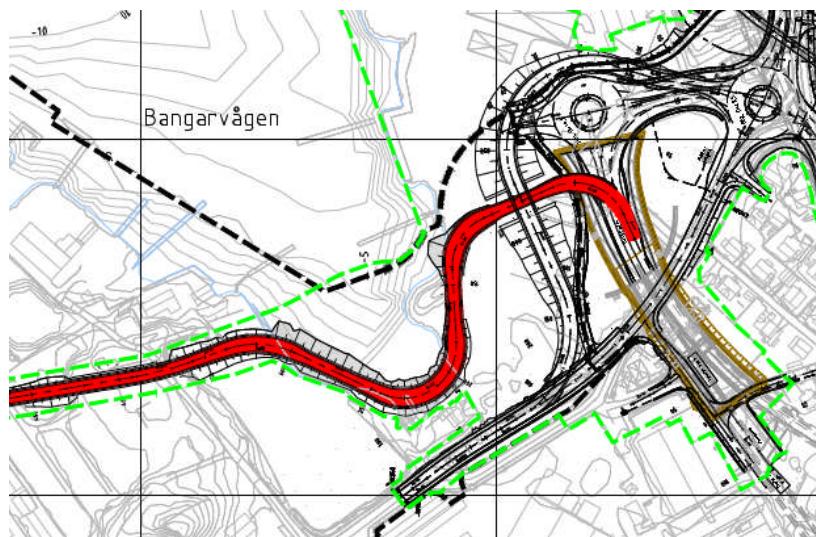
Figur 2 Endra fyllingsomfang Bangarvågen (alt 2)

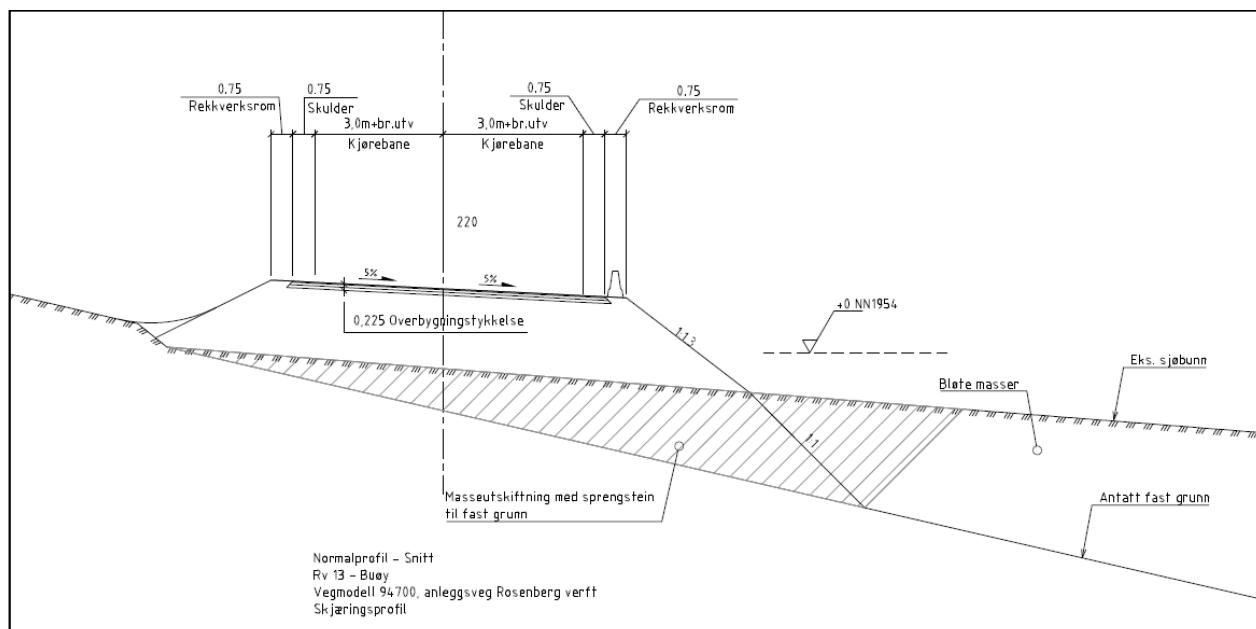
Stabilitetsberekingar syner at fyllinga ikkje er stabil utan geotekniske tiltak. Ei flytting nærmere land vil avgrense omfang av geotekniske tiltak. Tiltak vil bestå av masseutskifting til fast grunn under den del av fyllinga som ligg i sjøen. Det settast føre at dette kan utførast ved graving og fjerning av blaute sediment som erstattast med sprengstein. Masseutskifting er vist på tegning 05-Y07-601, og i figur nedanfor. Det er ikkje behov for ytterlegare stabilitetstiltak utover masseutskifting.

Figur 3 Masseutskifting snitt

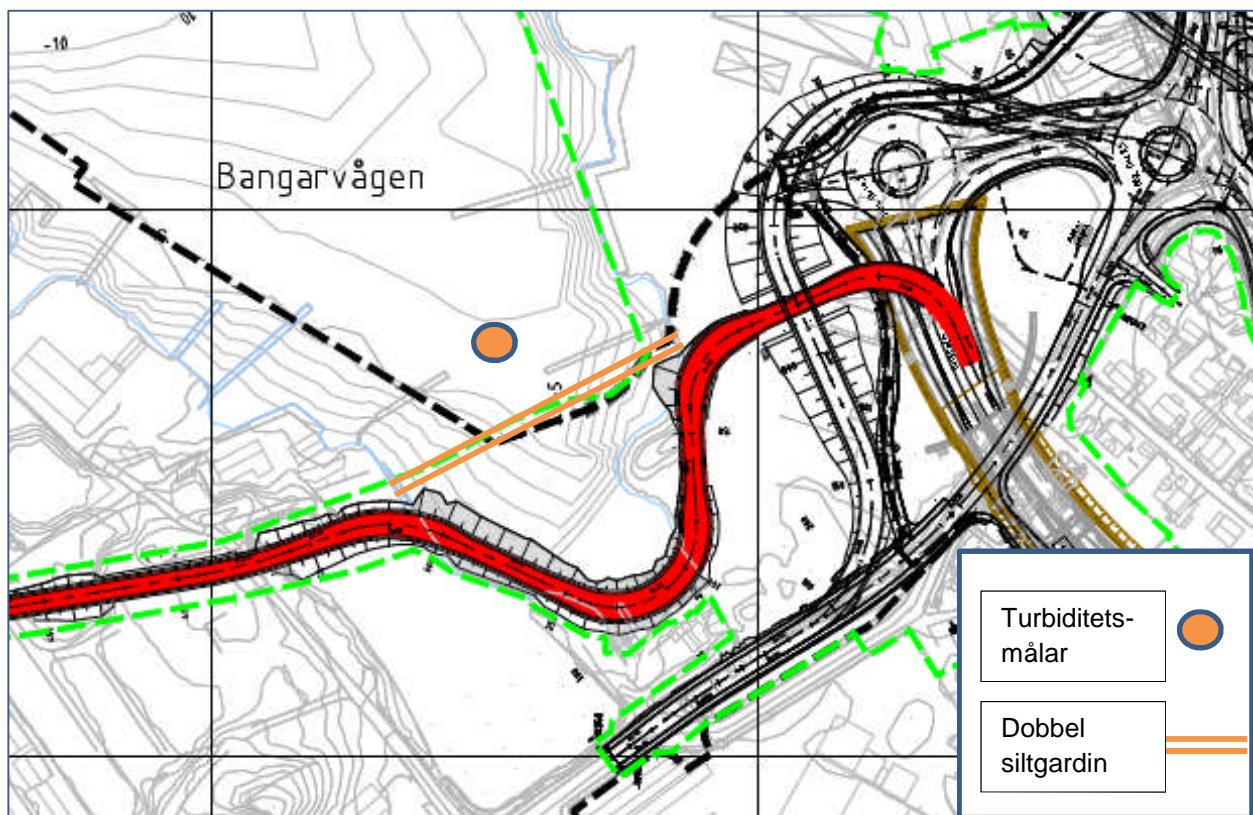
Eit forslag til plassering av siltgardin og turbiditetsmålar er vist under, men endeleg plassering må tilpassast i felt.

Figur 5 Forslag plassering siltgardin og turbiditetsmålar (tilpassast i felt)

- Doble siltgardiner.
 - Desse skal ligge på plass i 14 dagar etter at fyllinga er etablert.
 - Siltgardinene skal installeras med 3-5m mellomrom.
- Turbiditetsmåling

- Ein kontinuerleg turbiditetsmålar ca 10m utanfor gardinene, ca 3m frå sjøbotnen (endeleg plassering må tilpassast i felt).
 - Det er ikkje hensiktsmessig med referansestasjon grunna mykje båttrafikk i området. Bakgrunnsverdi vert difor sett til 1 NTU, basert på erfaringstal frå tidlegare i prosjektet.

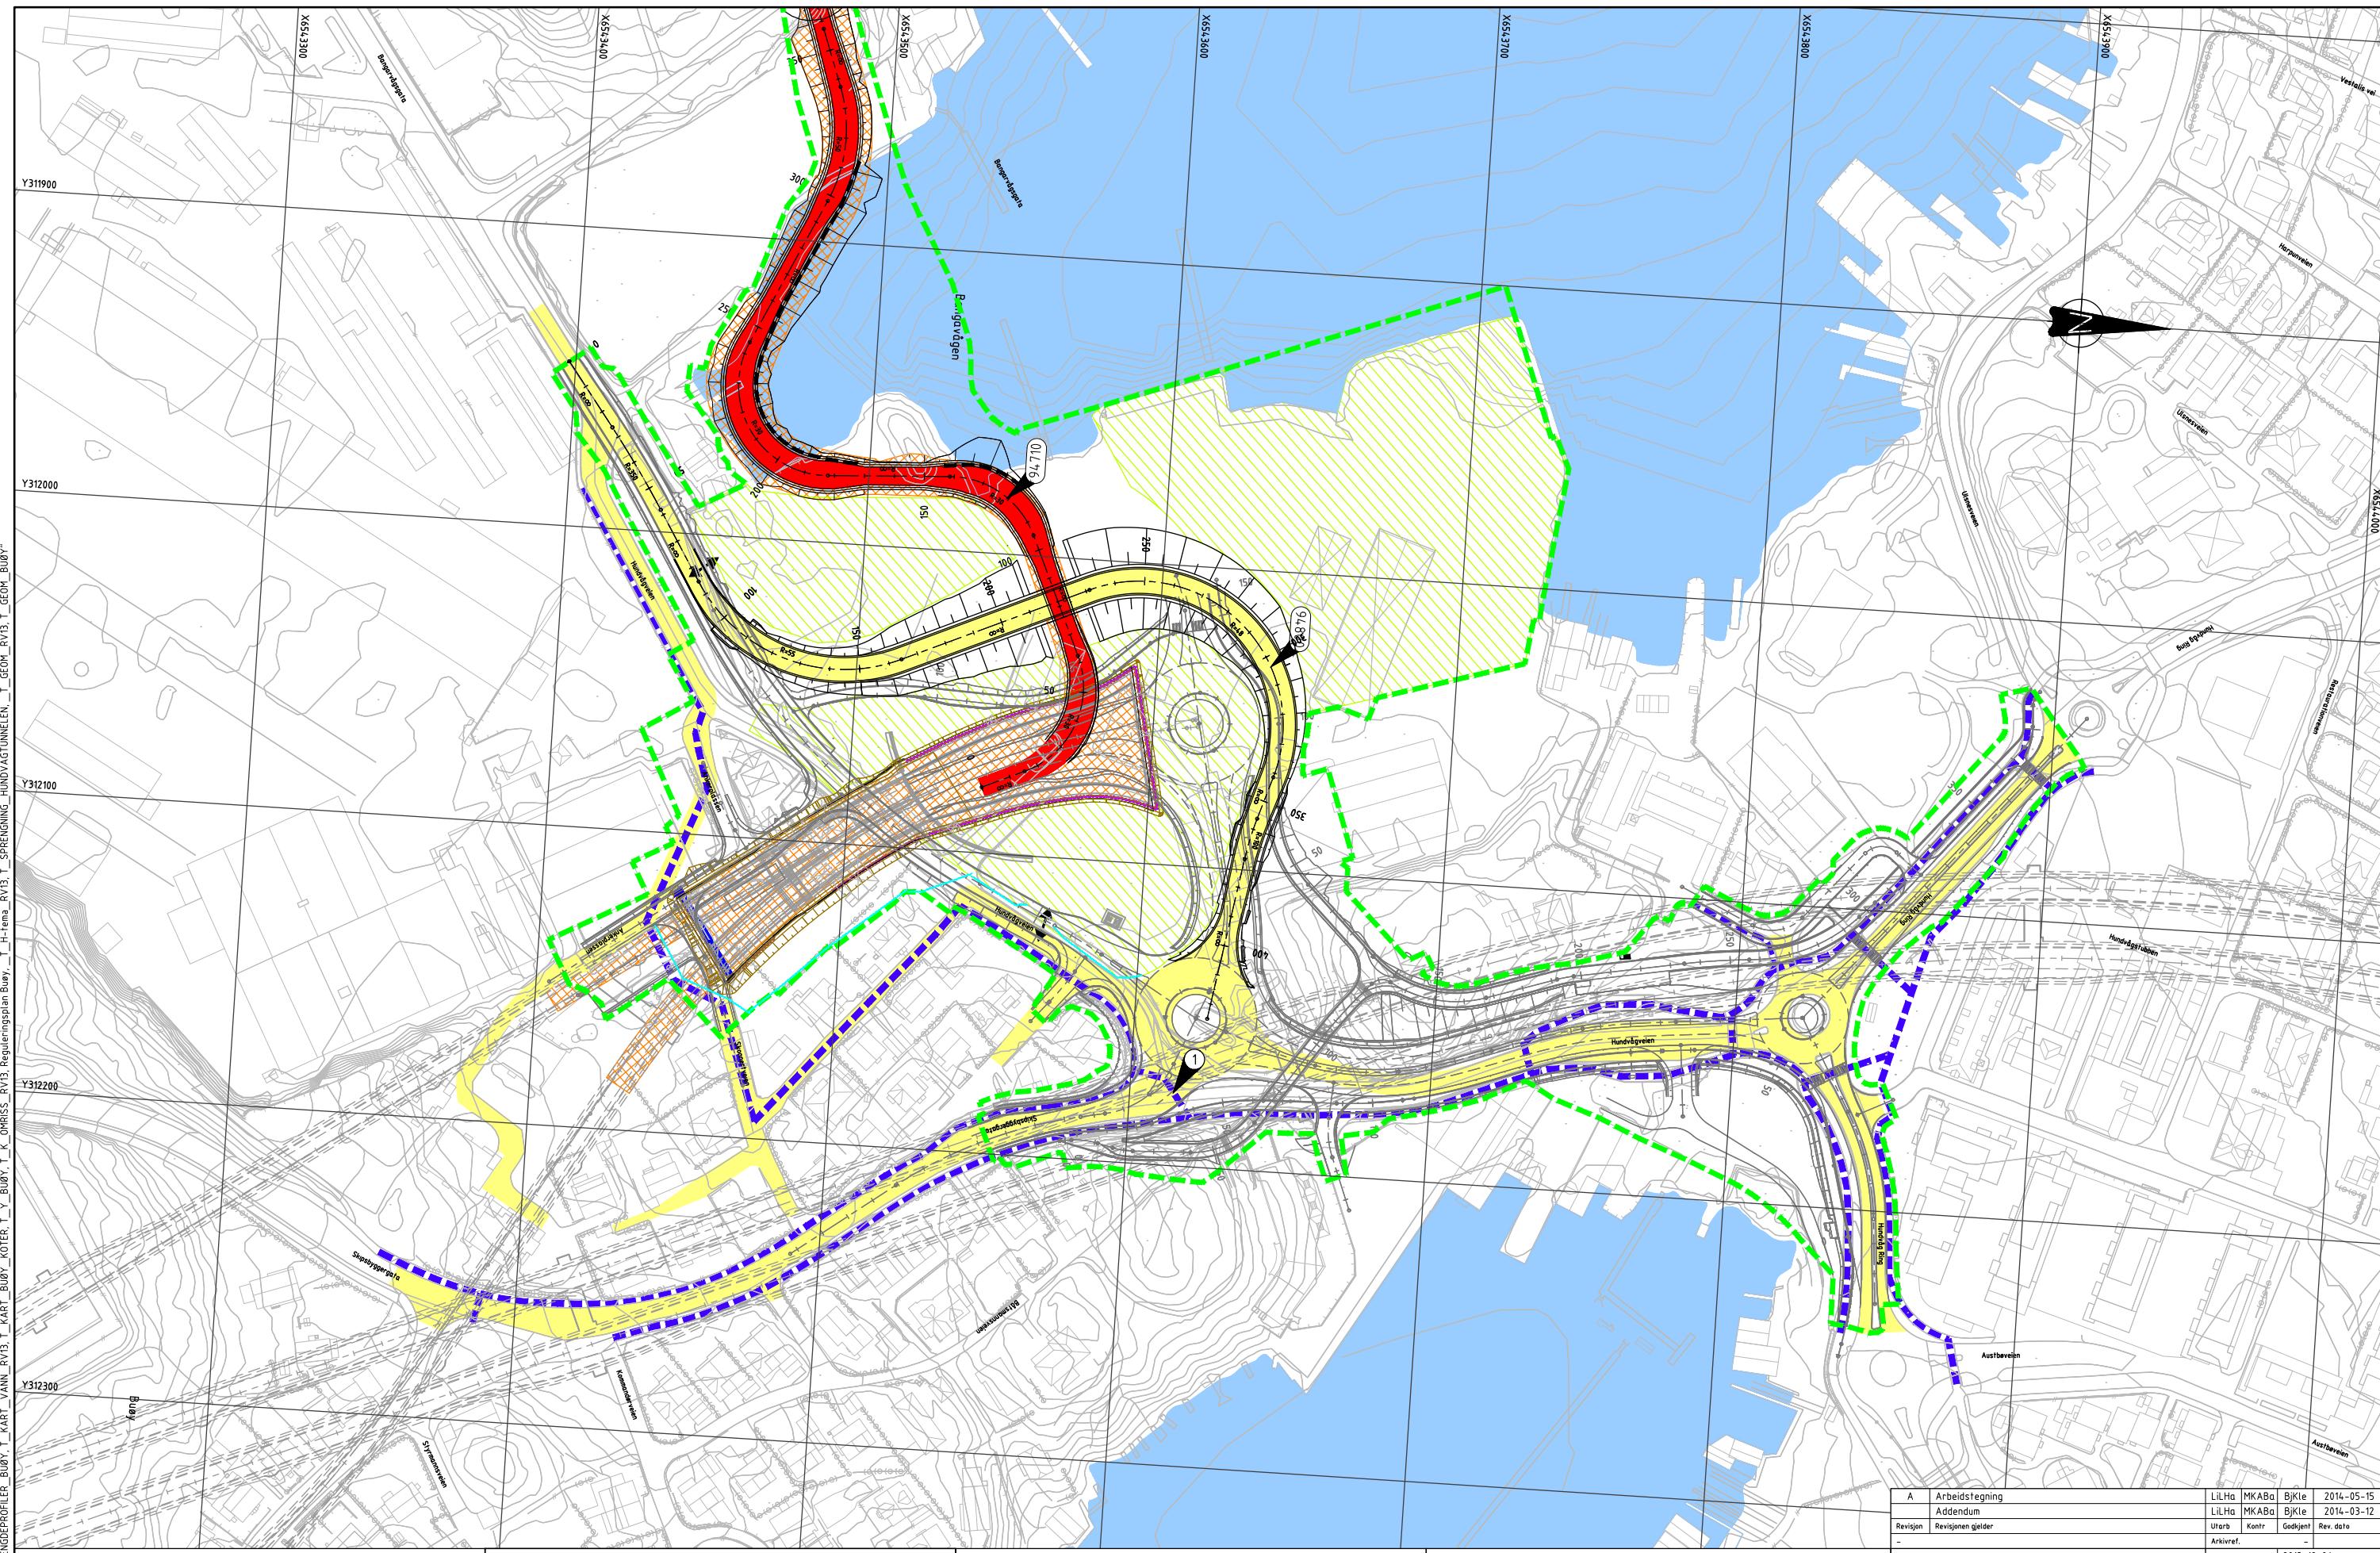
Prosjektnummer	300465		
	PROF.-nummer	11R0013B_027		
	Arkivnummer	-		
	Bygverksnummer	-		
	Målestokk A1	1:1000		
et av	Kontrollert av	Godkjent av	Konsulentarkiv	
LILHa	MKABA	BjKle	511687	
	Tegningsnummer	05-Y01-621		Revisjon
				A

1. Etablerer tett spunt
 2. Tar ut forskjæring
 3. Bygger anleggsvei linje 94700
 4. Starter tunneldriving
 5. Fylling i sjø Bangåvågen og Rosenberg V

- 05-Y01-621 Faseplan Buøy – Fylling i sjø
- 05-Y06-621 Fylling i sjø Buøy – Lengdeprofil anleggsveg
- 05-Y07-601 Fylling i sjø Buøy – Anleggsveg normalprofil

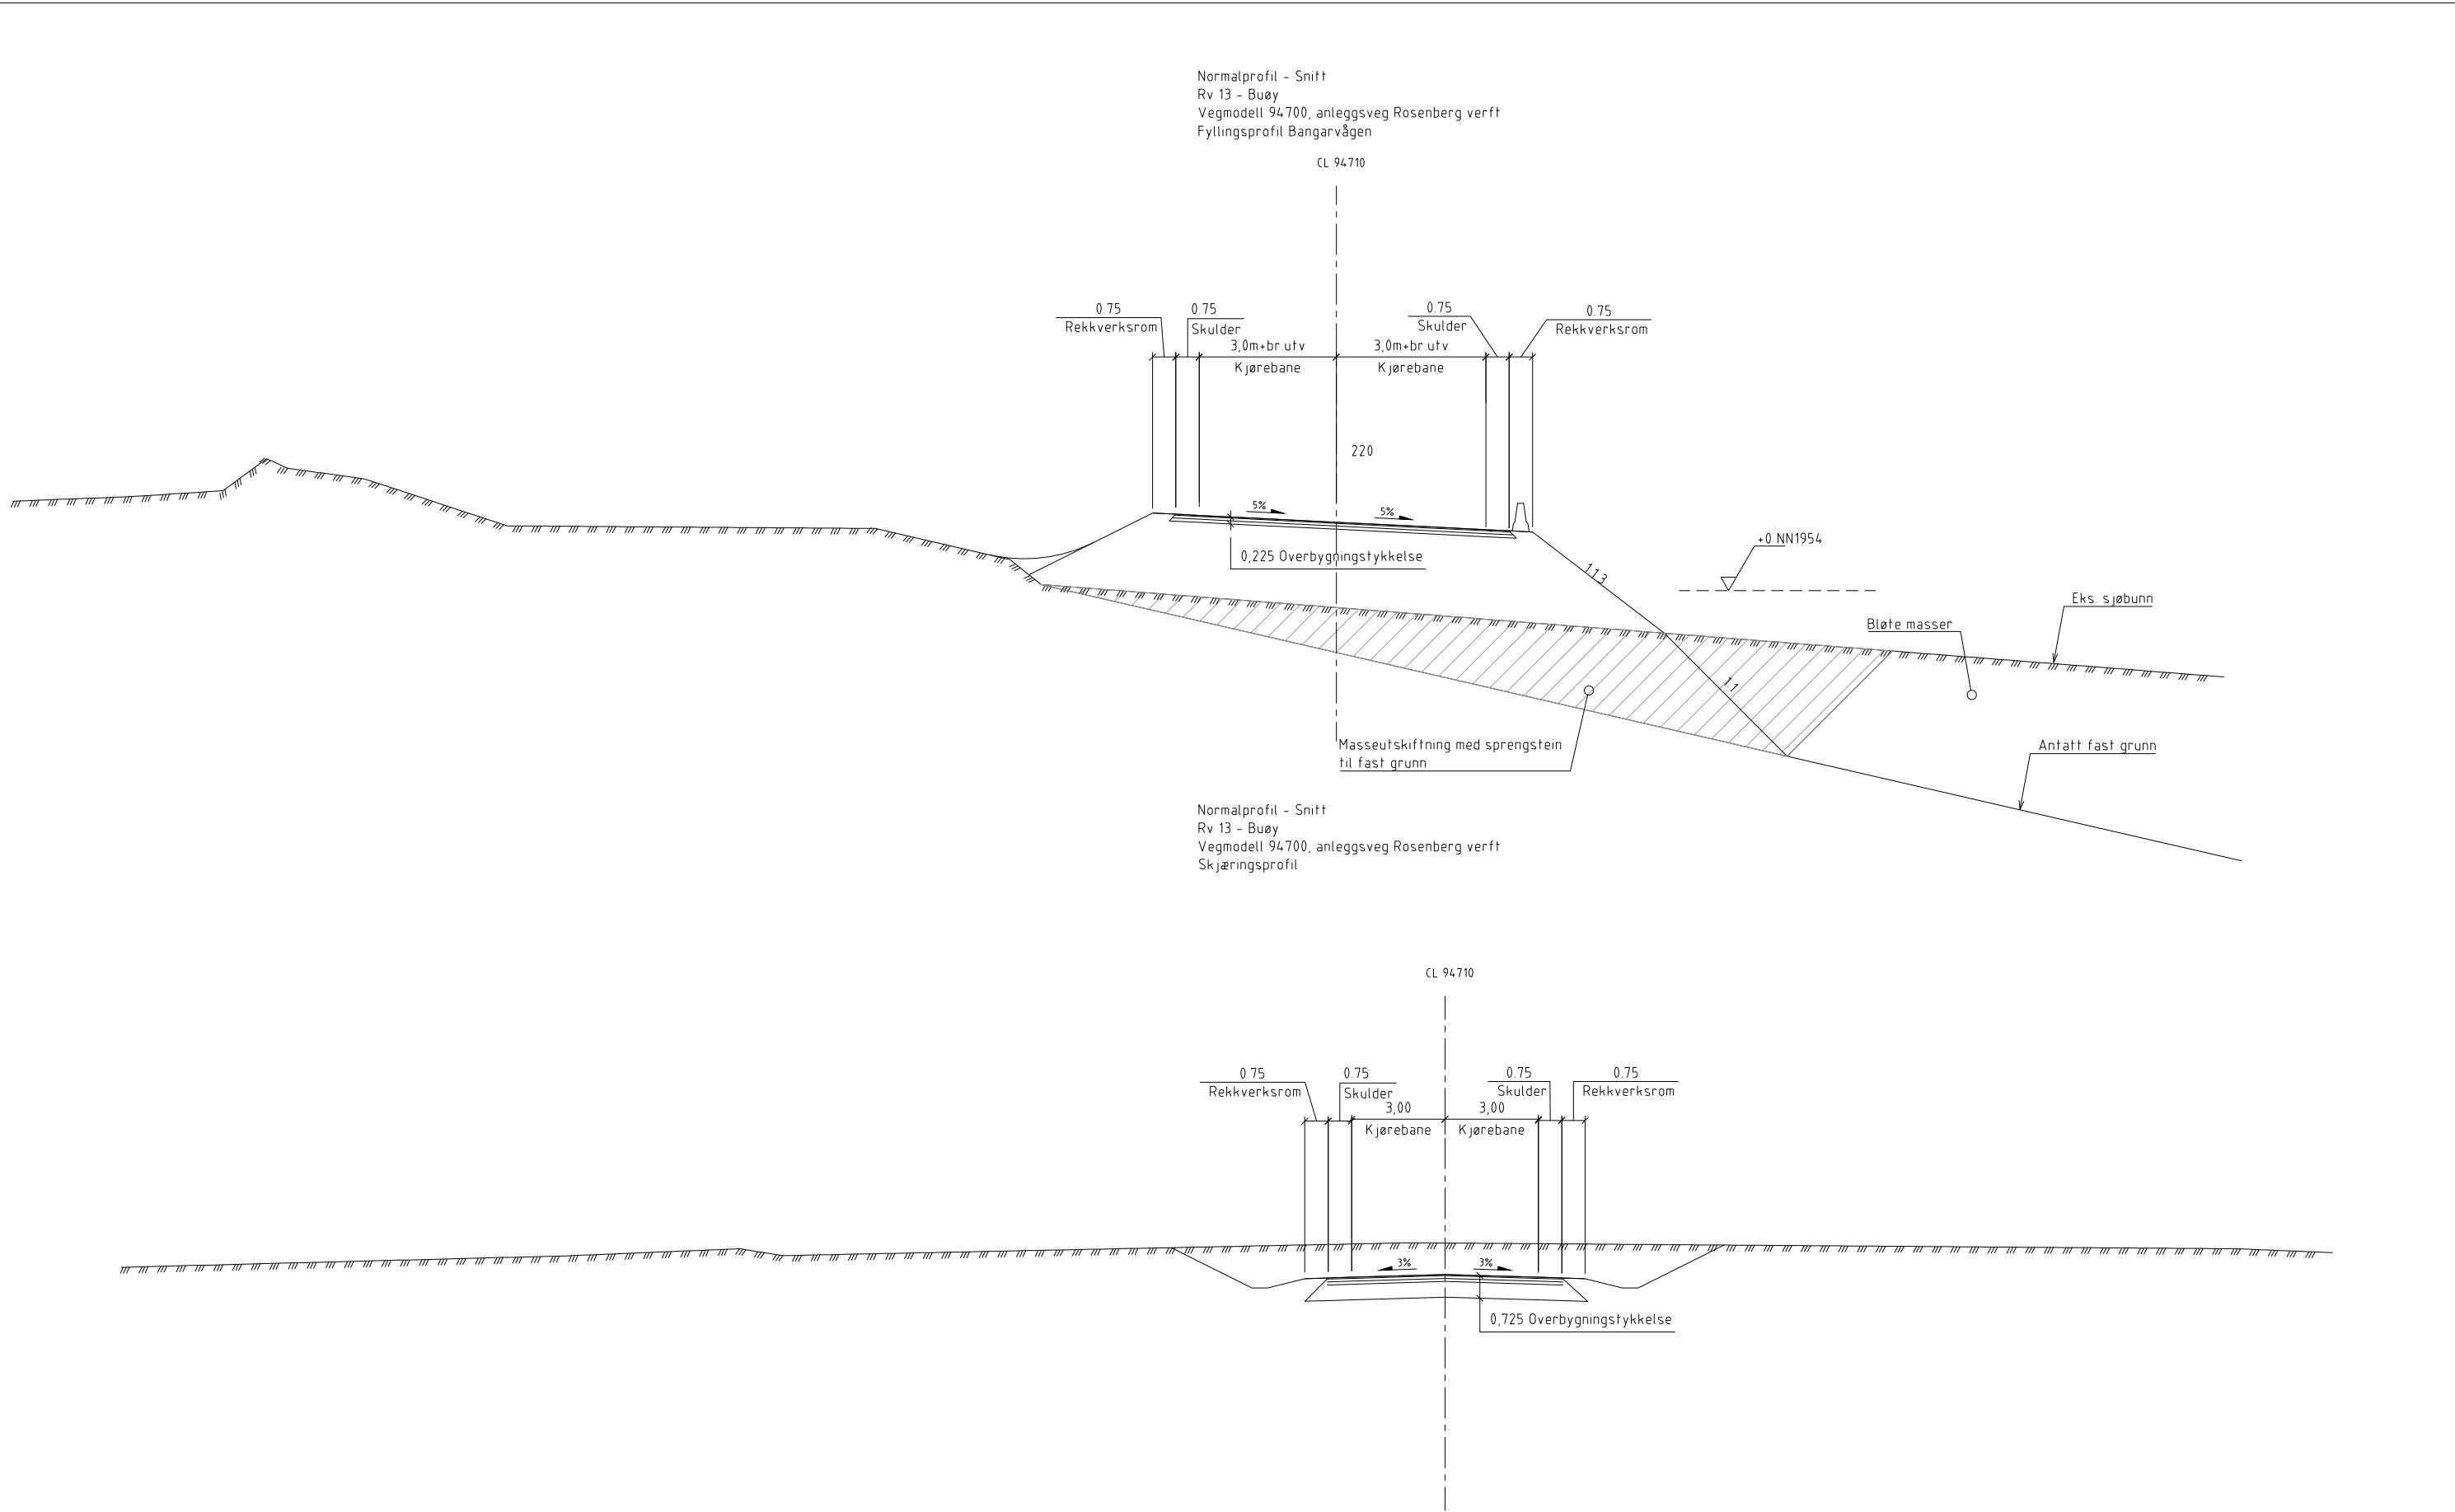
1. Masseeutskifting til fast grunn skal utføres under fylling i sjøen, ca profil 125-140 og 190-310.
2. Sprengstein legges ut fra tipp over vannstand. Massene skyves ut over tippen med doser.
3. Det vises til håndbok 274 kap. 2.3.4

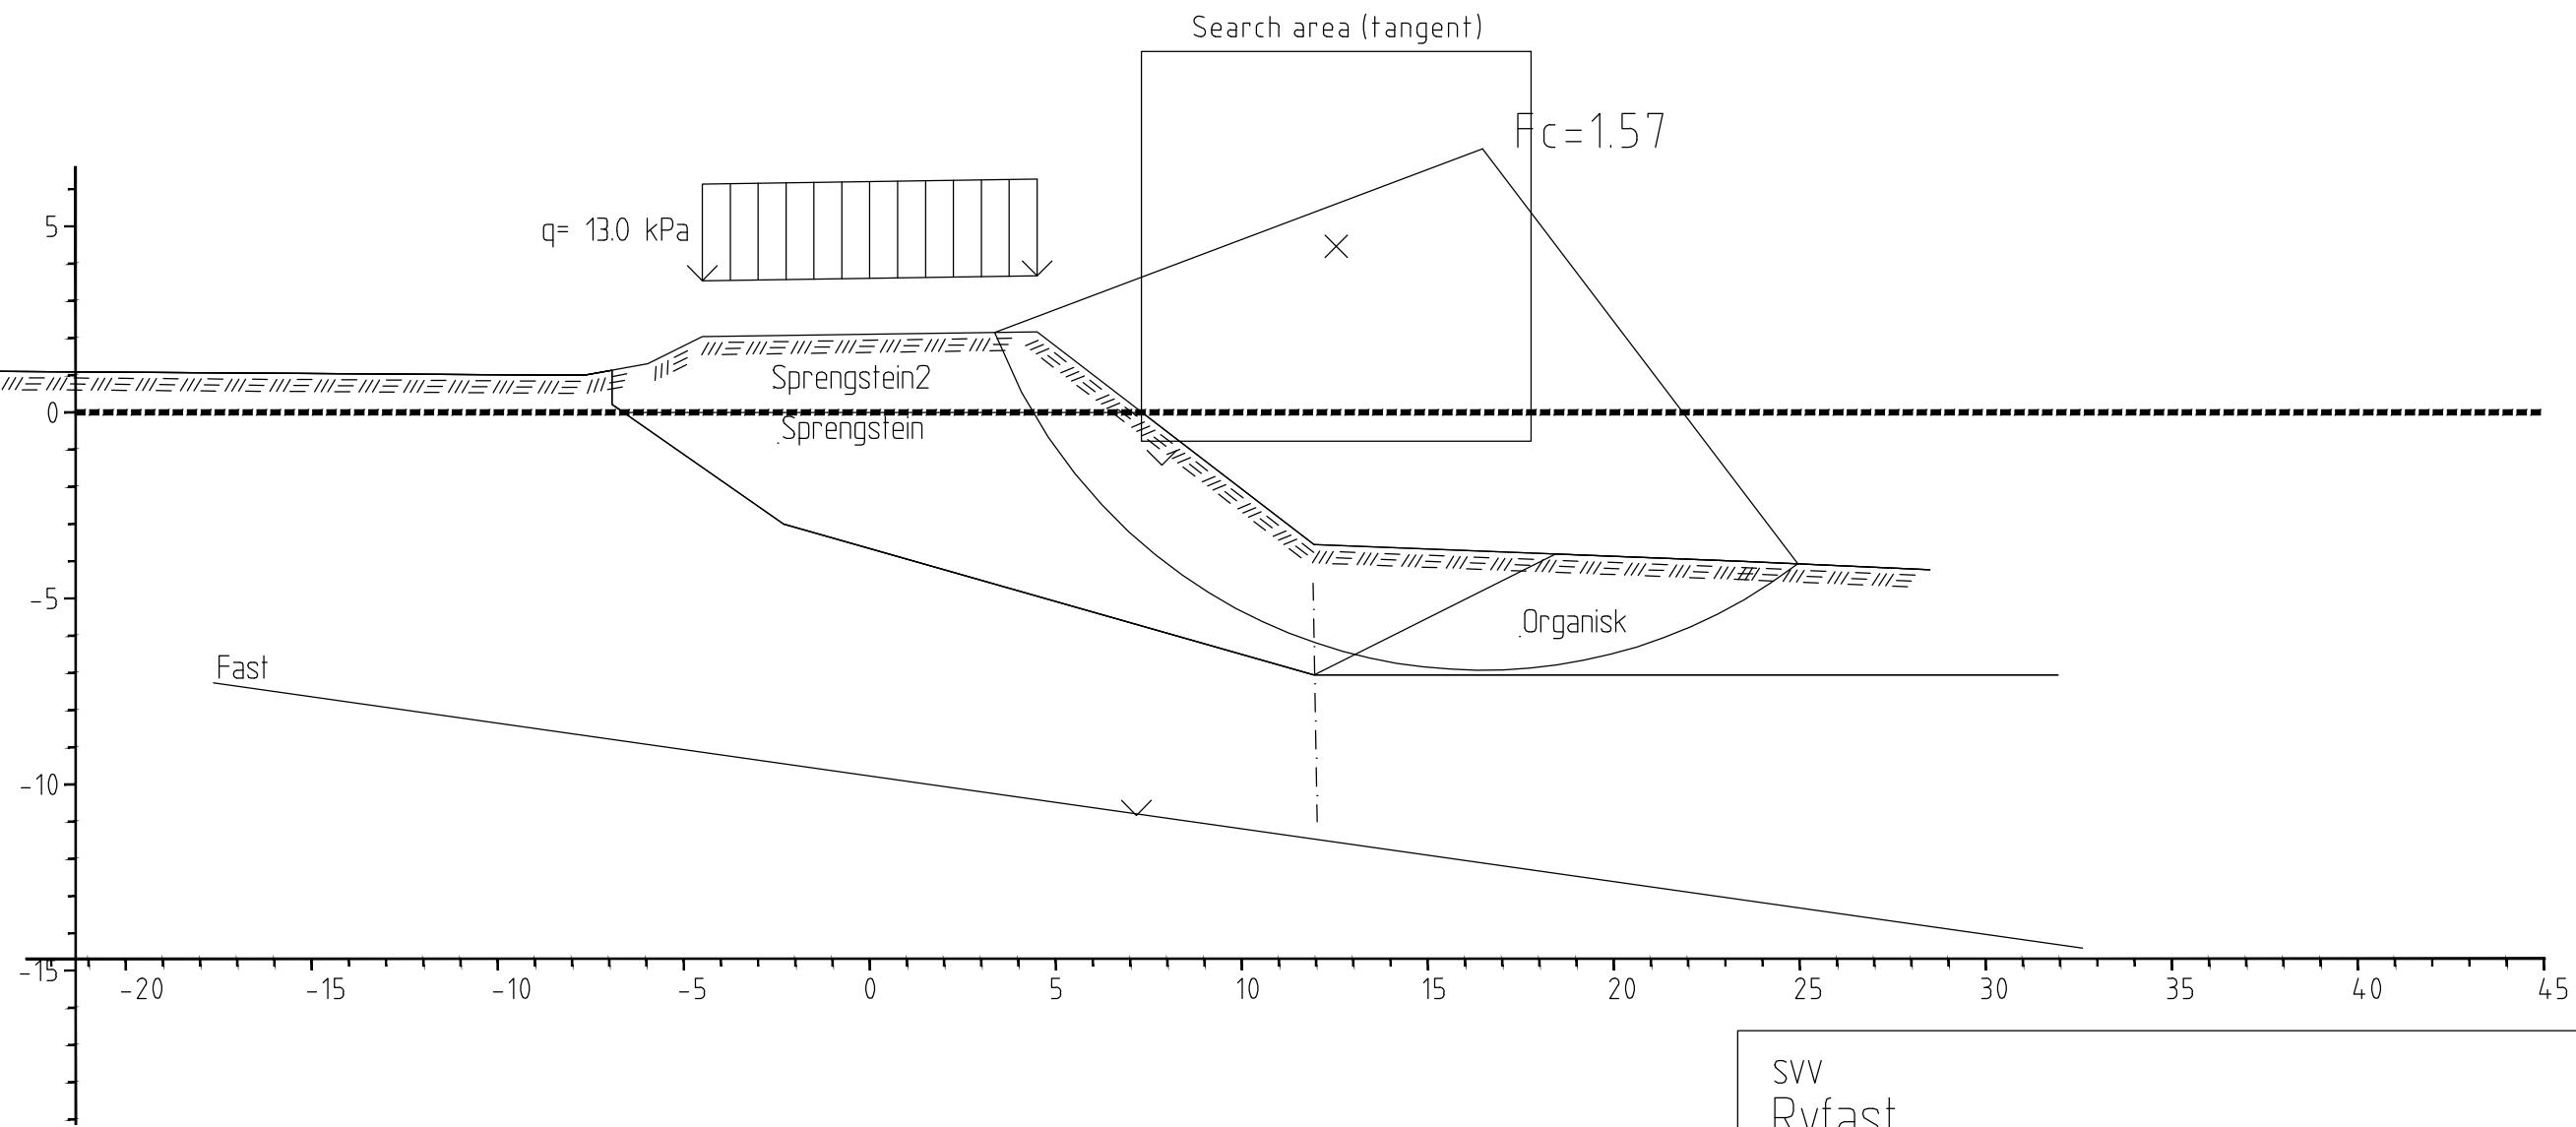
Bangarvägen
Profil 270

Stabilitetsvurdering

Material	no	Un. Weigth	Fi	C'	C	Aa	Ad	Ap	AltGw	Ru-factor	PWPress.
Sprengstein2	4	19.00	42.0	0.0					0.00	0.00	0.00
Sprengstein	1	22.00	42.0	0.0					0.00	0.00	0.00
Organisk	2	14.00	---	---	5.0	1.00	1.00	1.00	0.00	0.00	0.00
Fast	3	19.00	35.0	0.0					0.00	0.00	0.00

Stabilitetsberekinga er lagt ved notatet.

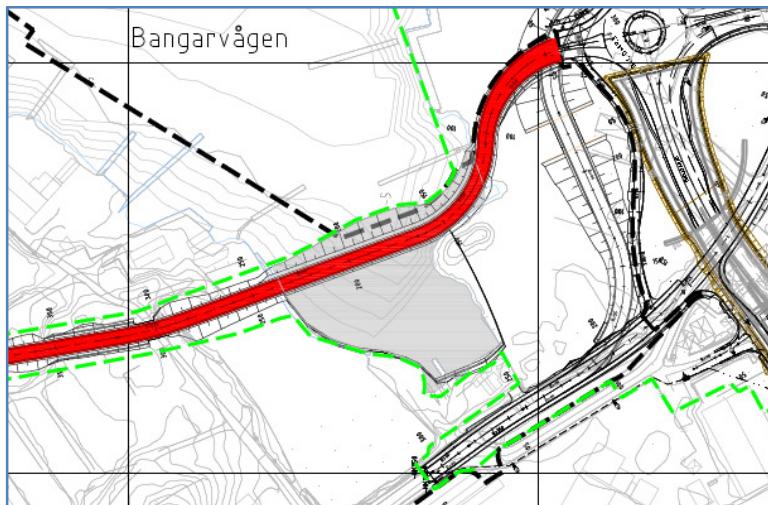
Figur 1. Opprinnelig plan for ny veitrase.

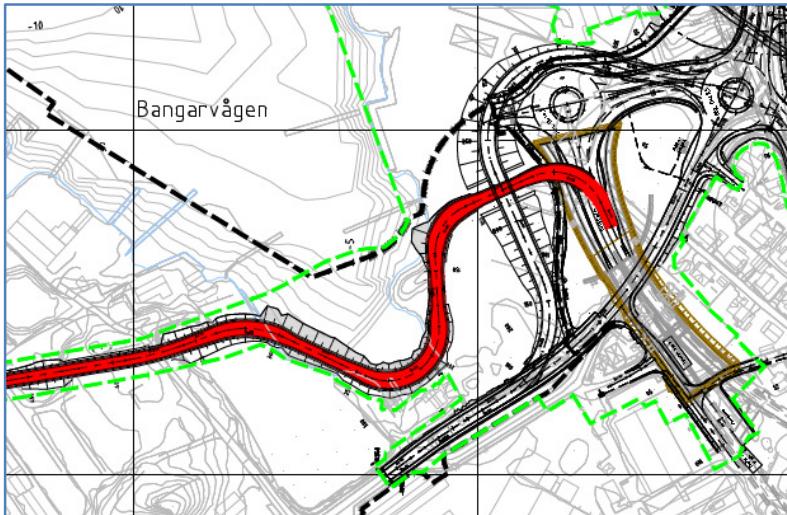
Figur 2. Kart som viser ny veitraseplan.

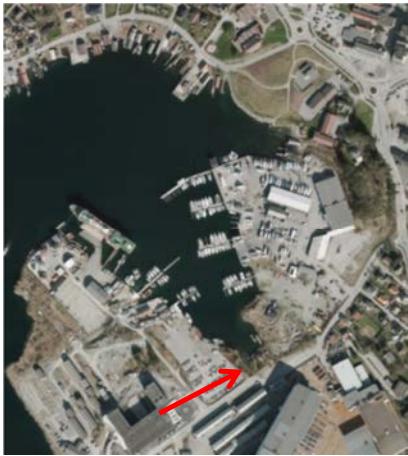
Figur 3. Oversiktsfoto over området fra «Norgeibilder.no» med pil som viser til nytt tiltaksområdet.

Nytt forslag til tiltaksområde ligger innerst i Bangarvågen (Figur 3).

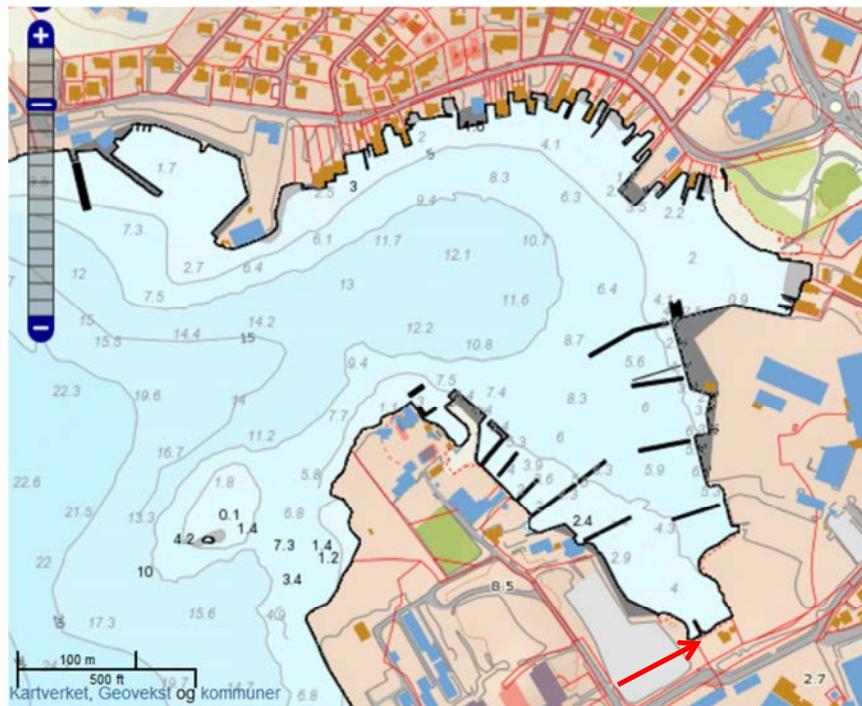
Figur 4. Dybdeforhold i Bangarvåg (Kilde: Kartverkets sjøkart.)

Sjøkart over Bangarvåg viser at området er forholdsvis grunt, spesielt inne i bukta ved tiltaksområdet hvor vanndybden kun er 4-5 meter (Figur 4).

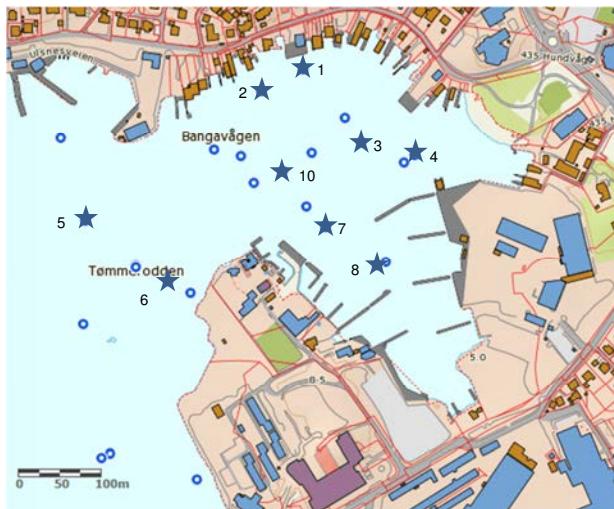
Figur 6. Oversikt over flere av Bangarvågens tidligere sedimentundersøkelser (vises som små sirkler; kilde: Miljødirektoratets Vannmiljø-database). Undersøkelser utført av COWI i samarbeid med Norges Geotekniske Institutt i 2013 er vist som stjerner.

Sedimentene i Bangarvågen er prøvetatt flere ved flere anledninger og flere steder (Figur 6; kilde Vannmiljø). Fylkesmannen i Rogalands miljørappoart nr. 1 (2002) beskriver bl.a. at det er innhentet kjerneprøver fra Bangarvågen i 1993, 1995, 1998 og 2001, og Vannmiljø-databasen viser flere etter dette også. Senest i 2013 ble det utført en undersøkelse av sedimentene i fjorden av COWI og Norges Geotekniske Institutt (NGI) på oppdrag for Stavanger kommune. Resultatene av disse undersøkelsene viser overskridelse av utvalgte tungmetaller (f.eks. kobber, bly og kvikksølv), PAH og PCB samt TBT (kilde: Vannregisteret i Miljødirektoratets database Vannmiljø). I tillegg er det registrert *metylkvikksølv* i sedimentene flere steder i fjorden (Vannmiljø). Sistnevnte er en giftig fettløselig organisk kvikksølv-forbindelse som akkumuleres i næringskjeden og kan føre til risiko for human helse.

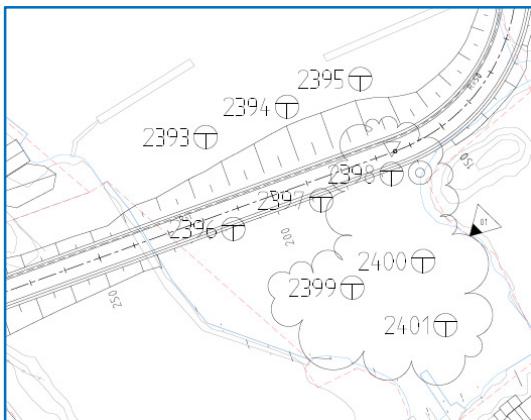
Sedimentet i tiltaksområdet ble prøvetatt av Norconsult 24. februar 2014 og består av en bland-prøve innhentet fra Stasjonene 2393, 2398 og 2399 (Figur 7). Sedimentprøvene ble hentet opp med en håndholdt Van Veen grabb.

Figur 7. Grunnundersøkelse-posisjonene. Grabbprøver ble tatt i stasjon 2393, 2398 og 2399.

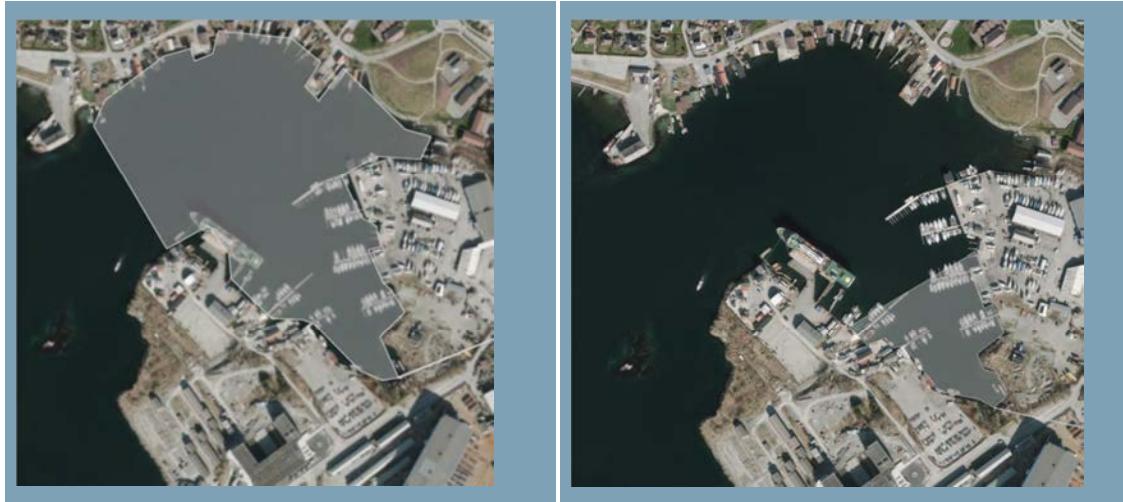
Gjennom en mekanisk mudring vil det kunne skje noe spredning av miljøgifter. Med et utgangspunkt i at ca. 5 % av det forurensede materialet spres under mudringen vil dette utgjøre ca. 22 kg bly, 18 kg kobber, 0,4 kg kvikksølv, 85 kg sink. For organiske miljøgifter som PAH-stoffer og TBT i partikkelform er dette kun i gram-størrelse.

Figur 8. Skravert område (foto til venstre) viser areal resipient som vil overskrides av TBT pr. dag med hensyn på PNEC_{kronisk} effekt. Skravert området viser et ca. areal på 96 000m² med et antatt gjennomsnittsdyp på ca. 8 m. Skravert område (foto til høyre) viser areal resipient som vil overskrides av TBT pr. dag med hensyn på PNEC_{akutt}. Skravert området viser et ca. areal på 17 000m² med et antatt gjennomsnittsdyp på ca. 6 m. (Foto fra Norgebilder.no)
