Statens Vegvesen, Region Vest

Orienterende miljøteknisk grunnundersøkelse

Leirberg,
Sola kommune

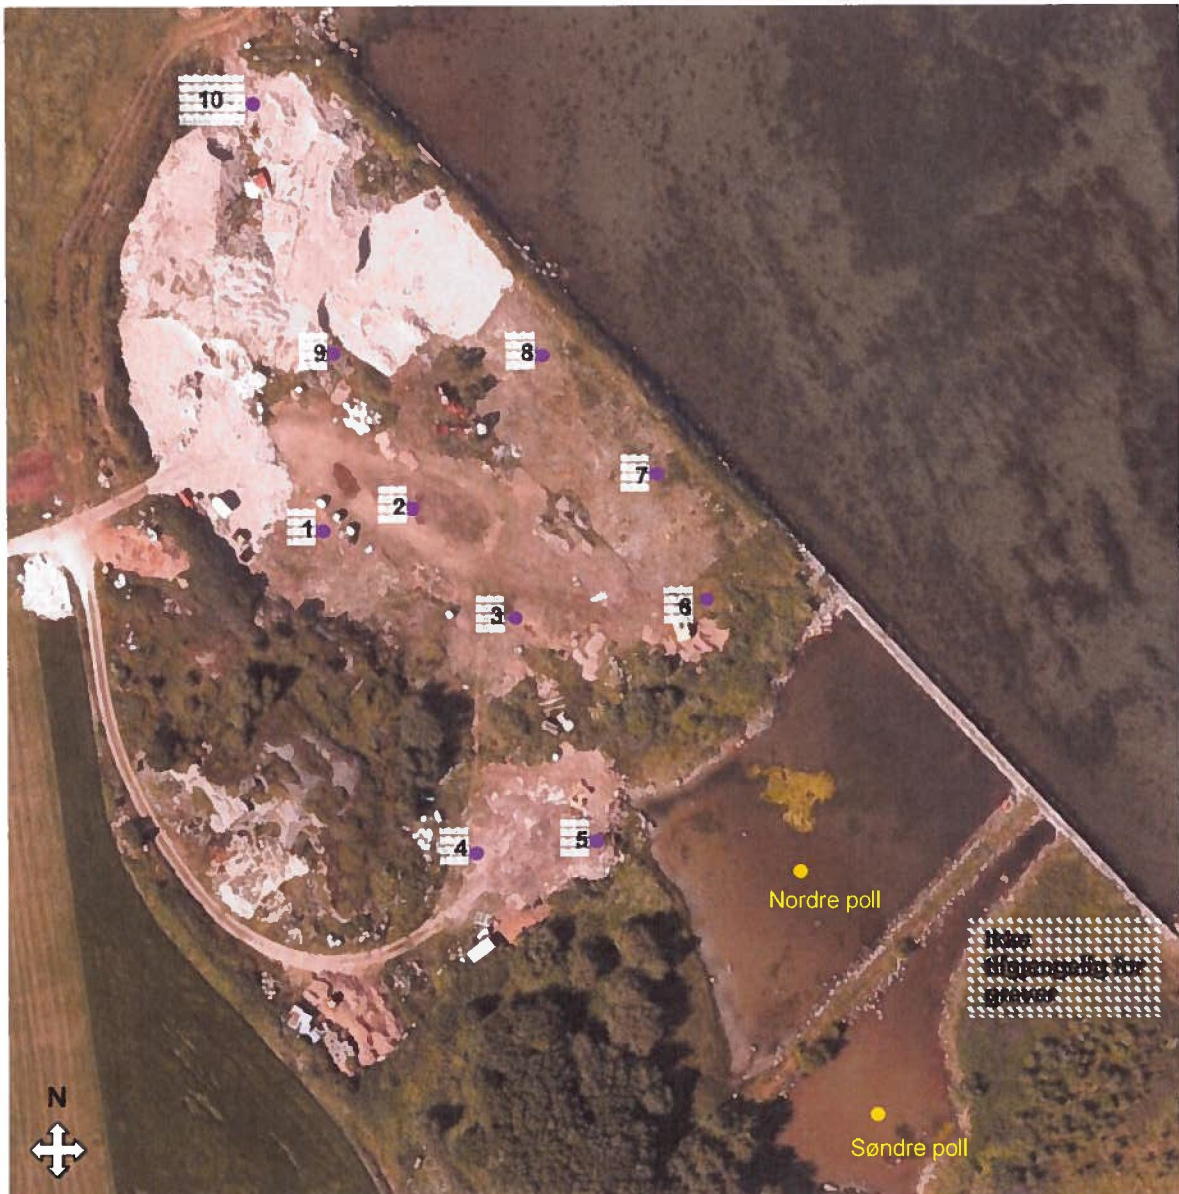
Sweco Norge AS gjennomførte en orienterende miljøteknisk grunnundersøkelse den 12.07.2011 ved Leirberg. Swecos prøvepunkter er gitt i figur 2.

Figur 2 Området undersøkt juni 2011, Swecos prøvepunkter er markert med lilla, Ecofacts prøvepunkter er markert med gult

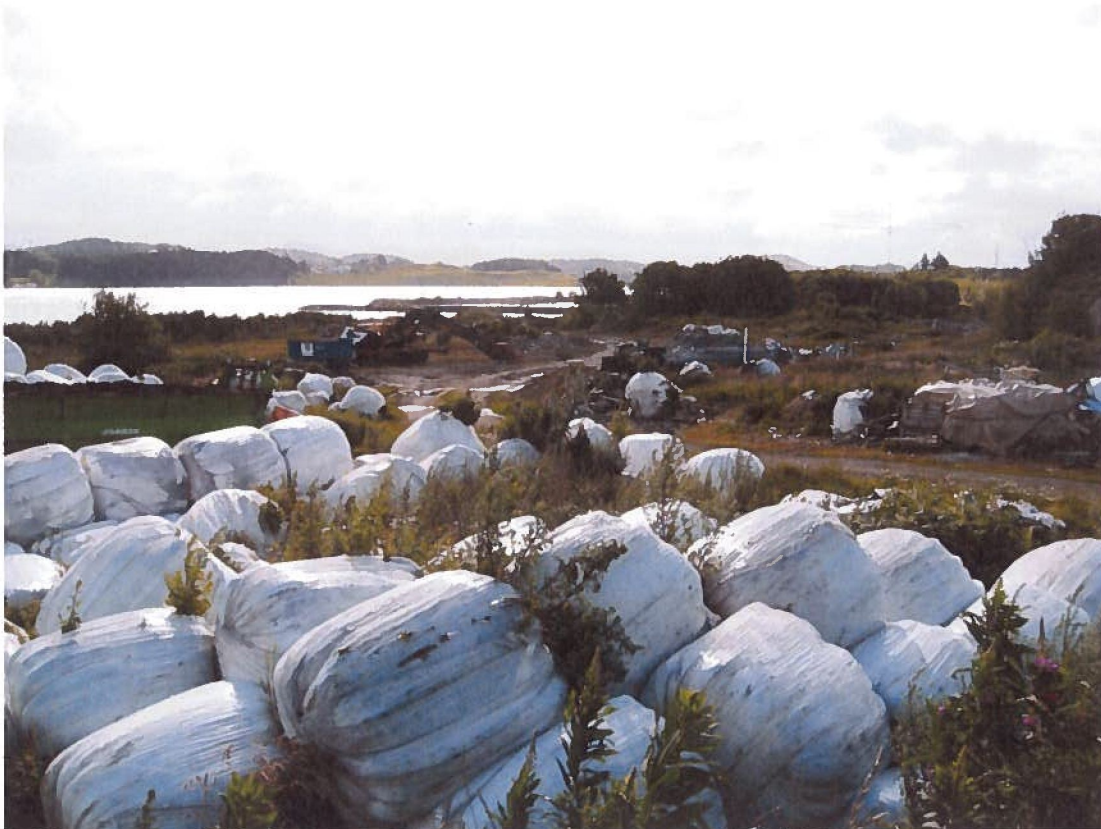
Massene på området består av 1 – 2 meter fyllmasser av alle fraksjoner (jord, sand, silt, leire og stein av ulik størrelse) ispedd diverse jernskap, armeringsjern, emballasjeplast fra jordbruk, tønner, bygningsmaterialer som teglstein, glassull, treplank og sponplater, samt kvister/pinner og større stubber/røtter fra avsagde trær. Området er tydelig preget av å være benyttet som lokal fyllplass.

Figur 4 Oversiktsbilder av Leirberg – tatt mot sørvest.

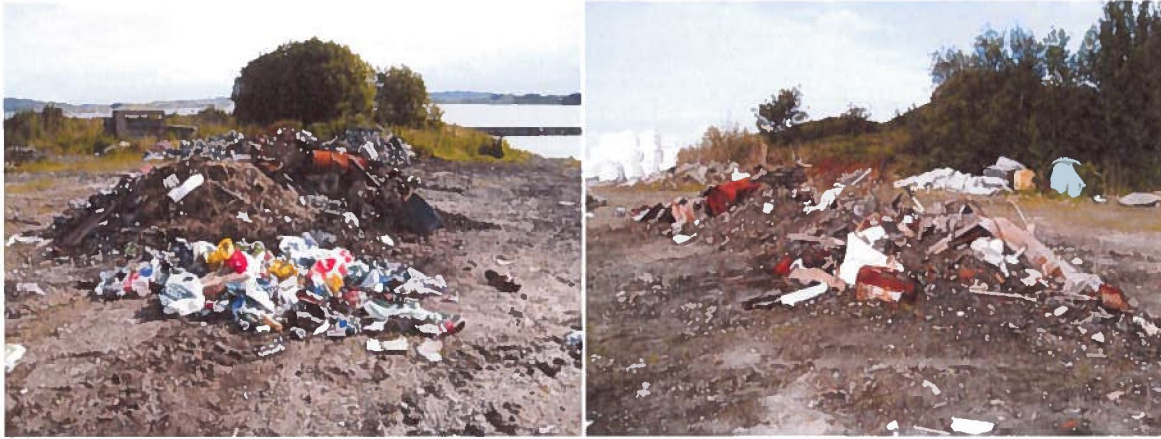
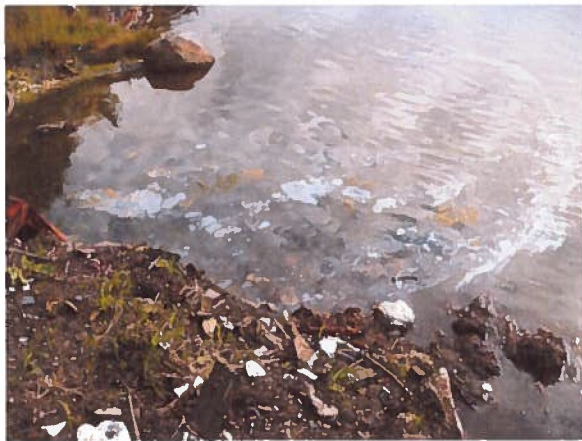
Figur 6 Oversiktsbilde ved nordre poll, tatt hhv mot øst, vest og i strandkanten

Området benyttes til lagring av høyballer, en gammel gravemaskin og skurtresker, gamle tønner, bilbatterier, diverse jord/sand/steinmasser og metallskrap, gjerder, jekk, bøtter, asfaltrester, bygningsmaterialer, dekk, IBC-containere, presenninger, vanlige containere, brannområde for plank, tomflasker og bokser, etc.

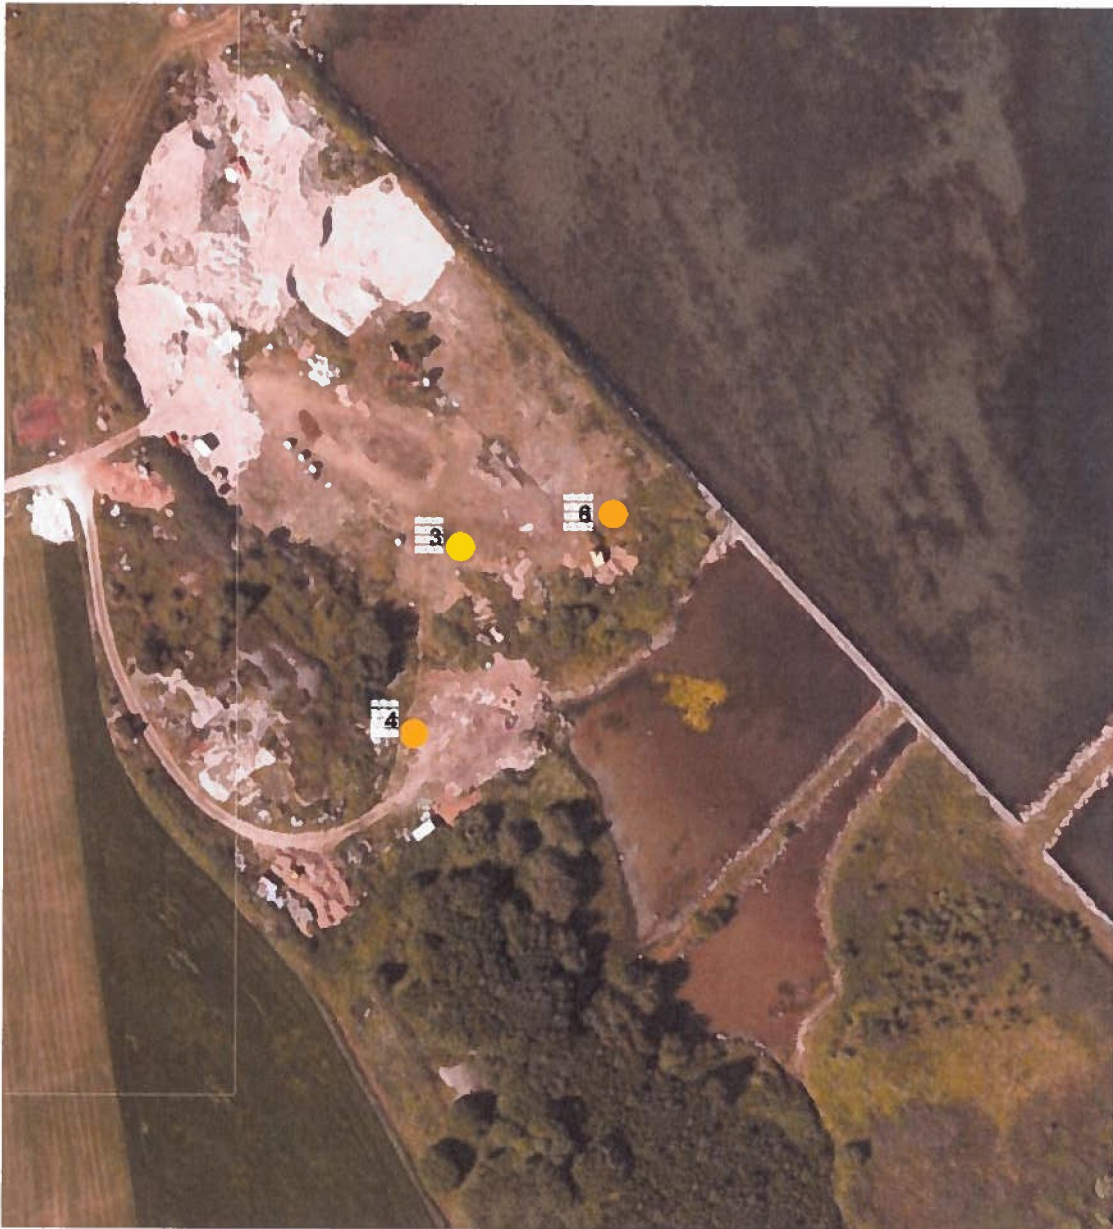
Området gir inntrykk av å være dominert av overflateforurensning i form av "lagret" avfall av forskjellig karakter. De innfylte massene er hovedsakelig forurenset av olje og noe arsen i de søndre delene av området (punktene 3, 4 og 6 – se figur 7). Utover dette er det i denne innledende undersøkelsen ikke påvist vesentlig forurensning i massene.

Figur 7 Leirberg, den påviste forurensningen er markert fargekodet med høyeste påviste tilstandsklasse

Oljeforurensete masser bør fjernes fra området og leveres til godkjent deponi. Søppel og annet avfall i og på massene bør sorteres ut og leveres godkjent mottak/gjenvinningsstasjon.
