Vedlegg 3

Dokumentasjon av tildekkingsmasser (morene):

Dokumentasjon av tildekkingsmassar, utfylling Buøy - UTKAST

1 DOKUMENTASJON AV TILDEKKINGSMASSAR IHHT TA2143-2005

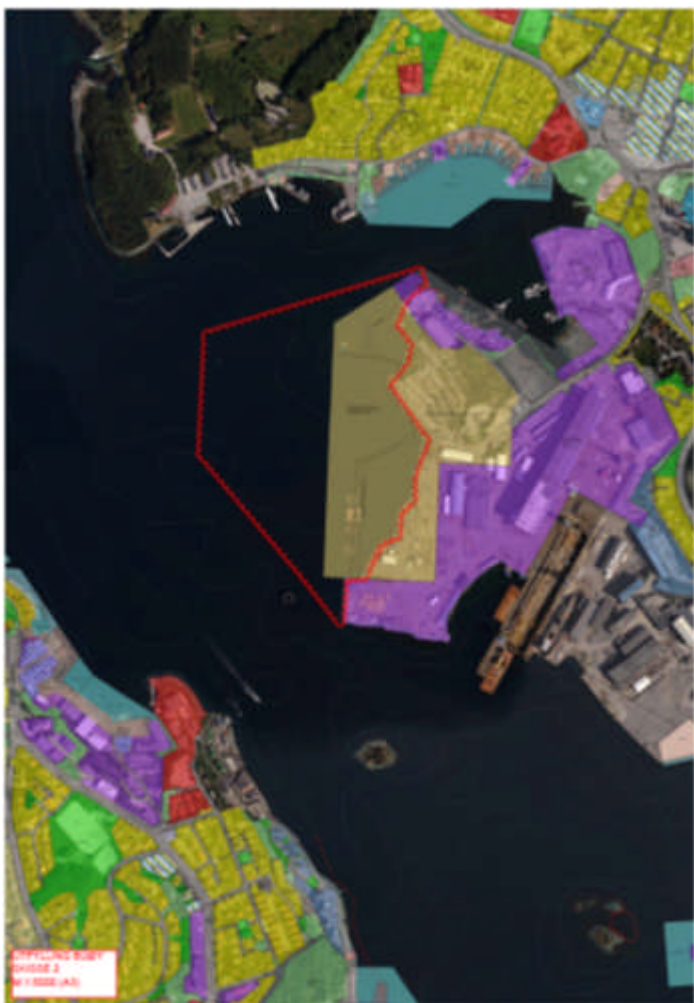
Figur 1: Planlagt utfyllingsområde ved Buøy, nytt landareal vist i rødt. Bildet er tatt fra presentasjon fra Statens vegvesen (2010), med skisse av utfyllingen.

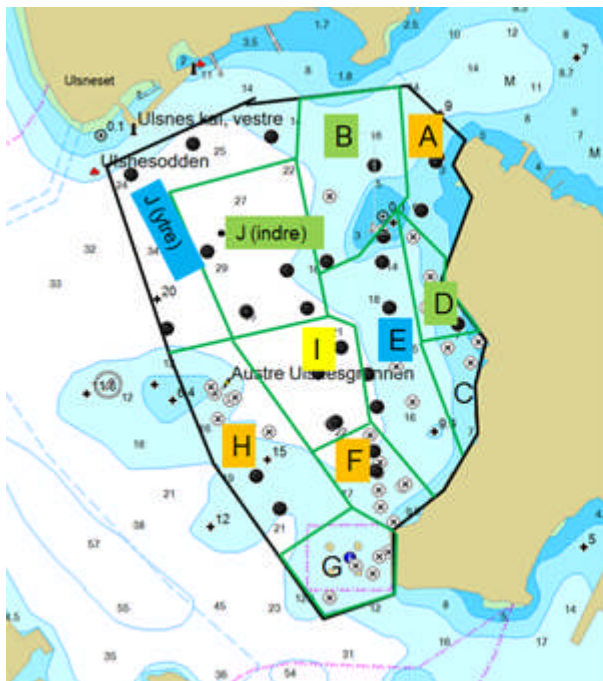
Figur 4: Prøvestasjonene klassifisert etter Klifs tilstandsklasser for kobber

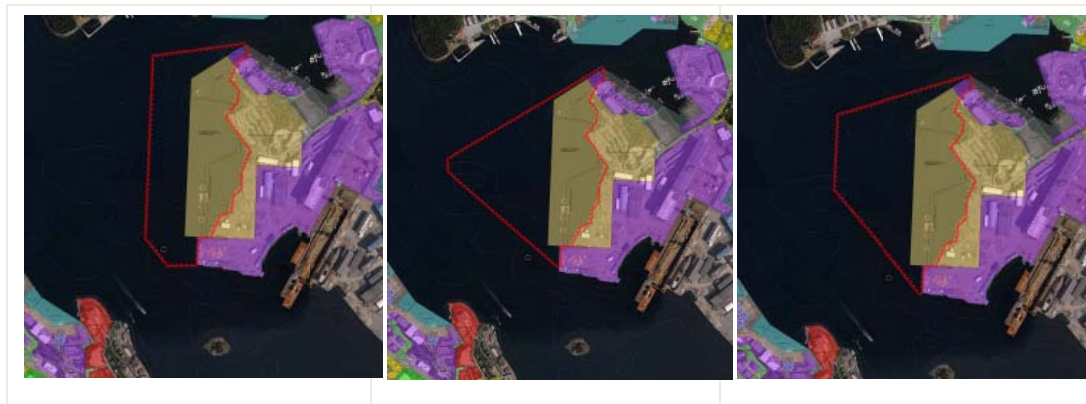
Figur 2 Tre alternative utfyllinger

Figur 2 viser tre alternative utfyllingsplaner. Det presiseres at de skisserte planene er på et tidlig stadium og kun vist for å illustrere mulige alternativer for utfyllinger.

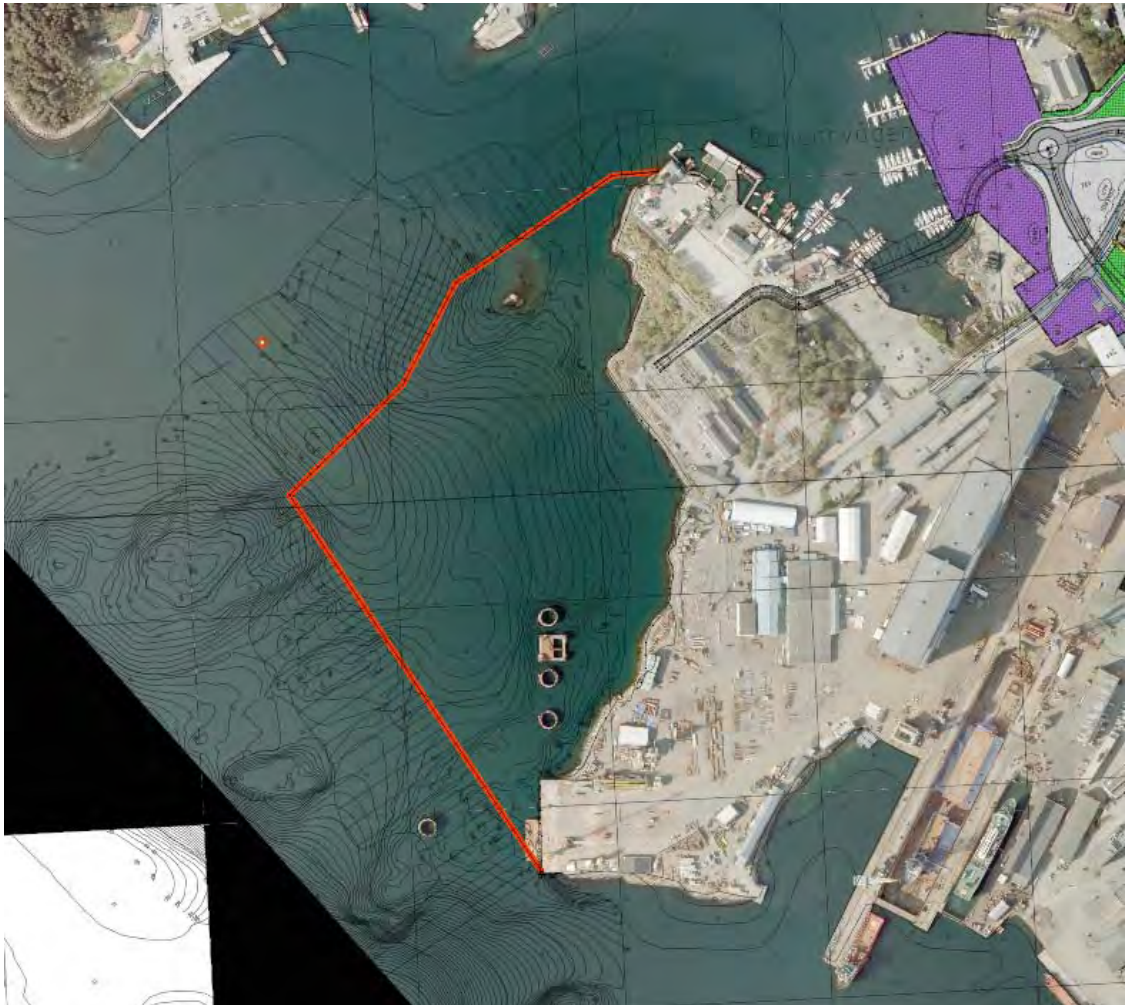
Figur 1 Utsnitt av reguleringsplanen

Utsnittet viser med rød strek antatt maksimal utfylling (i plan på kote pluss 3) og fyllingsfot for denne (for fyllingsskråning med helning 1:5).

I forbindelse med reguleringsplan for Rv.13 Ryfast vurderes et område vest for Buøy som aktuelt deponiområde for tunnelmasser, kfr. nedenstående utsnitt av reguleringsplanen (nr. B02-1) utarbeidet av Dimensjon AS (figur 1). Det aktuelle området avgrenses av Tømmerodden i nordøst, Bangavågen i nordvest, Ulsnesgrunnen i Byfjorden i vest og Rosenberg verfts anleggsområde/kai i sydøst.

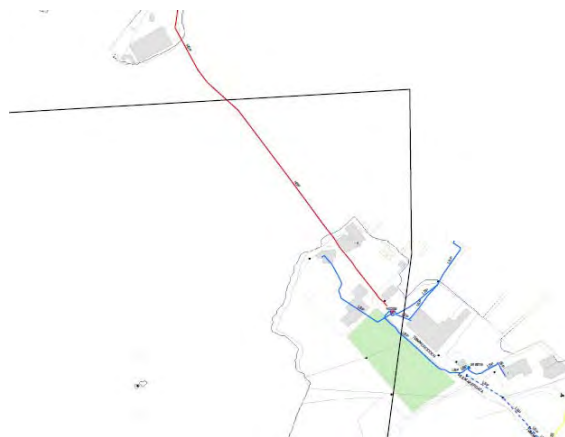
Figur 2 Lyse AS' høyspentkabel på sjøbunnen

Lyse Infra AS har liggende en høyspent sjøbunnskabel mellom Tømmerodden og Ulsnes, kfr. nedenstående kartutsnitt (figur 2). EB Marine AS ble engasjert til å påvise kablen under borearbeidene, for å unngå å skade denne.

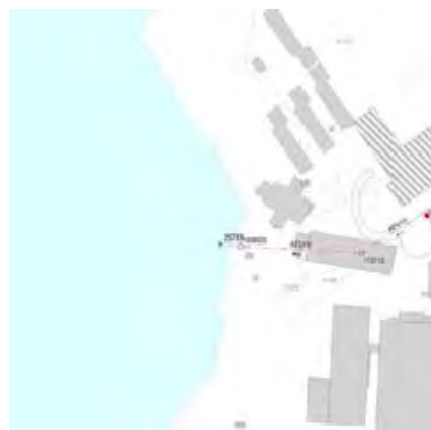
Figur 3 Stavanger kommunes 600 mm utslippsledning

Videre har Stavanger kommune liggende en offentlig 600 mm utslippsledning i området, kfr. ovenstående kartutsnitt (figur 3). Traseen som vises i kartet, er godt dokumentert på land, men det er usikkert hvor langt ut i sjøen ledningen går.

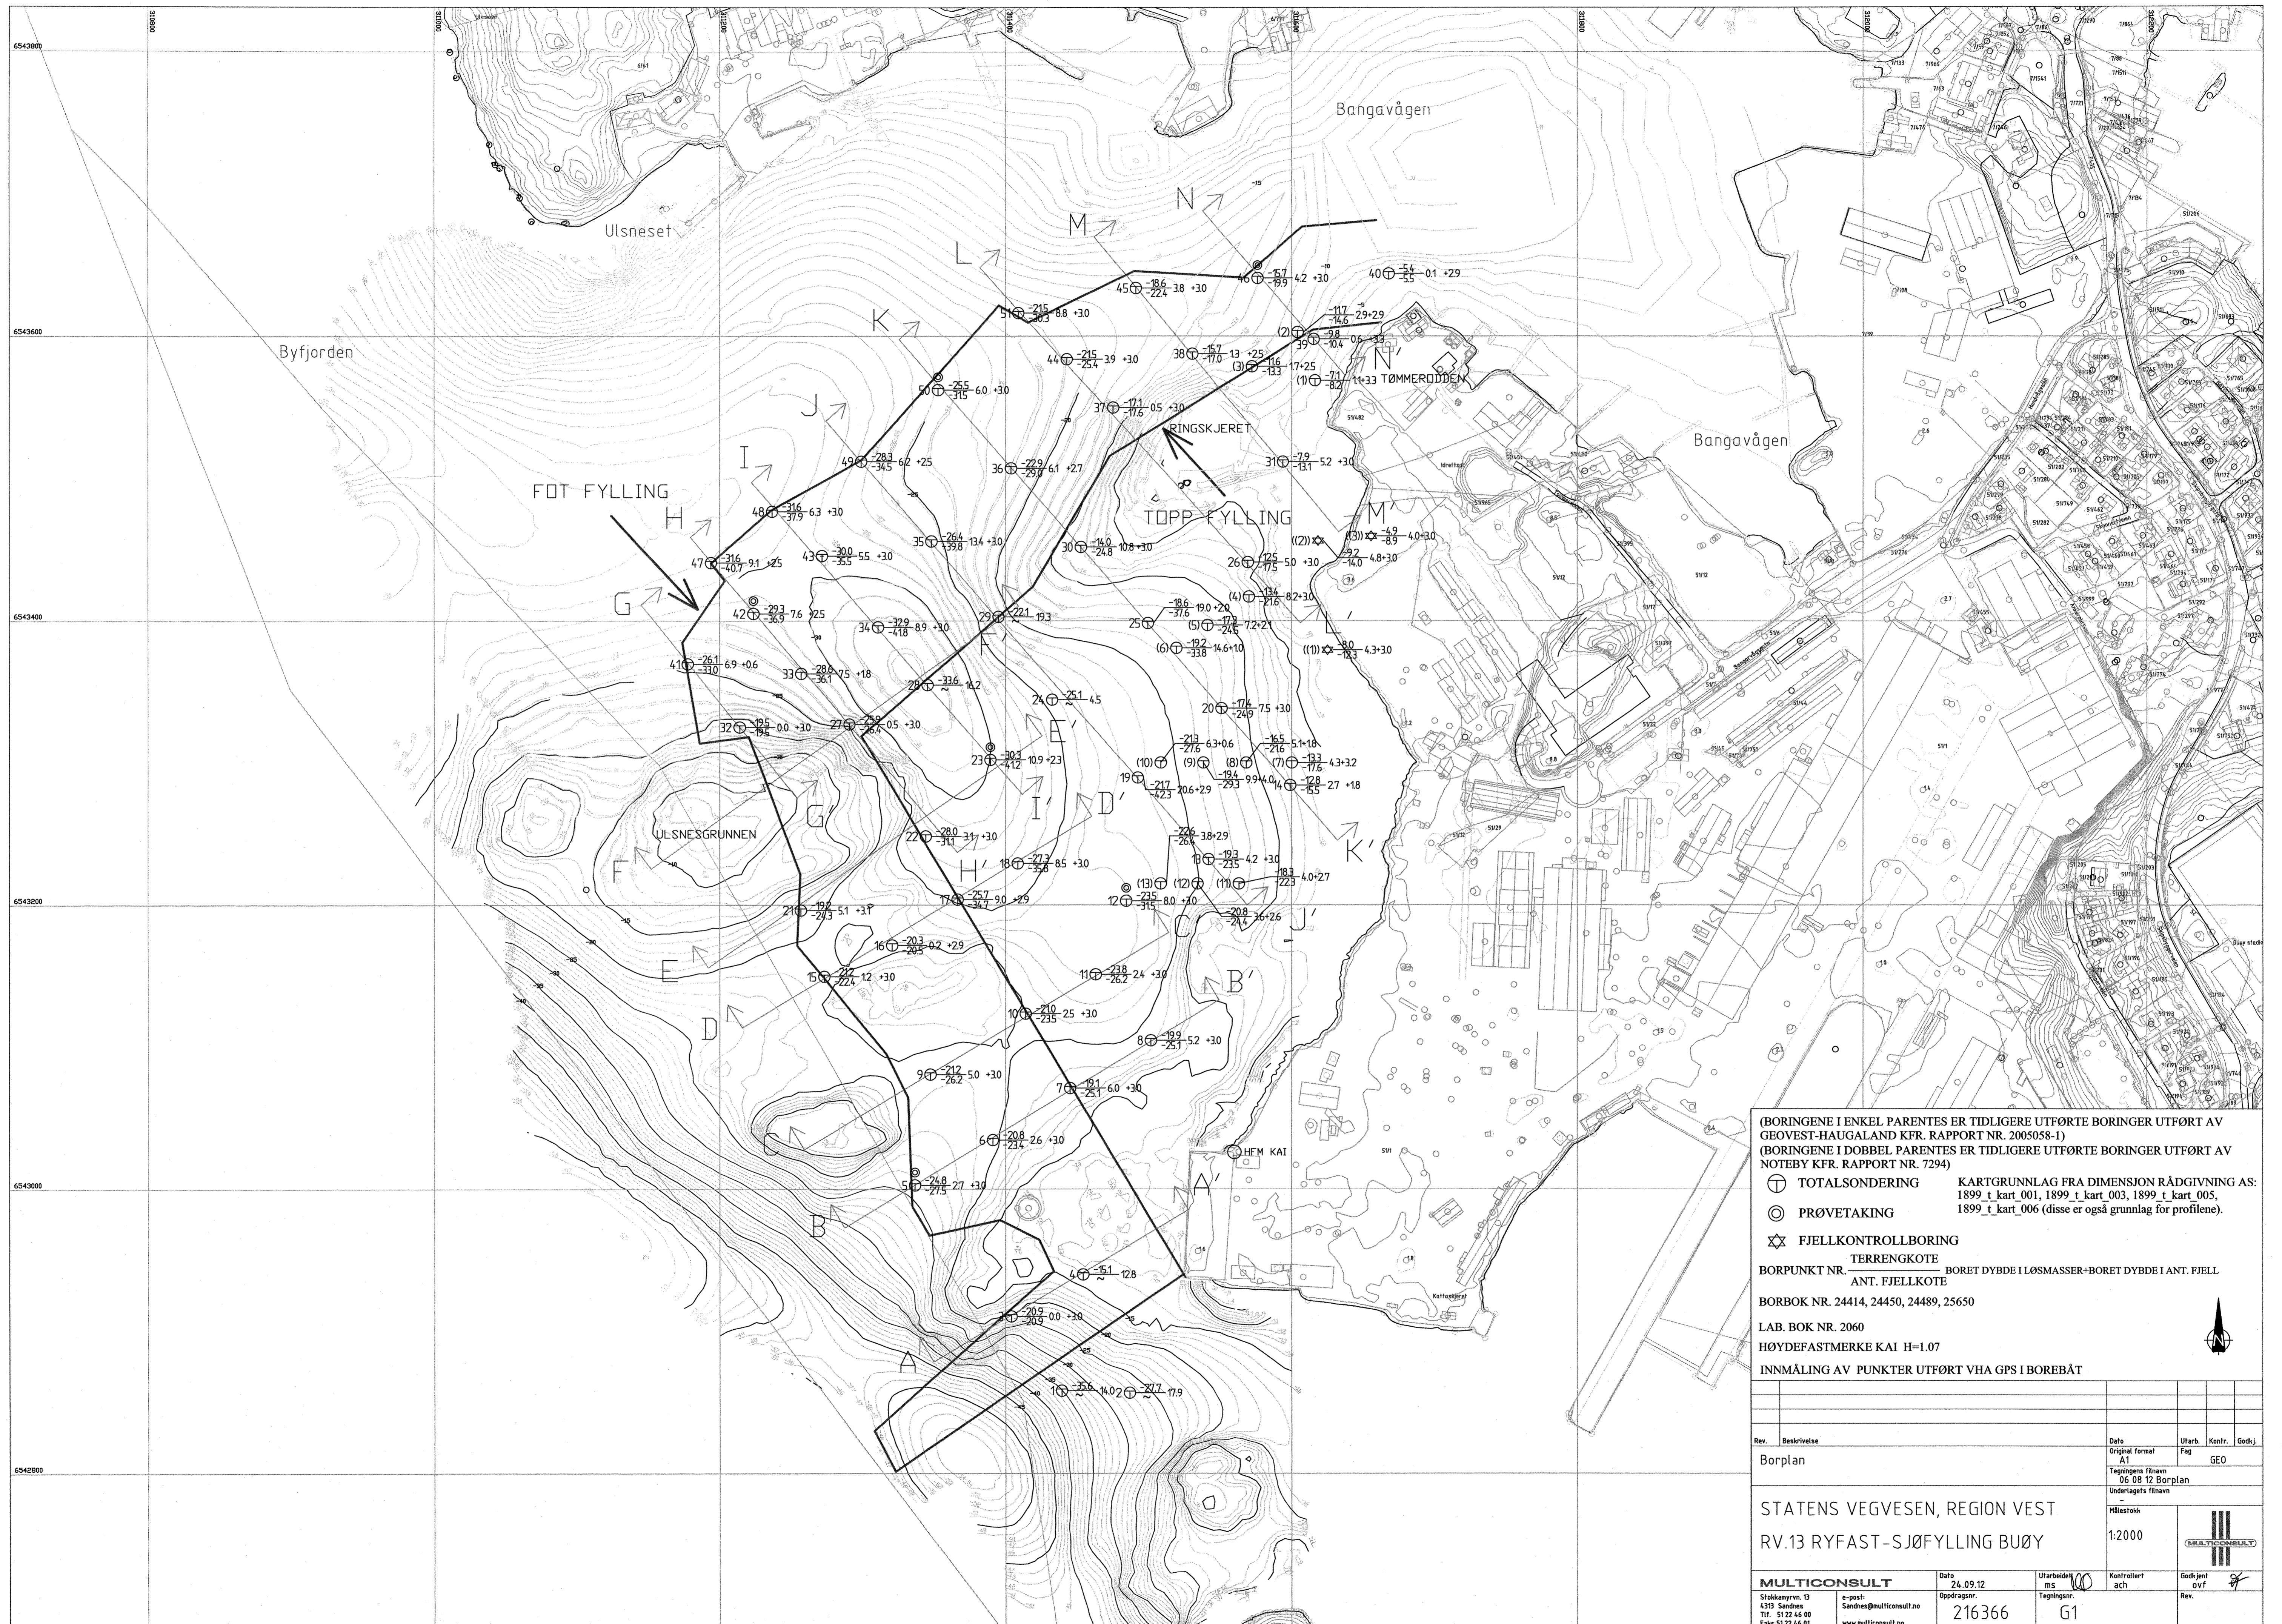
(BORINGENE I ENKEL PARENTES ER TIDLIGERE UTFØRTE BORINGER UTFØRT AV GEOVEST-HAUGALAND KFR. RAPPORT NR. 2005058-1)
 (BORINGENE I DOBBEL PARENTES ER TIDLIGERE UTFØRTE BORINGER UTFØRT AV NOTEBY KFR. RAPPORT NR. 7294)

⊕ TOTALSONDERING KARTGRUNNLAG FRA DIMENSJON RÅDGIVNING AS:
 1899 t kart 001, 1899 t kart 003, 1899 t kart 005,
 1899 t kart 006 (disse er også grunnlag for profilene).

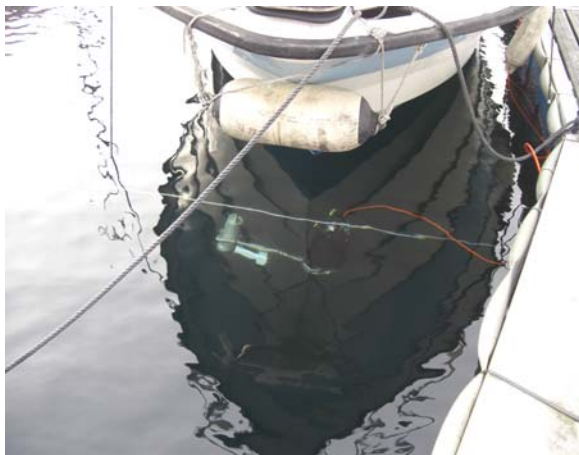
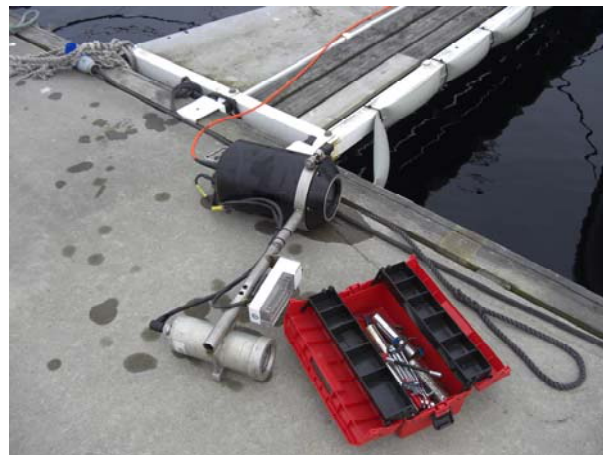
Figur 2 Bilder av fotorigg i vann og på land

Kameraet ble montert på en stang sammen med blitz og lyskaster. Denne riggen ble senket i sjøen ved hjelp av tauverk fra baugen av båten under fotograferingen. Posisjonering av riggen ble gjort ved hjelp av logging av offset frem til baug. Kamera ble rigget slik at det så ned- og fremover i ca.70 graders helning fra horisontalplanet.

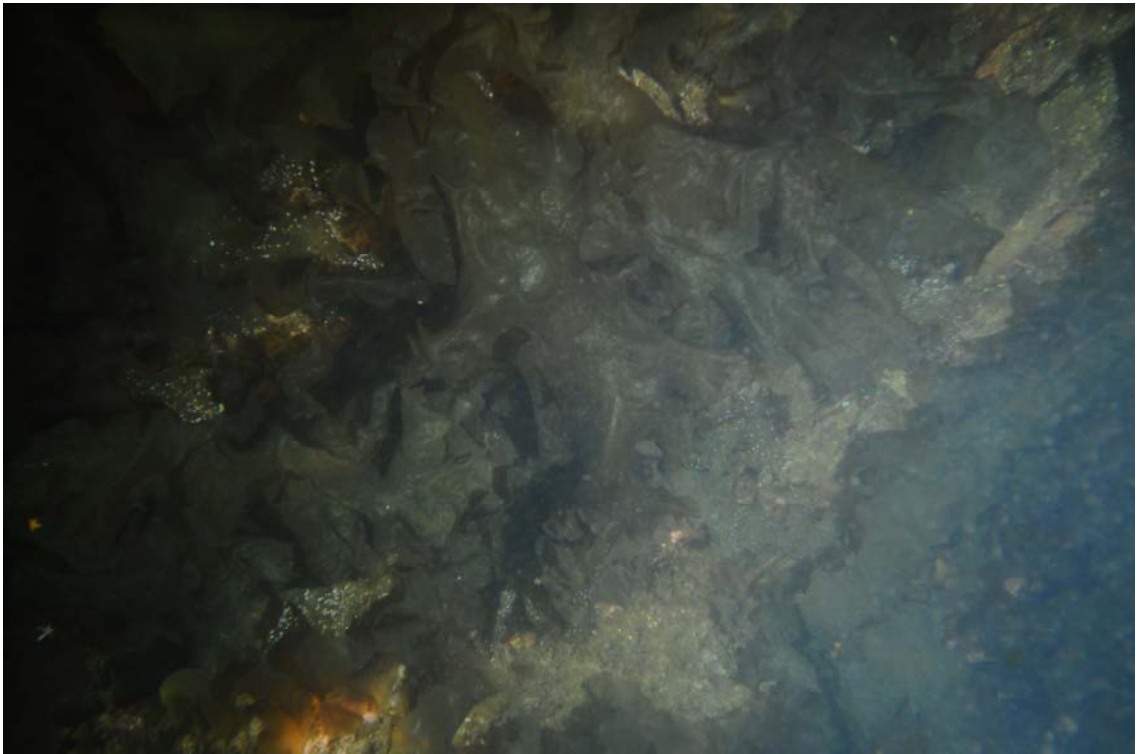
Figur 9 Bilde 323. Eksempel på kraftig begroing. På fjell? Vanndybde 6 m. Opp er 176 grader.

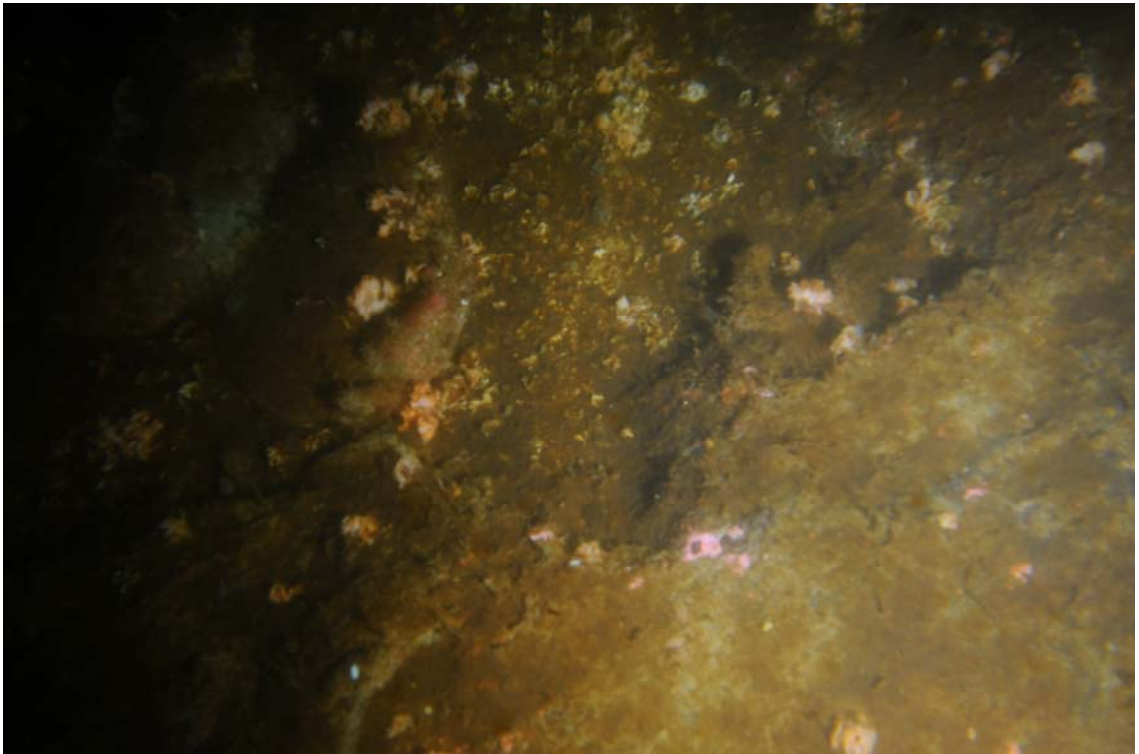
Figur 11 Bilde 237. Fjell med grus i forsenkning/sprekk. En del slam. Begroing mest kalk. Vanndybde 21,5 m. Opp er 183 grader.

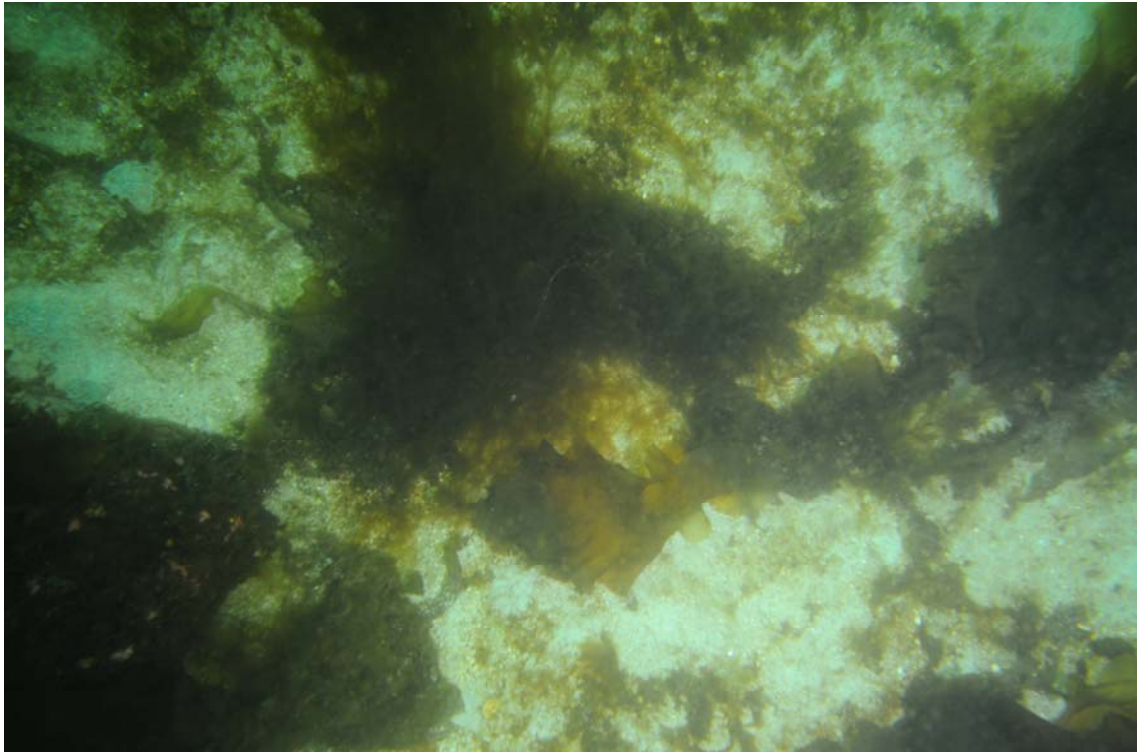
Figur 13 322. Grus og skjellsand innenfor område med stein og stor blokk. Vanddybde 6 m. Opp er 25 grader.

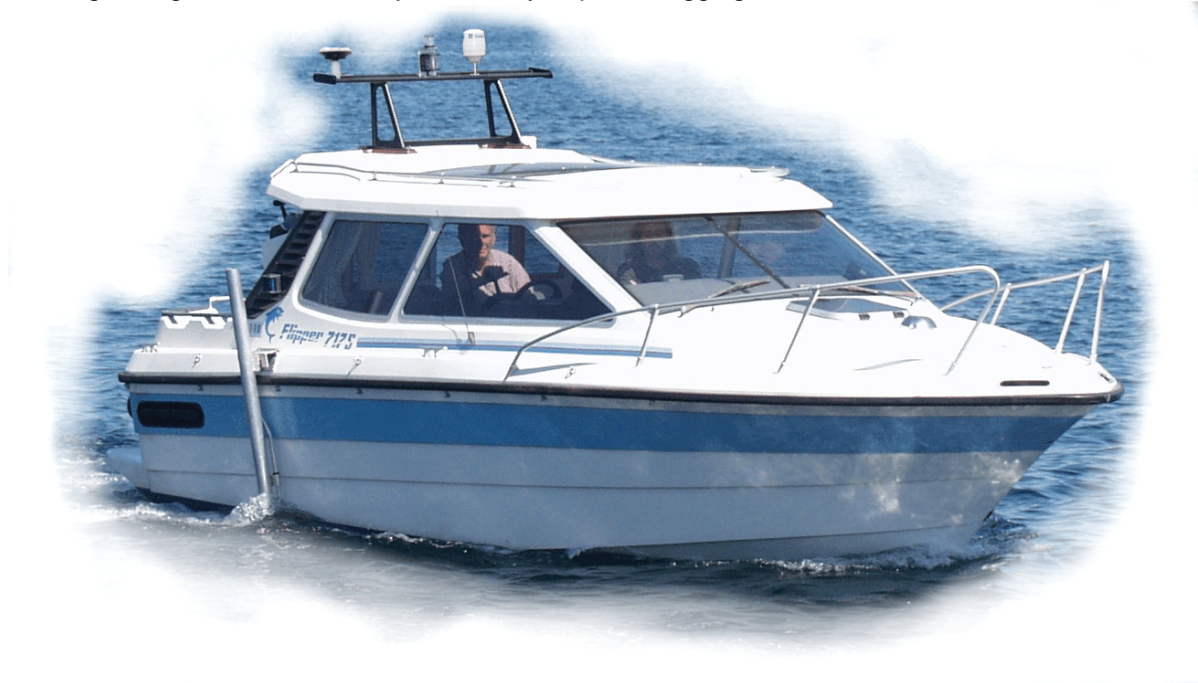
Dette er en 26' Flipper båt som er ombygd for kartleggings formål. Båten er utstyrt med et Kongsberg Simrad EM 3002 Multistråle ekkolodd for høypresisjons kartlegging på grunt vann.

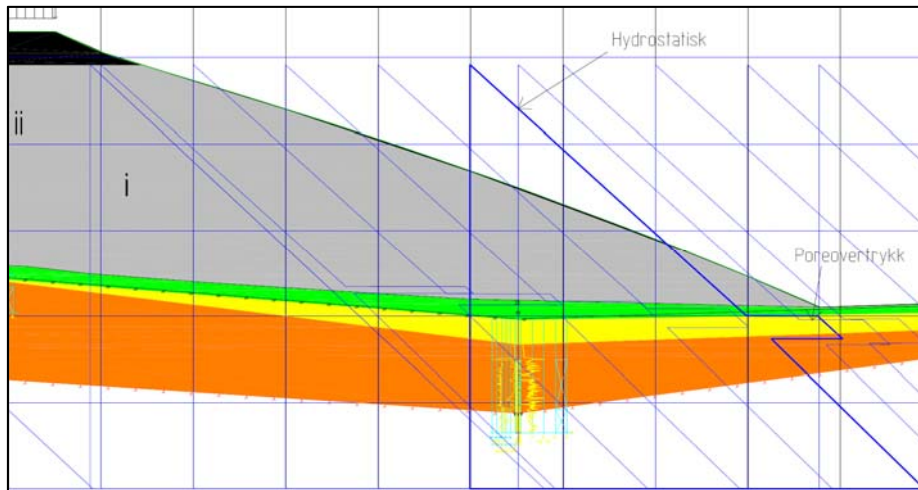
Figur 15: Hydrostatisk poretrykk og poreovertrykk i leire (uthevet blått i aktuelt snitt)

Laveste lavvann (LLV) i Stavanger er benyttet som ytre vannstand ved stabilitetsberegningene. Poretrykk er regnet hydrostatisk fra kote minus 0.85.

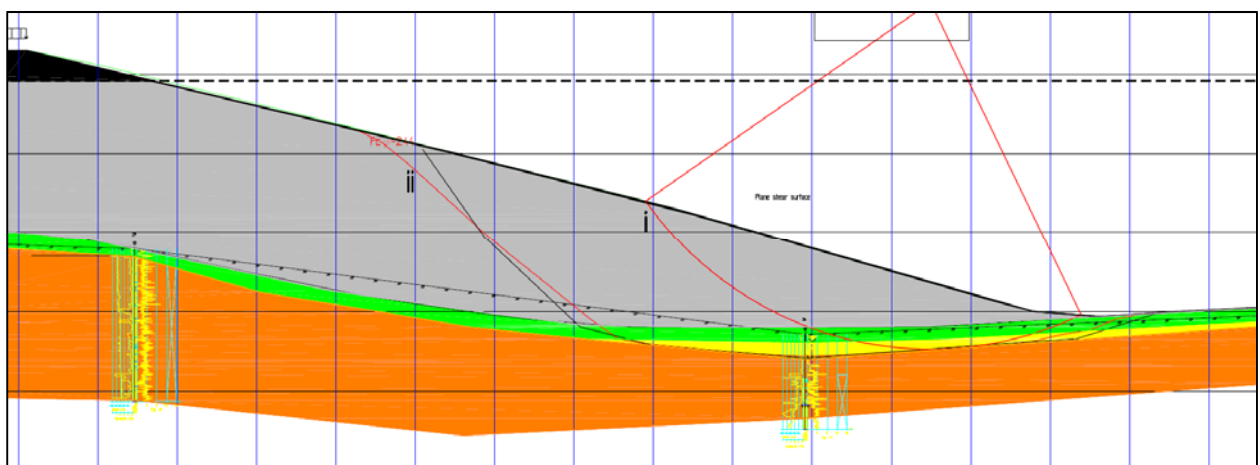
Figur 19: Analysemetode III, langtid, $a-\phi$
