# Rapport

Oppdrag: **Karmsund verft, Karmøy**

Emne: **Supplerende miljøteknisk grunnundersøkelse  
Datarapport**

Oppdrag- /  
Rapportnr. **214164 - 3**

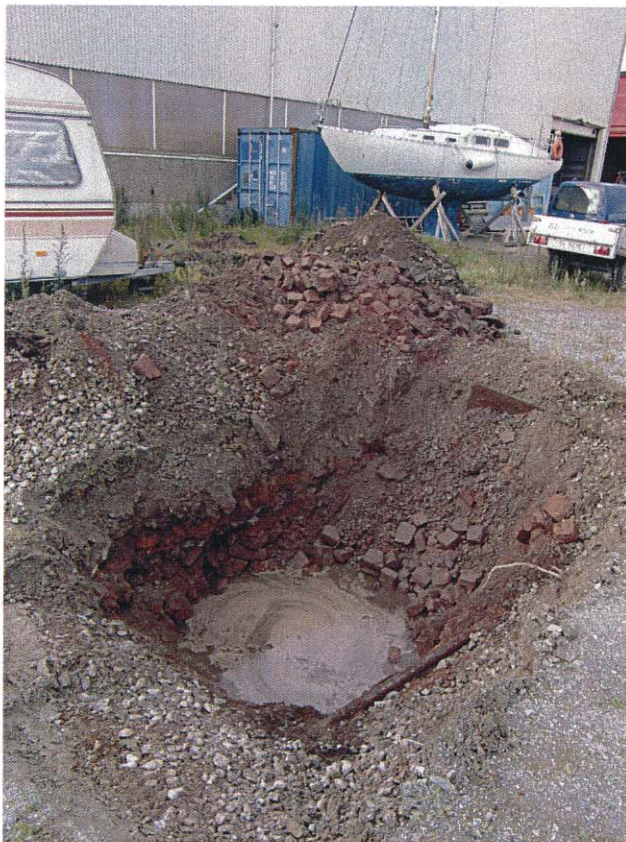
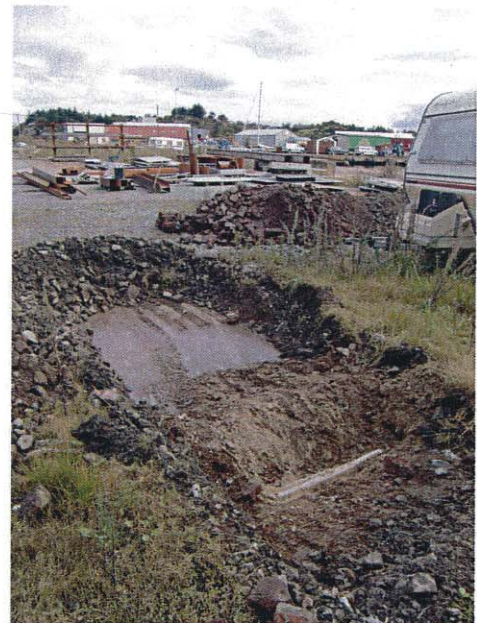
DYP	PRØVE	BESKRIVELSE
		Grus og sand
0,4	PG26-A	Metallrør med retning sjøen
		Fyllmasser m/teglstein, røde
	PG26-B	
1,2	▼▼▼	Vannspeil, svakt oljeskimmer
1,4		Graving avsluttet

Plastrør/kabel og betongdekke gjorde at gropen ble flyttet.

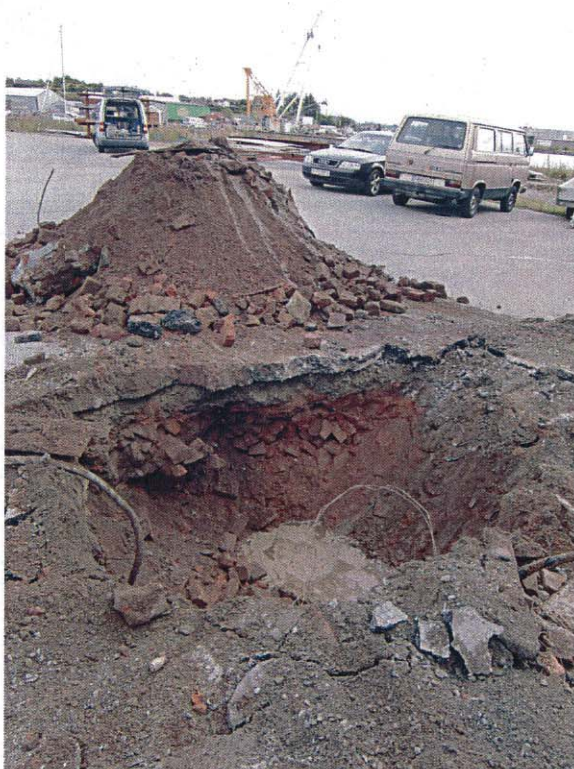
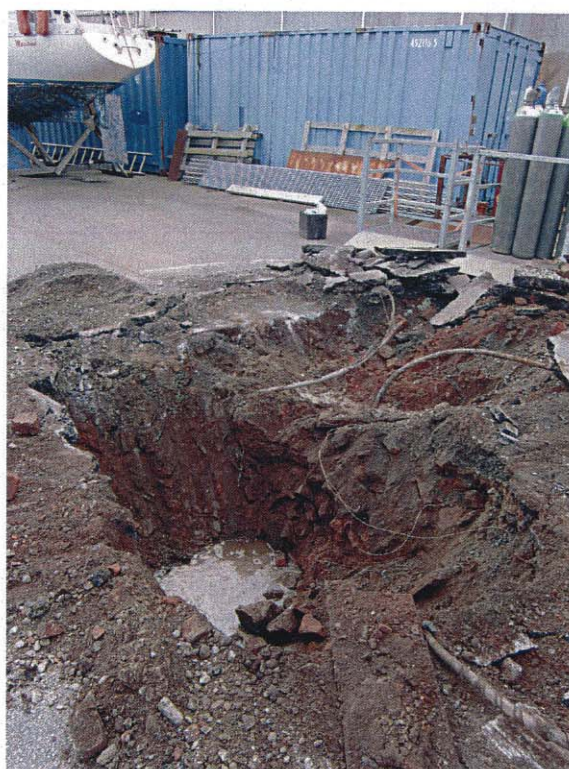
DYP	PRØVE	BESKRIVELSE
0,1		Asfalt
0,3	PG27-A	Bærelag, sand, grus og stein
0,3		Plastledning i fin sand
	PG27-B	Fyllmasser m/teglstein, røde
		Metallskrap, betongbiter, armeringsjern, ledninger
1,1	▼▼▼	Vannspeil, uten oljeskimmer
1,3		Graving avsluttet

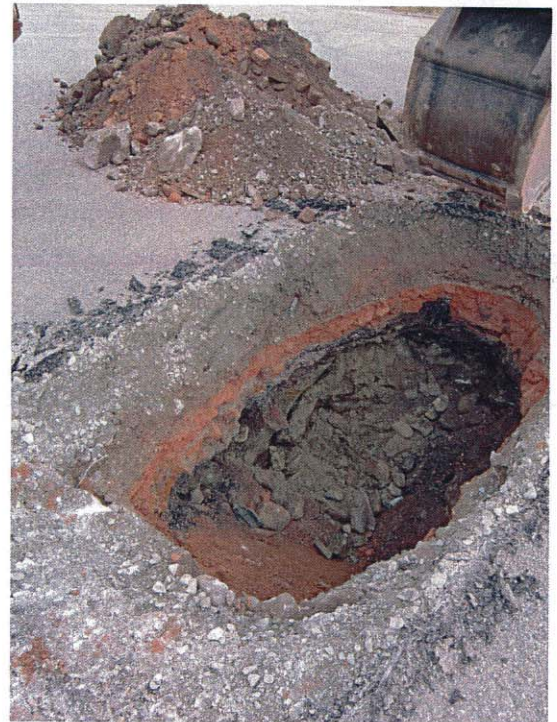
Antatt fjell eller stor blokk ble påtruffet i to prøvegroper (PG30 og PG34) ved dybder på henholdsvis 1,8 m og 0,9 m.

DYP	PRØVE	BESKRIVELSE
0,1		Asfalt
0,3	PG30-A	Bærelag, sand, grus og stein
	PG30-B	Fyllmasser m/teglstein, røde
0,9		
	PG30-C	Fyllmasser, grov sand og knust teglstein, brente masser/slagg
1,2		
1,4	▼	Blokk, vanntilsig
	PG30-D	Sand m/flekker av humus, fuktige masser
1,8	x	Graving avsluttet i antatt stor blokk eller fjell

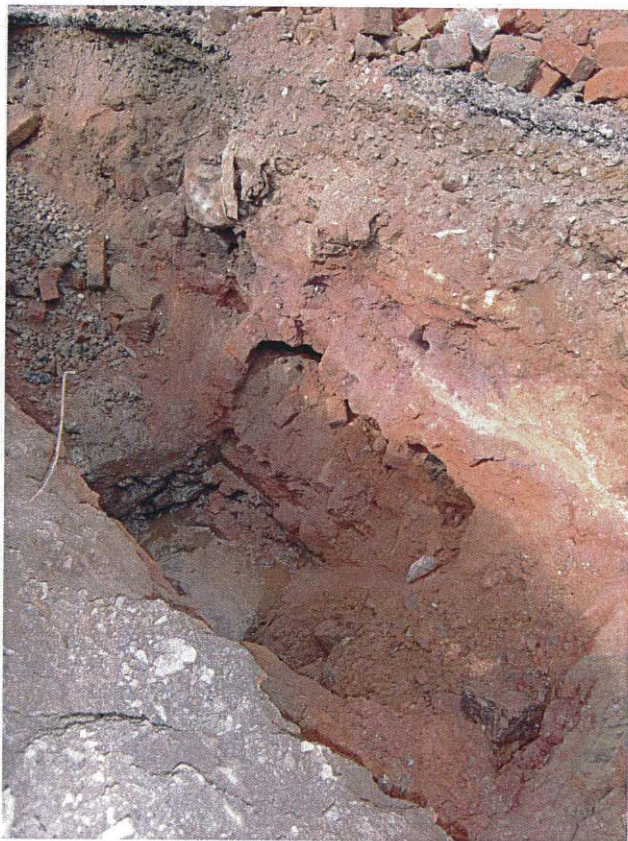
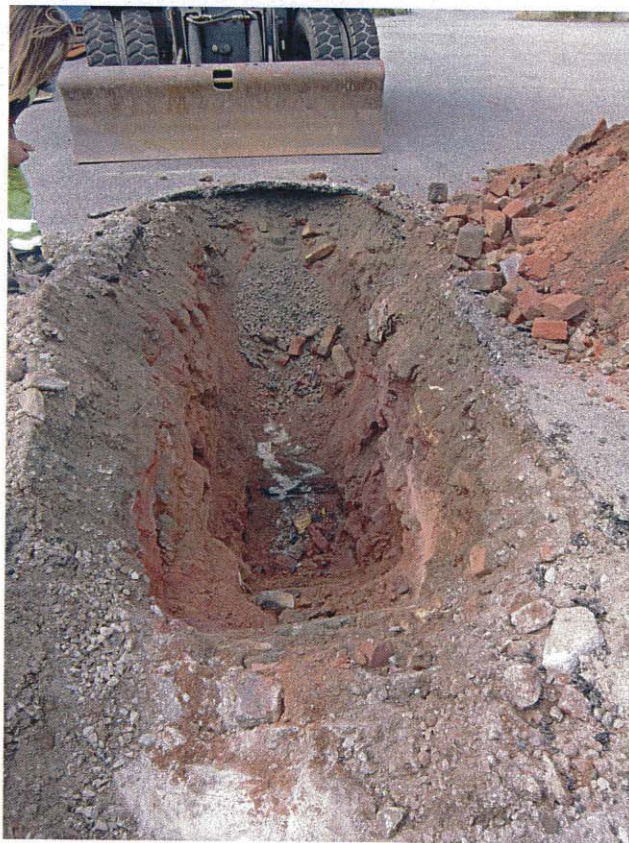
I PG31, PG32, PG33 ble det påtruffet et gammelt kulvert-system av teglstein ca. 0,7 m under terrengoverflaten.

Det er imidlertid påvist svært oljeforurensede masser i PG35-B og -C (klasse 5) og PG31-B (klasse 4) og noe mindre oljeforurensede masser i PG38-B (klasse 3).

DYP	PRØVE	BESKRIVELSE
0,1		Asfalt
0,2	PG31-A	Bærelag, sand, grus og stein
0,3		Fyllmasser m/teglstein, røde. Betongrør ved 0,3 m dybde og retning nord/sør.
0,7	PG31-B	
		Kulvert lagd av teglstein, retning nordvest, ca. 1 m høy. Litt "kliss" innvendig, sort, tjæreaktig. Fjell eller blokk i vestlig del av gropa.
1,6	▼	
	PG31-C	Siltig sand, svak oljelukt, fuktige masser
1,8		Graving avsluttet

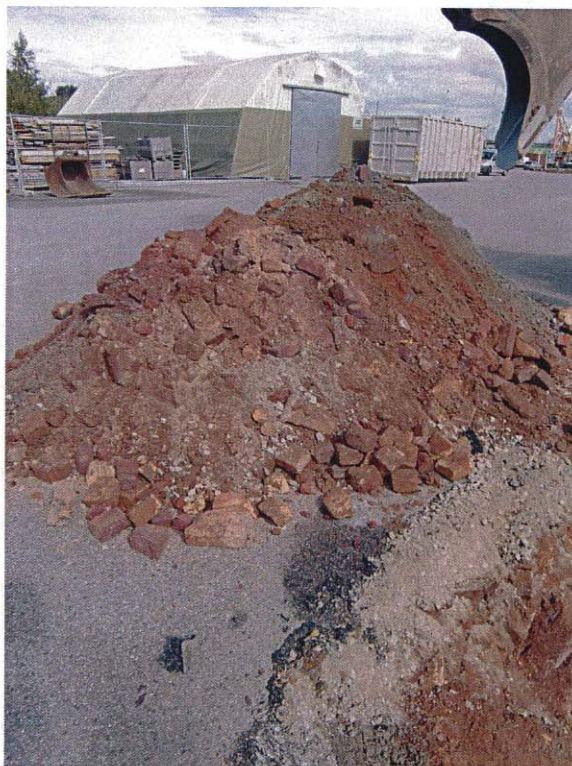
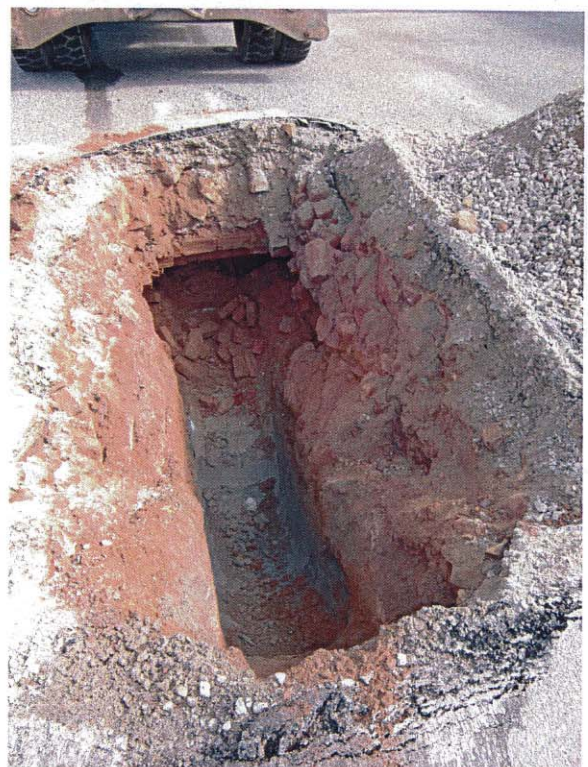
Benzo(a)pyren og sum PAH er også påvist i PG32-D i konsentrasjoner tilsvarende tilstandsklasse 3 (moderat). THC C12-C35 er påvist i konsentrasjon tilsvarende klasse 2 (god).

DYP	PRØVE	BESKRIVELSE
0,1		Asfalt
0,3	PG32-A	Bærelag, sand, grus og stein
		Fyllmasser m/teglstein, røde
0,7	PG32-B	
	PG32-C	Kulvert lagd av teglstein, retning nordsør, ca. 1 m høy, tilsynelatende ren innvendig. Ellers rødlig og gulig, fin sand
1,6		
	PG32-D	Sand, grå/rød
1,9		
	PG32-E	Siltig sand, svak oljelukt, svakt fuktige masser
2,4		Graving avsluttet

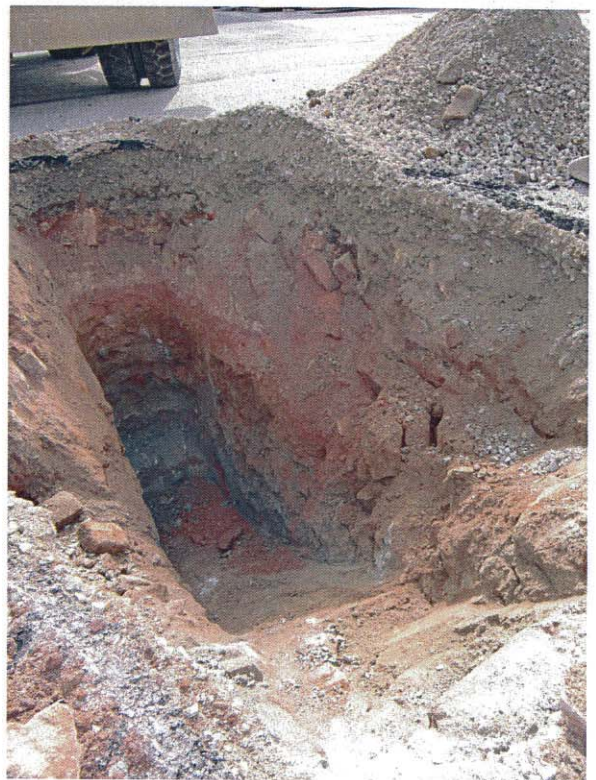
DYP	PRØVE	BESKRIVELSE
0,1		Asfalt
0,3	PG33-A	Bærelag, sand, grus og stein
		Fyllmasser m/teglstein, røde
	PG33-B	Mulig kulvert i siden?
1,4		
		Siltig sand, markant oljelukt, svakt fuktige masser
	PG33-C	
2,5		Graving avsluttet

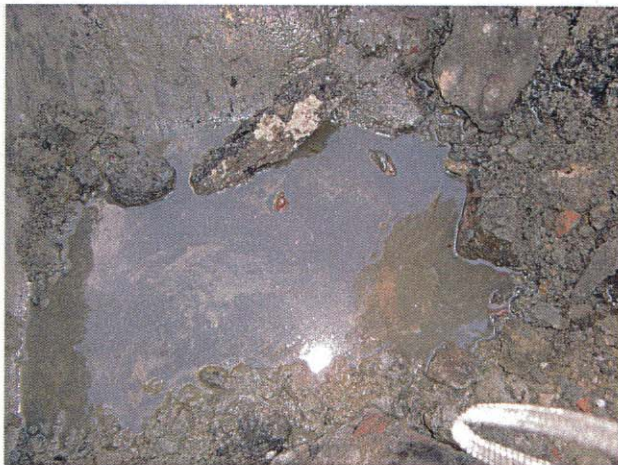
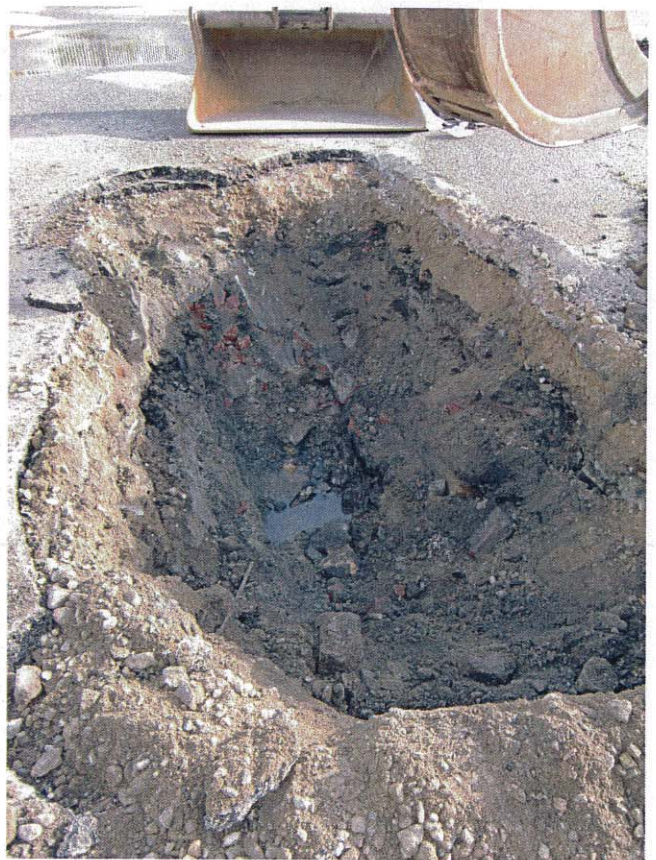
Det ble observert masser med oljelukt i PG31, PG32, PG33, PG35, PG37 og PG38. I PG35 ble det observert litt fri fase olje på vannspeilet.

DYP	PRØVE	BESKRIVELSE
0,1		Asfalt
0,2	PG35-A	Bærelag, sand, grus og stein
0,5	PG35-B	Fyllmasser m/teglstein, mørke, sandige masser, markant oljelukt Kobberledning med retning øst/vest (mot sjøen), lukt av olje inni røret
1,0		
1,2		
1,4	PG35-C ▼	Fyllmasser, sandige, sterk oljelukt (fyringsolje?) Vanntilsig, små flekker fri fase olje
1,6	PG35-D	Siltig sand, ingen oljelukt, fuktige masser. Graving avsluttet

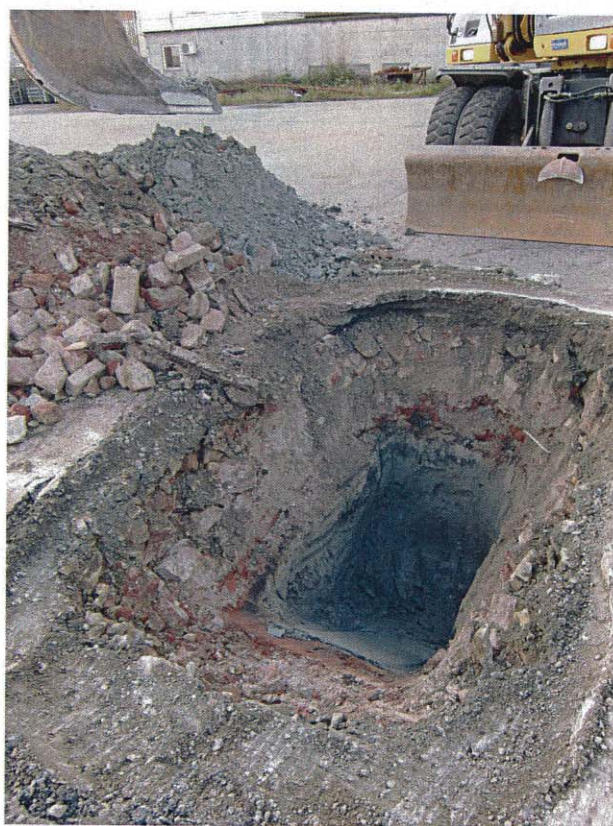
DYP	PRØVE	BESKRIVELSE
0,1		Asfalt
0,2	PG36-A	Bærelag, sand, grus og stein
		Fyllmasser m/teglstein, lyse, sandige masser, innslag av rød sand
0,8	PG36-B	
		Siltig sand, enkelte blokker, jernflekker i sanden
1,2	PG36-C	
		Fuktige masser
2,1	▼	Vanntilsig, ingen oljeskimmer, graving avsluttet

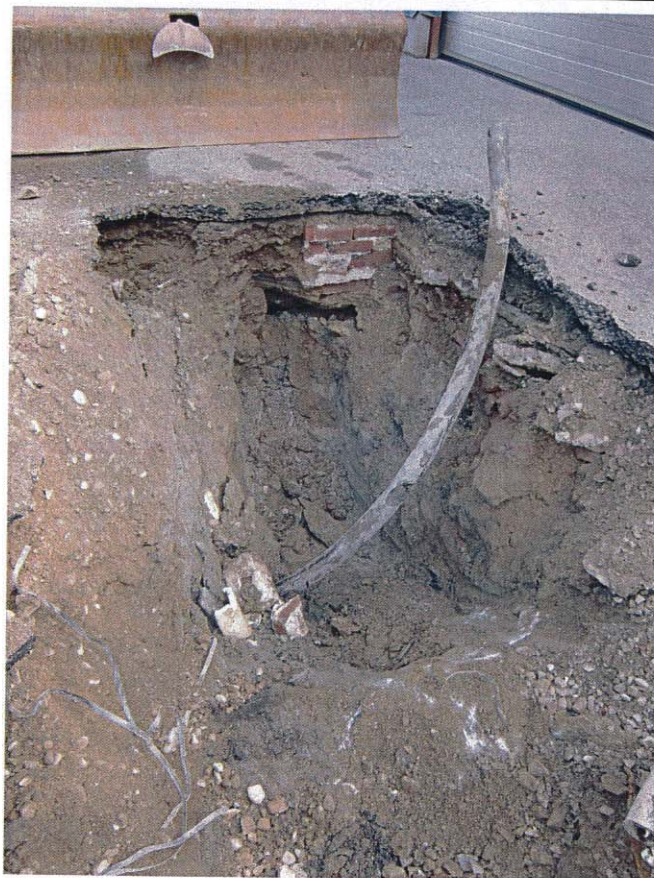
Rev.	Beskrivelse	Dato	Tegn.	Kontr.	Godkj.
	<b>SJAKTPROFIL PG 37</b>	Original format A4	Fag MILJØGEOLOGI		
	UMOE AS Karmsund verft, Karmøy Miljøtekniske grunnundersøkelser	Tegningens filnavn P:\214100\214164\08_Tegningen\PG37.doc	Målestokk

PG37-A inneholder også noen etylbensen og xylen, henholdsvis 3 og 13,5 ganger normen.

DYP	PRØVE	BESKRIVELSE
0,1		Asfalt
0,2	PG37-A	Bærelag, sand, grus og stein
	PG37-B	Fyllmasser, noe teglstein, gamle grunnmursbiter, blokk, sand, grus og stein, avkappet plastrør
0,8	▼	Vanntilsig
1,0	PG37-C	Sand, grå/sort, oljelukt, fuktige masser
		Siltig sand, ingen oljelukt, svakt fuktige masser
1,3		Avkappet plastrør
	PG37-D	
1,7		Graving avsluttet

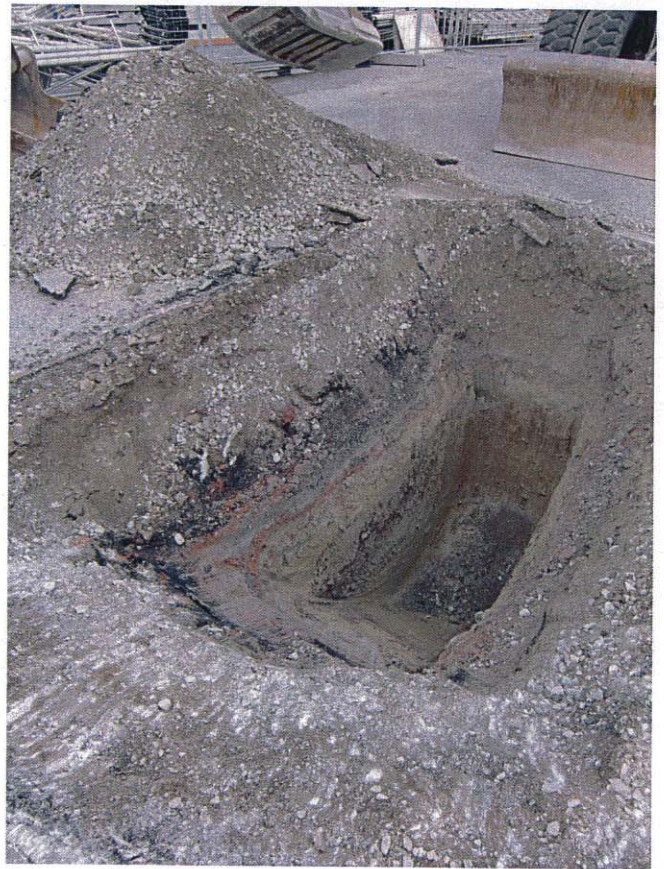
DYP	PRØVE	BESKRIVELSE
0,1		Asfalt
	PG38-A	Bærelag, sand, grus og stein
0,5		
0,6	PG38-B	Fyllmasser, sort sand, oljelukt
0,8		Rød/grå, siltig sand, oljelukt
		Siltig sand, svak oljelukt, svakt fuktige masser
	PG38-C	
1,4		Mer fukt i massene, oljelukt
2,1		Graving avsluttet

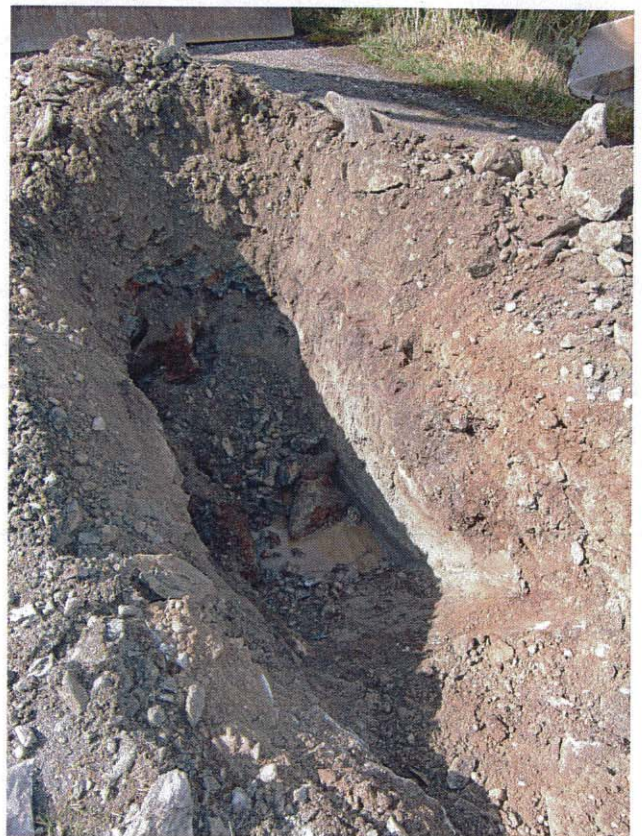
DYP	PRØVE	BESKRIVELSE
0,1	PG39-A	Grus
	PG39-B	Fyllmasser, sand, grus og stein
0,6		
	PG39-C	Siltig sand, fuktig. Noe blokk med vannlommer
1,1		Graving avsluttet
