Oppdragsgiver: **UMOE AS**
Oppdrag: **Karmsund verft, Karmøy**

Emne: **Orienterende miljøteknisk grunnundersøkelse,
risiko- og tiltaksvurderinger**

Dato: **23. desember 2009**

Oppdrag- /
Rapportnr. **214164 - 2**

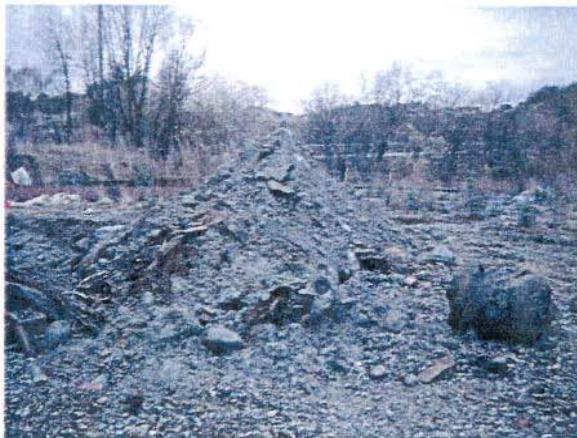
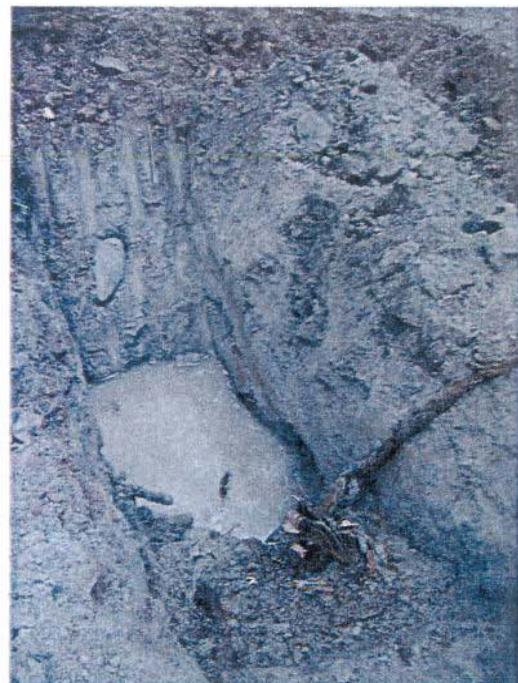
DYP	PRØVE	BESKRIVELSE
0-0,1		Grus, rustfarget
0,1-0,3	PG1-A	Grus, sand, stein, blokk, avfall (kabler, plast, sko, tre, betong), brune masser, lite finstoff
0,3-1,0		Siltig leire, tørr, hard m/planterester, noe avfall (metall)
1,0-1,5	PG1-B	
1,5-1,7		
1,7-2,0 ▼▼▼	PG1-C	Fuktig siltig leire, mørke masser og avfall (tom tønne, metall, plast, tre, tekstiler) Oljefilm på vannspeilet
2,0-2,5		Avfall

Det ble satt ned en grunnvannsbrønn (BR1) i gropa.

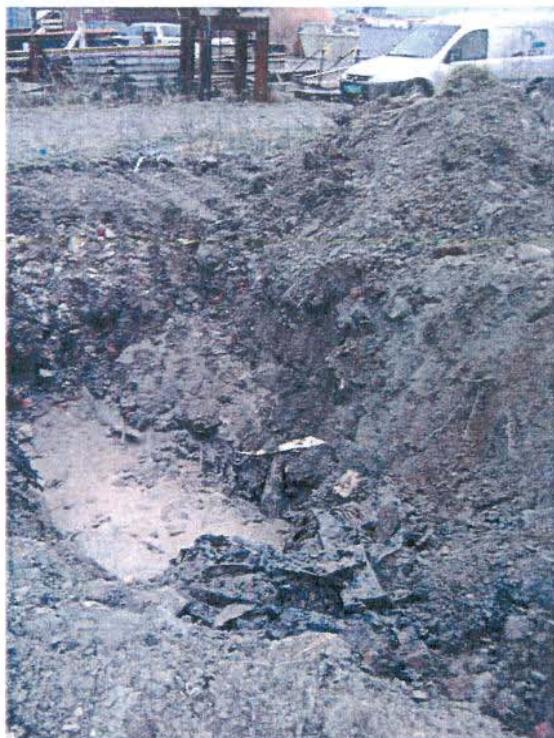
Rev.	Beskrivelse	Dato	Tegn.	Kontr.	Godkj.
	SJAKTPROFIL PG 2	Original format A4	Fag MILJØGEOLOGI		
		Tegningens filnavn P:\214100\214164\08_Tegninger\PG2.doc			
	UMOE AS Karmsund verft, Karmøy Miljøtekniske grunnundersøkelser	Målestokk

DYP	PRØVE	BESKRIVELSE
0-0,1		Grus/gress
0,1-0,5	PG2-A	Sand, grus, avfall (ledninger, teglstein, metall, wire, plast, hvitt stoff), rustfargede masser
0,5-0,7		Siltig sand, grus, avfall (teglstein, plast, metall), rustfargede masser
0,7-1,7	PG2-B	
▼▼▼		Oljefilm på vannspeilet
1,7-1,9	PG2-C	Sorte masser med oljelukt, siltig sand, stein, grus og avfall (metall, tekstiler)

Det ble satt ned en grunnvannsbrønn (BR2) i gropa.

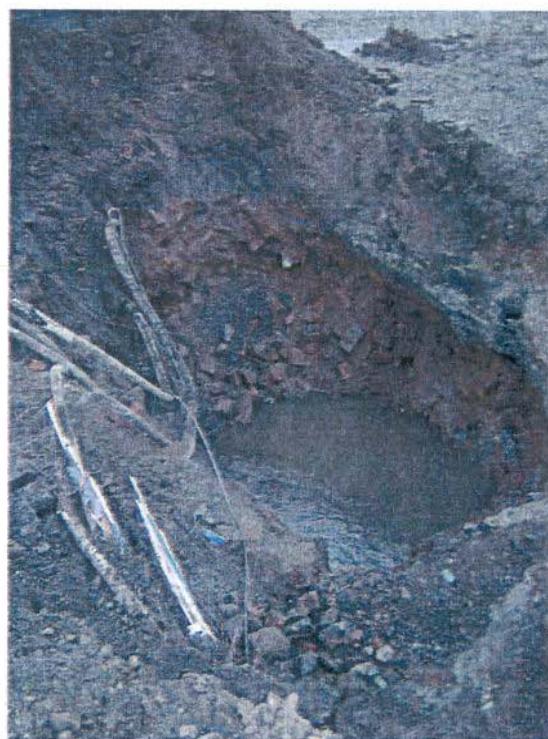
DYP	PRØVE	BESKRIVELSE
0-0,1	PG4-A	Grus
0,1-0,3	PG4-B	Sand, grus, stein og avfall (metall, plast), grove, brune masser
0,3-0,5		Røde masser, sand, grus og teglstein
0,5-1,5	PG4-C	Gamle kabler
1,5-1,8 ▼▼▼		Oljefilm på vannspeilet, litt fri fase olje
1,8-2,1 XXX	PG4-D	Grå, siltig sand og noe mørkere, gytjeaktige masser, oljelukt (diesel) Stanset graving i antatt fjell/blokk

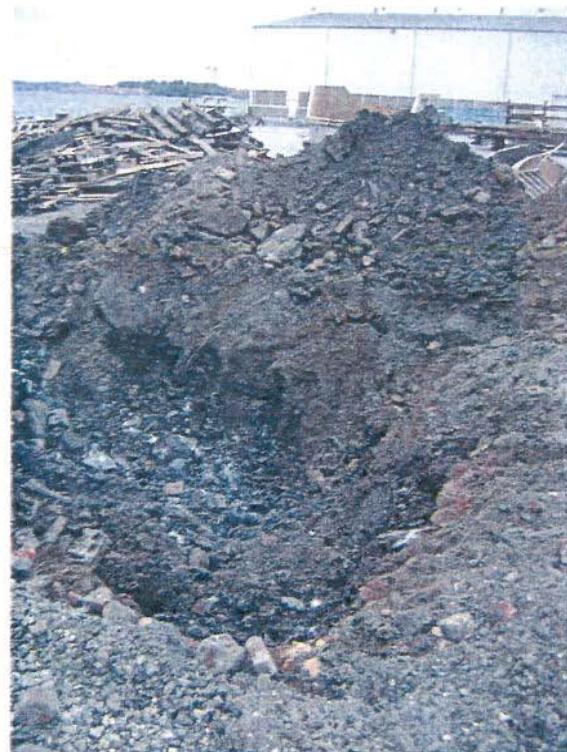
Rev.	Beskrivelse	Dato	Tegn.	Kontr.	Godkj.
	SJAKTPROFIL PG 5	Original format A4		Fag MILJØGEOLOGI	
		Tegningens filnavn P:\214100\214164\08_Tegninger\PG5.doc			
	UMOE AS Karmsund verft, Karmøy Miljøtekniske grunnundersøkelser	Målestokk

DYP	PRØVE	BESKRIVELSE
0-0,3	PG5-A	Grus og pukk
0,3-0,6	PG5-B	Rødbrune masser, teglstein, sand, grus, stein og litt avfall (tre, metall), grove, brune masser
0,6-1,5	PG5-C	Mørkere masser, sand, grus, stein, blokk, noe humusholdige masser og mer avfall (metall, tre, ledninger)
XXX		Graving stanset i antatt fjell/blokk

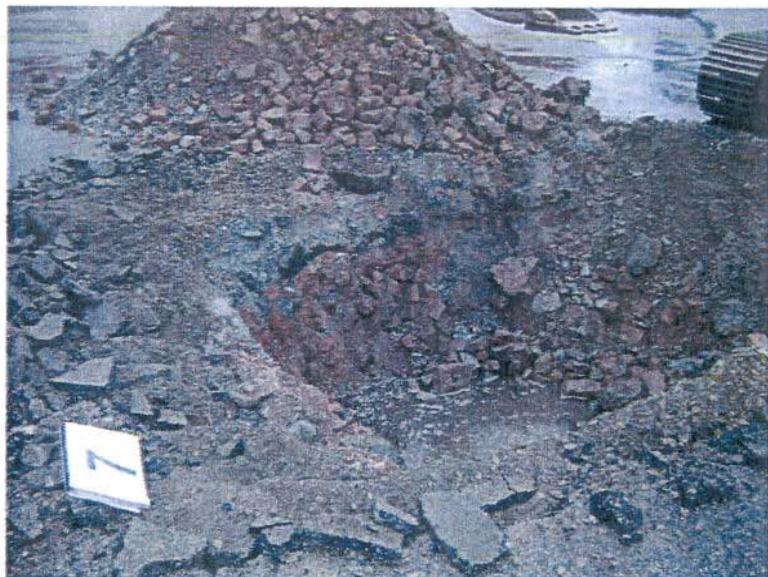
Rev.	Beskrivelse	Dato	Tegn.	Kontr.	Godkj.
	SJAKTPROFIL PG 7	Original format A4	Fag MILJØGEOLOGI		
		Tegningens filnavn P:\214100\214164\08_Tegninger\PG7.doc			
	UMOE AS Karmsund verft, Karmøy Miljøtekniske grunnundersøkelser	Målestokk

DYP	PRØVE	BESKRIVELSE
0-0,05		Asfalt
0,05-0,3	PG7-A	Bærelag, sand, grus, stein, lys brun farge
0,3-0,6	PG7-B	Sand, stein, leire, grå/sorte masser
0,6-1,5	PG7-C	Røde masser, hovedsakelig teglstein, noe sand og grus Ingen oljefilm på vannspeilet
1,5-1,6 ▼▼▼

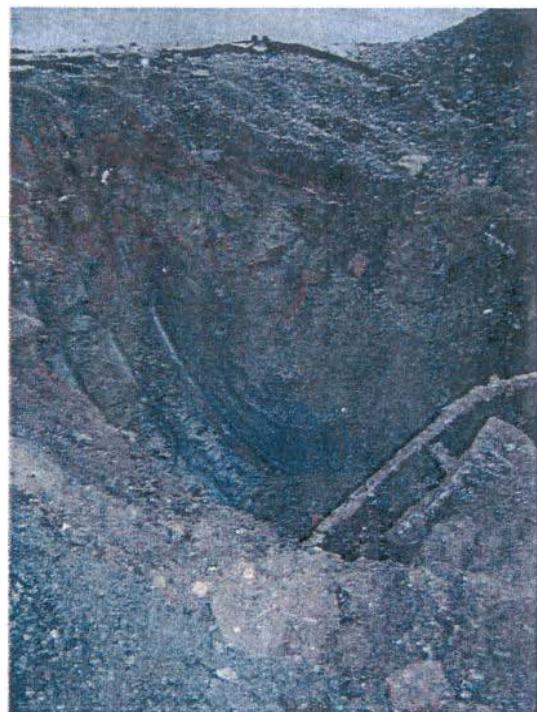
Rev.	Beskrivelse	Dato	Tegn.	Kontr.	Godkj.
	SJAKTPROFIL PG 8	Original format A4	Fag MILJØGEOLOGI		
		Tegningens filnavn P:\214100\214164\08_Tegninger\PG8.doc			
	UMOE AS Karmsund verft, Karmøy Miljøtekniske grunnundersøkelser	Målestokk

DYP	PRØVE	BESKRIVELSE
0-0,05		Asfalt
0,05-0,3	PG8-A	Bærelag, sand, grus, stein
0,3-0,5		Sand, grus, stein, blokk (gneis), teglstein, betongbiter, metallskrap
0,5-1,2	PG8-B	
1,2-1,5		Siltig leire
1,5-1,8	PG8-C

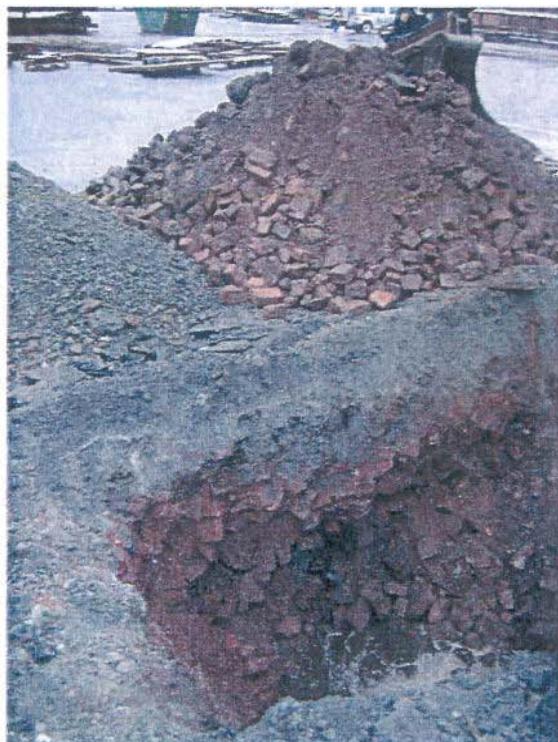
DYP	PRØVE	BESKRIVELSE
0-0,1		Asfalt og bærelag
0,1-0,4	PG10-A	Sand, grus og stein
0,4-0,5		Røde masser, hovedsakelig teglstein, noe sand og grus
0,5-1,5	PG10-B	
1,5-1,6 ▼▼▼		Vannspeil uten oljeskimmer
1,6-1,8

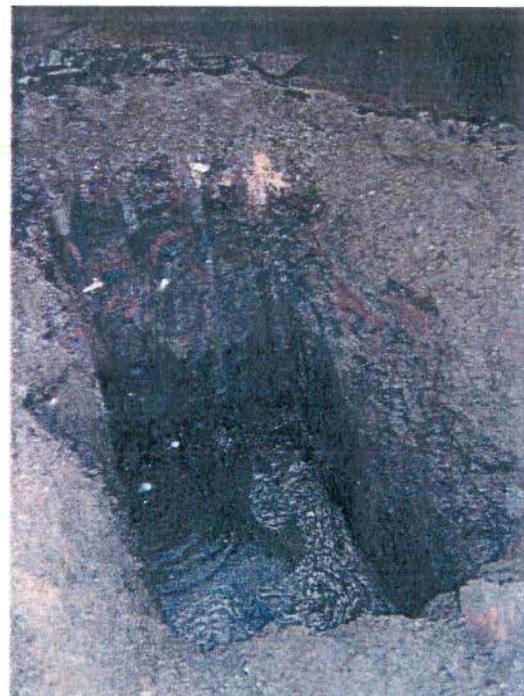
Rev.	Beskrivelse	Dato	Tegn.	Kontr.	Godkj.
	SJAKTPROFIL PG 11	Original format A4	Fag MILJØGEOLOGI		
	UMOE AS Karlsund verft, Karmøy Miljøtekniske grunnundersøkelser	Tegningens filnavn P:\214100\214164\08_Tegninger\PG11.doc	Målestokk

DYP	PRØVE	BESKRIVELSE
0-0,1		Asfalt
0,1-0,4	PG11-A	Sand, grus og stein, lysebrun farge
0,4-0,5		Rødlige masser, sand, grus, stein og noe teglstein
0,5-1,5	PG11-B	
1,5-1,7		
1,7-1,9 ▼▼▼	PG11-C	Sorte, kornete masser, slagg Vannspeil uten oljeskimmer
1,9-2,2	PG11-D	Siltig leire, noe torv

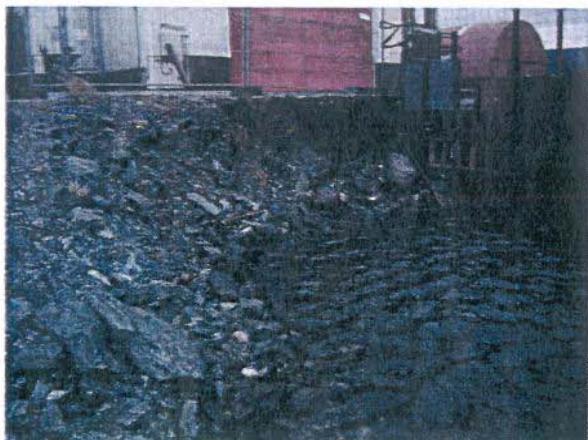
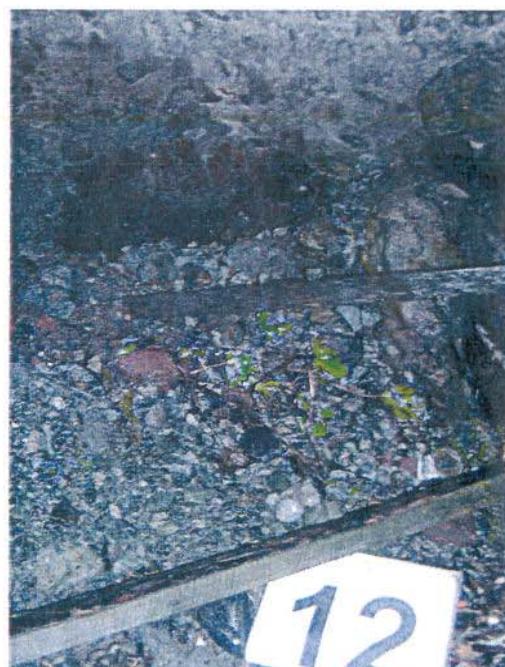
DYP	PRØVE	BESKRIVELSE
0-0,2		Betong
0,2-0,7	PG12-A	Hardpakket sand, grus, stein og blokk, noe teglstein
0,7-1,0 ▼▼▼		Rødlige masser, sand, grus, stein og noe teglstein Ved et tidligere utgravingsprosjekt i sjøen rett utenfor ble det ikke funnet fast grunn

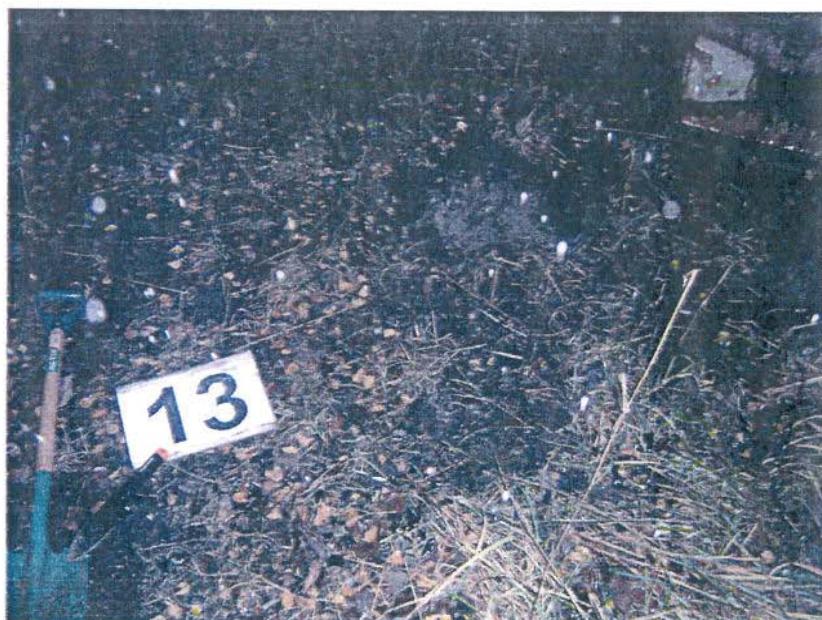
Rev.	Beskrivelse	Dato	Tegn.	Kontr.	Godkj.
	SJAKTPROFIL PG 13	Original format A4		Fag MILJØGEOLOGI	
		Tegningens filnavn P:\214100\214164\08_Tegninger\PG13.doc			
	UMOE AS Karmsund verft, Karmøy Miljøtekniske grunnundersøkelser	Målestokk

DYP	PRØVE	BESKRIVELSE
0-0,05		Vegetasjon, røtter
0,05-0,1 XXX	PG13-A	Sand Antatt fjell

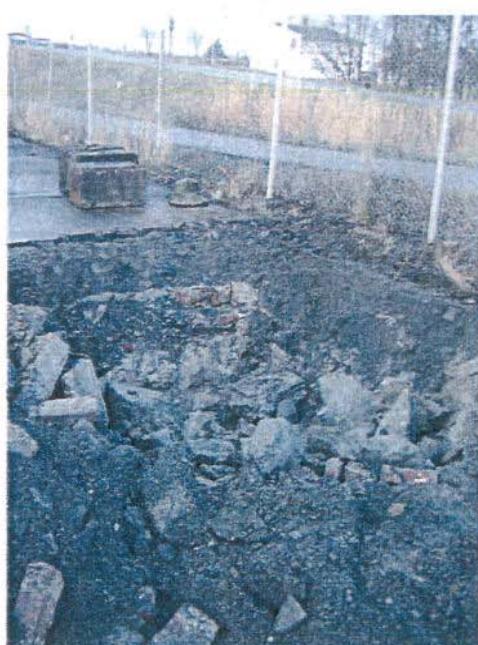
I tillegg til oljelukt i avfallsmassene ble det funnet masser med oljelukt i PG9, PG15 og PG16. I PG16 ble det observert litt fri fase olje på vannspeilet, mens det i PG15 var synlig oljeforurensning under et gammelt avløpsrør (tegl).

DYP	PRØVE	BESKRIVELSE
0-0,1		Asfalt
0,1-0,3	PG16-A	Bærelag, sand, grus og stein, mørke masser
0,3-0,5		Grå sand, grus og stein, noe teglstein, metallskrap og et betongrør
0,5-1,2		Lukt av diesel
▼▼▼	PG16-B	Vannspeil med litt fri fase olje (svarte spetter)
1,2-1,5		Sprengstein

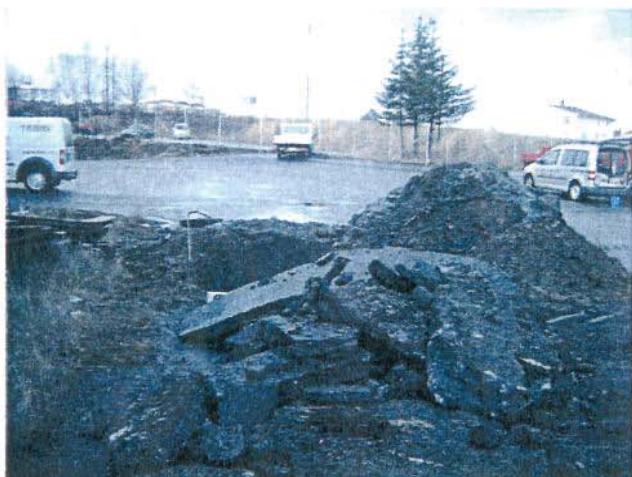
DYP	PRØVE	BESKRIVELSE
0-0,1		Asfalt
0,1-0,3	PG17-A	Bærelag, sand, grus og stein
0,3-0,6	PG17-B	Røde masser, knust teglstein, sand
0,6-0,7		Mørke, humusholdige masser (torv)
0,7-1,1	PG17-C	
1,1-1,2		
1,2-1,3		Siltig leire m/planterester
1,3-1,8	PG17-D	Fuktige fra ca. 1,4 m
1,8-1,9	▼▼▼	Vannspeil
1,9-2,2

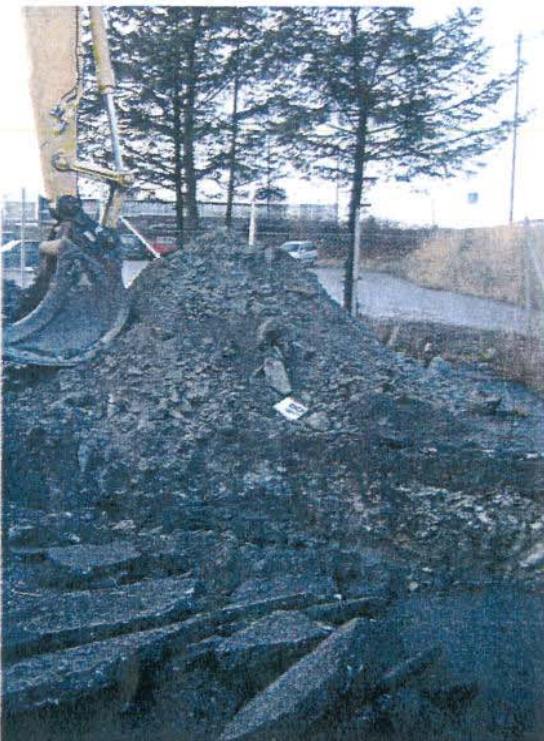
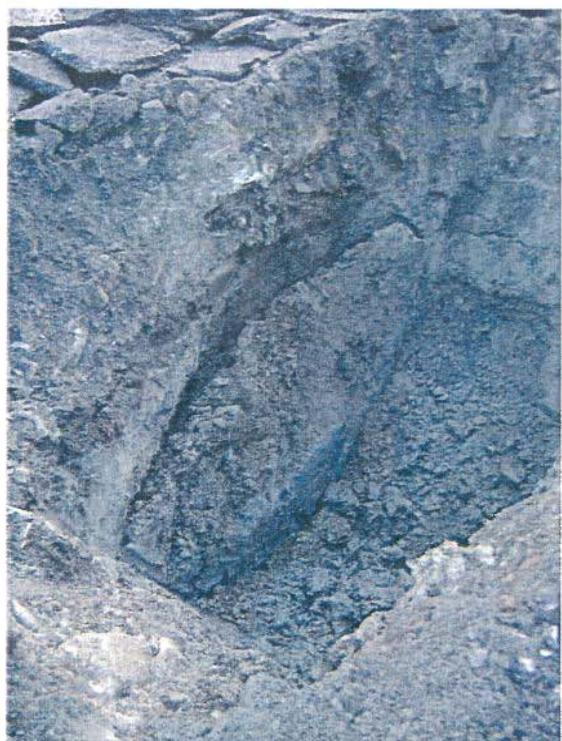
DYP	PRØVE	BESKRIVELSE
0-0,1		Asfalt og bærelag
0,1-0,8	PG18-A	Sand, grus, stein, blokk, humusholdig, lyse/brune/gråe masser
0,8-1,5	PG18-B	Silt
1,5-2,2 ▼	PG18-C	Siltig leire, fuktig
2,2-2,5

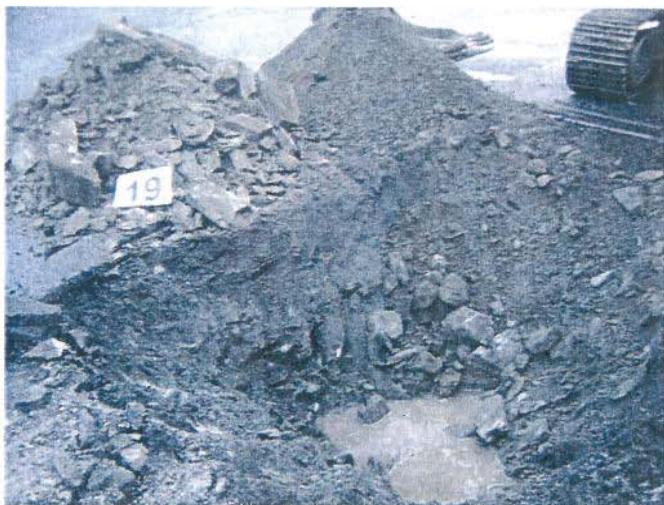
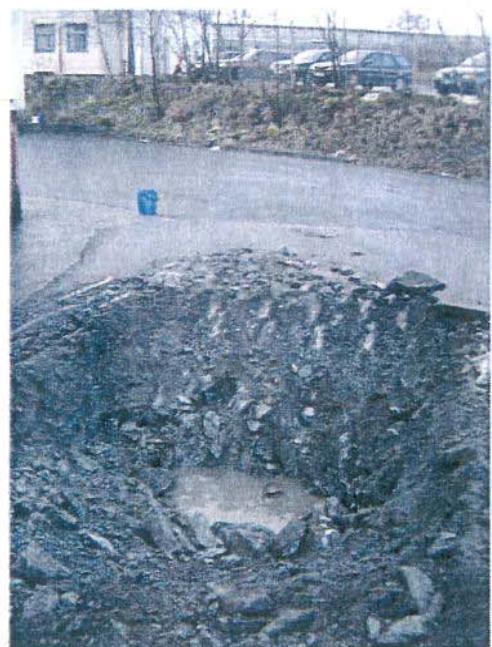
DYP	PRØVE	BESKRIVELSE
0-0,1		Asfalt
0,1-0,6	PG19-A	Sand, grus og stein
0,6-0,7		Stein, blokk, lite finstoff
0,7-1,0	PG19-B	
1,0-1,1 ▼▼▼		Vannspeil

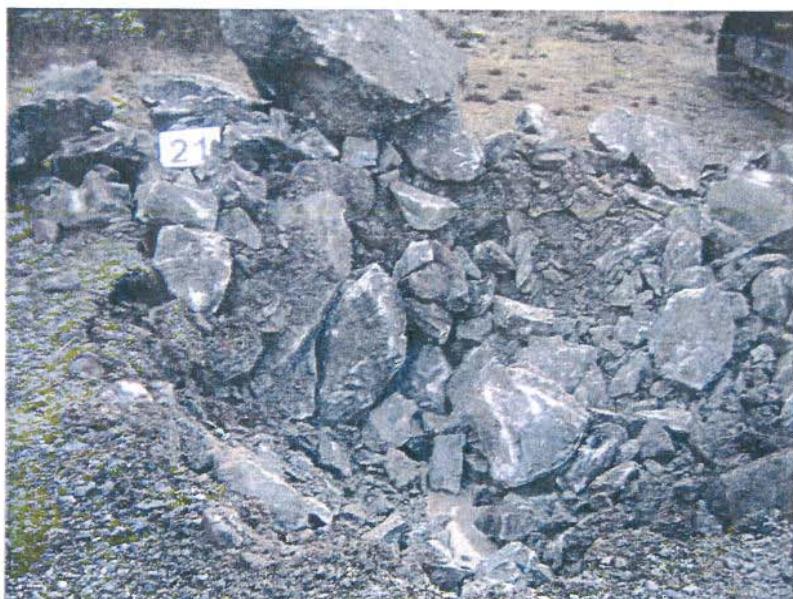
DYP	PRØVE	BESKRIVELSE
0-0,1	PG21-A	Grus og jord (parkeringsplass)
0,1-0,2		Stein og blokk, lite finstoff
0,2-1,1	PG21-B	
1,1-1,2 ▼▼▼		Vannspeil

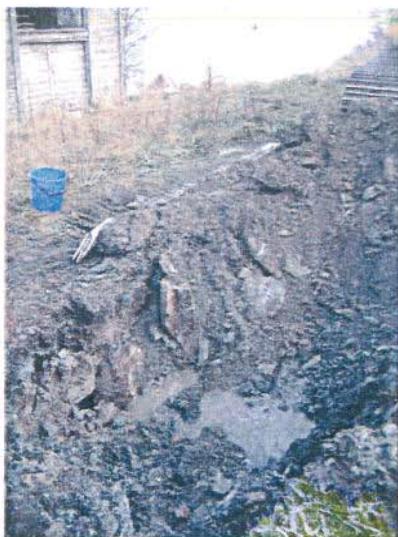
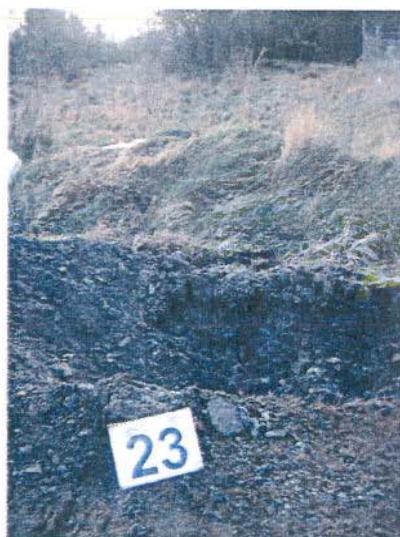
DYP	PRØVE	BESKRIVELSE
0-0,1		Grus, jord og vegetasjon
0,1-0,6	PG23-A	Grov sand, grus, stein, litt teglstein, blandede røde og grå masser
0,6-0,7		Vanntilsig

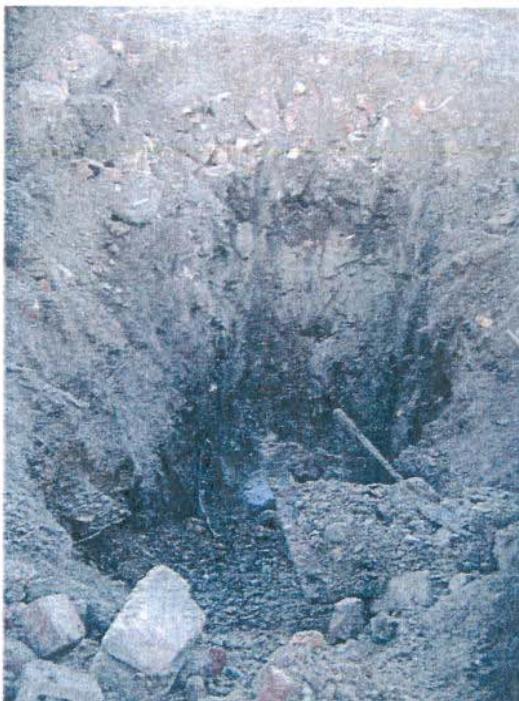
DYP	PRØVE	BESKRIVELSE
0-0,1	PG25-A	Grus
0,1-0,9	PG25-B	Sand, grus, stein, blokk, teglstein
0,9-1,0		Sand, jord og avfall (garn, ledninger, rør, metallplater, trevirke, slaggbitt, betong), oljelukt enkelte steder
1,0-2,0	PG25-C	
2,0-2,2		Vanntilsig
2,2-2,6	▼▼▼	Vannspeil
2,6-2,7	XXX	Graving avsluttet i antatt fjell/blokk
