# FASE 1 tilstandsrapport Biovind

Forurenset grunn i henhold til IED-direktivet

Utført av: Line Blytt  
Kvalitetssikret: Henrik Lystad  
Dato: 13.03.2025

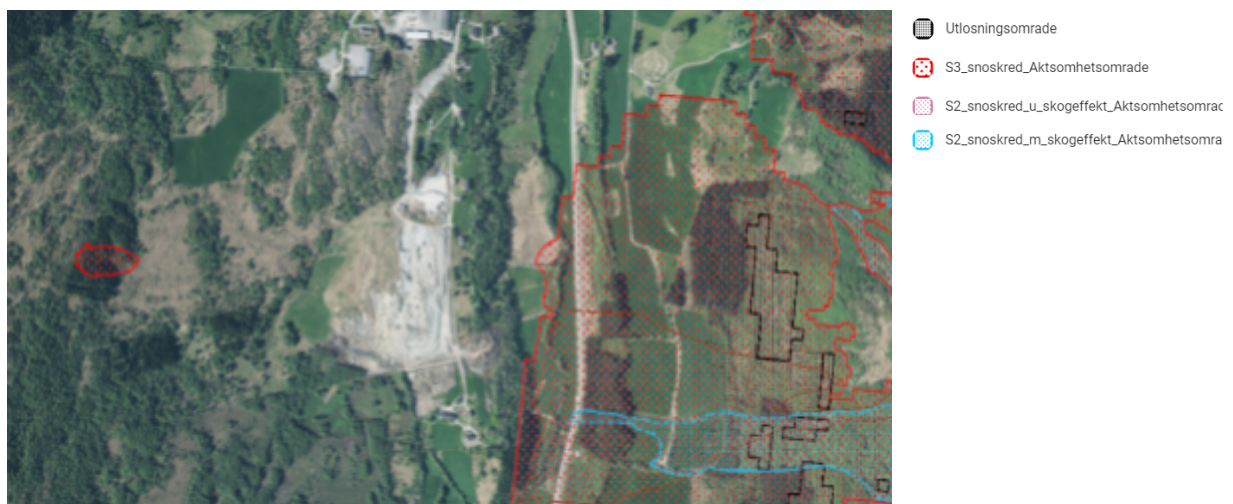
Figur 4: Aktsomhetsområdet for bratt terreng i Vindafjord kommune, snøskred (Kilde NVE).

Geologiske farer er vurdert basert på kart til Norges geologiske undersøkelse (NGU). Kartet viser at løsmasser i området består av et tynt dekke av morenemateriale og områder med torv og myr. Kartverket til Norges vassdrags- og energidirektorat (NVE) for aktsomhet for bratt terreng, viser at industriområdet ved Nerheim ligger i god avstand fra bratte, skredutsatte områder, se figur 3 og 4. Videre har området ikke potensiell fare for flom og er ikke utsatt for andre naturfenomen som større jordskjelv, selv om Norge har områder med flest skjelv i Nord-Europa.

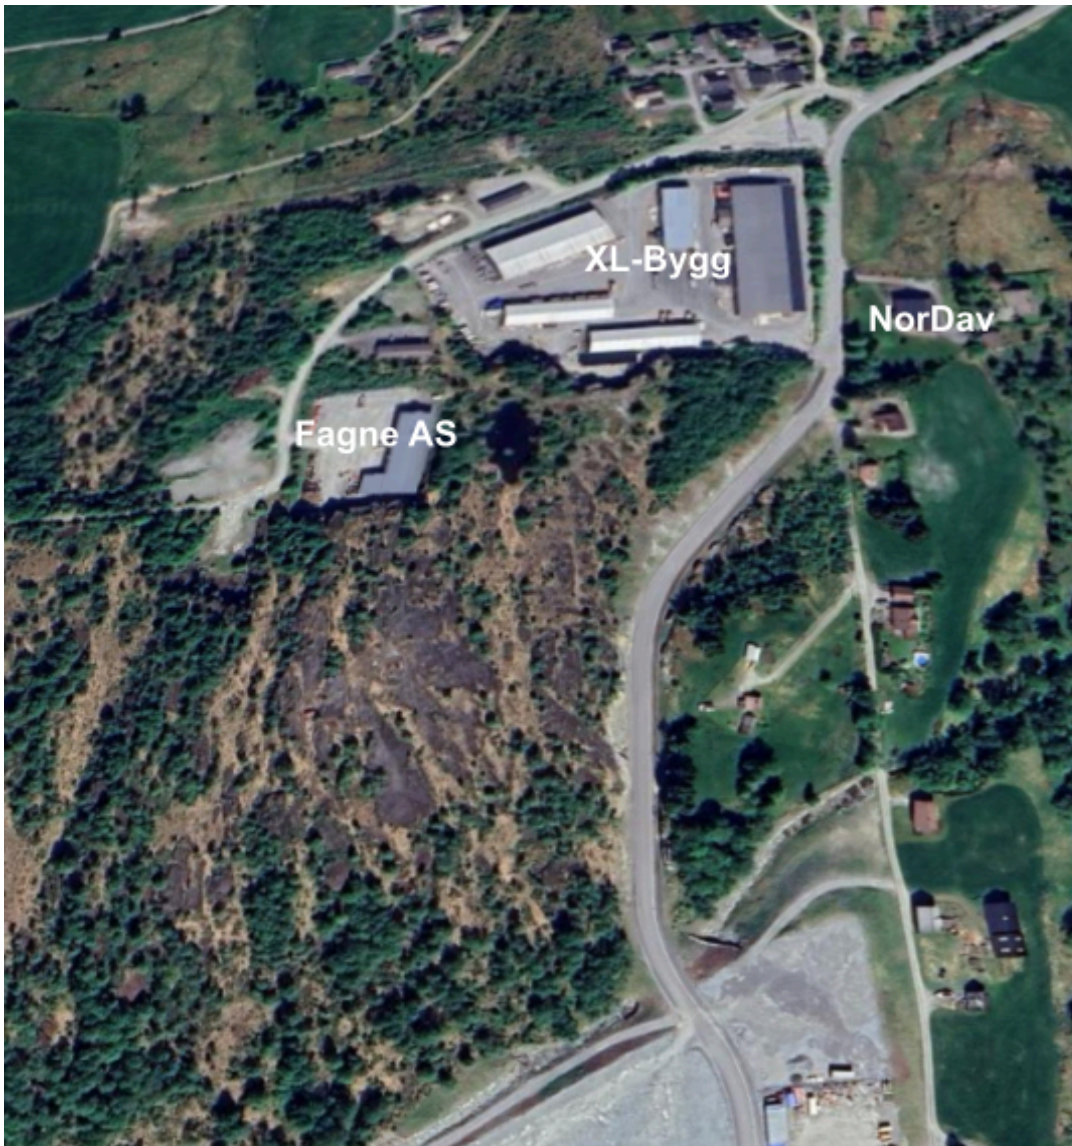
Det er ingen kjente industriområder i området som kan ha påvirket grunnen tidligere. Nord for Nerheim industriområdet ligger det i dag noen virksomheter. Ingen av disse er vurdert å ha aktivitet eller hatt aktiviteter som medfører fare for forurensning, se figur 5 for plassering av virksomheter.

Av disse bedriftene er det Fagne AS som ligger høyere enn Nerheim industripark. Ut fra satellittbilder ble virksomheten etablert mellom 2011 og 2013, da arealet ble etablert og bebygget. Selv om Fagne ligger høyere er naturlig avrenning mot nord og vekk fra industriområdet Nerheim.

Figur 5. Plassering av virksomheter nord for industriparken 2024 (Google Earth)

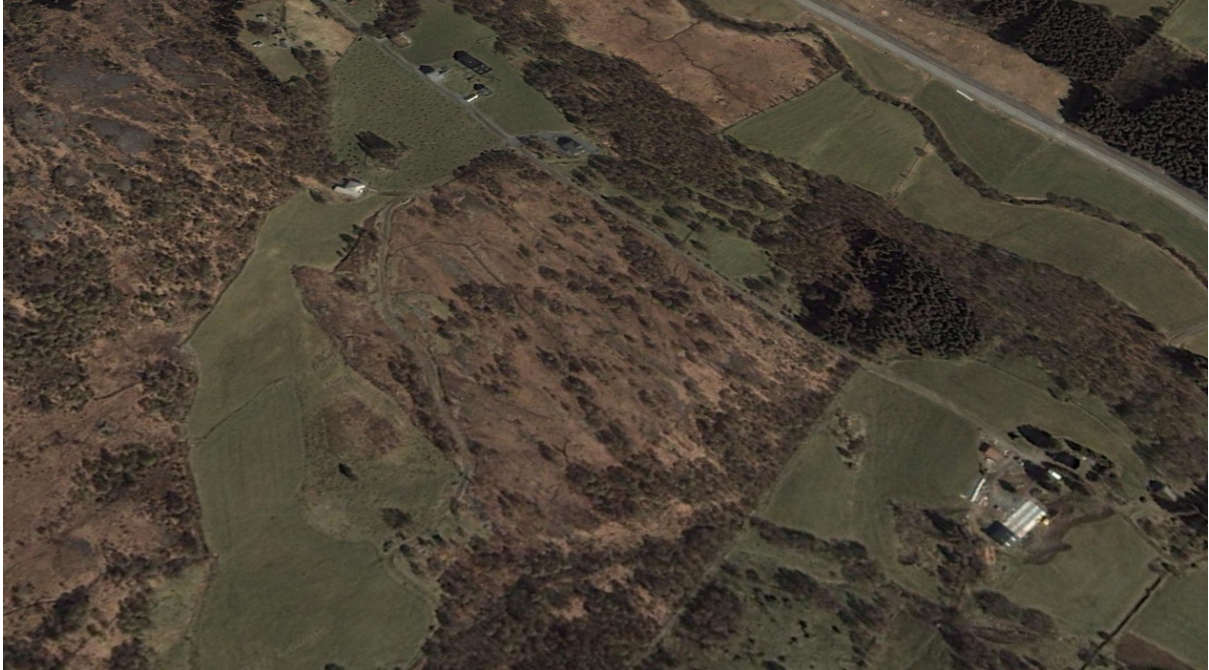
Figur 1a. Satellittbilde over området fra 2007 (Google Earth)

Arealene har tidligere vært brukt til beite. Området hadde et tynt lag med løsmasser, morene, over fjell. I vedlegg 1 er det fire satellittbilder over området fra 2007, 2015, 2019 og 2024. Som det kommer frem av bildene, er området et nyetablert område hvor det er brukt stedeegne masser for utforming og planering.

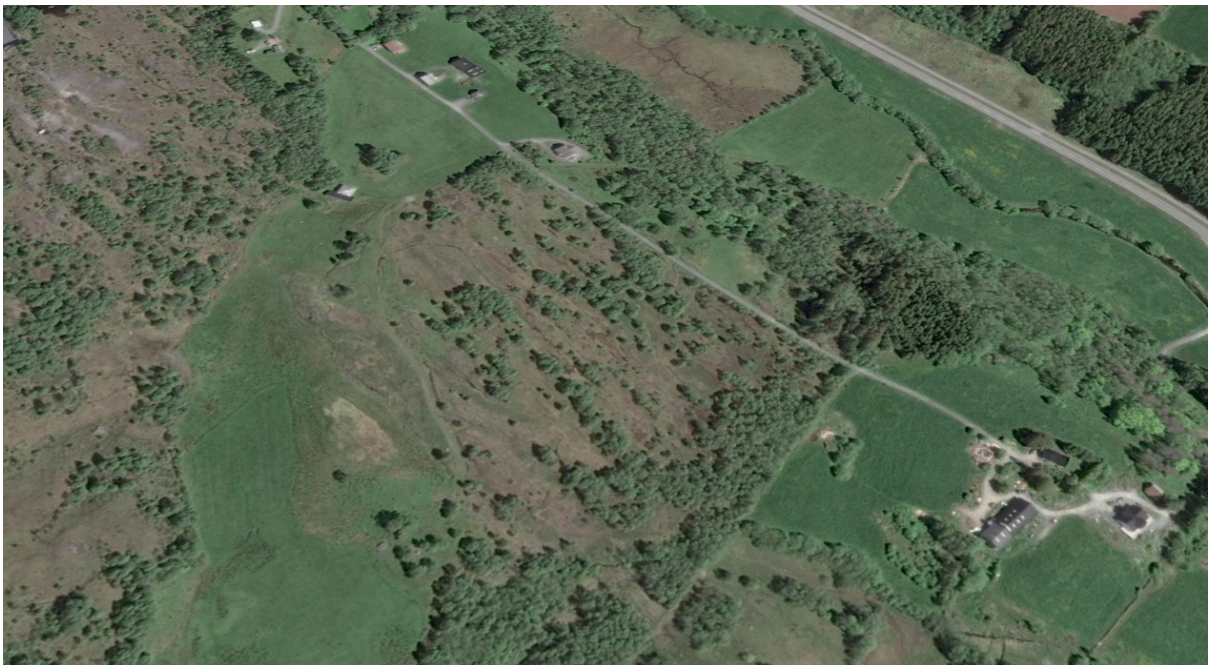
Figur 1b. Satellittbilde over området fra 2015 (Google Earth)

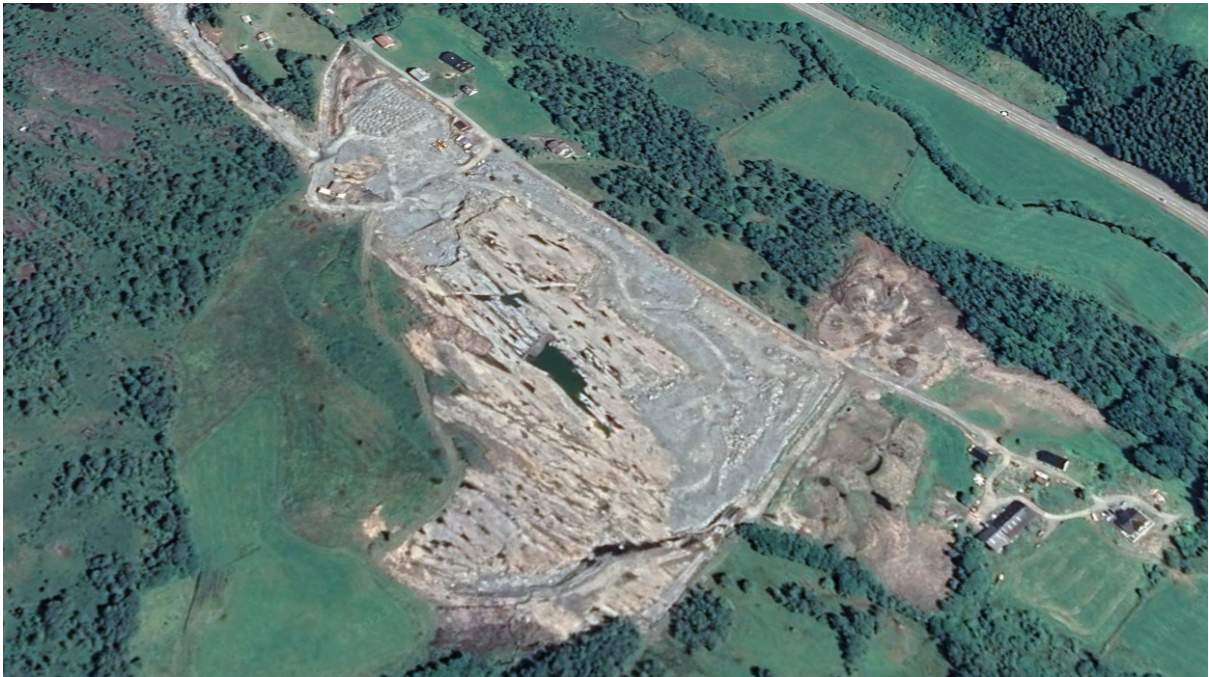
Figur 1c. Satellittbilde over området fra 2019 (Google Earth)

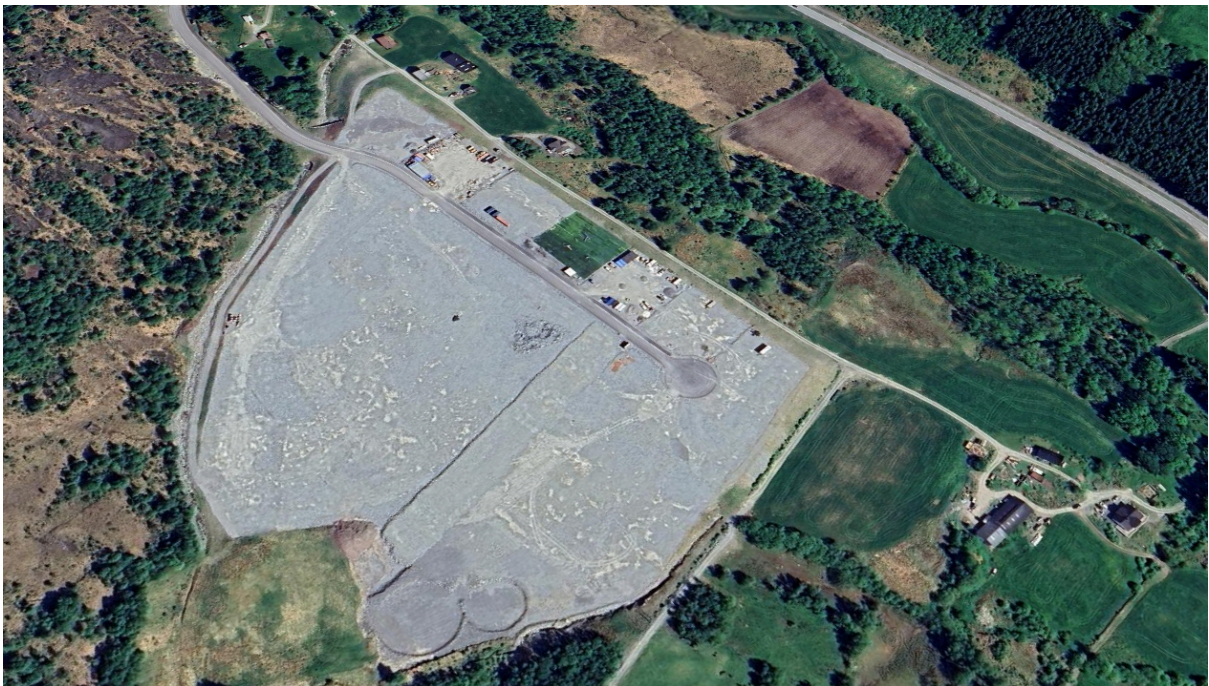
Figur 1d. Satellittbilde over området fra 2024 (Google Earth)
