Kartlegging av anadrome bekker i Telemark

Høsten 2014

Oppsummering av lignende arbeider utført for Fylkesmannen i Telemark 2005 – 2014 for å kartlegge sjørretens gyte- og oppvekstområder i fylket.

Kartlegging av 9 nye lokaliteter langs Kragerøkysten

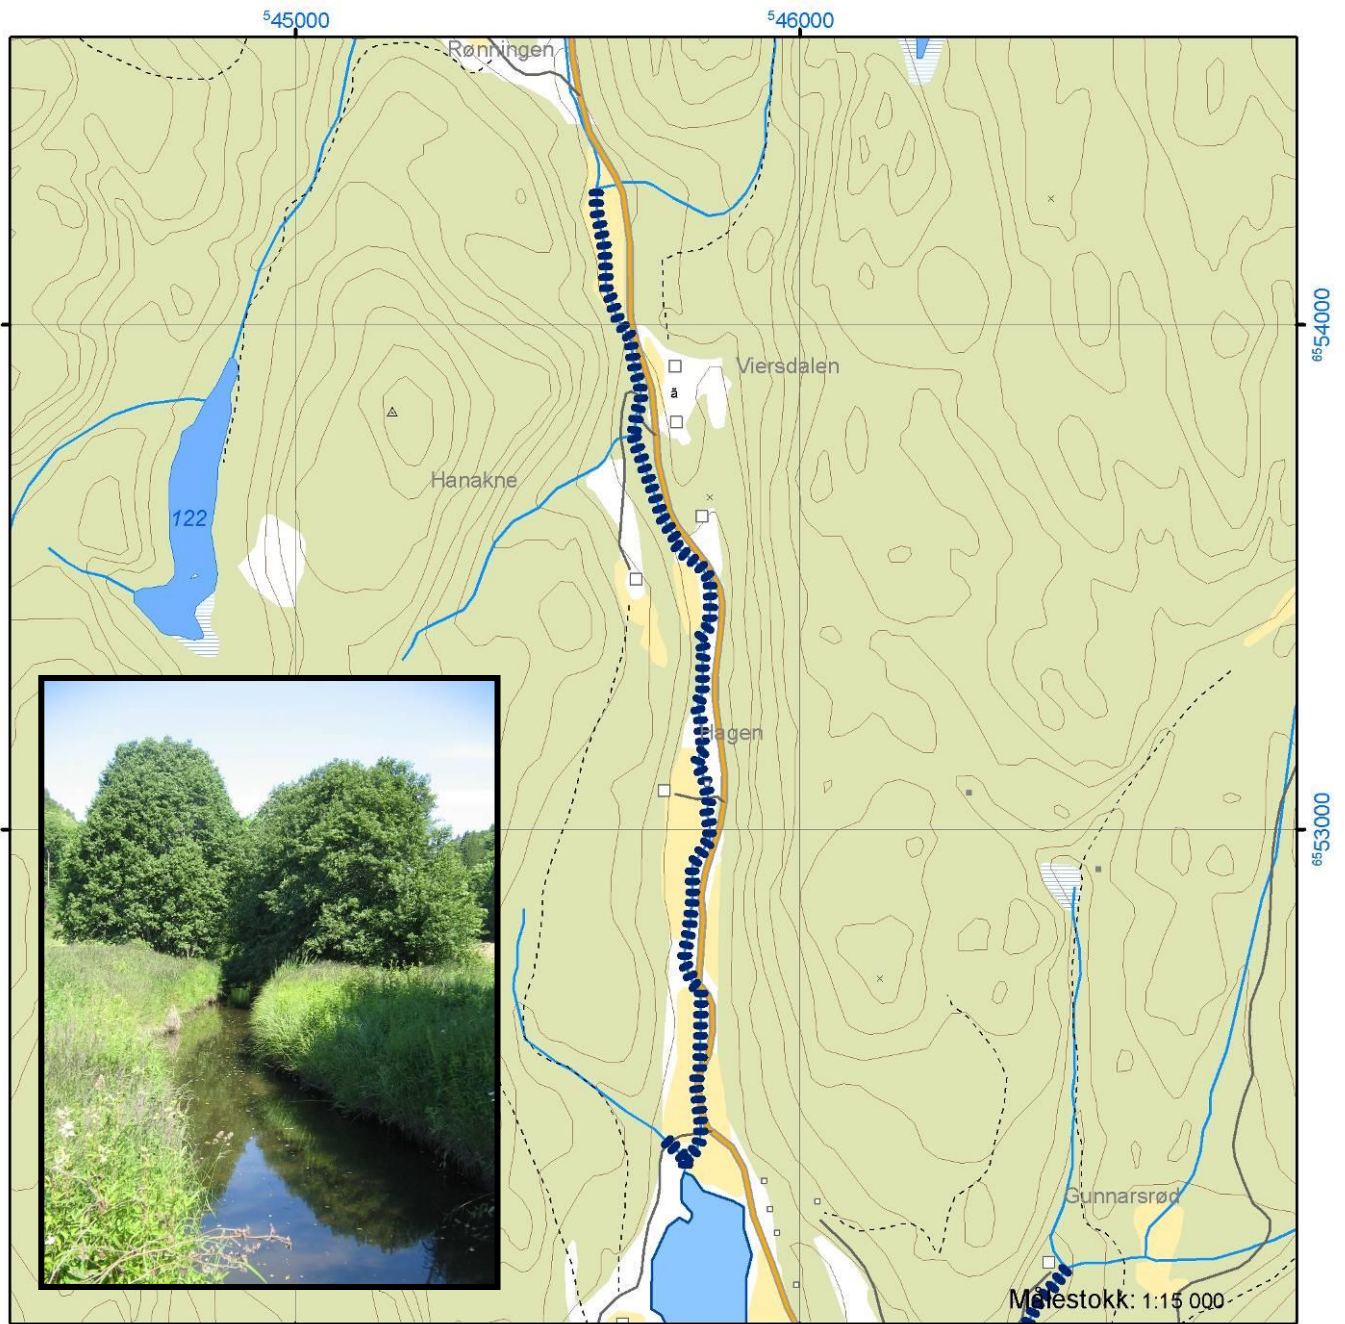
Ønnabekken

OBJEKTID	12596554	WaterBodyID	016-2659-R	
Anadrom areal (m ²)	6000	UTM sone 32	øst	nord
Anadrom lengde (m)	3000	Utløp	545772	6552335
Sist undersøkt	2004	Vandringshinder		
Kilde	NJFF	Tilnærmet ideelt bunnsubstrat for gyting. Dype kulper innimellom. Foss ved Hegna stopper all vandring. Kan med fordel ryddes enkelte steder. Undersøkt av Sweco i forbindelse med jernbaneutbygging 2012/2013/2014		
Bunnsubstrat (anadrom strekning)	Bra gytesubstrat			
Kantvegetasjon	Stort sett tett kantvegetasjon.			
Sjøørret	Mye yngel			
Laks	Ikke registrert			
Trusselfaktor	Tyvfiske, utslipp fra husholdningskloakk, samt jordbruksforurensing

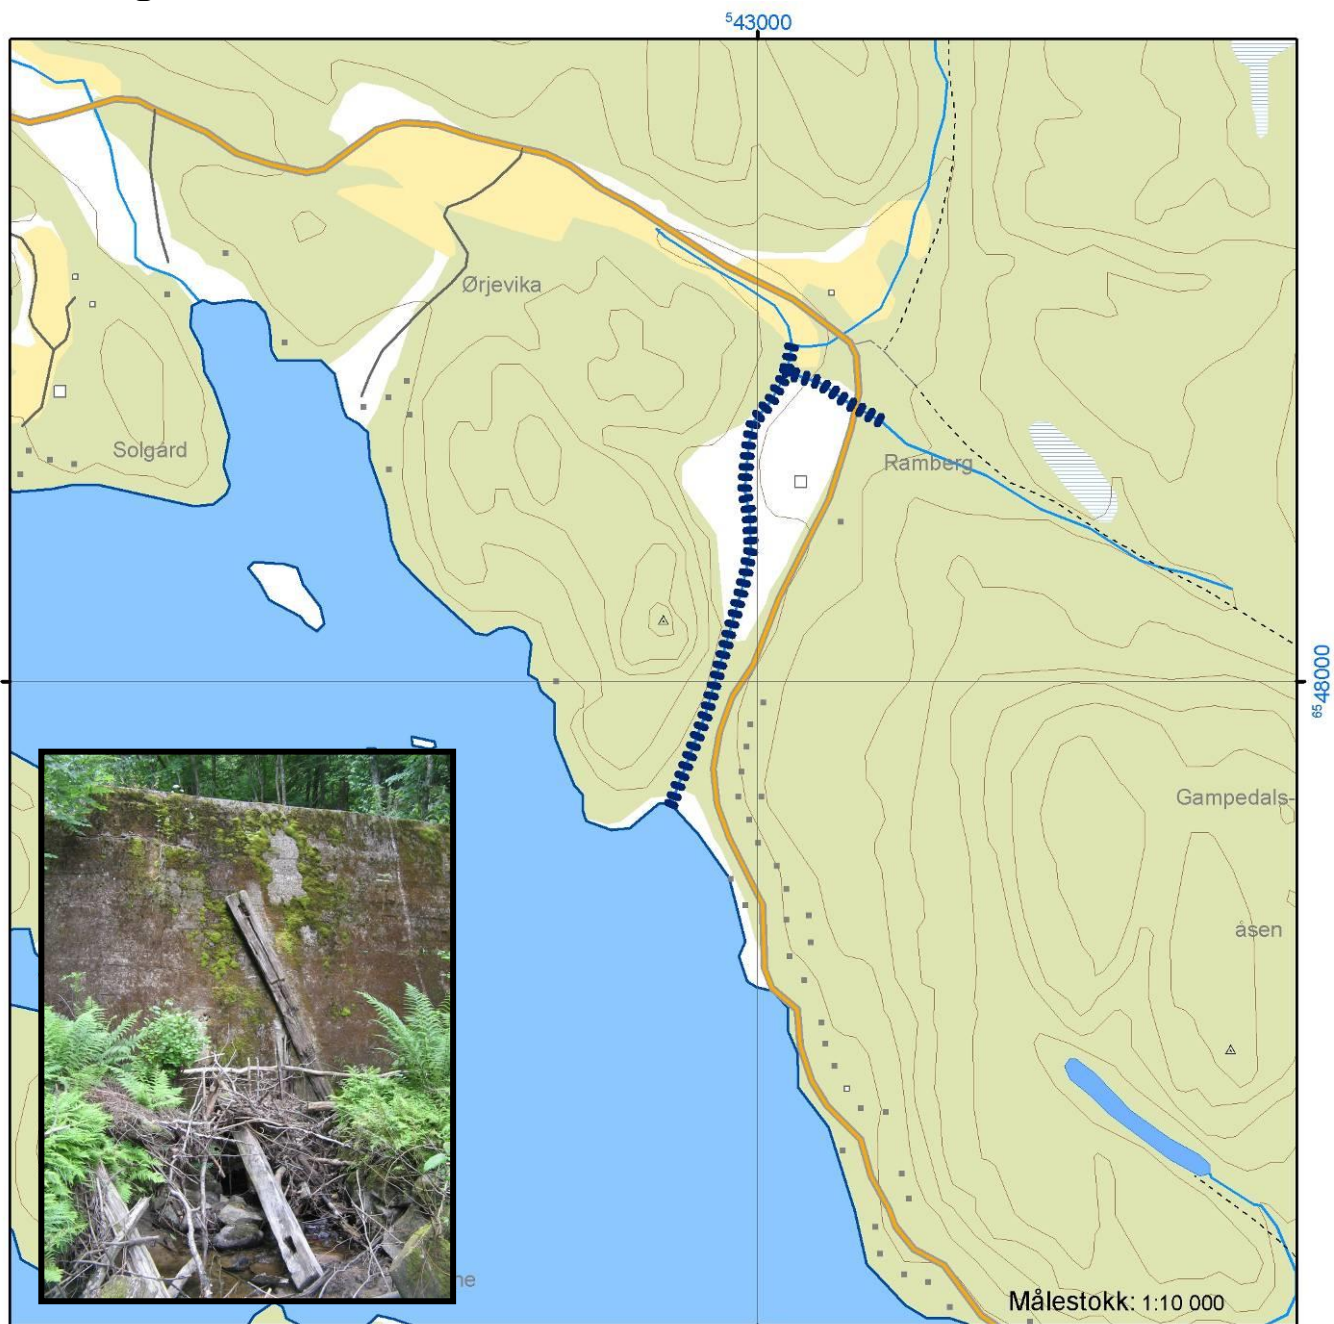
Rambergbekken

OBJEKTID	13743350	WaterBodyID	016-2667-R	
Anadrom areal (m ²)	400	UTM sone 32	Øst	nord
Anadrom lengde (m)	800	Utløp	542896	6547843
Sist undersøkt	05.07.2005	Vandringshinder		
Kilde	NJFF	<p>Stort sett gode gyte- og oppvekstforhold hele veien. Overraskende lang anadrom strekning. God tetthet av yngel i flere årsklasser. Vegetasjonen er tett og overhengende og reduserer faren for uttørring.</p> <p><i>Bilde: Bekken gikk gjennom et hull i den gamle demningen.</i></p>		
Bunnsubstrat (anadrom strekning)	For det meste grus, stein og blokker. Noe gjørmete et par steder.			
Kantvegetasjon	Overhengende og tett hele veien.			
Sjørøret	God tetthet av 0+, 1+, 2+			
Laks	Ikke registrert			
Trusselfaktor	Uttørkning i ekstra tørre år

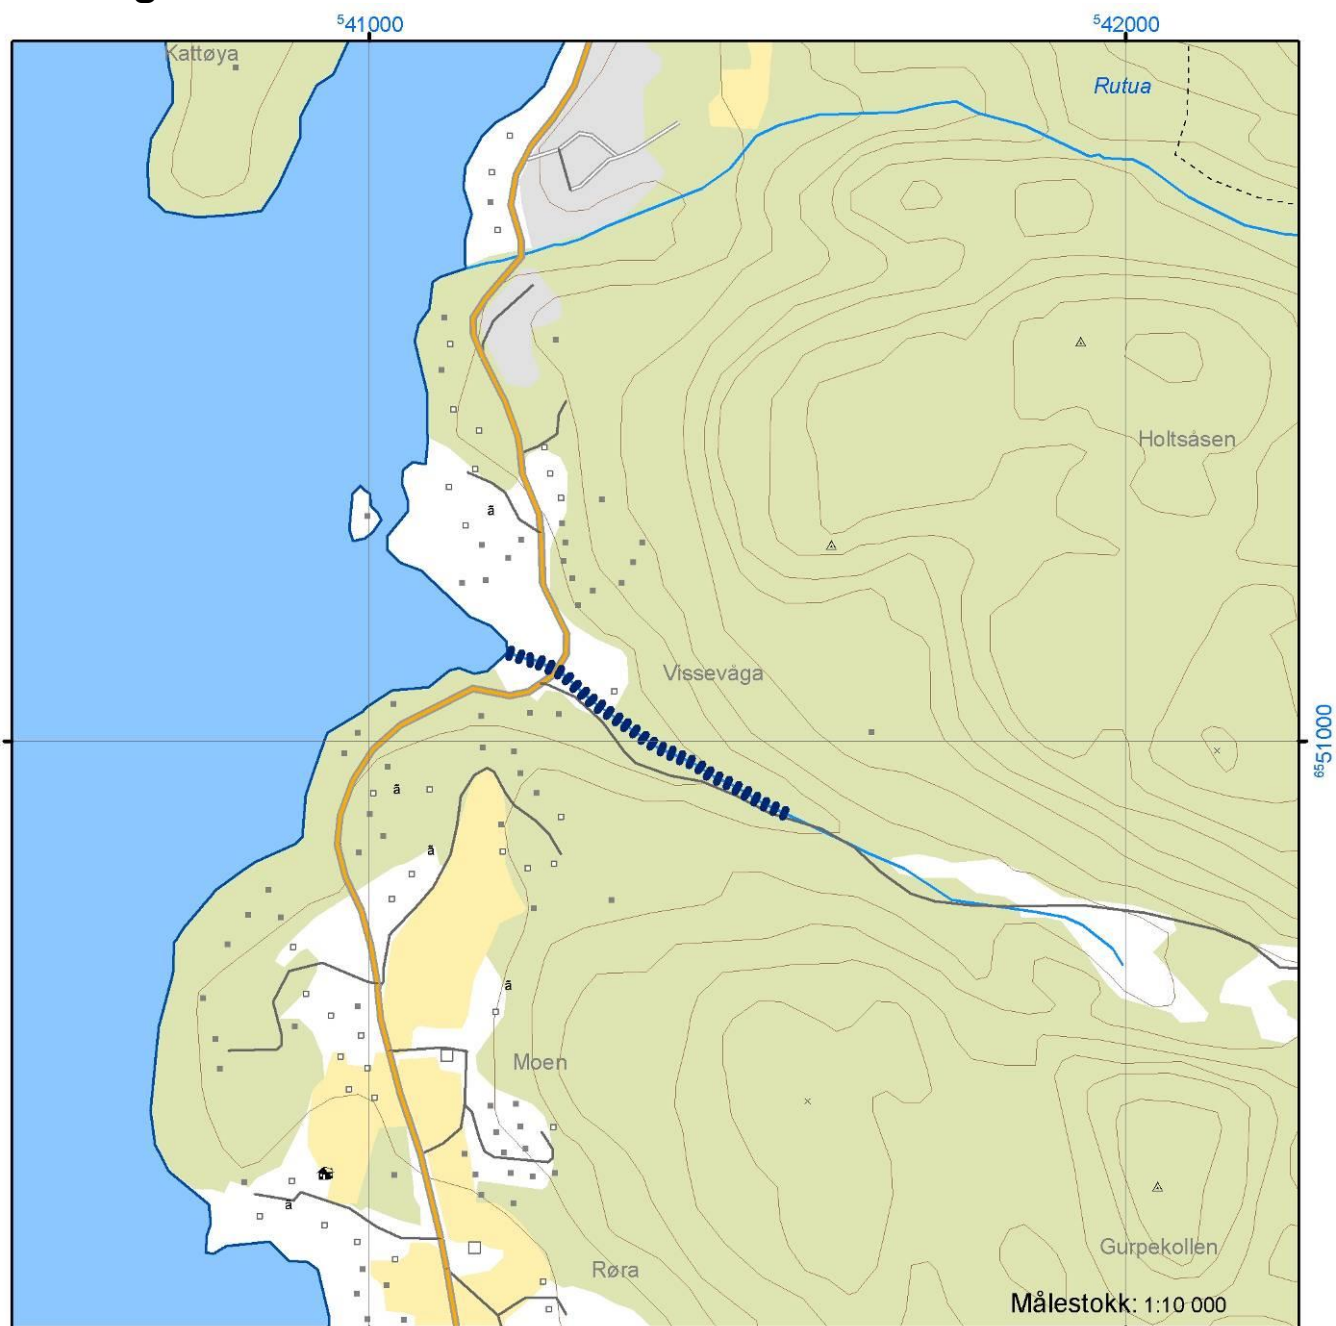
Vissevågbecken

OBJEKTID	13026600	WaterBodyID	016-2671-R	
Anadrom areal (m ²)	150	UTM sone 32	øst	nord
Anadrom lengde (m)	320	Utløp	541200	6551100
Sist undersøkt	10.08.2005	Vandringshinder	541356	6550984
Kilde	Svein Solstad	Bekken renner i kulvert de nederste 50 meterene. Utfylling av leirmasser helt ut til bekken like ved vegen. Kan være starten av en utbygging. Bekken følger også utkanten av et hogstfelt et stykke og det er mye bar og kvist i bekken. Undersøkt seinere av Lars Tormodsgard.		
Bunnsubstrat (anadrom strekning)				
Kantvegetasjon	Varierende, bla. hogstfelt			
Sjørret	God tetthet i kulpene			
Laks				
Trusselfaktor	Utfylling av leirmasser

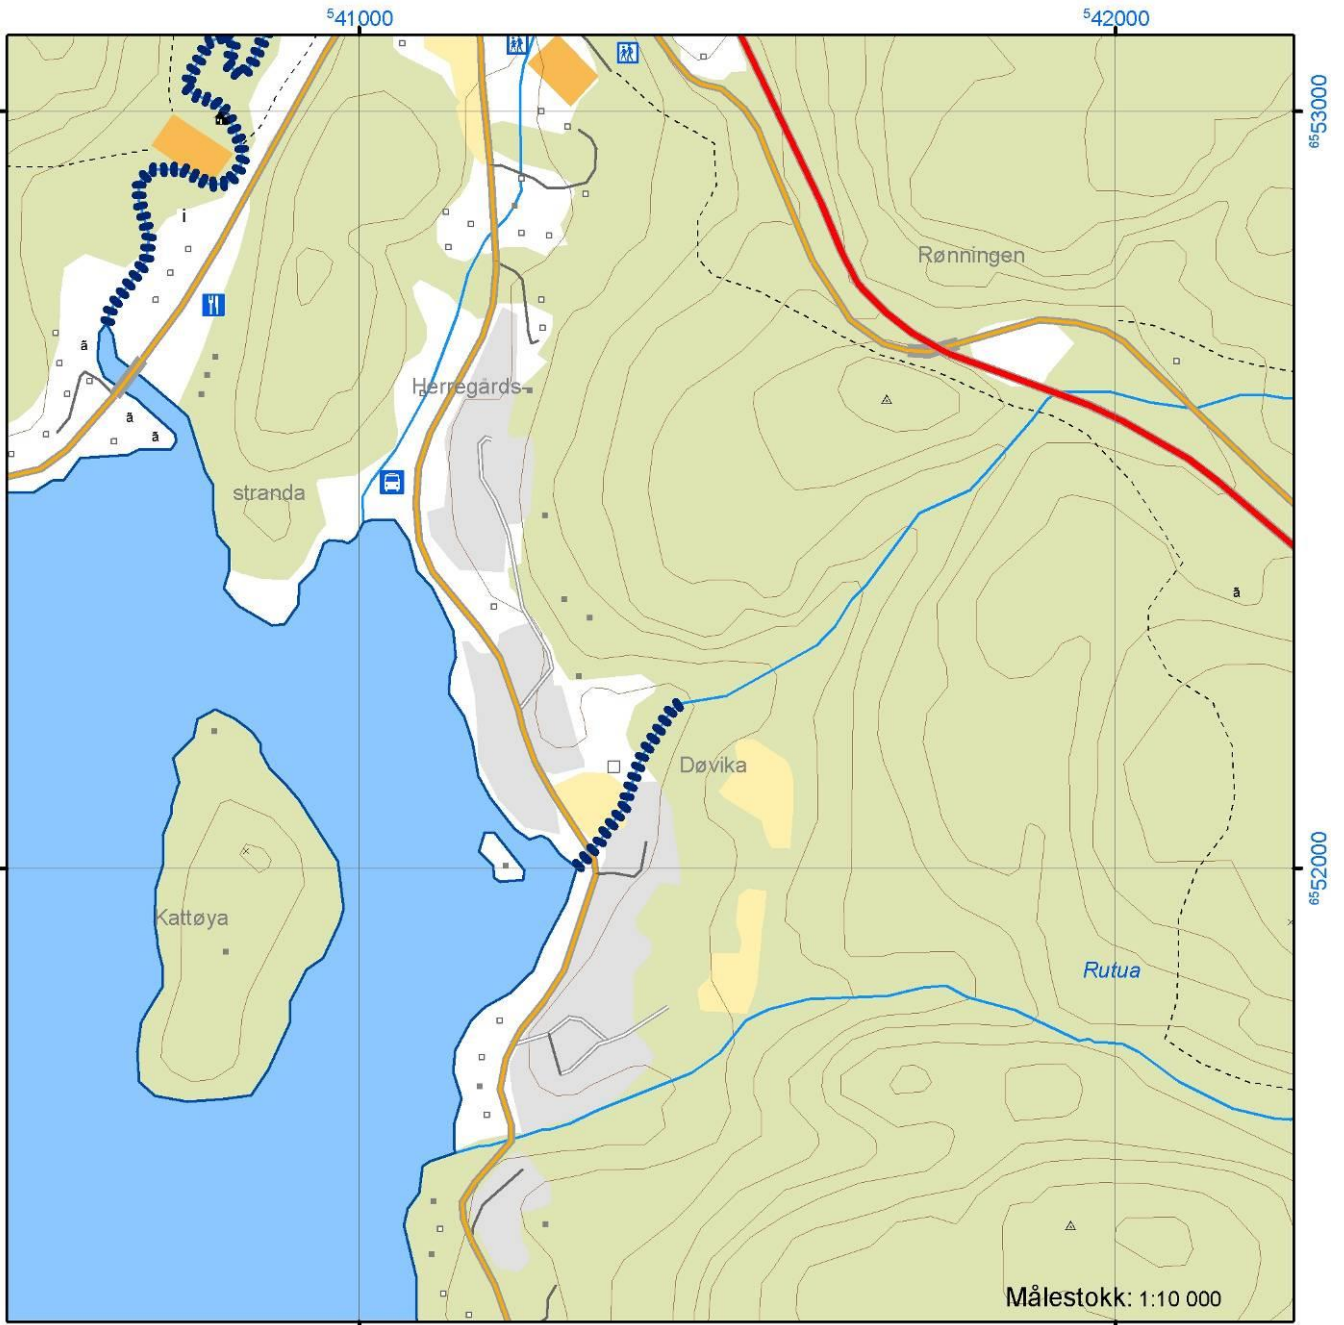
Døvikbekken

OBJEKTID	12805630	WaterBodyID	016-1969-R	
Anadrom areal (m2)		UTM sone 32	Øst	Nord
Anadrom lengde (m)	290	Utløp	541300	6552000
Sist undersøkt	10.08.2005	Vandringshinder	541472	6552230
Kilde	Svein Solstad	Smal liten bekk, med lite vann, men gode dype kulper sikrer mot uttørring. Undersøkt ved flere anledninger seinere år, også av Lars Tormodsgard.		
Bunnsubstrat (anadrom strekning)	Gode gyteforhold			
Kantvegetasjon	Overgrodd med kratt			
Sjørøret	Mye yngel i kulpene			
Laks				
Trusselfaktor	Kloakkutslipp fra gård

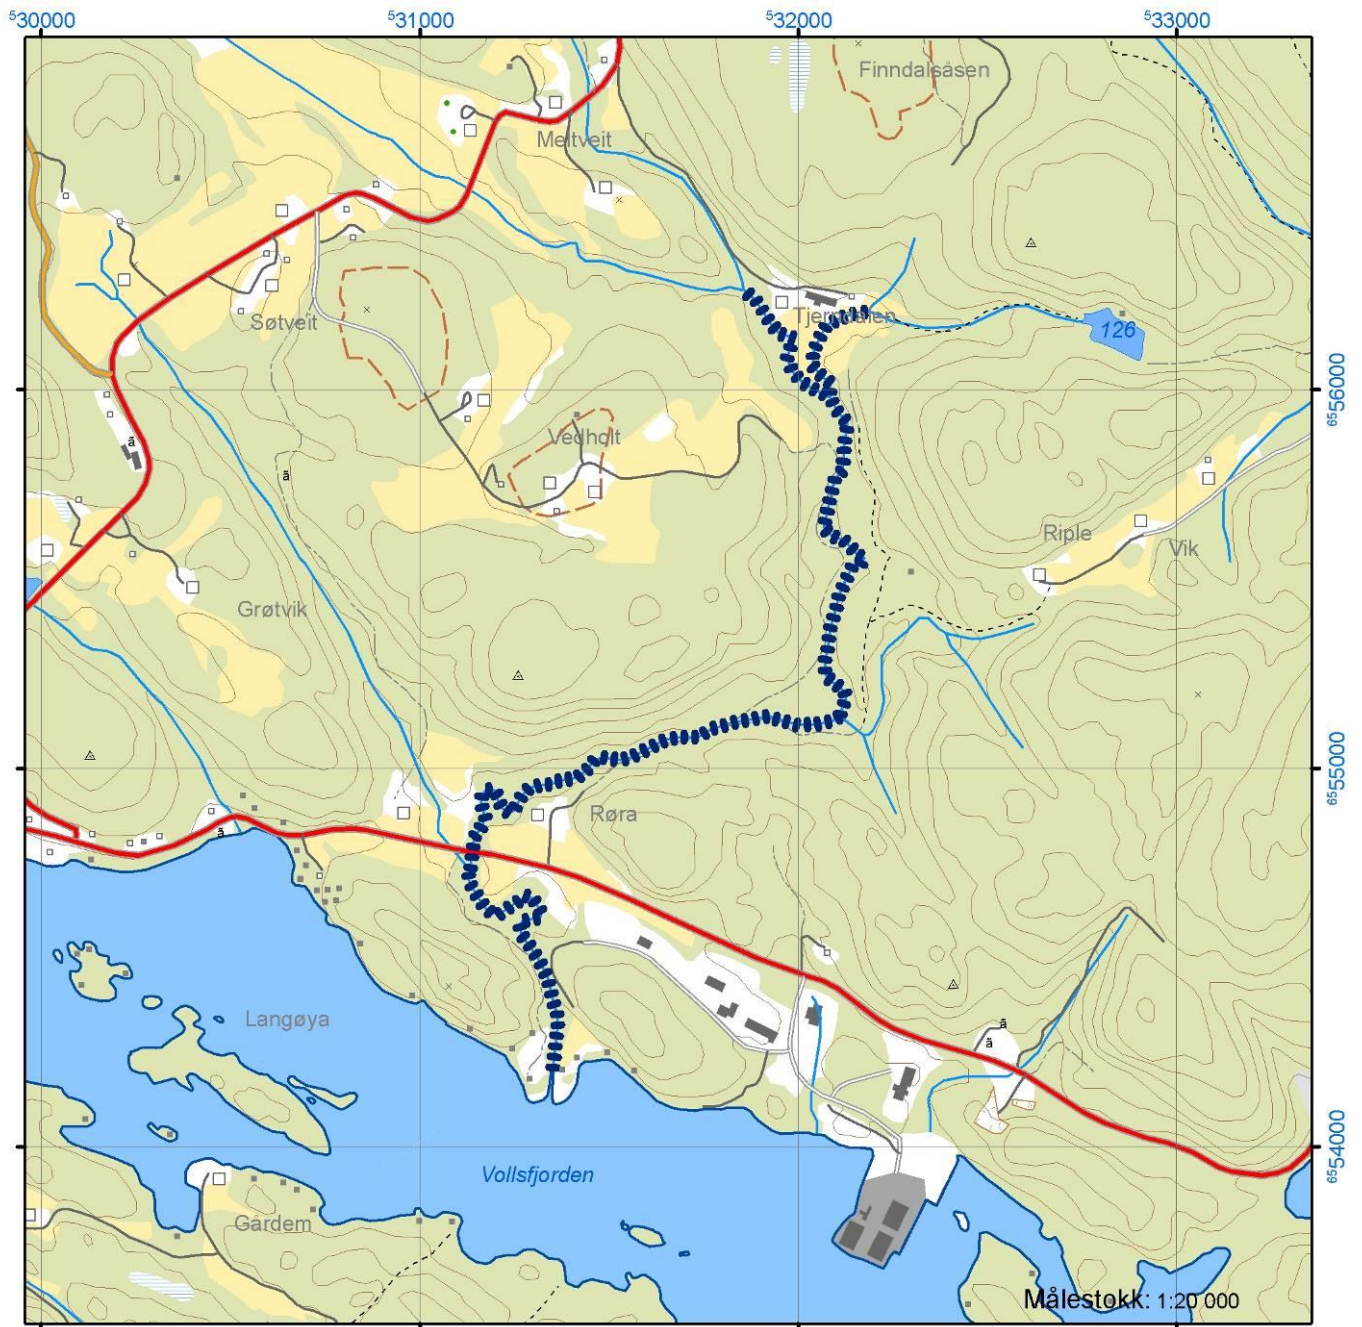
Rørabekken

OBJEKTID	12557083	WaterBodyID	016-2675-R	
Anadrom areal (m ²)	11000	UTM sone 32	øst	nord
Anadrom lengde (m)	3790	Utløp	531351	6554200
Sist undersøkt	23/10/2012	Vandringshinder		
Kilde	NJFF	Undersøkelser i 1989 viser til at oppvandringen stoppes av en beverdemning ca 2,5 km fra utløpet. Beverdemningen stenger ikke i dag. Bra forhold ovenfor riksvegen.		
Bunnsubstrat (anadrom strekning)	Mye suspendert materiale. Stedvis fine gyteforhold.			
Kantvegetasjon	Stedvis tett vegetasjon			
Sjørørret	God tetthet			
Laks	Ikke registrert			
Trusselfaktor	Jordbruksforurensing

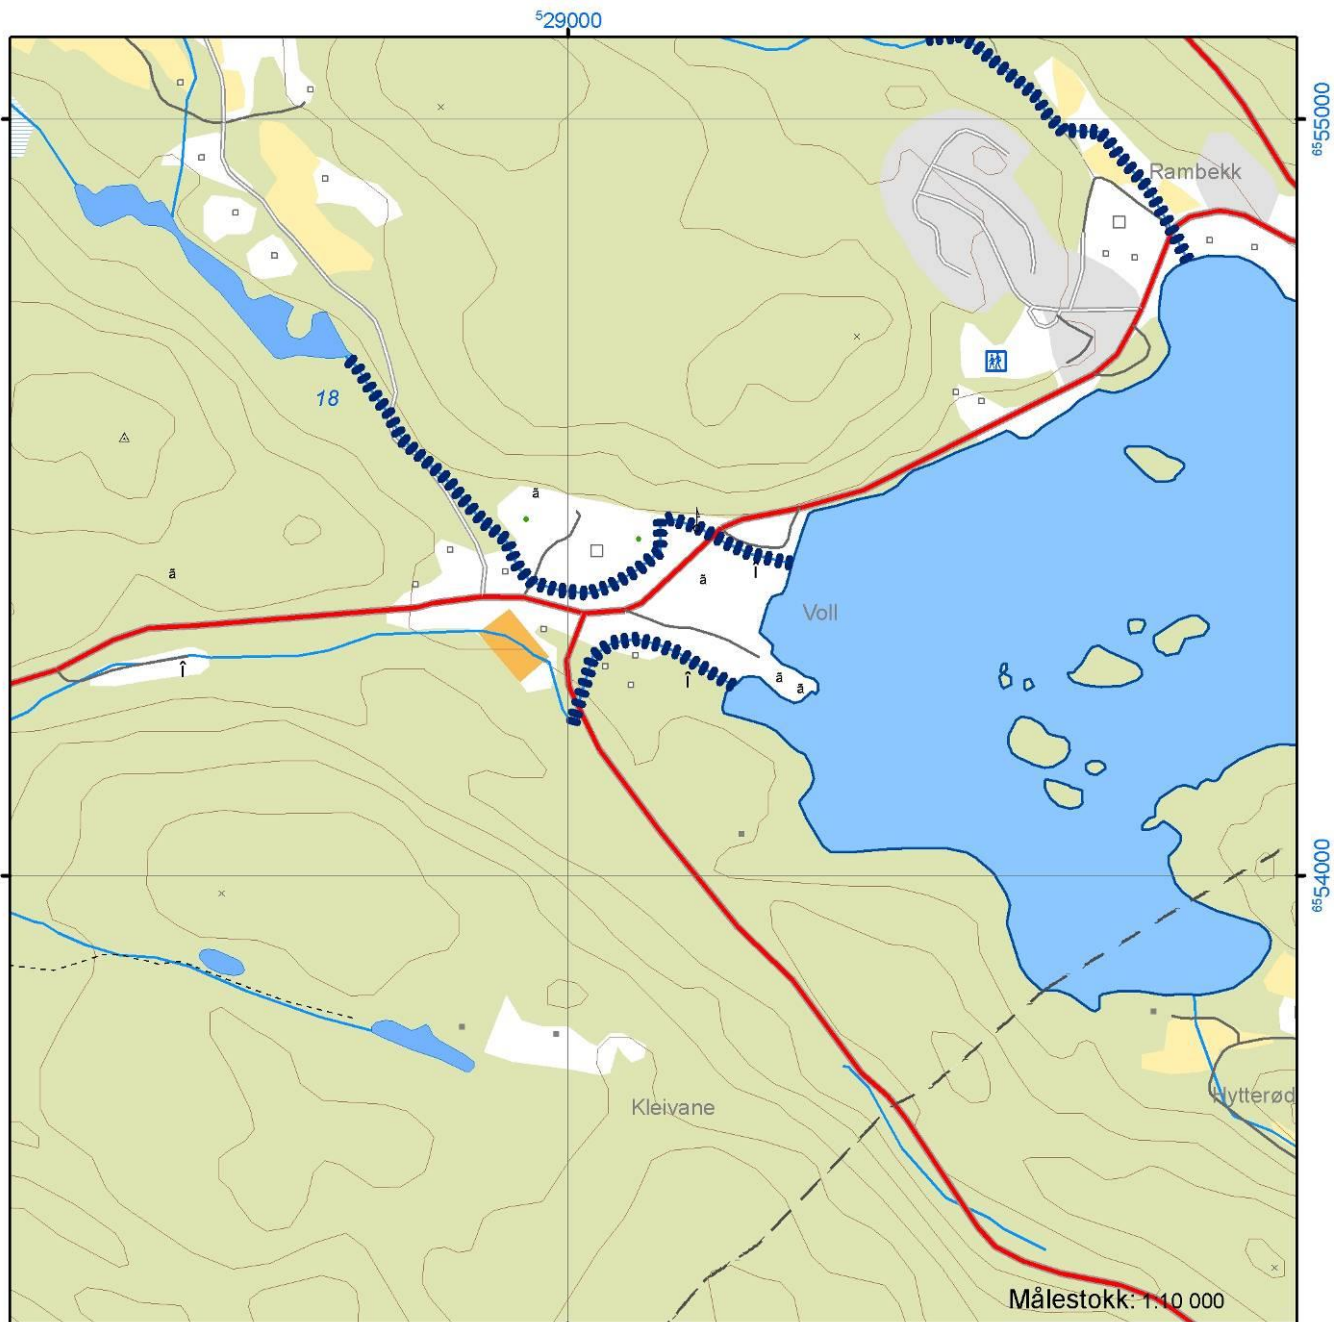
Vollsbekken S

OBJEKTID	12610940	WaterBodyID	016-2675-R	
Anadrom areal (m2)		UTM sone 32	øst	nord
Anadrom lengde (m)	300	Utløp	529209	6554255
Sist undersøkt	28/10/2011	Vandringshinder		
Kilde	NJFF	Bekken går fra sjøen gjennom et nytt utbyggingsområde. Det er anlagt nye veier i området, og bekken er lagt i rør under denne. Deler av bekken er også kanalisert og i strandsonen er det ryddet og fylt ut med sand. Planering av den gamle jernverkstomta har også frilagt store mengder slagg som kan avrenne til bekken ved kraftig nedbør. Det meste av arealet langs bekken er enten asfaltert eller tilsådd.		
Bunnsubstrat (anadrom strekning)				
Kantvegetasjon	Lite			
Sjøørret	Middels tetthet, noe gytefisk			
Laks				
Trusselfaktor	Anleggsvirksomhet

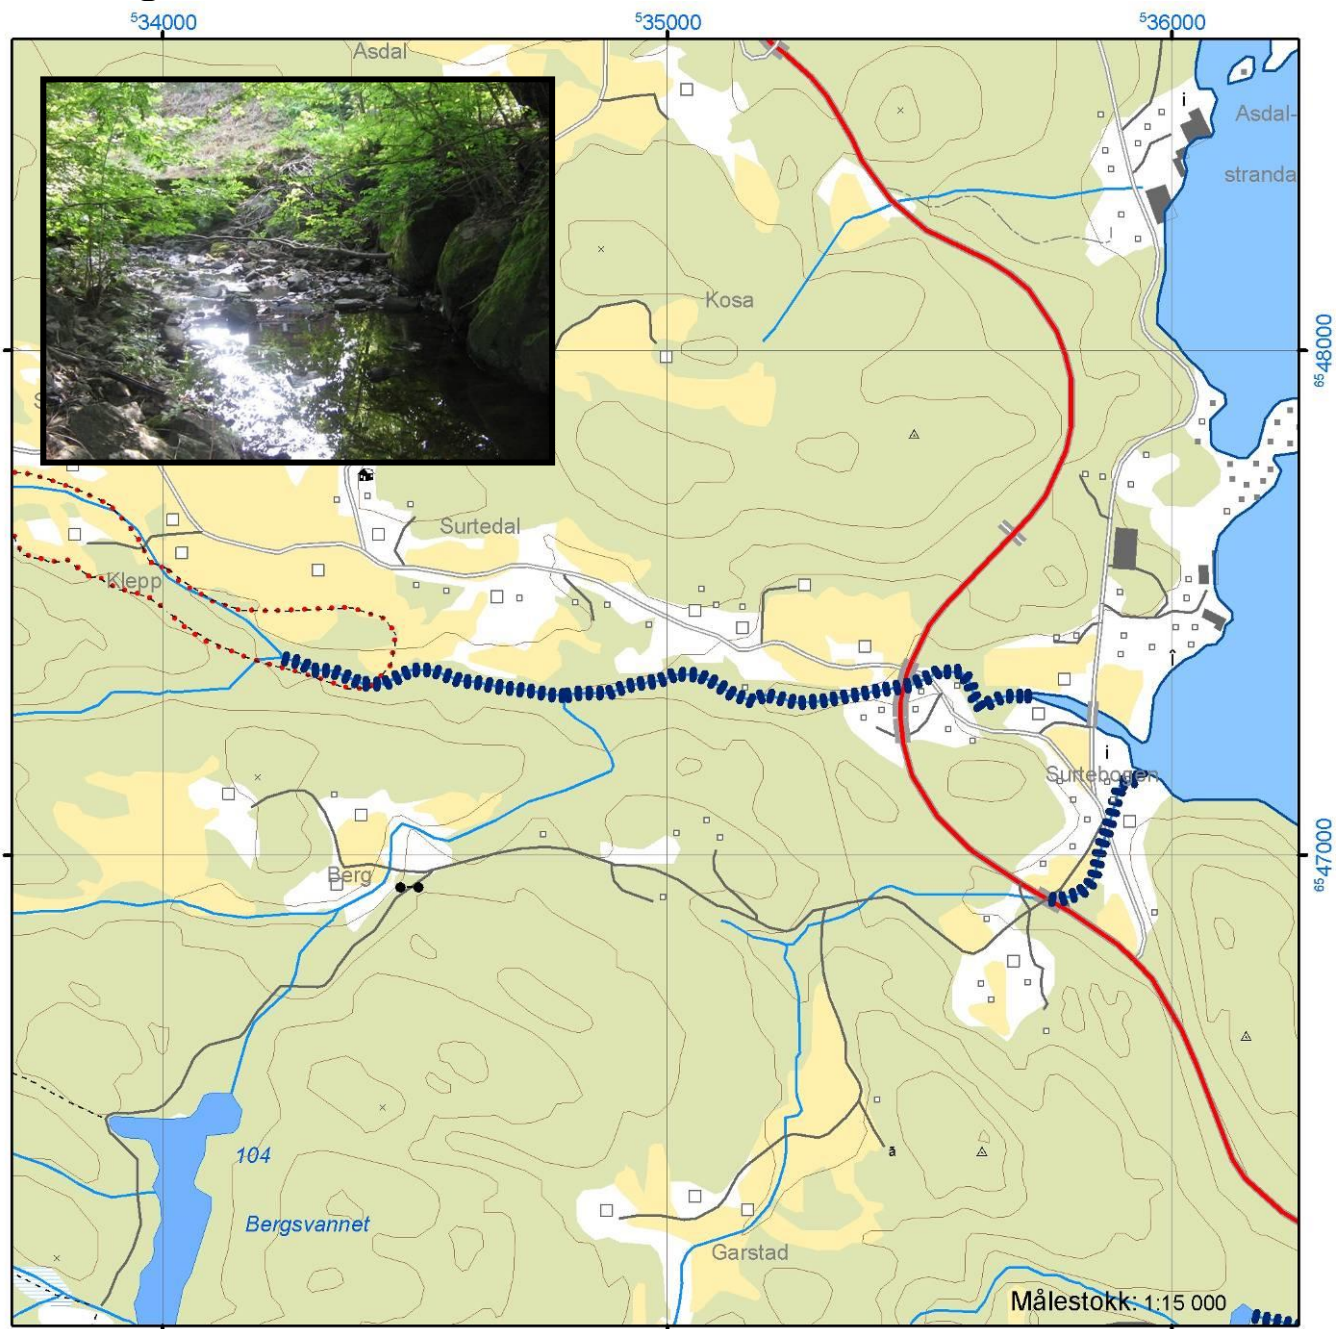
Surtebogen N

OBJEKTID	13829036	WaterBodyID	016-2673-R	
Anadrom areal (m2)		UTM sone 32	øst	nord
Anadrom lengde (m)	1600	Utløp	535717	6547314
Sist undersøkt	2005	Vandringshinder		
Kilde	NJFF	Tett overhengende vegetasjon. Enkelte steder ved kryssing av riksvegen er det hogd kraftig ut. En del søppel i bekken.		
Bunnsubstrat (anadrom strekning)	Stein, blokk og grus			
Kantvegetasjon	Tett, overhengende			
Sjørørret	En del yngel			
Laks				
Trusselfaktor

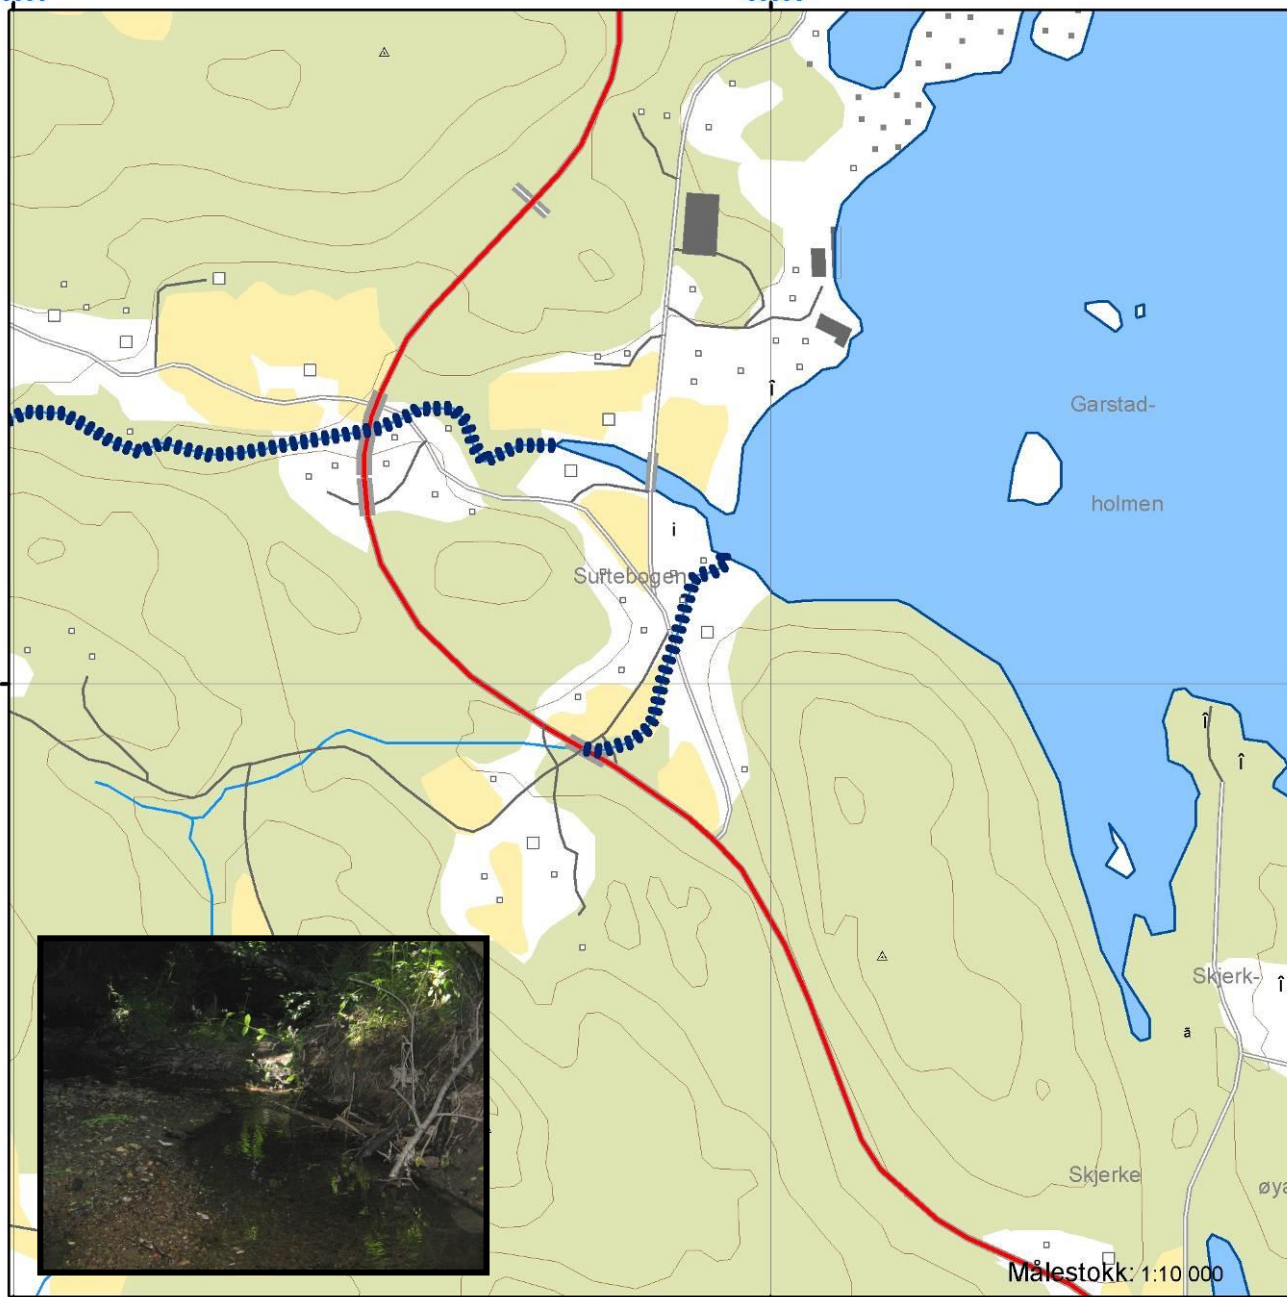
Surtebogen S

OBJEKTID	12828290	WaterBodyID	016-2673-R	
Anadrom areal (m2)	360	UTM sone 32	Øst	nord
Anadrom lengde (m)	360	Utløp	535938	6547167
Sist undersøkt	29.06.2005	Vandringshinder		
Kilde	NJFF			
Bunnsubstrat (anadrom strekning)	Mest grus og stein, gjørmete nederst.			
Kantvegetasjon	Tett og overhengende			
Sjørørret	Middels tetthet av yngel			
Laks				
Trusselfaktor	Uttørking

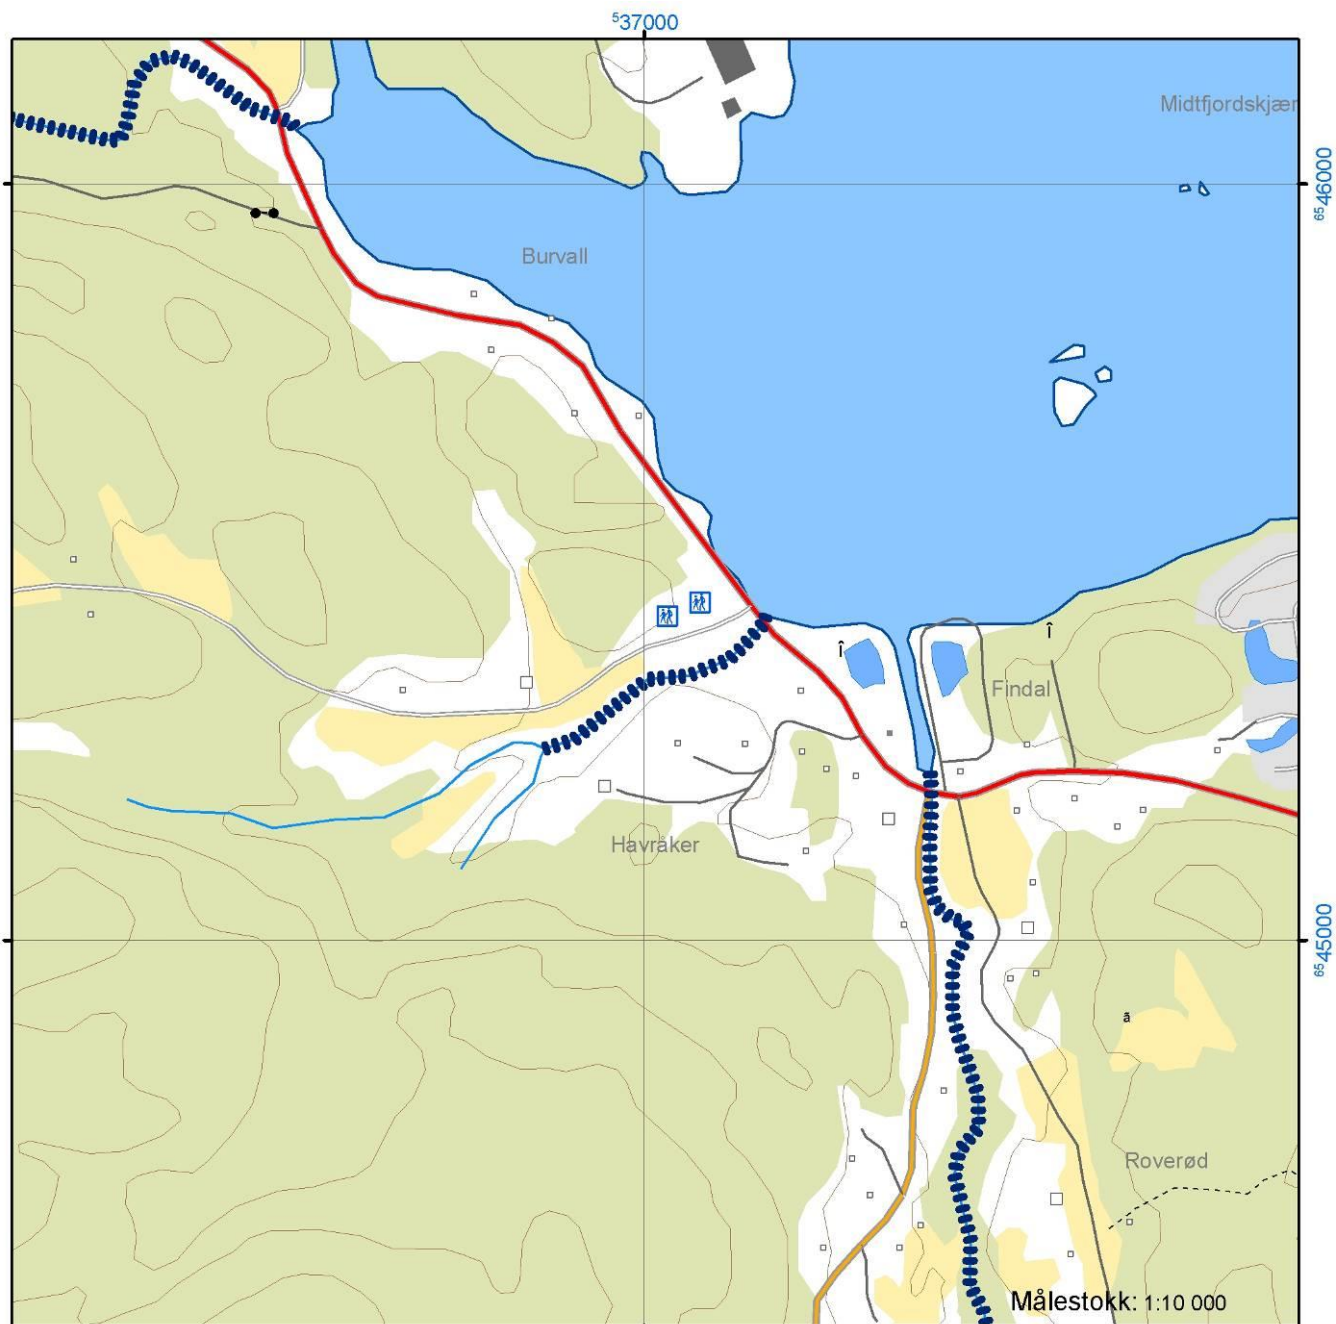
Havråkerbekken

OBJEKTID	13316142	WaterBodyID	016-2673-R	
Anadrom areal (m2)		UTM sone 32	øst	nord
Anadrom lengde (m)	360	Utløp	537200	6545400
Sist undersøkt	24/10/2012	Vandringshinder		
Kilde	NJFF	Bekken renner ut i fjorden i en steinfylling ved RV 353 ved Findal. Ved stor vannføring går det opp fisk som gyter. Usikkert hvilken betydning nyanlegg av RV 353 vil ha for bekken.		
Bunnsubstrat (anadrom strekning)	Gode gyte og oppvekstforhold			
Kantvegetasjon				
Sjørørret	Ja			
Laks				
Trusselfaktor	Nyanlegg av RV 353

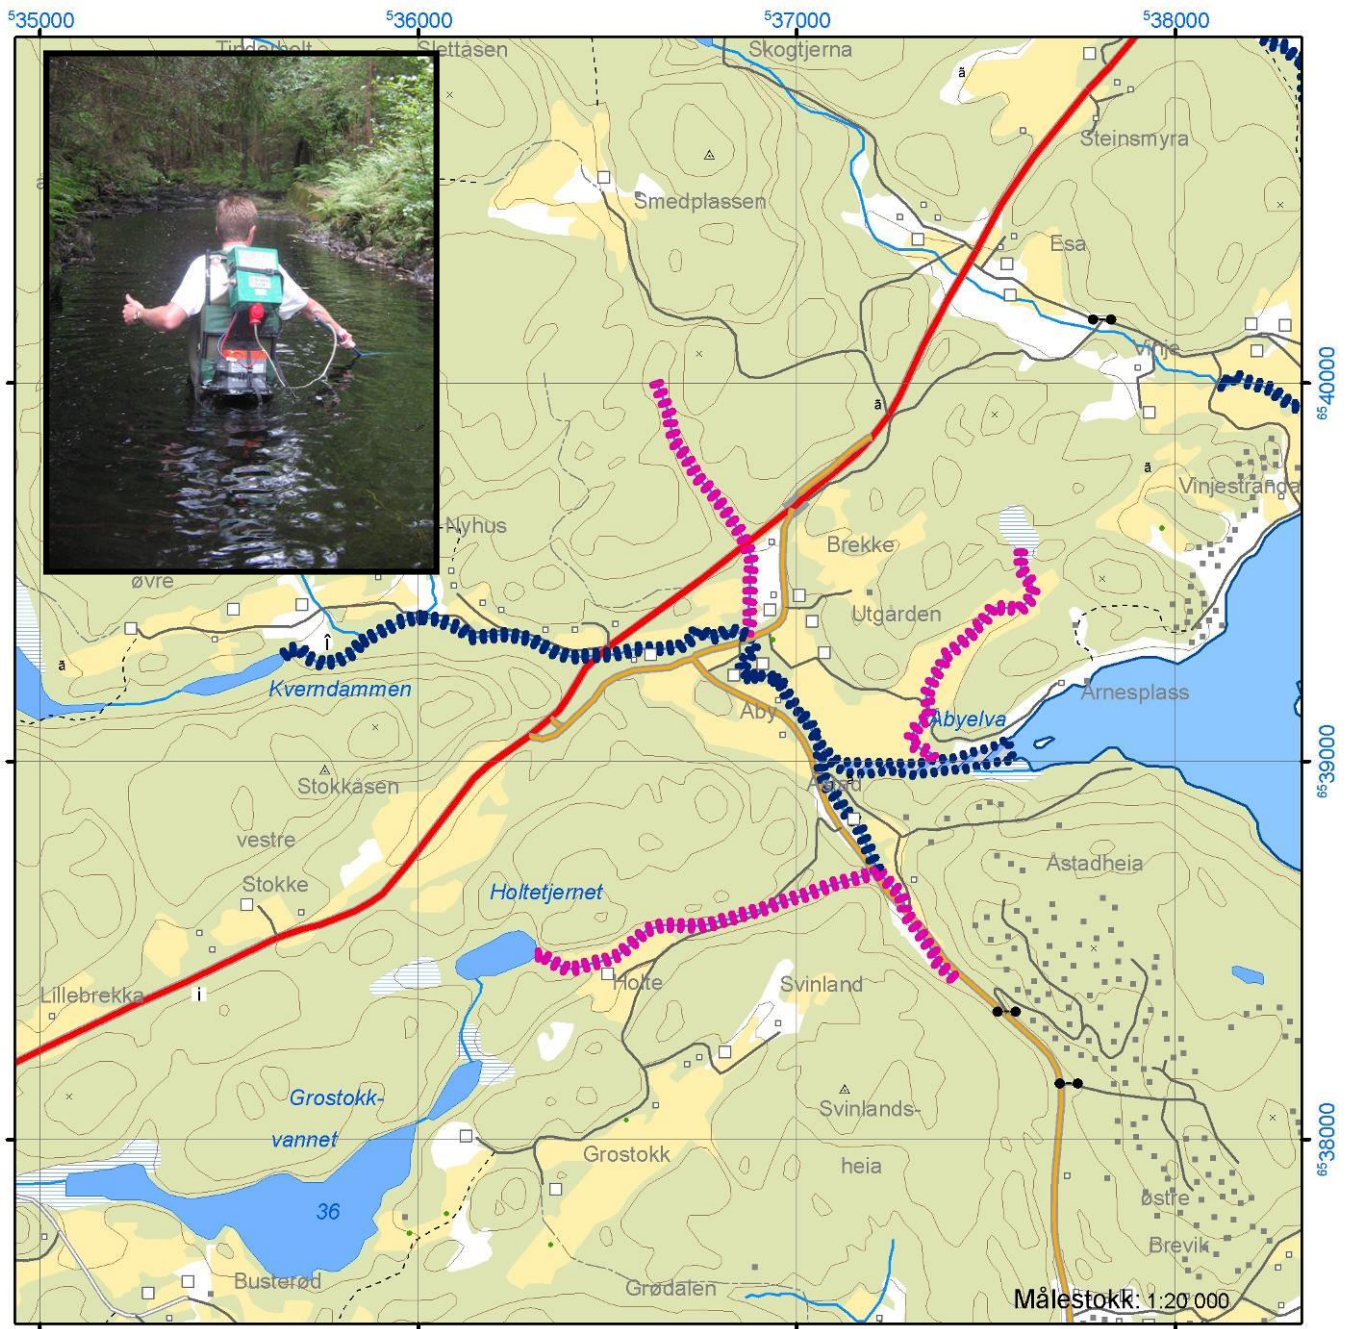
Åbyelva

OBJEKTID	13096817	WaterBodyID	017-3-R	
Anadrom areal (m ²)	18000	UTM sone 32	øst	nord
Anadrom lengde (m)	Ca 3000	Utløp	537500	6539000
Sist undersøkt	2005	Vandringshinder	535600	6539300
Kilde	NJFF	Elva er stor og stilleflytende, men mye gode gyte og oppvekstområder. Det var en lav tetthet av fisk, men den totale produksjonen er nok av stor betydning. ■■■■■ Usikkert hvor langt fisk kan vandre i enkelte løp		
Bunnsubstrat (anadrom strekning)	Nederst sand/gjørme, gode gyteforhold ovenfor E18			
Kantvegetasjon	Høye lautrær, noe overhengende			
Sjørret	Lav tetthet av ungfisk			
Laks	Lav tetthet av ungfisk			
Trusselfaktor	Hegrer som plukker fisk

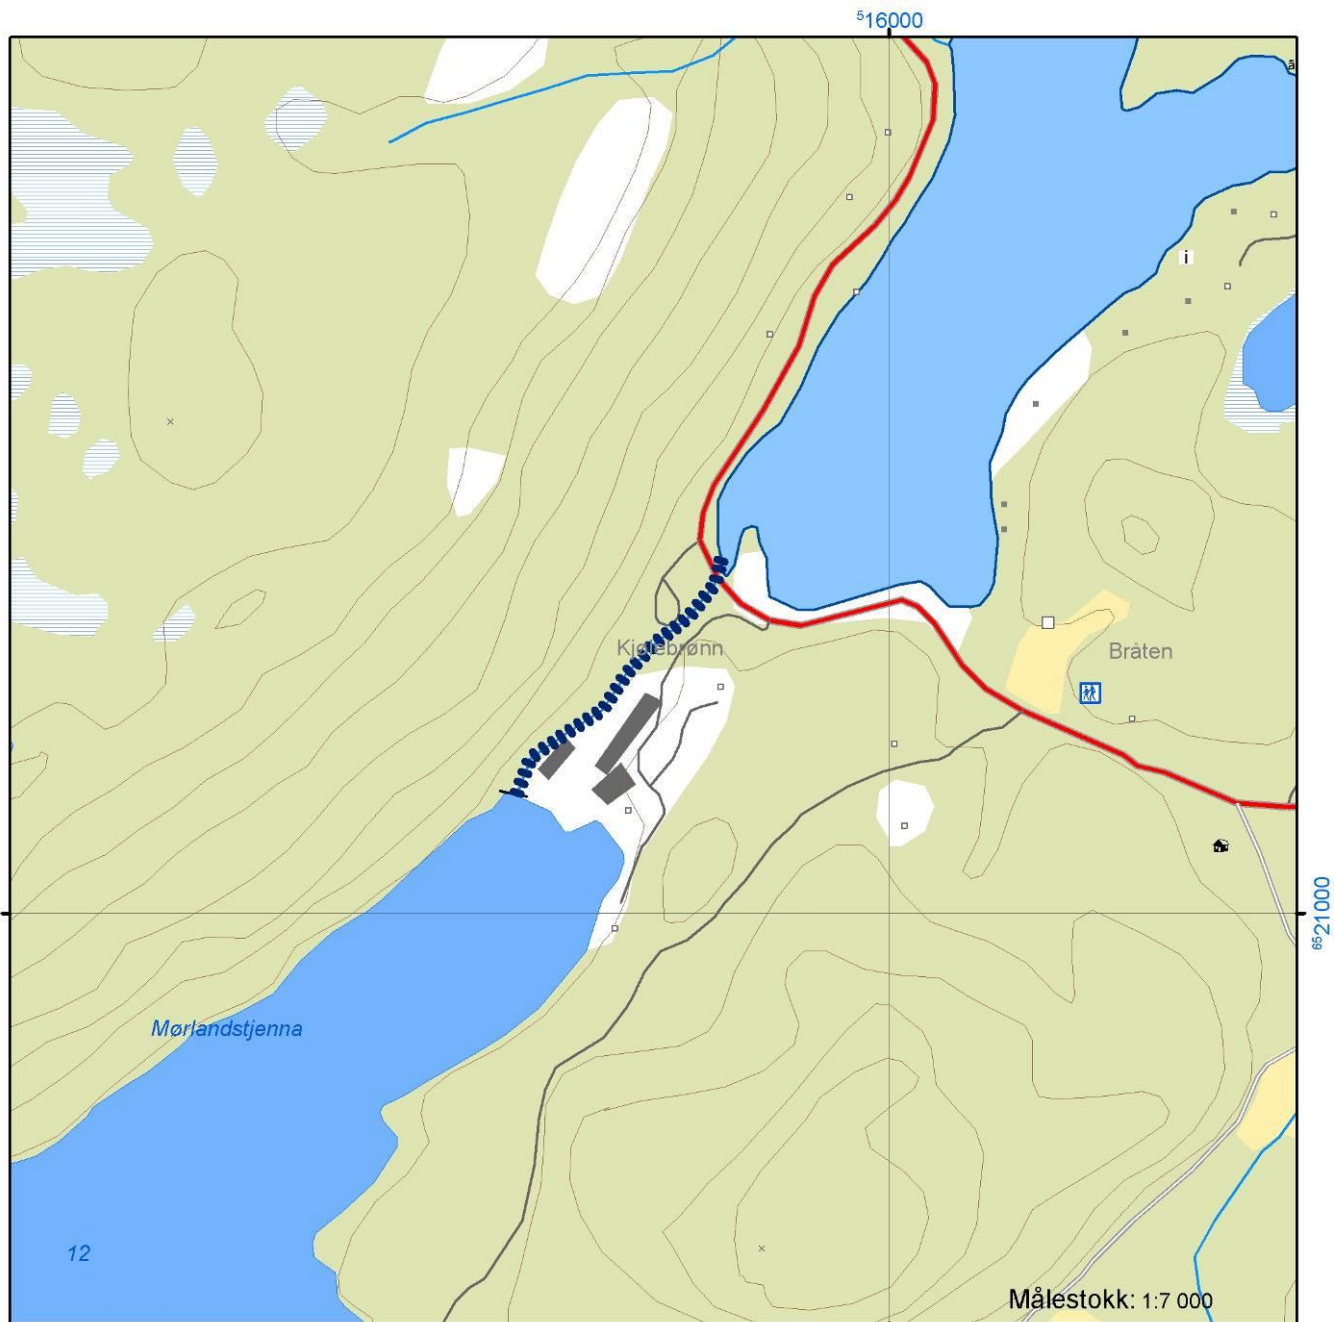
Mørlandsbekken

OBJEKTID	12701683	WaterBodyID	017-171-R	
Anadrom areal (m ²)		UTM sone 32	øst	Nord
Anadrom lengde (m)	300	Utløp	515844	6521339
Sist undersøkt	2002	Vandringshinder		
Kilde	NJFF	Stor demning skaper et vandringshinder 300 meter ovenfor utløpet. Strekingen blir til tider tømt for vann. I 2002 ble det funnet en stor del død yngel. Vassdraget er forsuret og blir kalket.		
Bunnssubstrat (anadrom strekning)				
Kantvegetasjon				
Sjørørret	God tetthet av yngel			
Laks				
Trusselfaktor	Uttørking

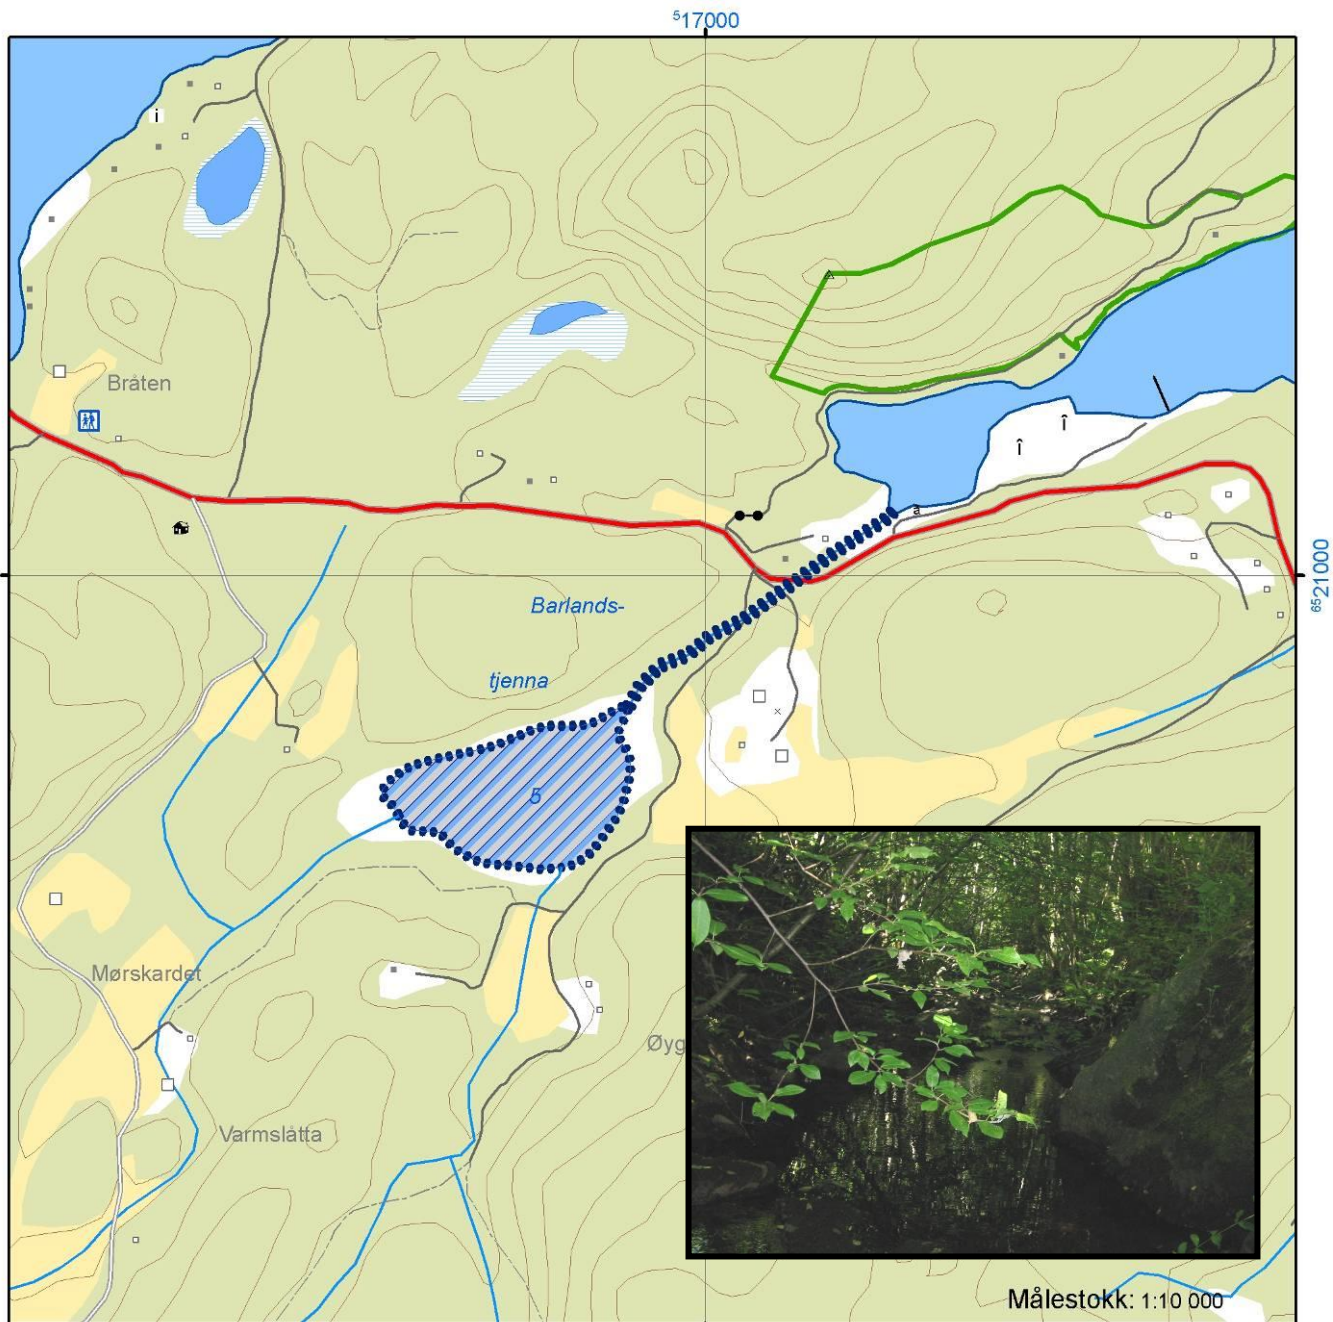
Barlandsbekken

OBJEKTID	12734784	WaterBodyID	017-41-R	
Anadrom areal (m2)	660	UTM sone 32	Øst	Nord
Anadrom lengde (m)	440	Utløp	517219	6521060
Sist undersøkt	25/10/2012	Vandringshinder		
Kilde	NJFF	Ingen vandringshinder før Barlandstjenna så det kan være gyting også ovenfor tjenna men dette ble ikke Sist undersøkt.		
Bunnsubstrat (anadrom strekning)	Stein og grus mesteparten av strekningen. Mer gjørmete nærmere tjenna.			
Kantvegetasjon	Tett og overhengende			
Sjøørret	Mye ungfisk av alle årsklasser nedenfor vegen			
Laks				
Trusselfaktor
