Kartlegging av anadrome bekker i Telemark

Høsten 2014

Oppsummering av lignende arbeider utført for Fylkesmannen i Telemark 2005 – 2014 for å kartlegge sjørretens gyte- og oppvekstområder i fylket.

Kartlegging av 9 nye lokaliteter langs Kragerøkysten

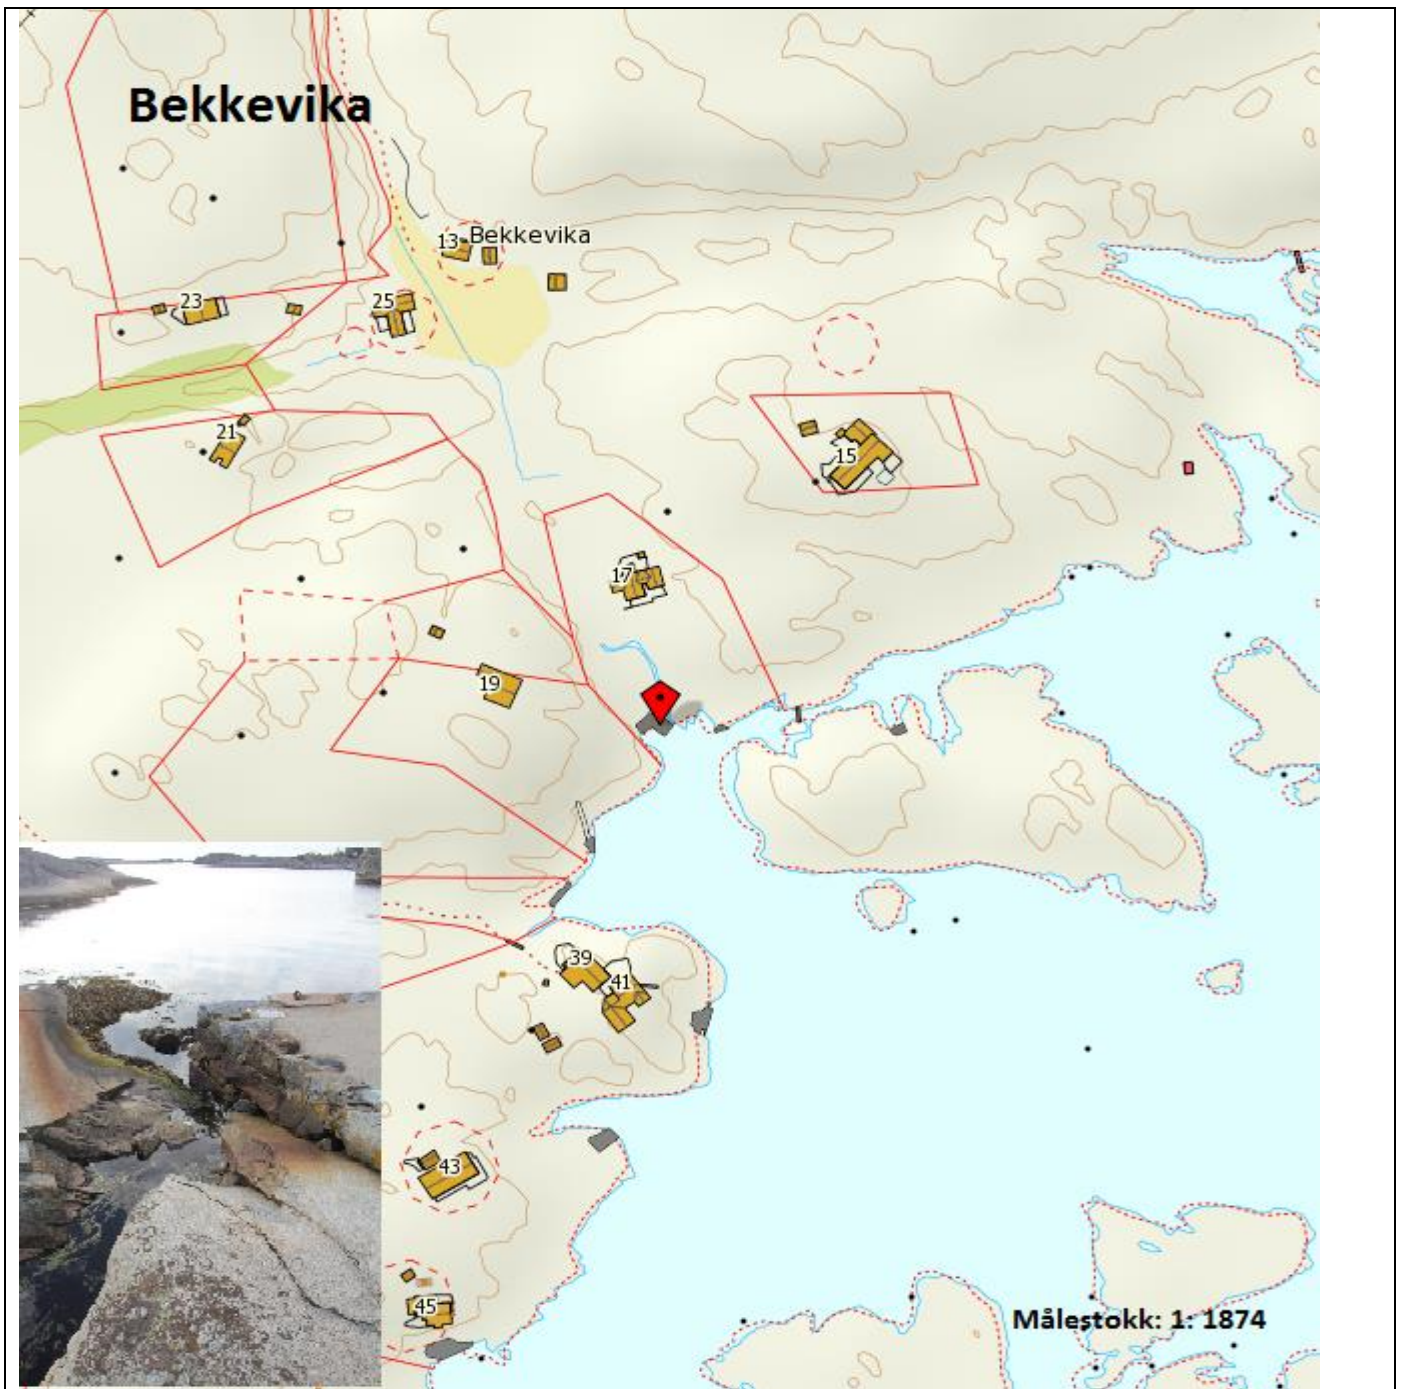
OBJEKTID	12730883	WaterBodyID	018-35-R	
Anadrom areal (m2)		UTM sone 32	Øst	Nord
Anadrom lengde (m)	0	Utløp	0521998	6515686
Sist undersøkt	16.09.2014	Vandringshinder		
Kilde	NJFF - Telemark	Svært dårlig vannføring, gir ikke rom for oppgang av fisk. Uegnet som gytebekk.		
Bunnsstrat (anadrom strekning)	Uegnet som gytebekk			
Kantvegetasjon				
Sjøørret	Ikke registrert			
Laks	Ikke registrert			
Trusselfaktor

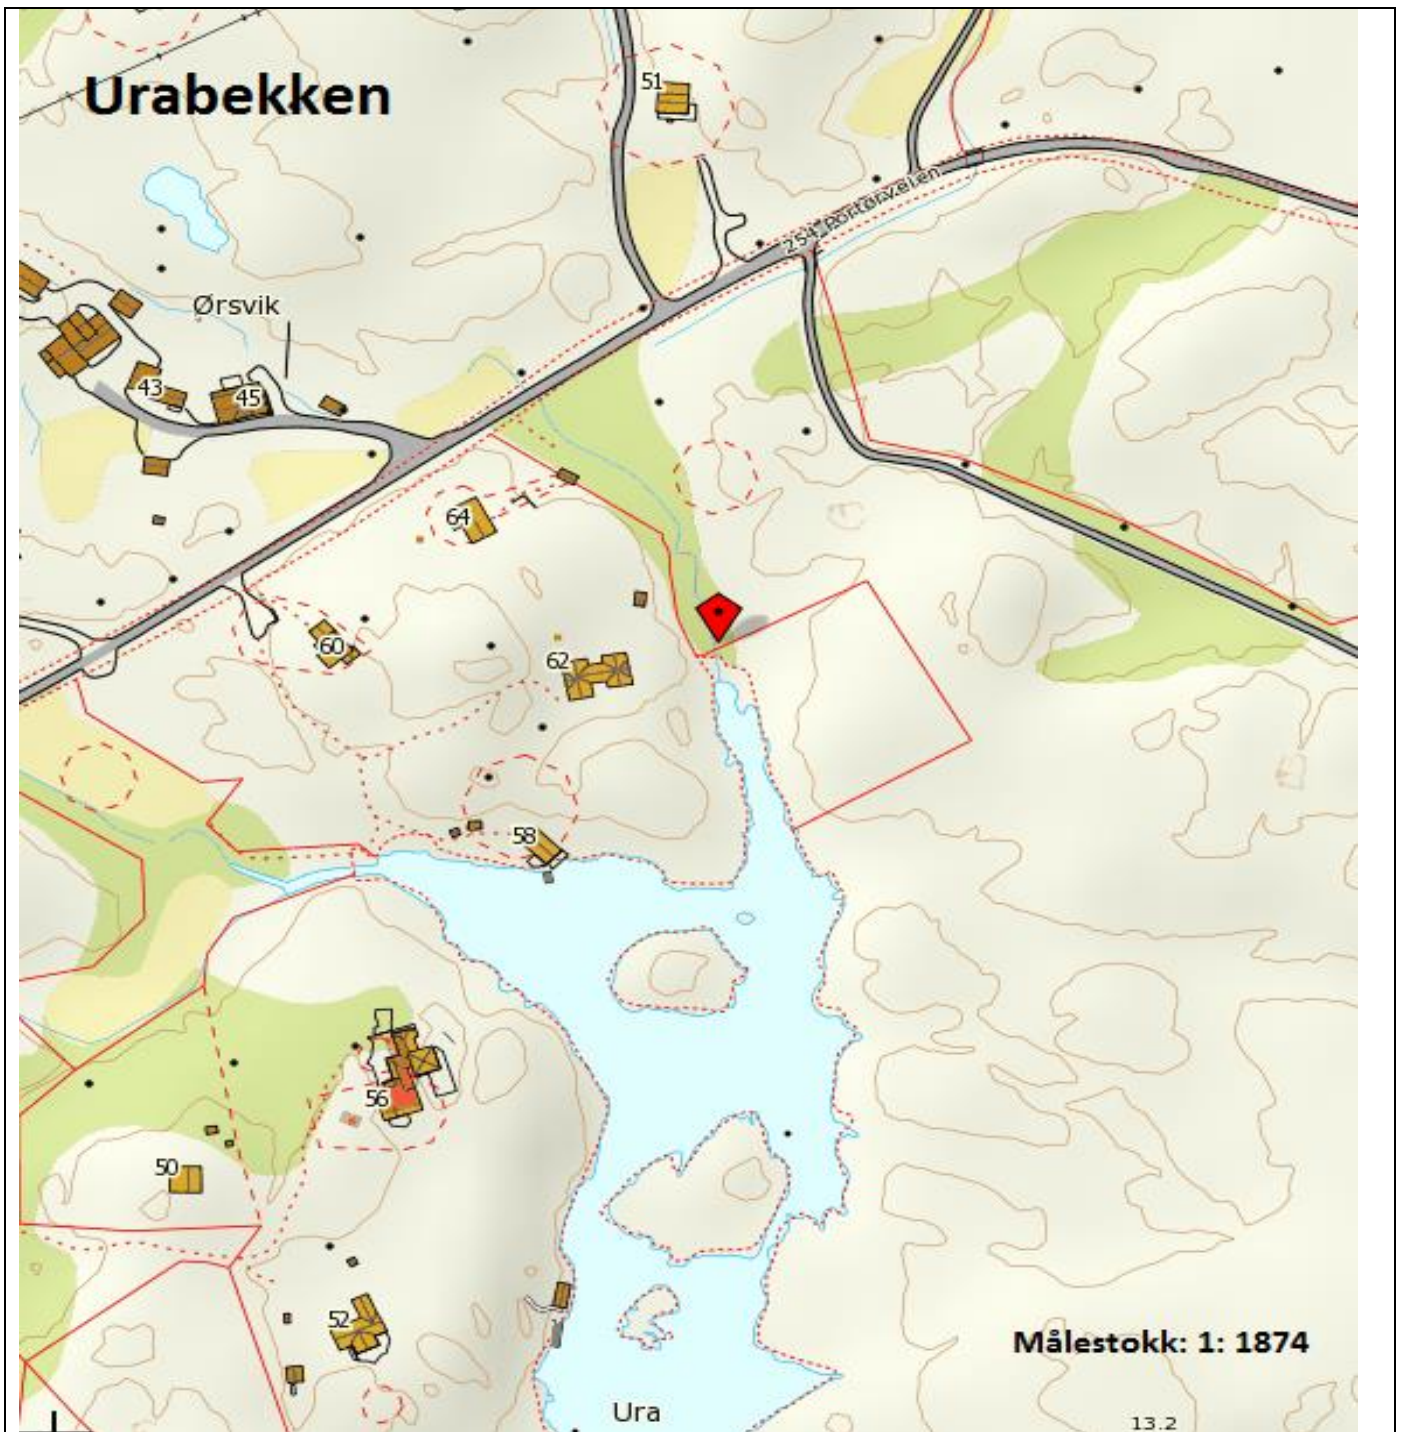
OBJEKTID	13073801	WaterBodyID	018-35-R	
Anadrom areal (m2)		UTM sone 32	øst	Nord
Anadrom lengde (m)	0	Utløp	0522594	6516873
Sist undersøkt	16.09.2014	Vandringshinder	0522594	6516873
Kilde	NJFF - Telemark			
Bunnsubstrat (anadrom strekning)	Ingen anadrom strekning. Vandringshinder ved utløp. Ikke registrert yngel eller gytefisk.			
Kantvegetasjon				
Sjøørret	Ikke registrert			
Laks	Ikke registrert			
Trusselfaktor

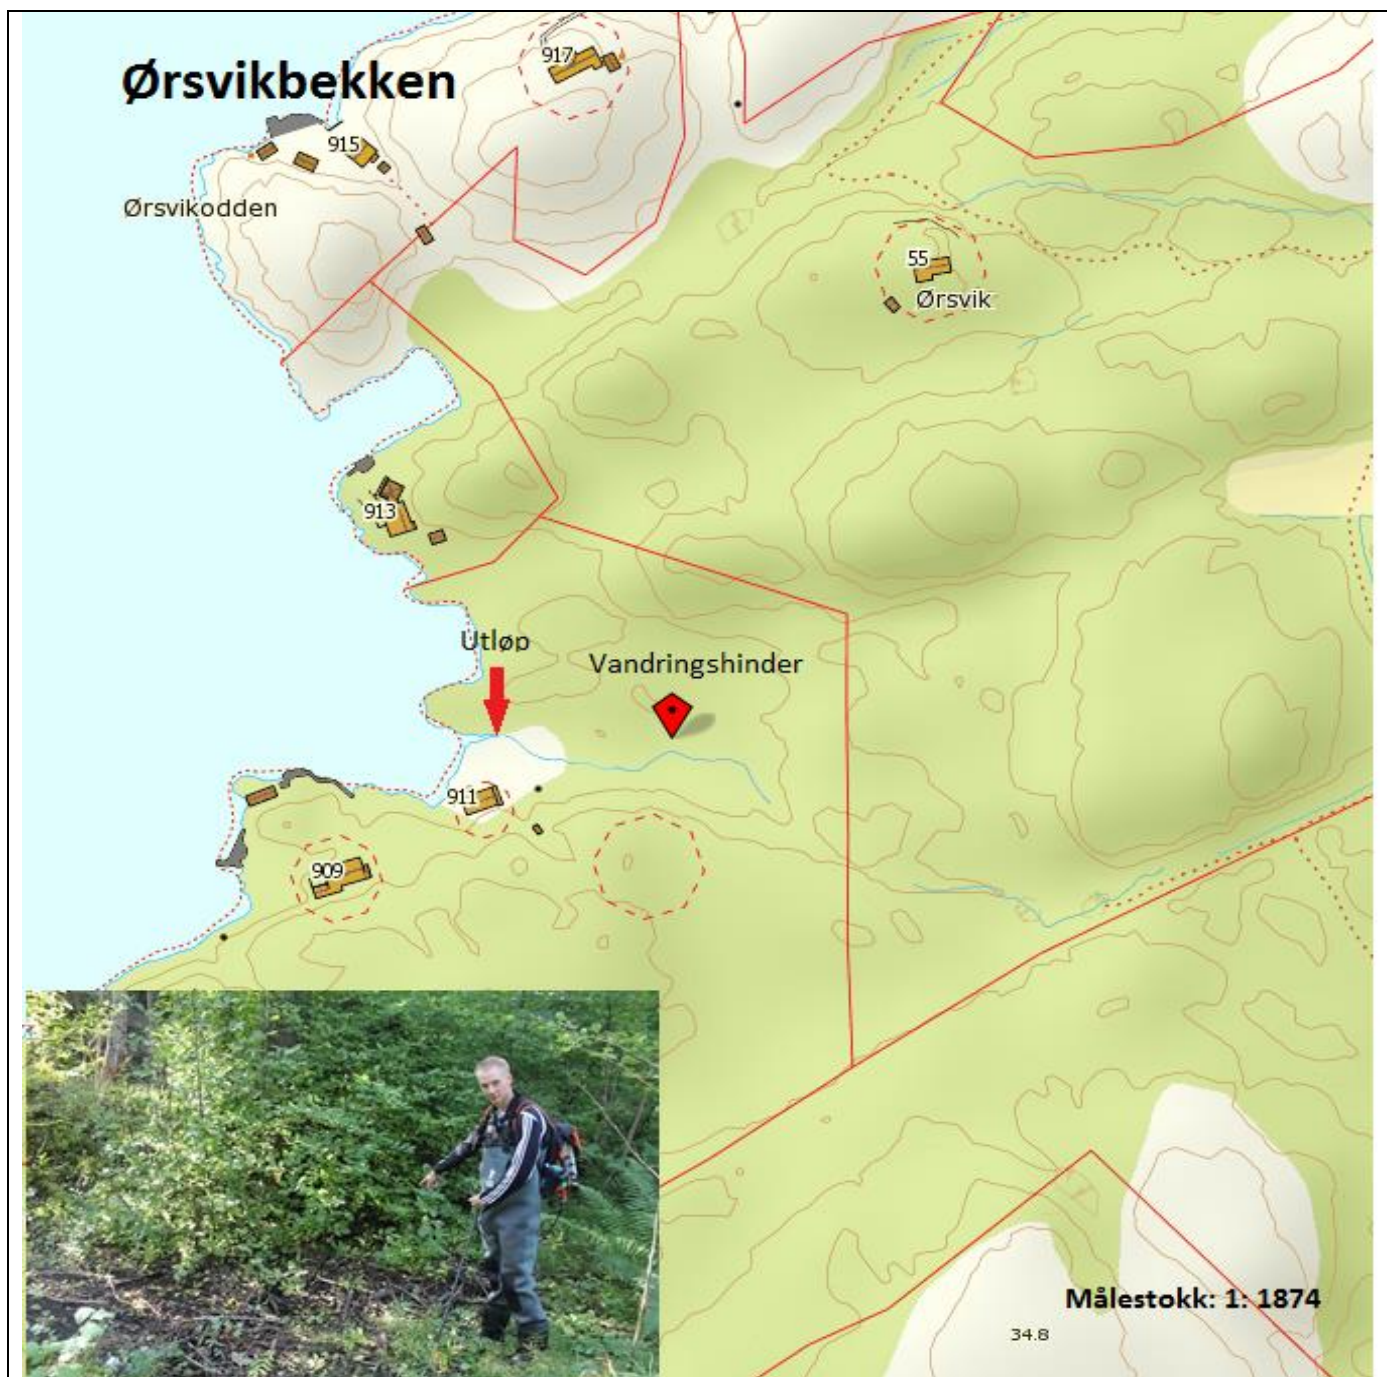
OBJEKTID	IR	WaterBodyID	IR	
Anadrom areal (m2)		UTM sone 32	øst	Nord
Anadrom lengde (m)	100	Utløp	0522164	6517526
Sist undersøkt	17.09.2014	Vandringshinder		
Kilde	NJFF - Telemark	Kort anadrom strekning. Vandringshinder: Bekken forsvinner i bakken etter ca. 40m, grunnet gjengroing over lenger tid. Noe yngel registrert. Bør følges opp.		
Bunnssubstrat (anadrom strekning)	Fin gytegrus flere plasser. Noe kort anadrom sone.			
Kantvegetasjon				
Sjøørret	Ikke registrert			
Laks	Ikke registrert			
Trusselfaktor

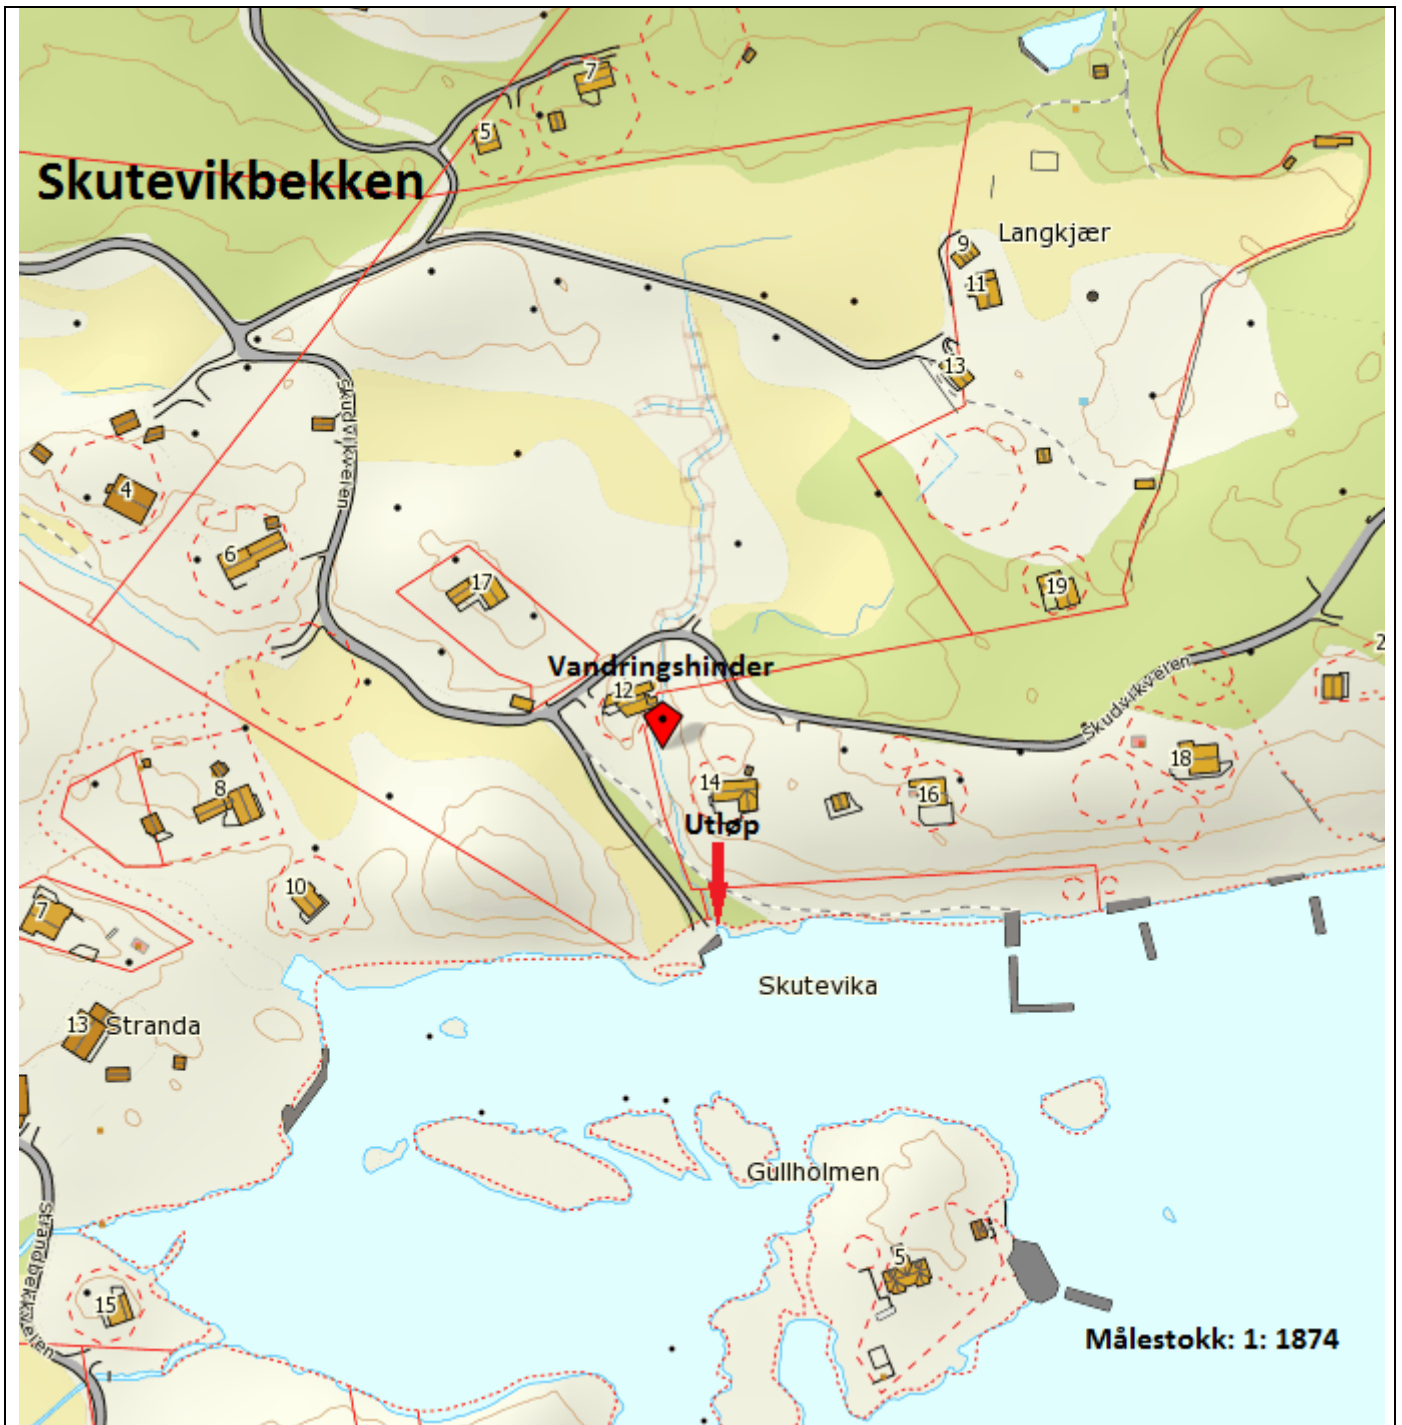
OBJEKTID	IR	WaterBodyID	IR	
Anadrom areal (m2)		UTM sone 32	øst	Nord
Anadrom lengde (m)	70	Utløp	0522340	6518454
Sist undersøkt	04.11.2014	Vandringshinder	0522316	6518514
Kilde	NJFF – Telemark	Kort anadrom strekning. Vandringshinder: Bekken kommer til et lite fossefall, med lav vannføring. Ingen utbedrings muligheter. Ikke registrert yngel eller gytefisk.		
Bunnsubstrat (anadrom strekning)	Fin gytegrus flere plasser. Noe kort anadrom sone.			
Kantvegetasjon				
Sjøørret	Ikke registrert			
Laks	Ikke registrert			
Trusselfaktor

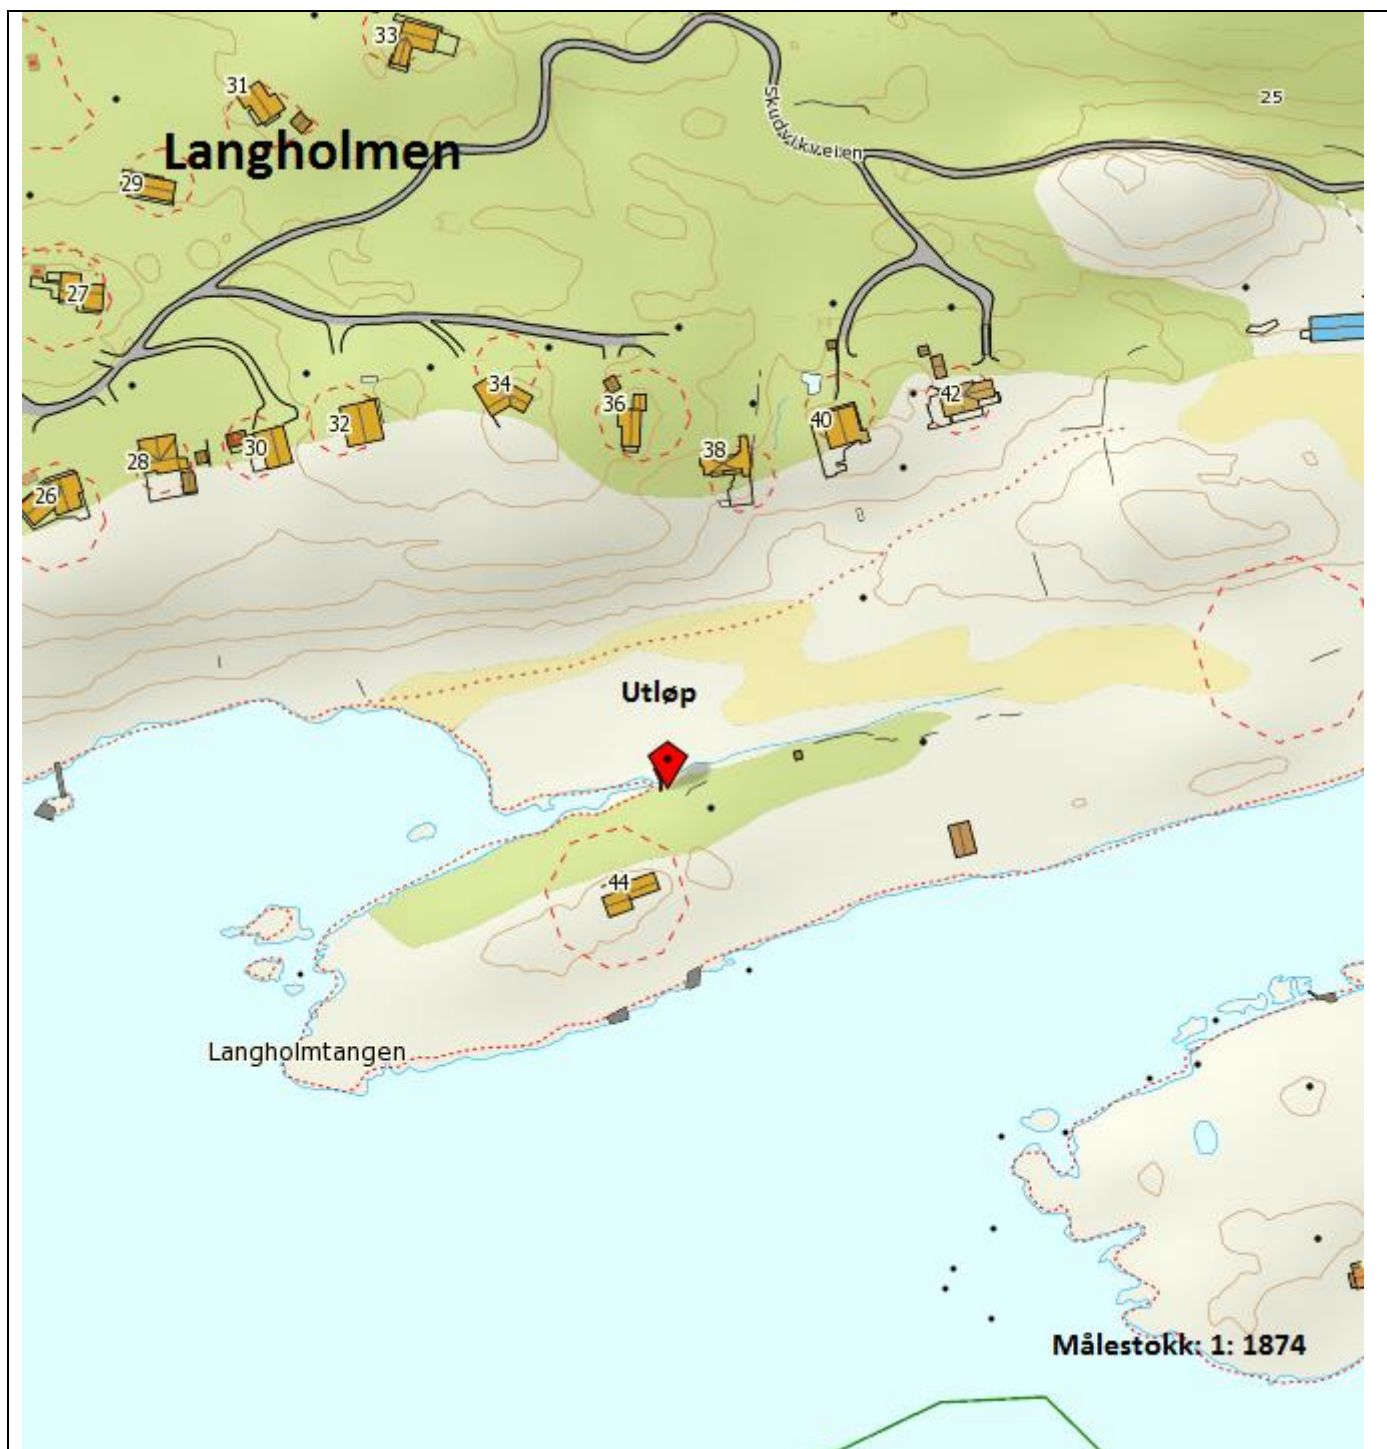
OBJEKTID	IR	WaterBodyID	IR	
Anadrom areal (m2)		UTM sone 32	øst	Nord
Anadrom lengde (m)	5	Utløp	0522868	6518531
Sist undersøkt	04.11.2014	Vandringshinder		
Kilde	NJFF - Telemark	Svært kort anadrom strekning. Bekken forsvinner i takrør vegetasjon. Dårlig vannføring. Uegnet som gytebekk.		
Bunnsubstrat (anadrom strekning)	Svært kort anadrom sone.			
Kantvegetasjon				
Sjøørret	Ikke registrert			
Laks	Ikke registrert			
Trusselfaktor

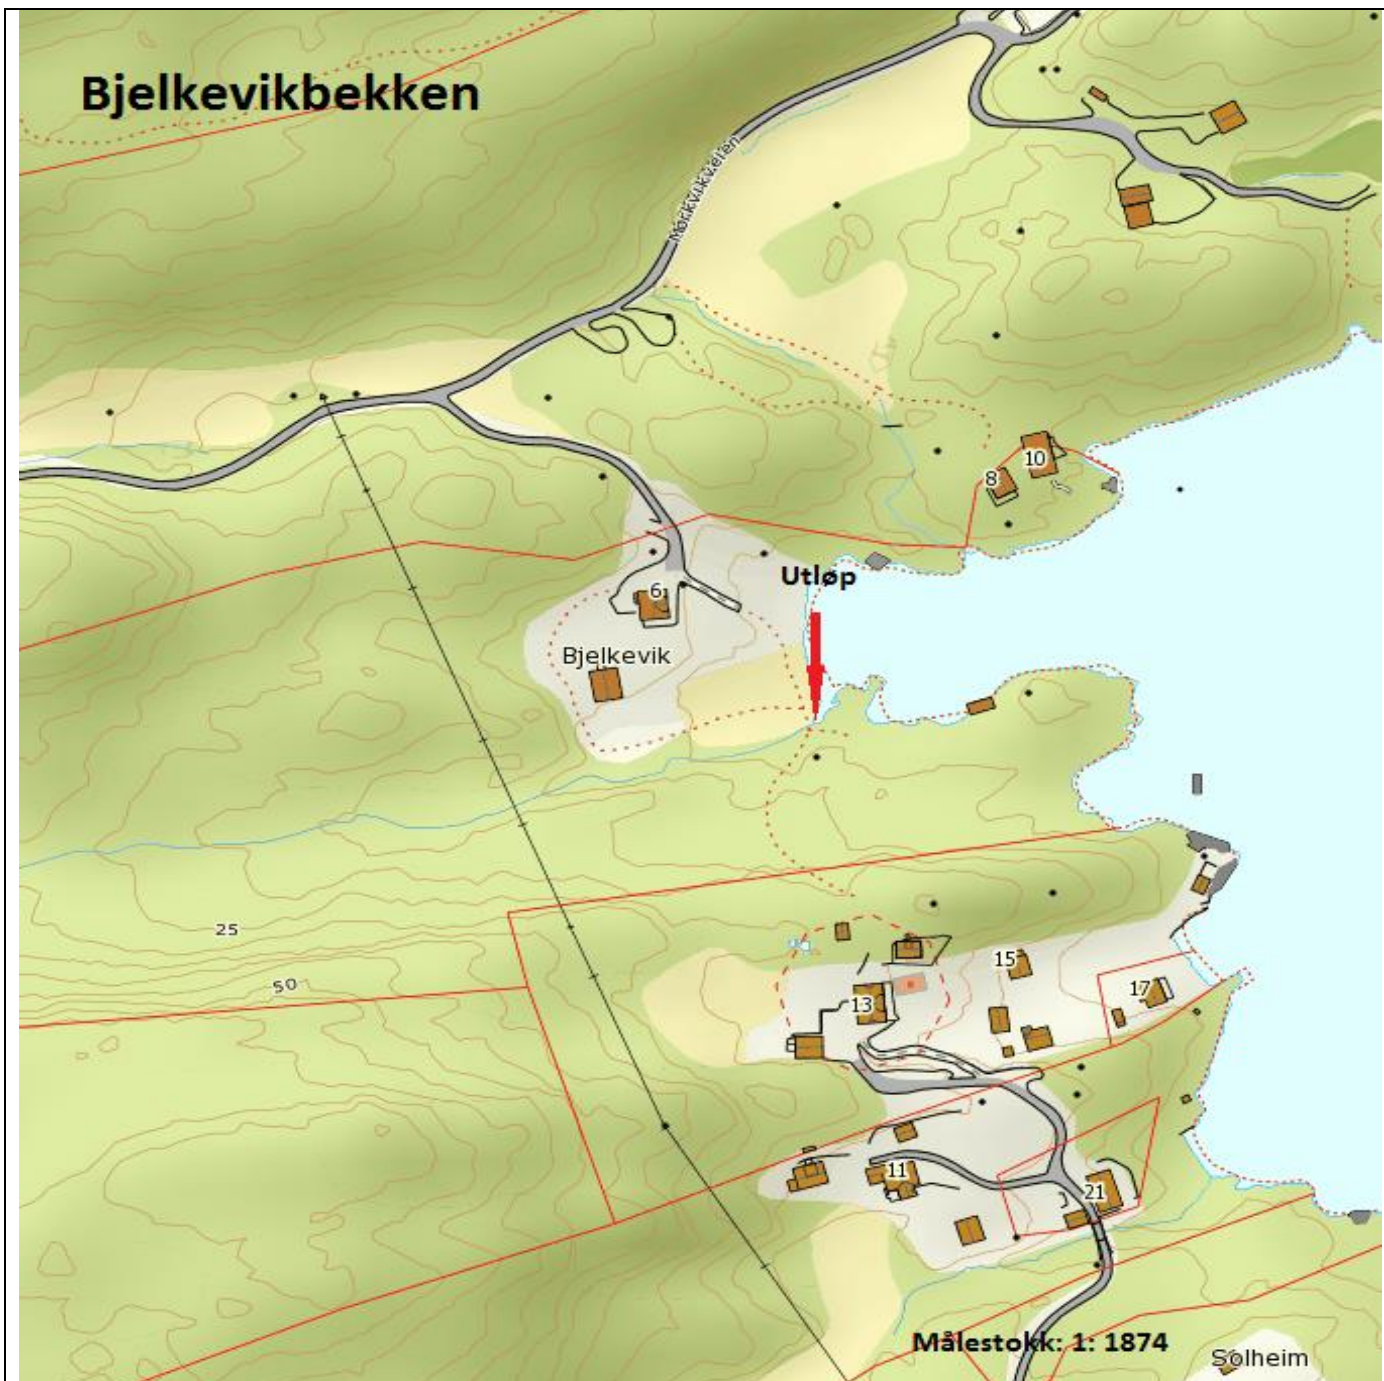
OBJEKTID	12929544	WaterBodyID	017-74-R				
Anadrom areal (m2)		UTM sone 32	øst	Nord			
Anadrom lengde (m)	50	Utløp	527323	6532457			
Sist undersøkt	17.11.2011	Vandringshinder					
Kilde	NJFF - Telemark						
Bunns substrat (anadrom strekning)	Bekken ble el-fisket 17.11.2011. Det ble ikke funnet tegn til gytefisk eller yngel i bekken. Bekken vurderes som uegnet som gytebekk slik den framstår i dag.						
Kantvegetasjon							
Sjøørret					Ikke registrert		
Laks					Ikke registrert		
Trusselfaktor

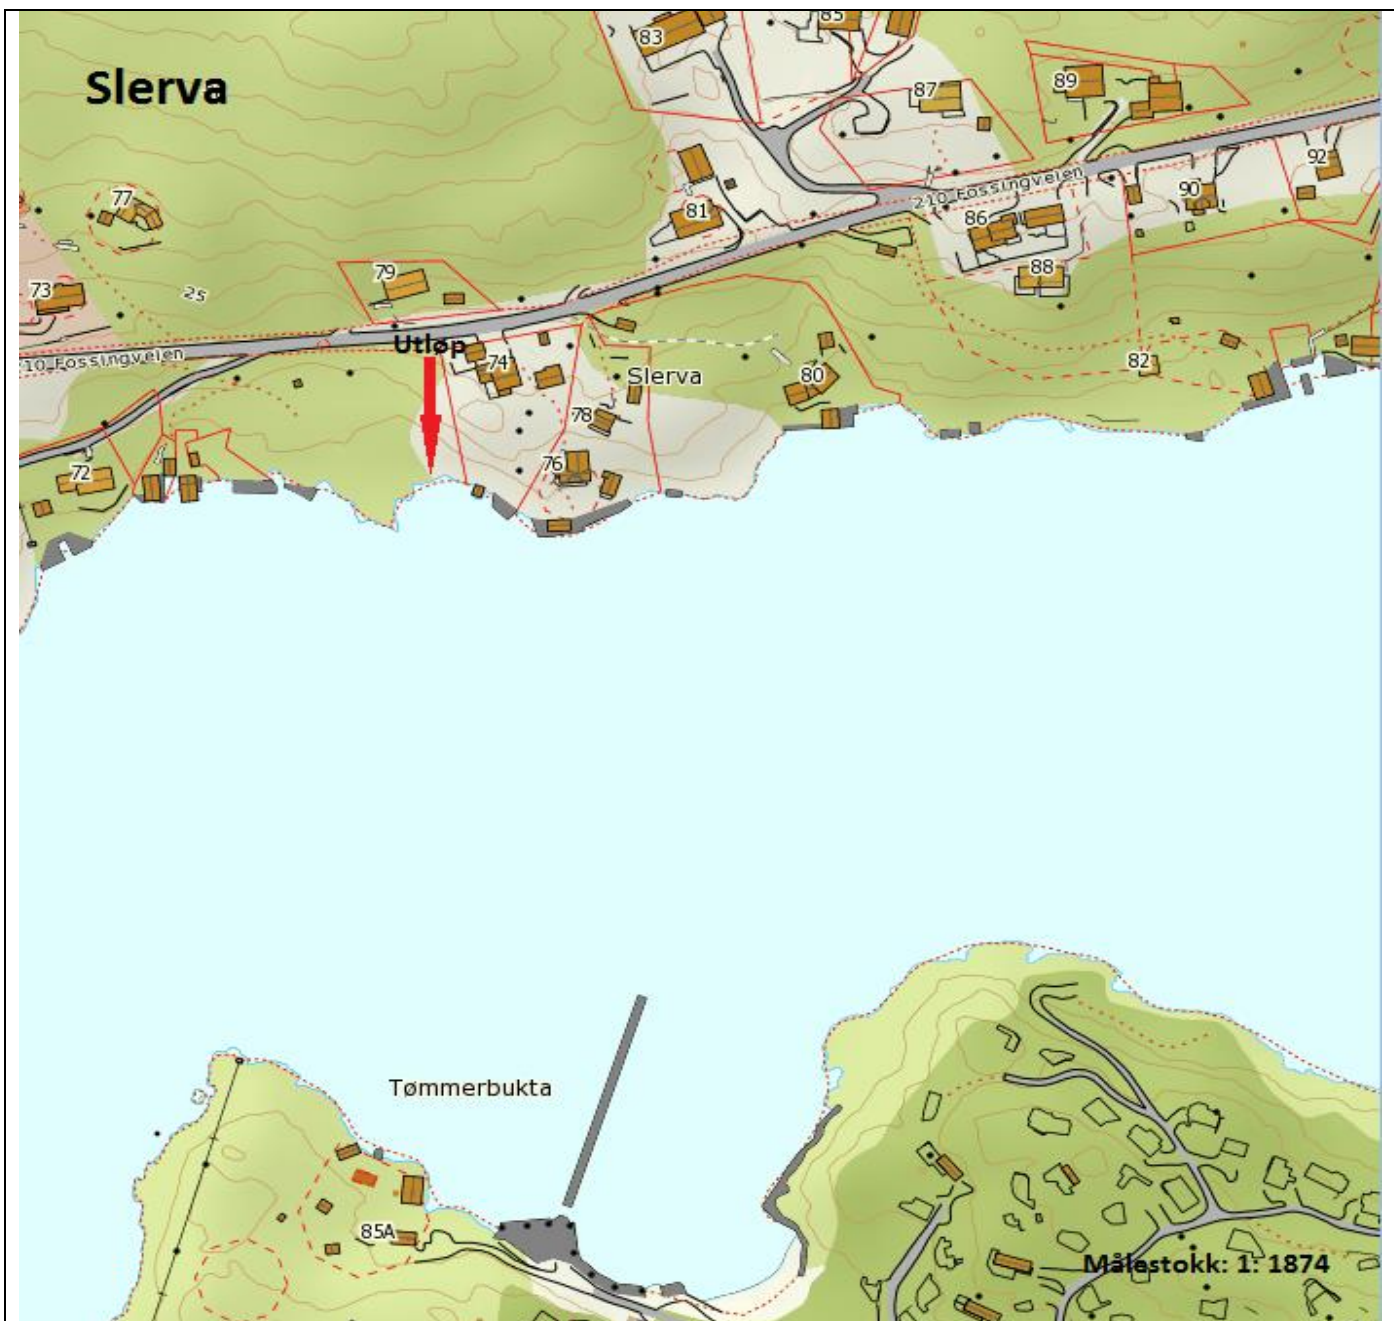
OBJEKTID	IR	WaterBodyID	IR	
Anadrom areal (m2)		UTM sone 32	øst	Nord
Anadrom lengde (m)	0	Utløp	523588	6529625
Sist undersøkt	26.05.2011	Vandringshinder		
Kilde	NJFF - Telemark	For bratt og uegnet som gytebekk, Tørrlagt.		
Bunnsubstrat (anadrom strekning)				
Kantvegetasjon				
Sjøørret	Ikke registrert			
Laks	Ikke registrert			
Trusselfaktor

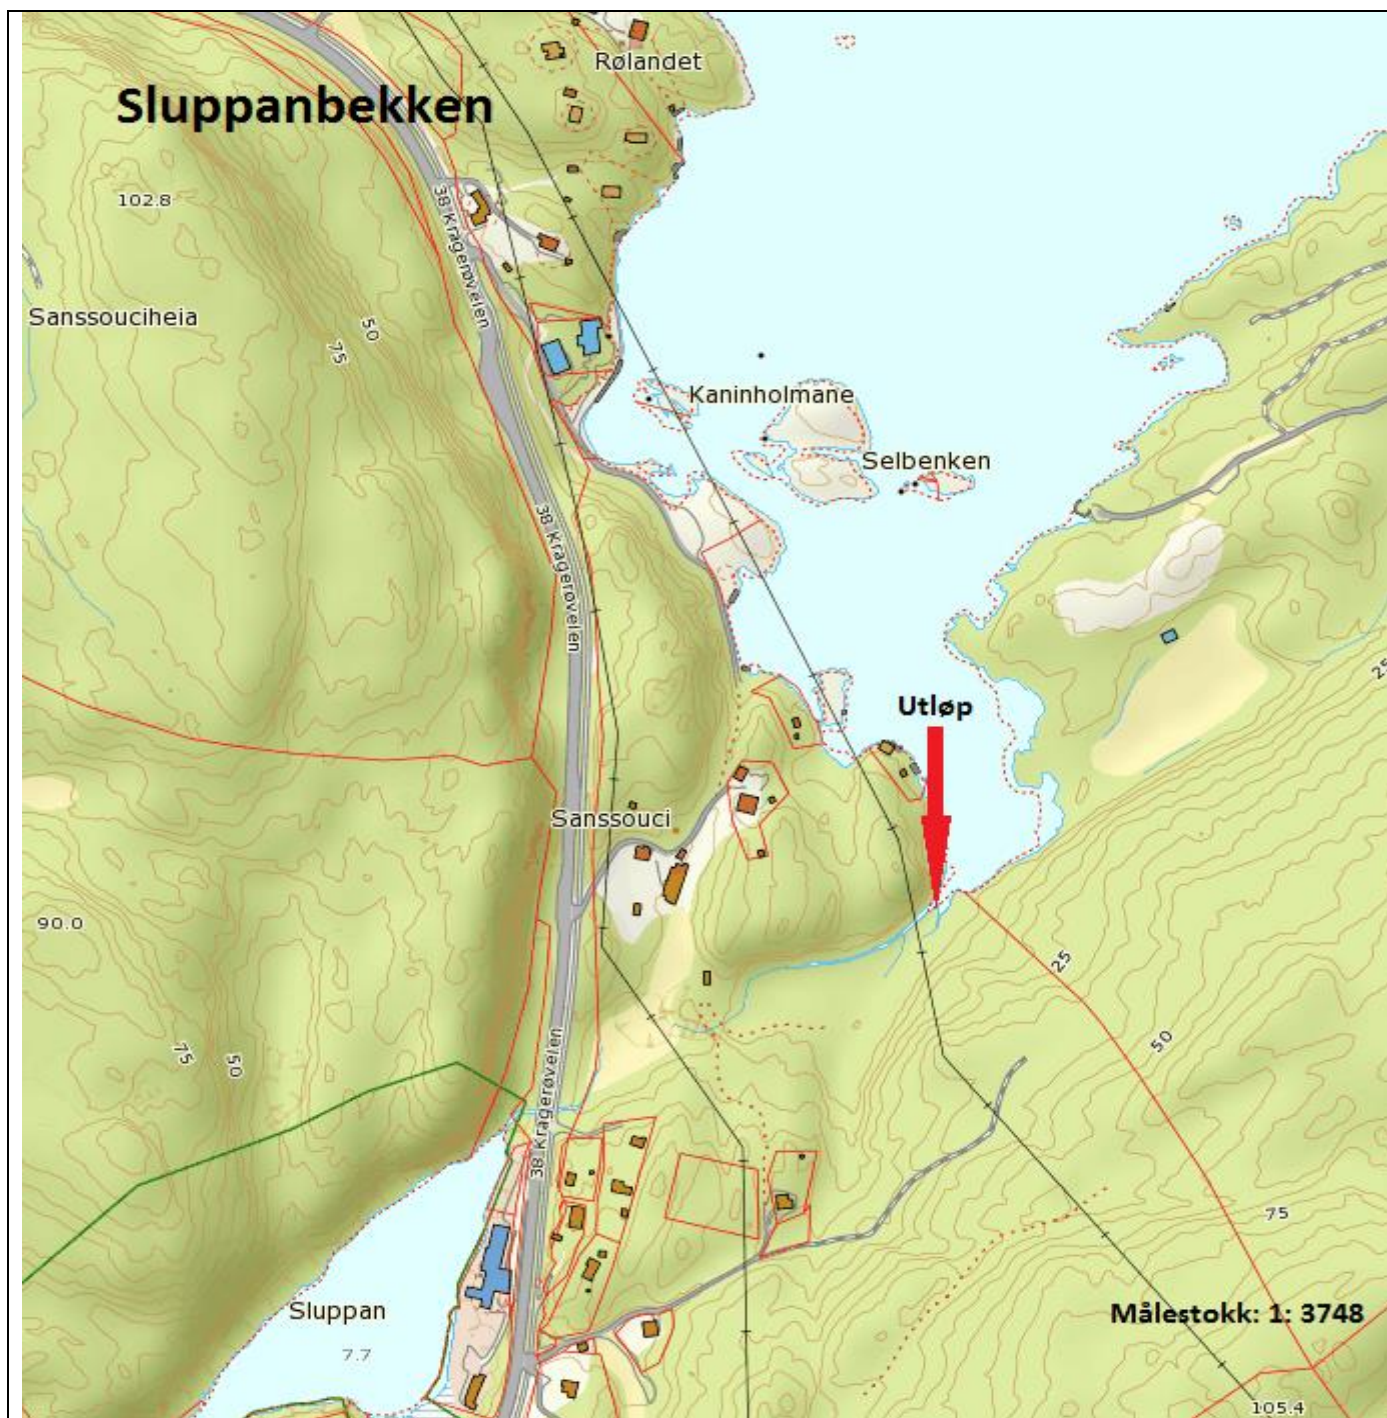
OBJEKTID	14007986	WaterBodyID	017-198-R	
Anadrom areal (m2)		UTM sone 32	øst	Nord
Anadrom lengde (m)	250	Utløp	521436	6526794
Sist undersøkt	17.11.2011	Vandringshinder		
Kilde	NJFF - Telemark			
Bunnsstrat (anadrom strekning)	Fine bunnsforhold sand og gruspartier.			
Kantvegetasjon				
Sjørørret	Registrert gytefisk og yngel			
Laks	Ikke registrert			
Trusselfaktor				
		Gode skjulmuligheter for yngel og ungfisk. Det ble registrert høy tetthet av yngel i ulike årsklasser. Det ble også observert 5 gytefisk. Vandringshinder ved gåsebro.

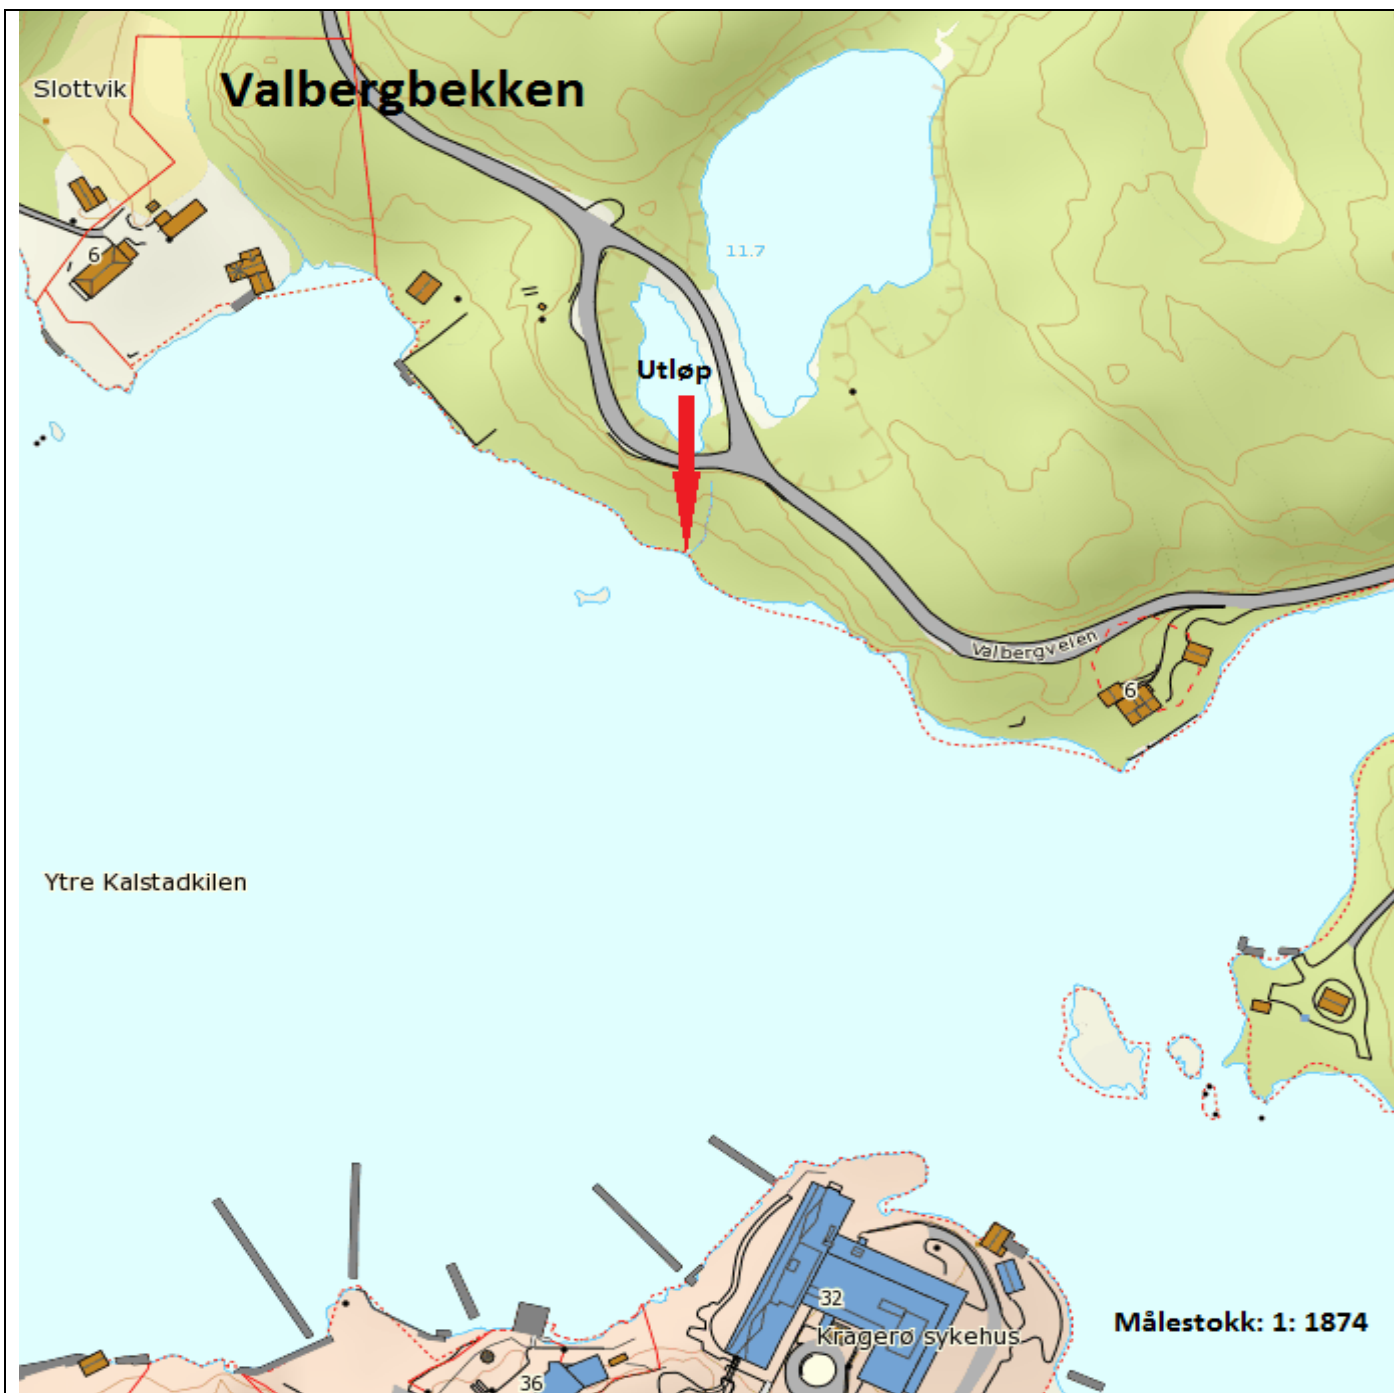
OBJEKTID	12936464	WaterBodyID	017-69-R	
Anadrom areal (m2)		UTM sone 32	øst	Nord
Anadrom lengde (m)	0	Utløp	523293	6526993
Sist undersøkt	17.11.2011	Vandringshinder		
Kilde	NJFF - Telemark			
Bunnsubstrat (anadrom strekning)	Uegnet som gytebekk.			
Kantvegetasjon				
Sjøørret	Ikke registrert			
Laks	Ikke registrert			
Trusselfaktor

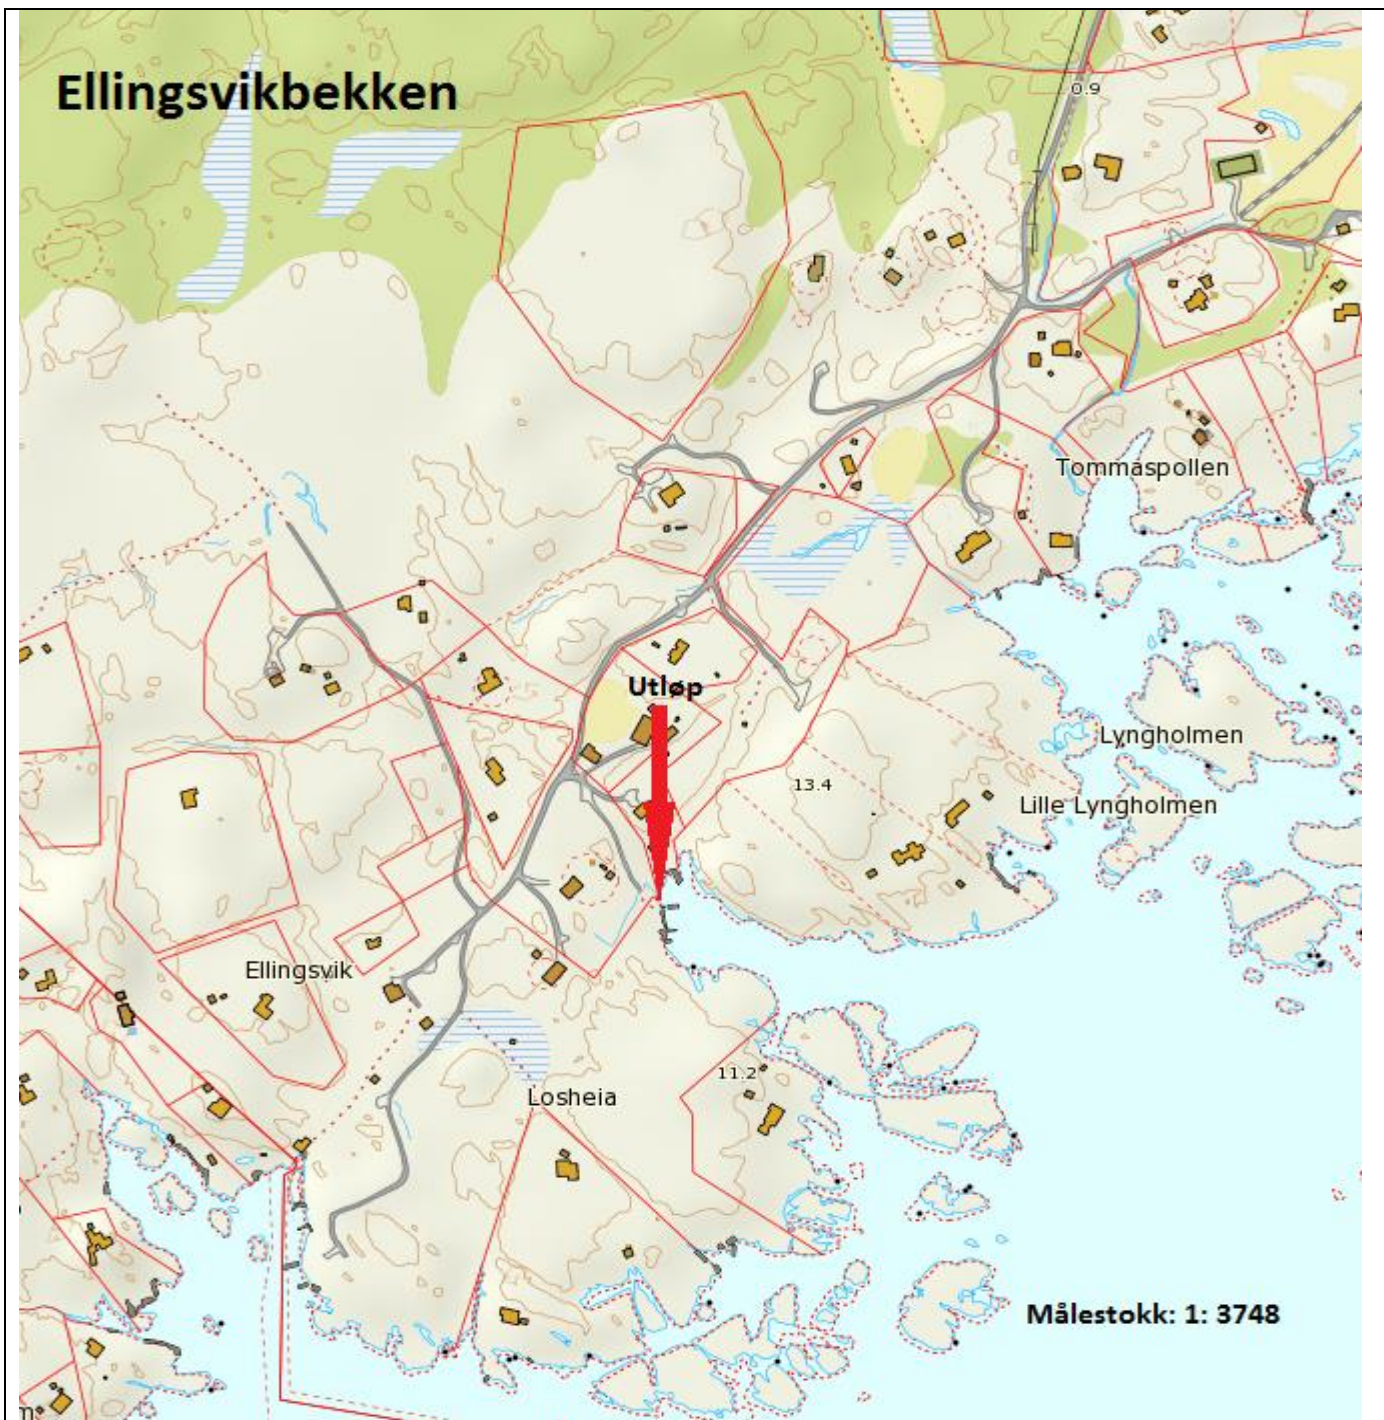
OBJEKTID	IR	WaterBodyID	IR				
Anadrom areal (m2)		UTM sone 32	øst	nord			
Anadrom lengde (m)	0	Utløp	521392	6514865			
Sist undersøkt	25.10.2012	Vandringshinder					
Kilde	NJFF - Telemark						
Bunnsubstrat (anadrom strekning)	For bratt for oppgang av sjøørret, Uegnet som gytebekk. Dårlig vannføring.						
Kantvegetasjon							
Sjøørret					Ikke registrert		
Laks					Ikke registrert		
Trusselfaktor

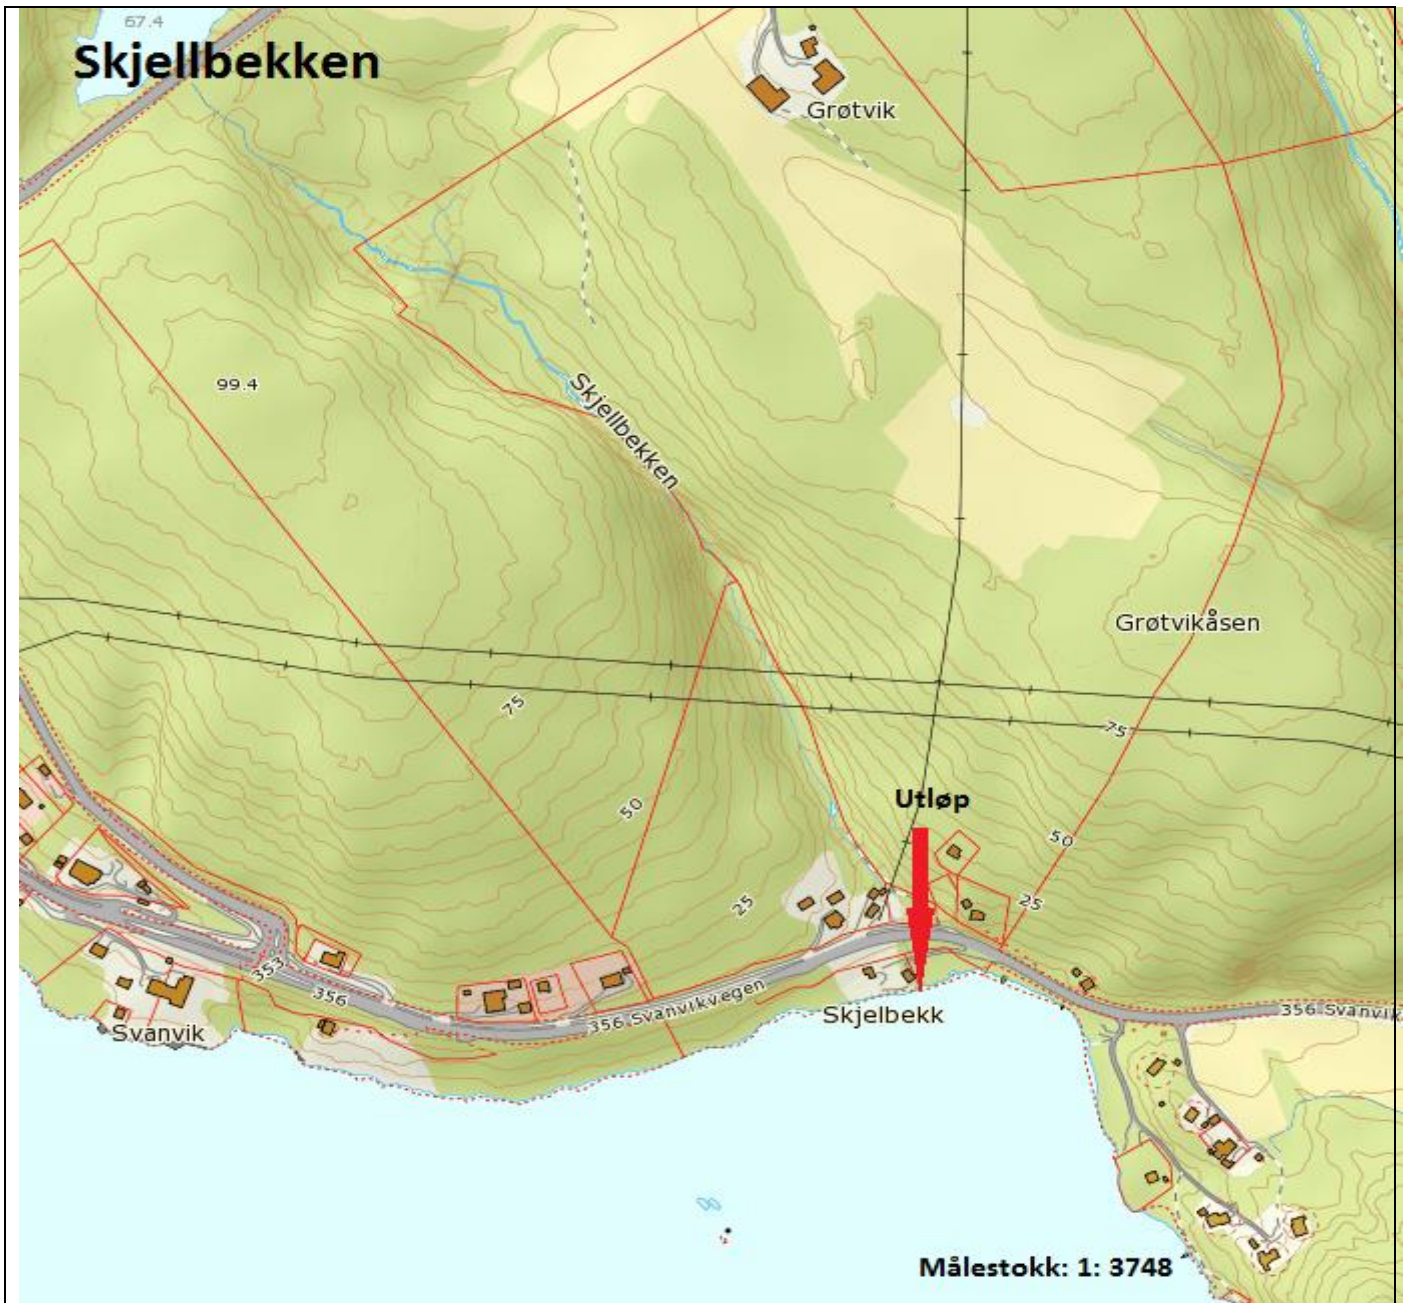
OBJEKTID	14009822	WaterBodyID	016-2675-R	
Anadrom areal (m2)		UTM sone 32	Øst	nord
Anadrom lengde (m)		Utløp	530516	6554825
Sist undersøkt	25.10.2011	Vandringshinder		
Kilde	Øverby skog AS. Rapport. ØS 1-2012. v/Lars Tormodsgard	I Rapporten til Øverby Skog AS er Denne bekken gitt navnet: Bekk Svanyik/Finndal Øst.		
Bunnssubstrat (anadrom strekning)	Noe egnet			
Kantvegetasjon				
Sjørørret	Registrert noe yngel			
Laks	Ikke registrert			
Trusselfaktor
