Kartlegging av anadrome bekker i Telemark

Høsten 2014

Oppsummering av lignende arbeider utført for Fylkesmannen i Telemark 2005 – 2014 for å kartlegge sjørretens gyte- og oppvekstområder i fylket.

Kartlegging av 9 nye lokaliteter langs Kragerøkysten

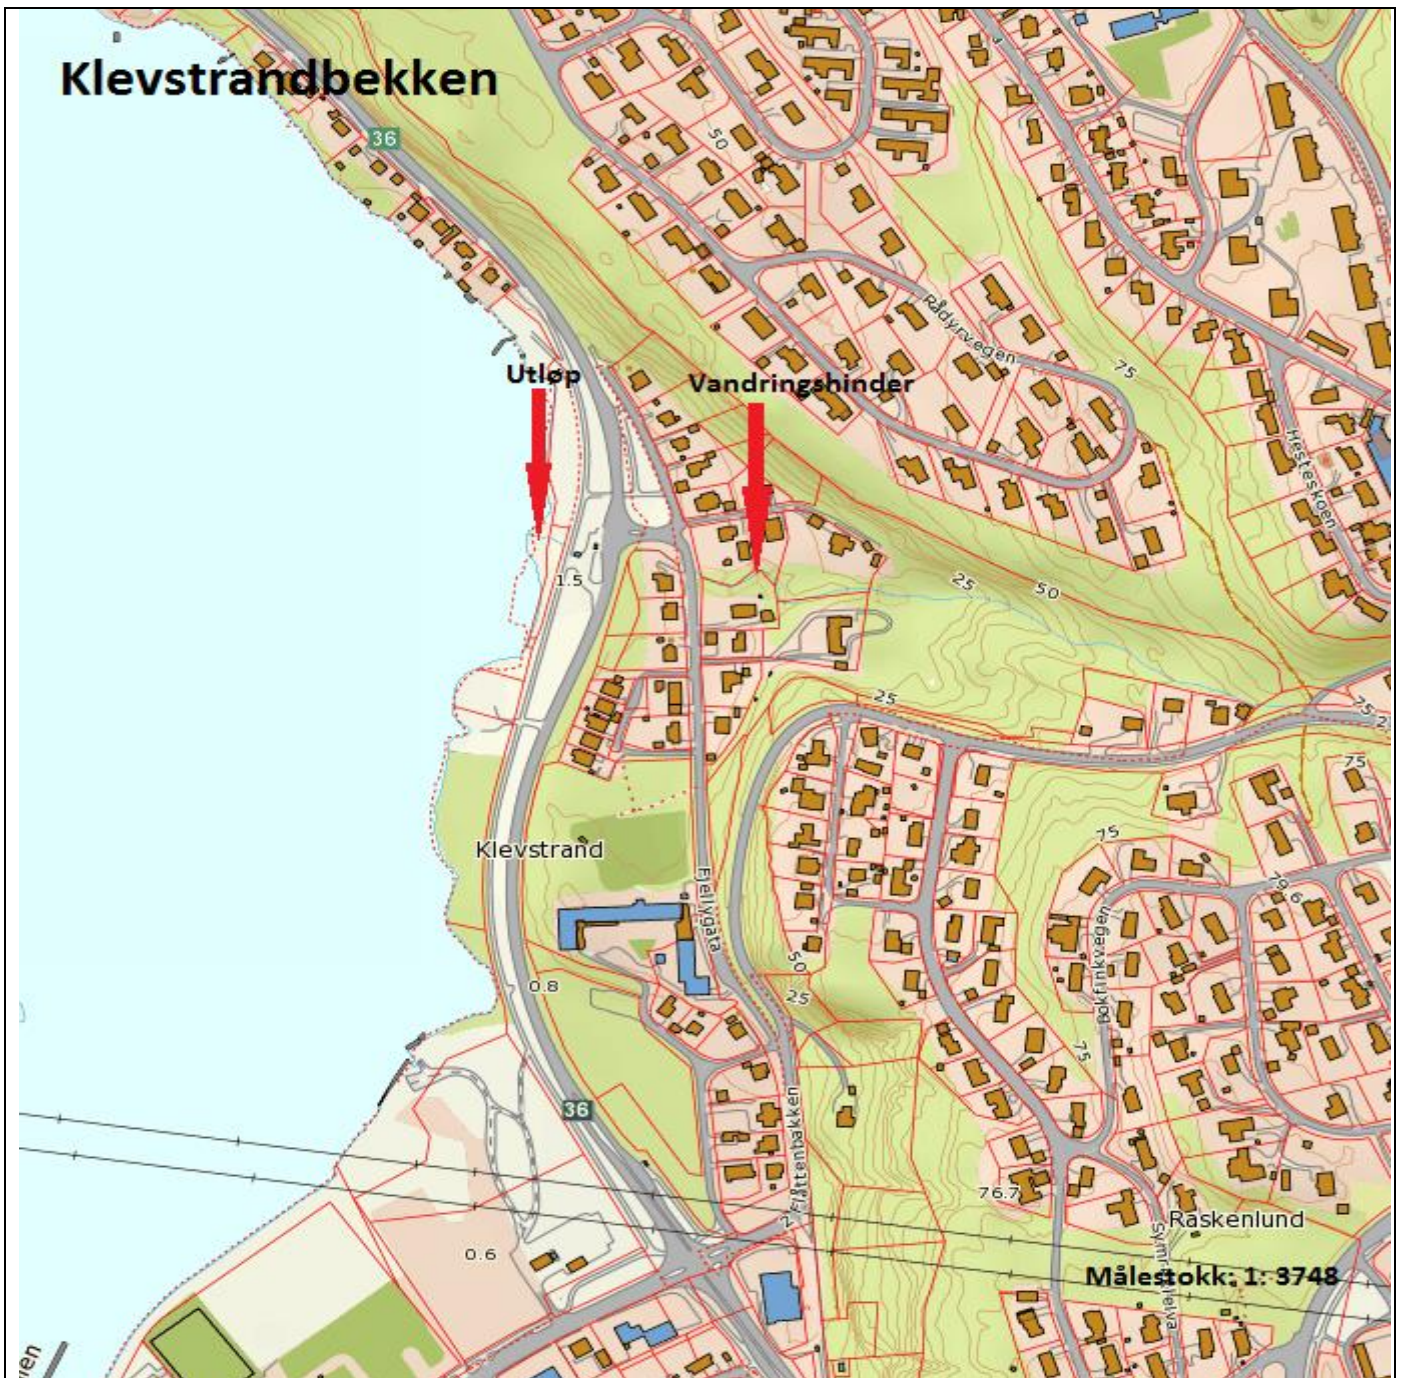
OBJEKTID	IR	WaterBodyID	IR	
Anadrom areal (m2)		UTM sone 32	Øst	nord
Anadrom lengde (m)	0	Utløp	537140	6553674
Sist undersøkt	25.10.2012	Vandringshinder		
Kilde	Øverby skog AS. Rapport. ØS 1-2012. v/Lars Tormodsgard			
Bunnsubstrat (anadrom strekning)				
Kantvegetasjon				
Sjøørret	Ikke registrert			
Laks	Ikke registrert			
Trusselfaktor

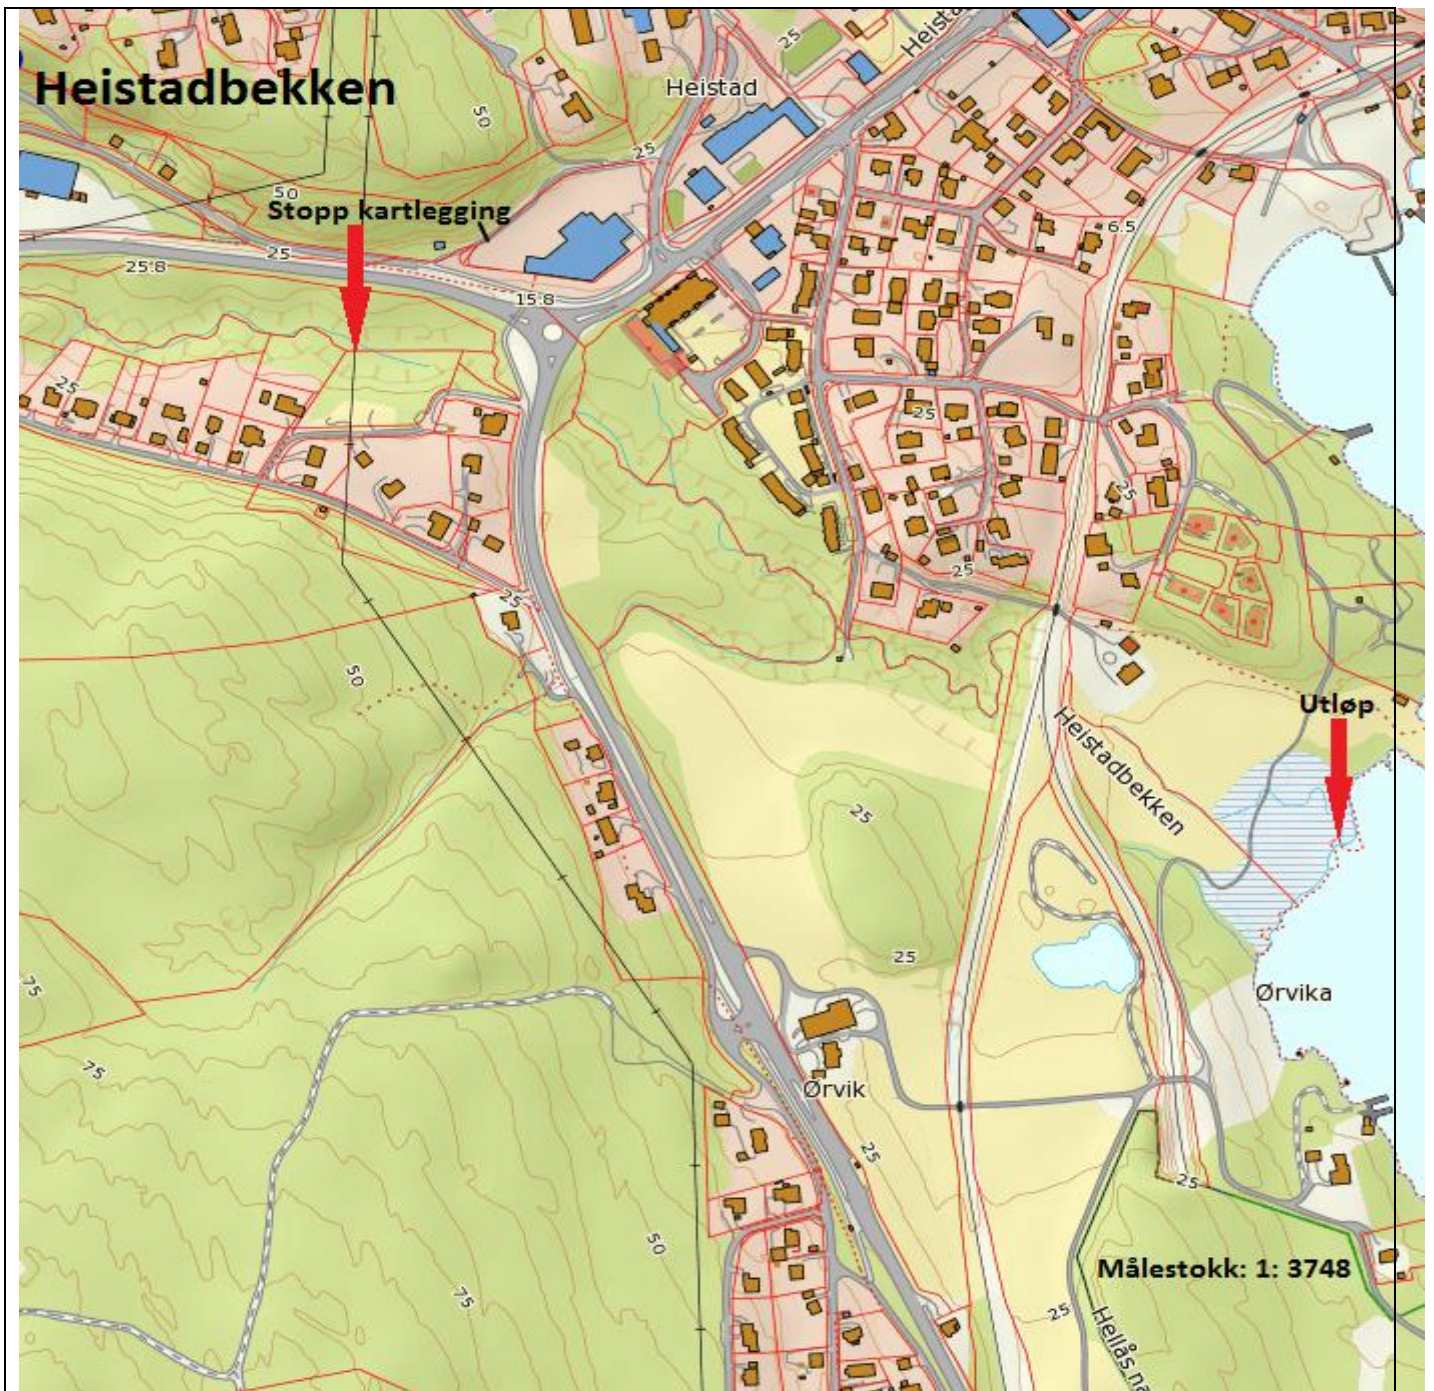
OBJEKTID	12964765	WaterBodyID	016-2671-R	
Anadrom areal (m2)		UTM sone 32	Øst	nord
Anadrom lengde (m)	660	Utløp	539679	6548293
Sist undersøkt	Høst. 2011	Vandringshinder	539125	6548530
Kilde	Øverby skog AS. Rapport. ØS 1-2012. v/Lars Tormodsgard	Middels-liten bekk med middels-lav vannføring. God registrert yngeltetthet. Generelt noe tilslammet og finkornet bunnsbstrat, men mye godt egnet substrat særlig i midtpartiet.		
Bunnsbstrat (anadrom strekning)	Noen bra gyte områder.			
Kantvegetasjon				
Sjørret	Meget god tetthet av yngel og gytefisk			
Laks	Ikke registrert			
Trusselfaktor

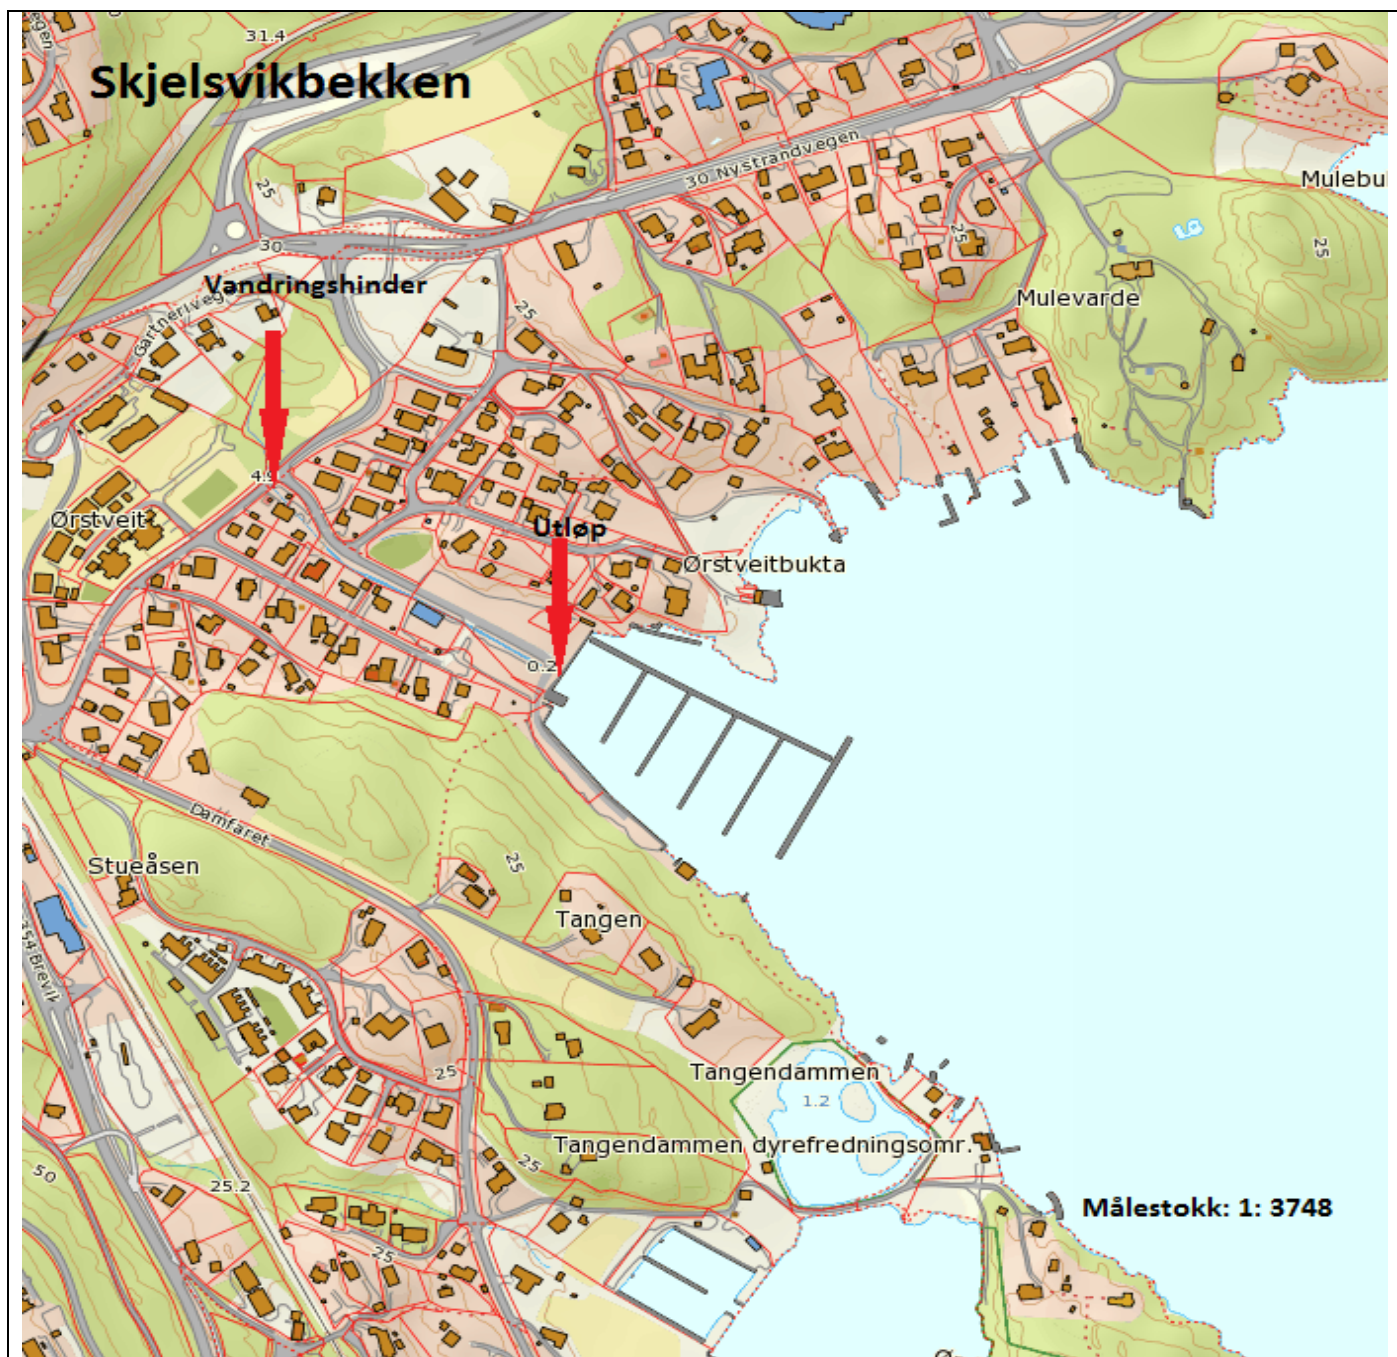
OBJEKTID	13778994	WaterBodyID	016-2671-R	
Anadrom areal (m2)		UTM sone 32	Øst	nord
Anadrom lengde (m)	170	Utløp	539679	6551107
Sist undersøkt	Høst. 2011	Vandringshinder	539521	6551191
Kilde	Øverby skog AS. Rapport. ØS 1-2012. v/Lars Tormodsgard	Liten bekk med lav vannføring og trolig begrenset potensial selv om oppgangshinder utbedres. Sett i et kost nytte perspektiv sees utbedring av oppgangshinder sammen med eventuelle tiltak oppstrøms E 18 som eventuelt kan øke anadrom lengde betydelig		
Bunnsstrat (anadrom strekning)				
Kantvegetasjon				
Sjørørret	Noe yngel registrert			
Laks	Ikke registrert			
Trusselfaktor

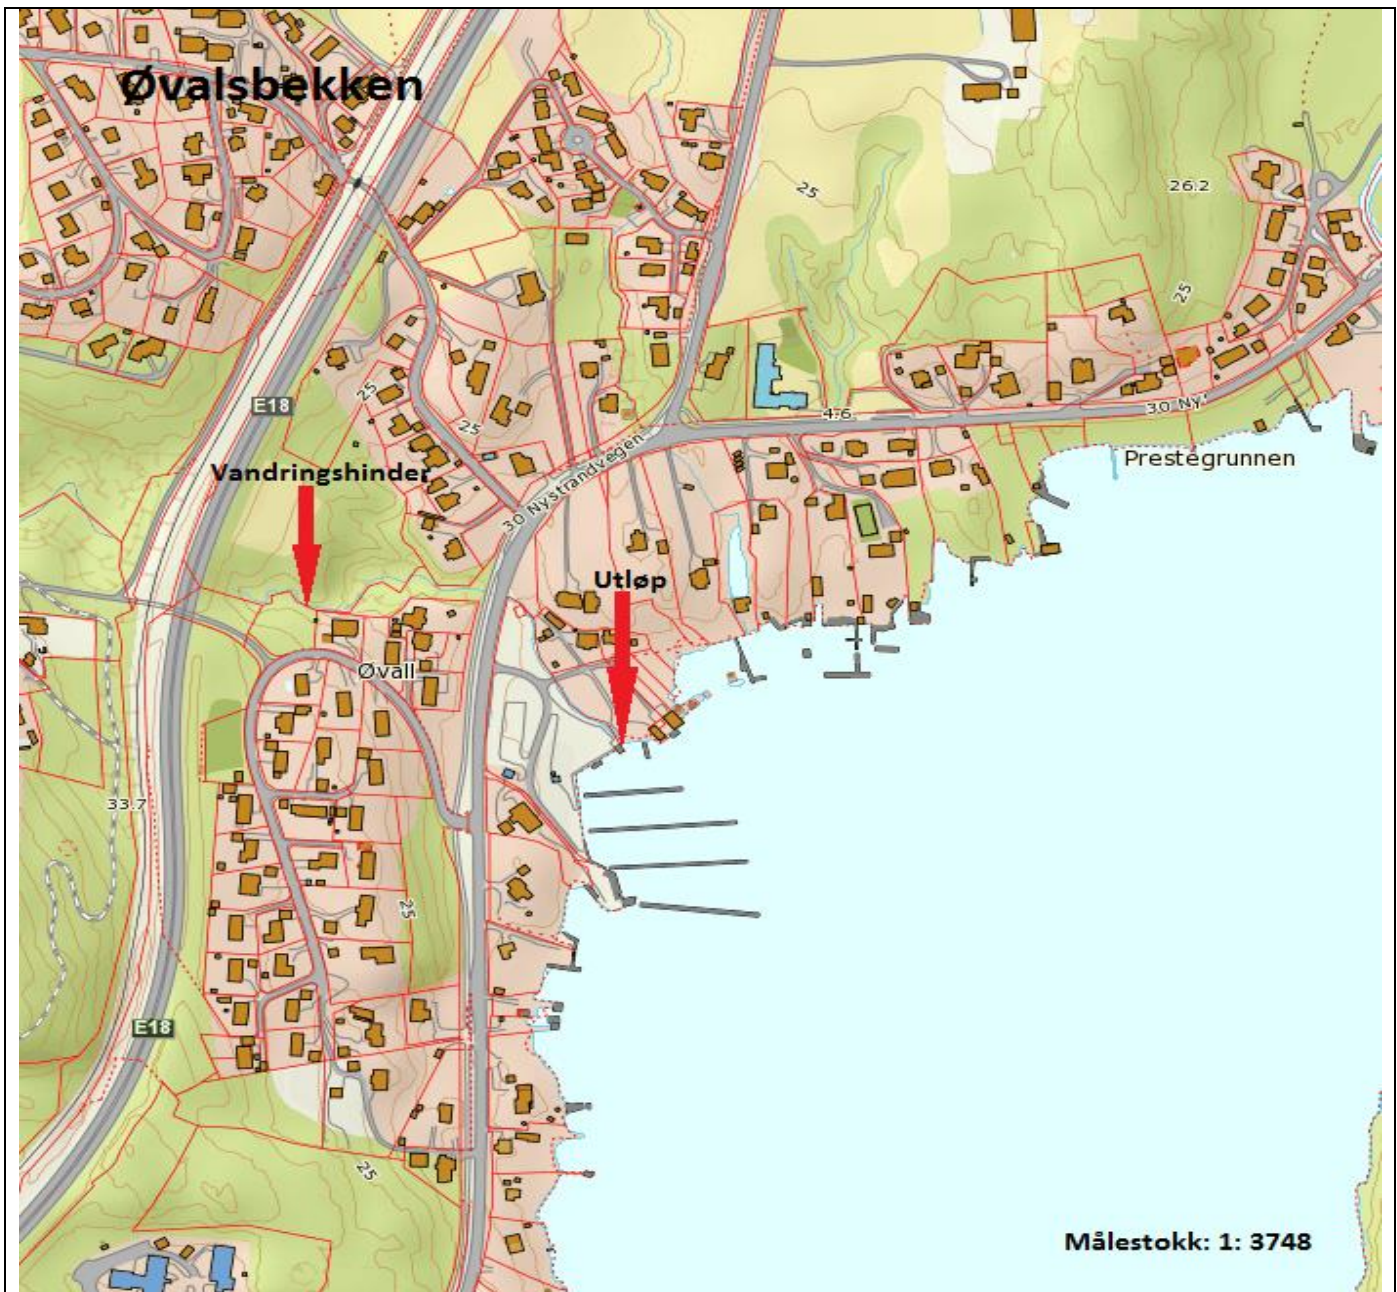
OBJEKTID	14007299	WaterBodyID	016-2671-R	
Anadrom areal (m2)		UTM sone 32	Øst	Nord
Anadrom lengde (m)	235	Utløp	540205	6552240
Sist undersøkt	Høst. 2011	Vandringshinder	540017	6552329
Kilde	Øverby skog AS. Rapport. ØS 1-2012. v/Lars Tormodsgard	Liten bekk med lav vannføring. Meget god og jevn registrert yngeltetthet opp til fossen oppstrøms Nystrandveien. På hele tilgjengelig bekkestrekning sett under ett er det tilstrekkelig med godt egnet bunnsubstrat. Bekken produserer betydelig med yngel og det bør prioriteres å fjerne kvistansamling som raskt kan hindre full utnyttelse av potensialet på anadrom strekning. En skal være obs på mulig lokalt kloakkutslipp oppstrøms Nystrandveien.		
Bunnsubstrat (anadrom strekning)	Store deler av bekken har godt egnet bunnsubstrat.			
Kantvegetasjon				
Sjørørret	God tetthet av yngel registrert			
Laks	Ikke registrert			
Trusselfaktor	Lokalt kloakkutslipp

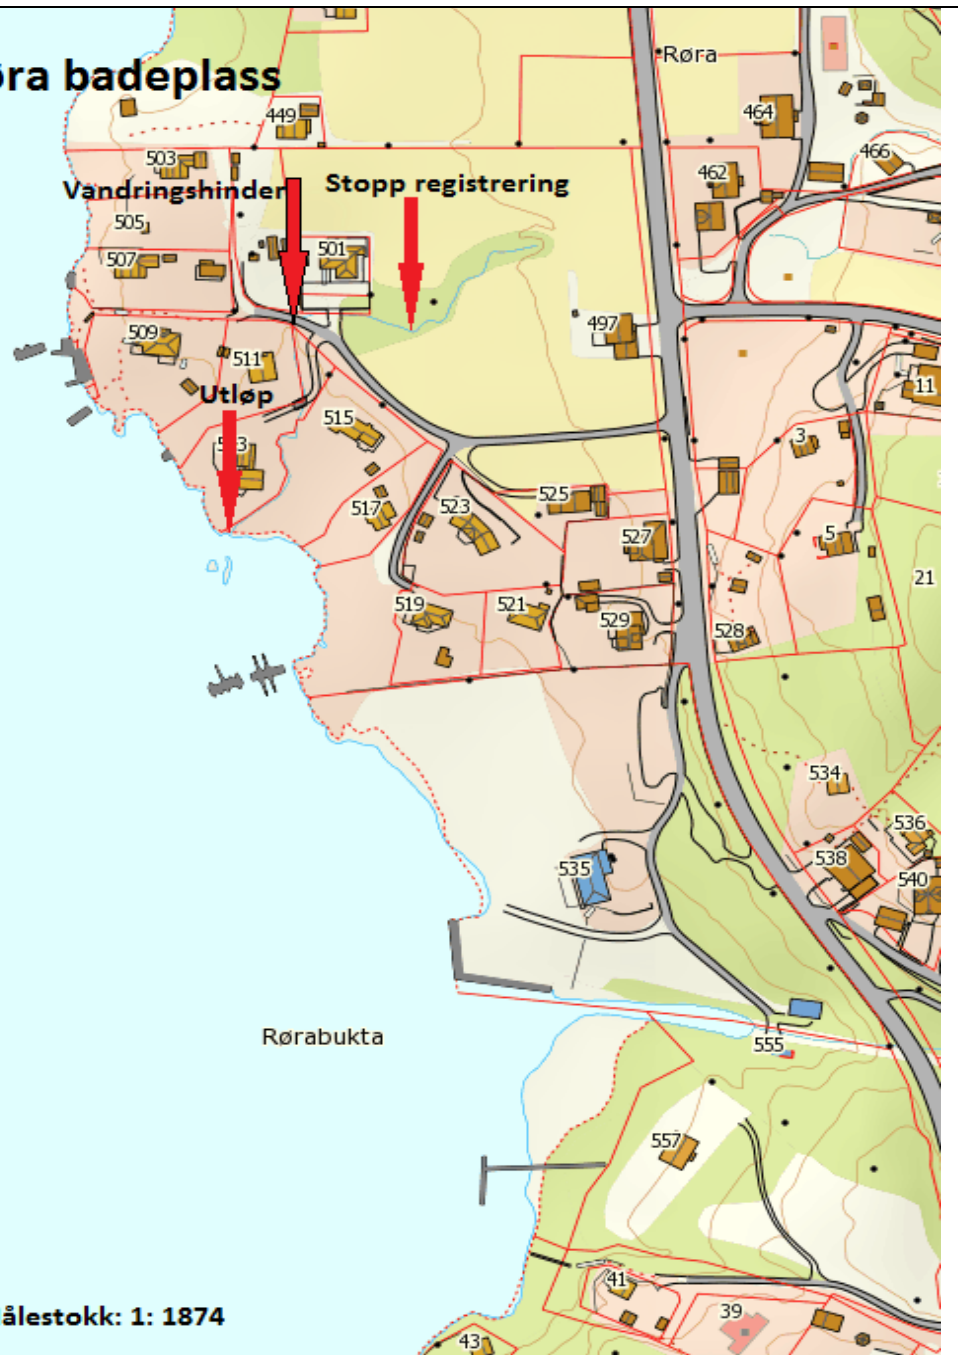
Bekk nord for Røra badeplass

OBJEKTID	IR	WaterBodyID	IR	
Anadrom areal (m2)		UTM sone 32	Øst	Nord
Anadrom lengde (m)	75	Utløp	541004	6550010
Sist undersøkt	Høst. 2011	Vandringshinder	541018	6550092
Kilde	Øverby skog AS. Rapport. ØS 1-2012. v/Lars Tormodsgard	Svært liten bekk med en anadrom strekning på 75 meter. Bekken reproducerer, men potensialet er lavt. Siden bekken har svært lav vannføring, kan en anta at det enkelte år tørker ut og yngelen dør. Bekken vil også være ømfintlig for direkteutslipp fra fritidsbebyggelse i område. Bekken har større verdi som naturelement og "kuriøsitet" i nærområde enn som anadrom reproduserende bekk. Et godt eksempel på at en bekk ikke trenger å være stor for at vellykket rekruttering kan finne sted.		
Bunnsstrat (anadrom strekning)				
Kantvegetasjon				
Sjørørret	Noe yngel gytefisk registrert			
Laks	Ikke registrert			
Trusselfaktor	Uttørking

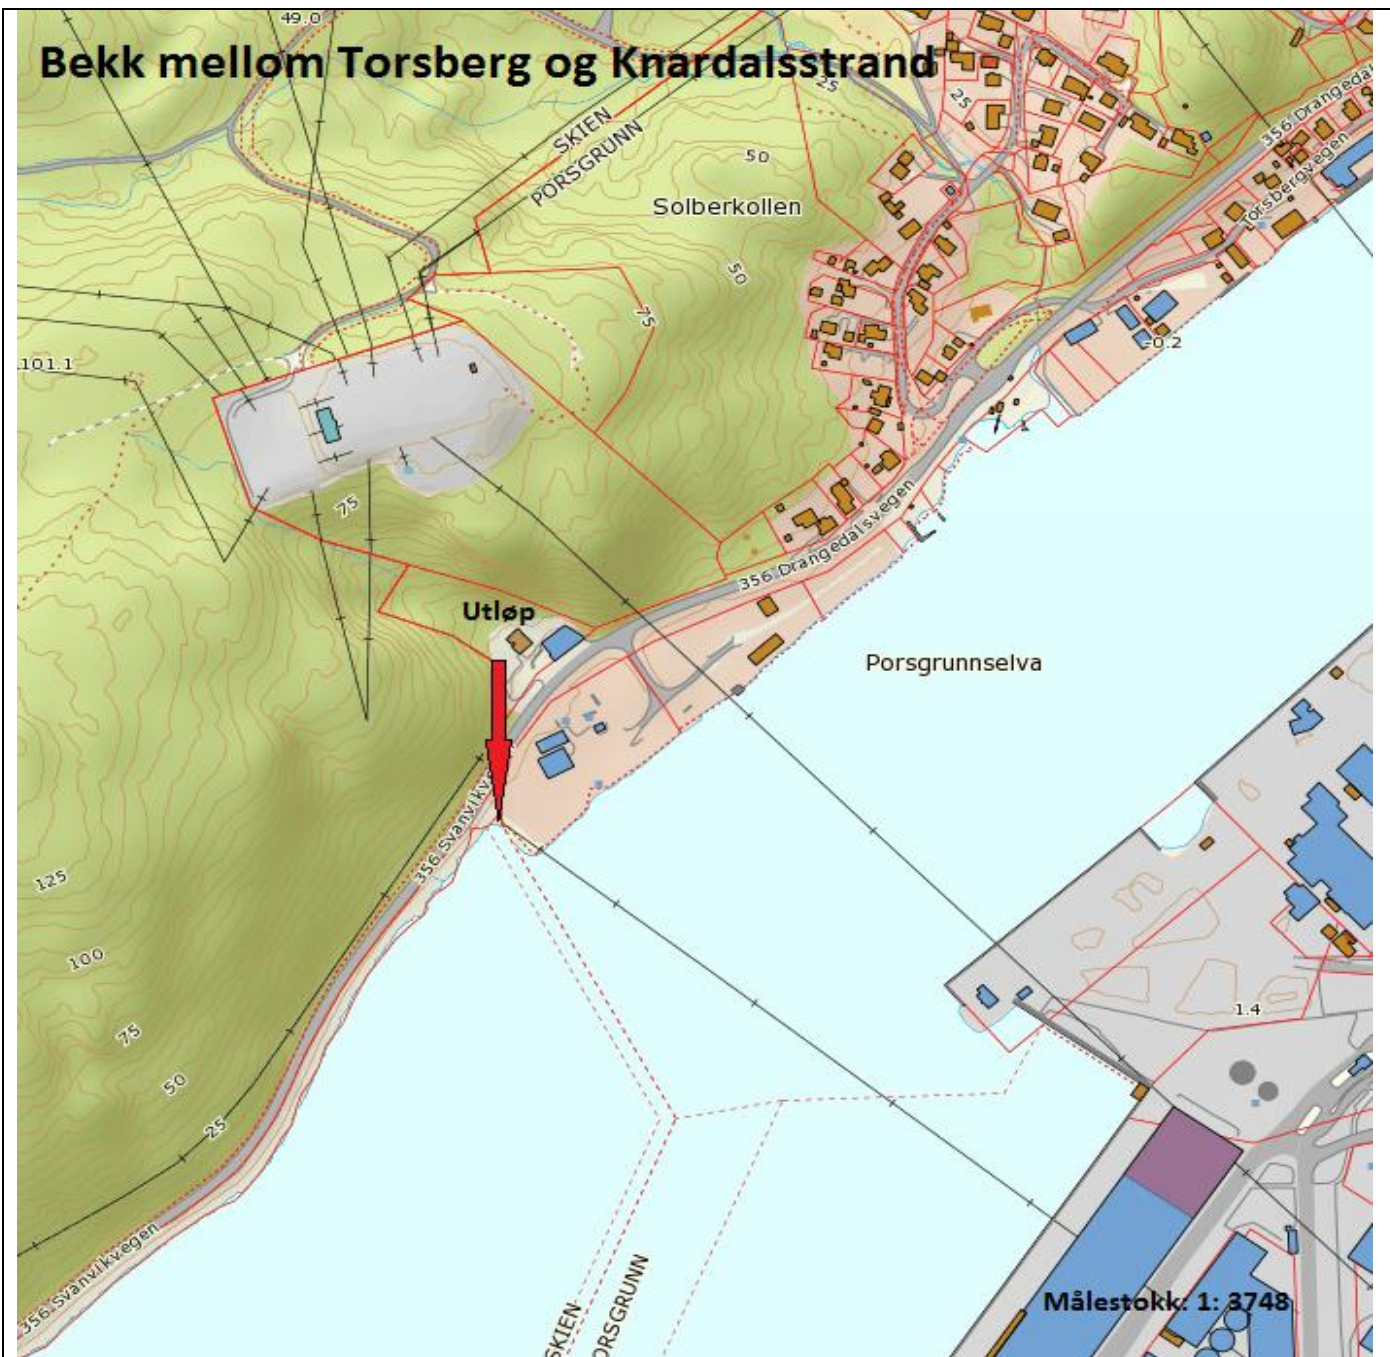
Bekk mellom Torsberg og Knardalsstrand

OBJEKTID	IR	WaterBodyID	IR	
Anadrom areal (m2)		UTM sone 32	øst	nord
Anadrom lengde (m)	0	Utløp	534964	6554305
Sist undersøkt	Høst. 2011	Vandringshinder		
Kilde	Øverby skog AS. Rapport. ØS 1-2012. v/Lars Tormodsgard	Ikke egnet. Lagt i rør.		
Bunnsstrat (anadrom strekning)	Ikke egnet			
Kantvegetasjon				
Sjøørret	Ikke registrert			
Laks	Ikke registrert			
Trusselfaktor

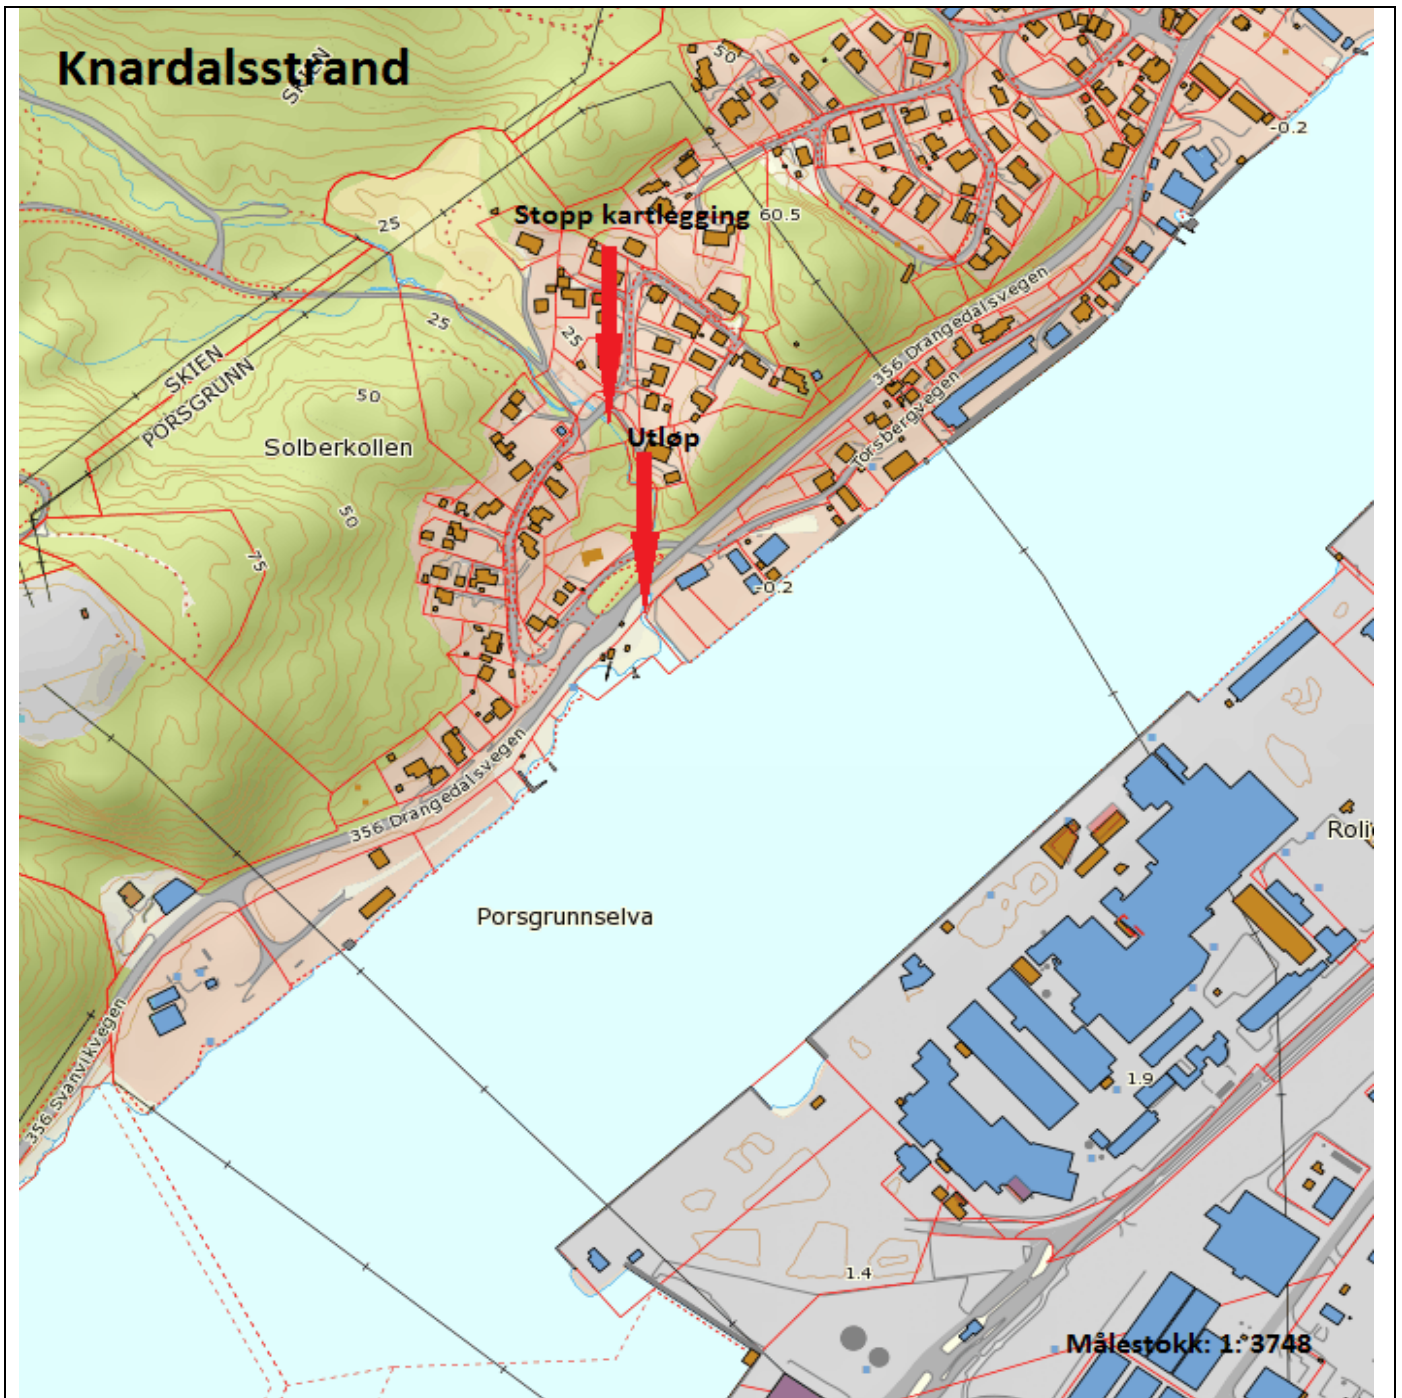
OBJEKTID	12491005	WaterBodyID	016-2673-R	
Anadrom areal (m2)		UTM sone 32	Øst	nord
Anadrom lengde (m)	80	Utløp	535323	6554625
Sist undersøkt	Høst. 2012	Vandringshinder	535267	6554693
Kilde	Øverby skog AS. Rapport. ØS 1-2012. v/Lars Tormodsgard	Liten-middels bekk med varierende vannføring. Ca 80 meter oppstrøms utløp er det et fysisk oppgangshinder i form av en foss. Bekken har trolig årlig reproduksjon. Yngeltettheten på den anadrome strekningen er overraskende god, men pga den korte anadrome strekning settes klassifisert verdi i sum kun til verdi 1.		
Bunnssubstrat (anadrom strekning)	For grovt, noe egnet			
Kantvegetasjon				
Sjørørret	Lite yngel, og 1 gytefisk			
Laks	Ikke registrert			
Trusselfaktor

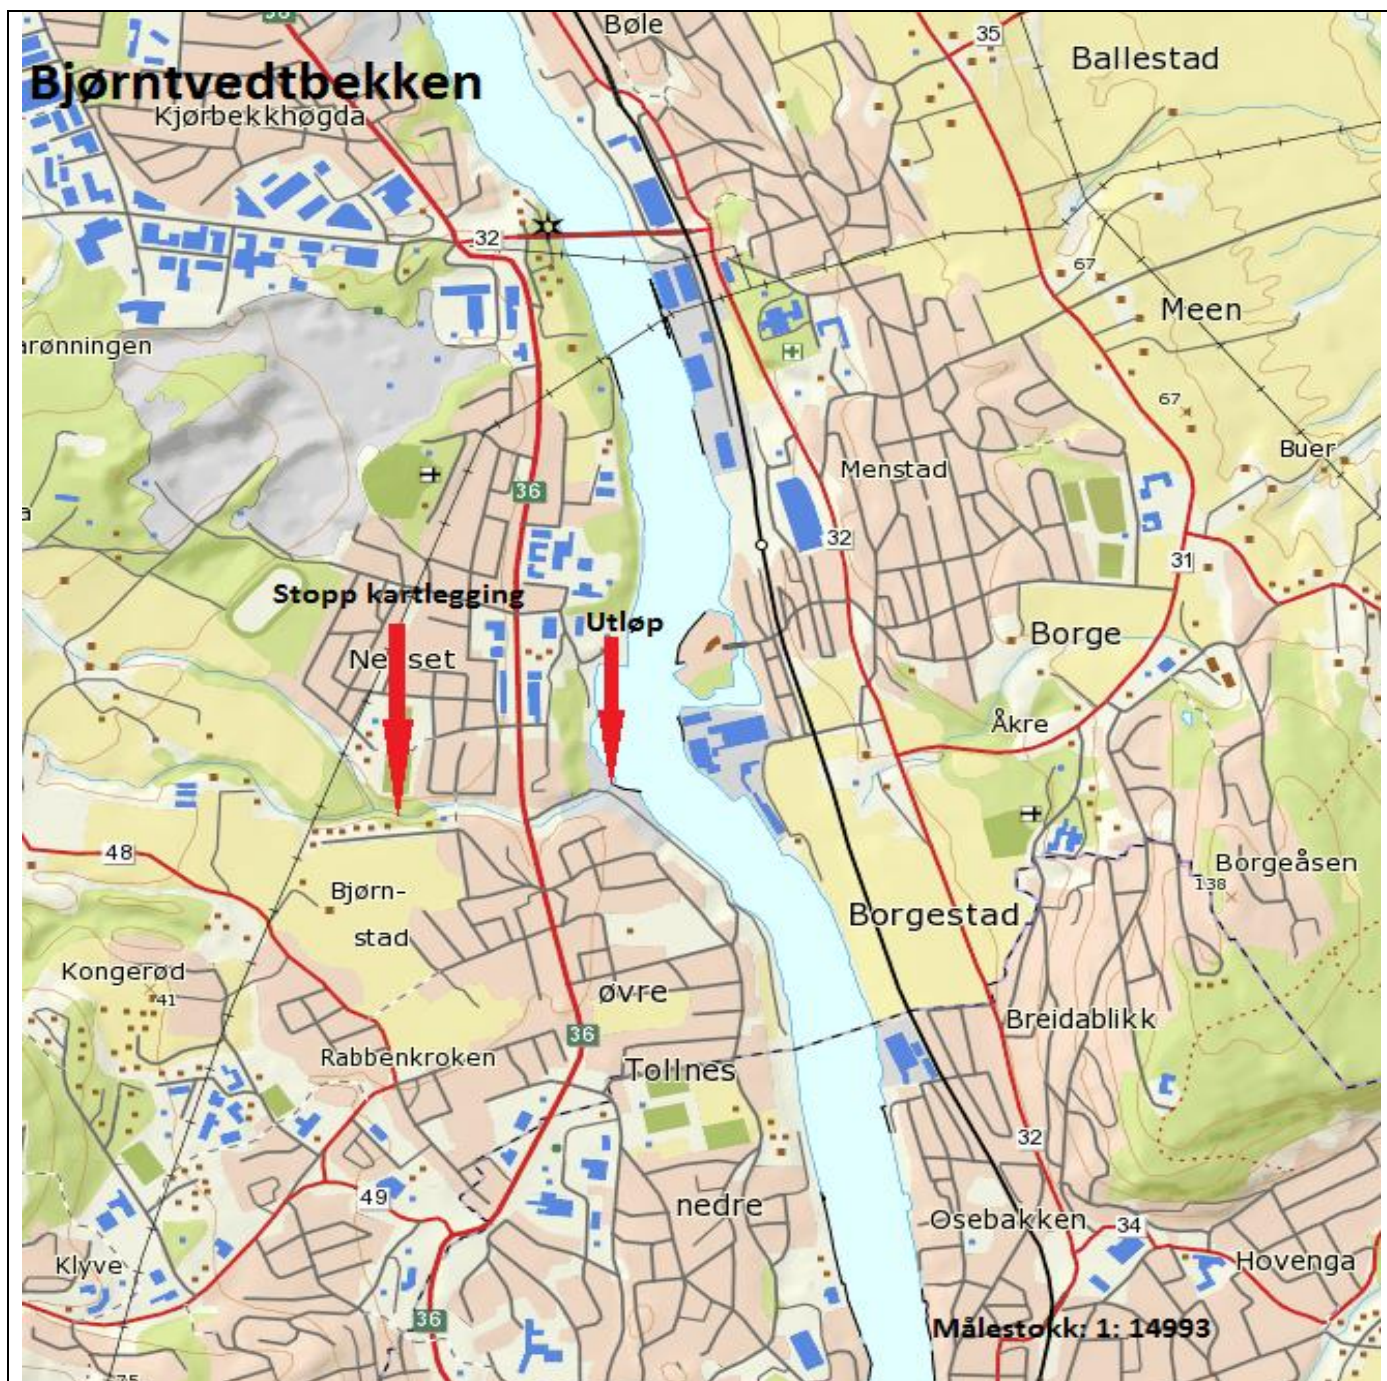
OBJEKTID	12517112	WaterBodyID	016-2674-R	
Anadrom areal (m2)		UTM sone 32	øst	Nord
Anadrom lengde (m)	0	Utløp	536552	6558096
Sist undersøkt	Høst. 2012	Vandringshinder		
Kilde	Øverby skog AS. Rapport. ØS 1-2012. v/Lars Tormodsgard	Bekken lagt i rør, uegnet som gytebekk.		
Bunns substrat (anadrom strekning)	Uegnet			
Kantvegetasjon				
Sjøørret	Ikke registrert			
Laks	Ikke registrert			
Trusselfaktor

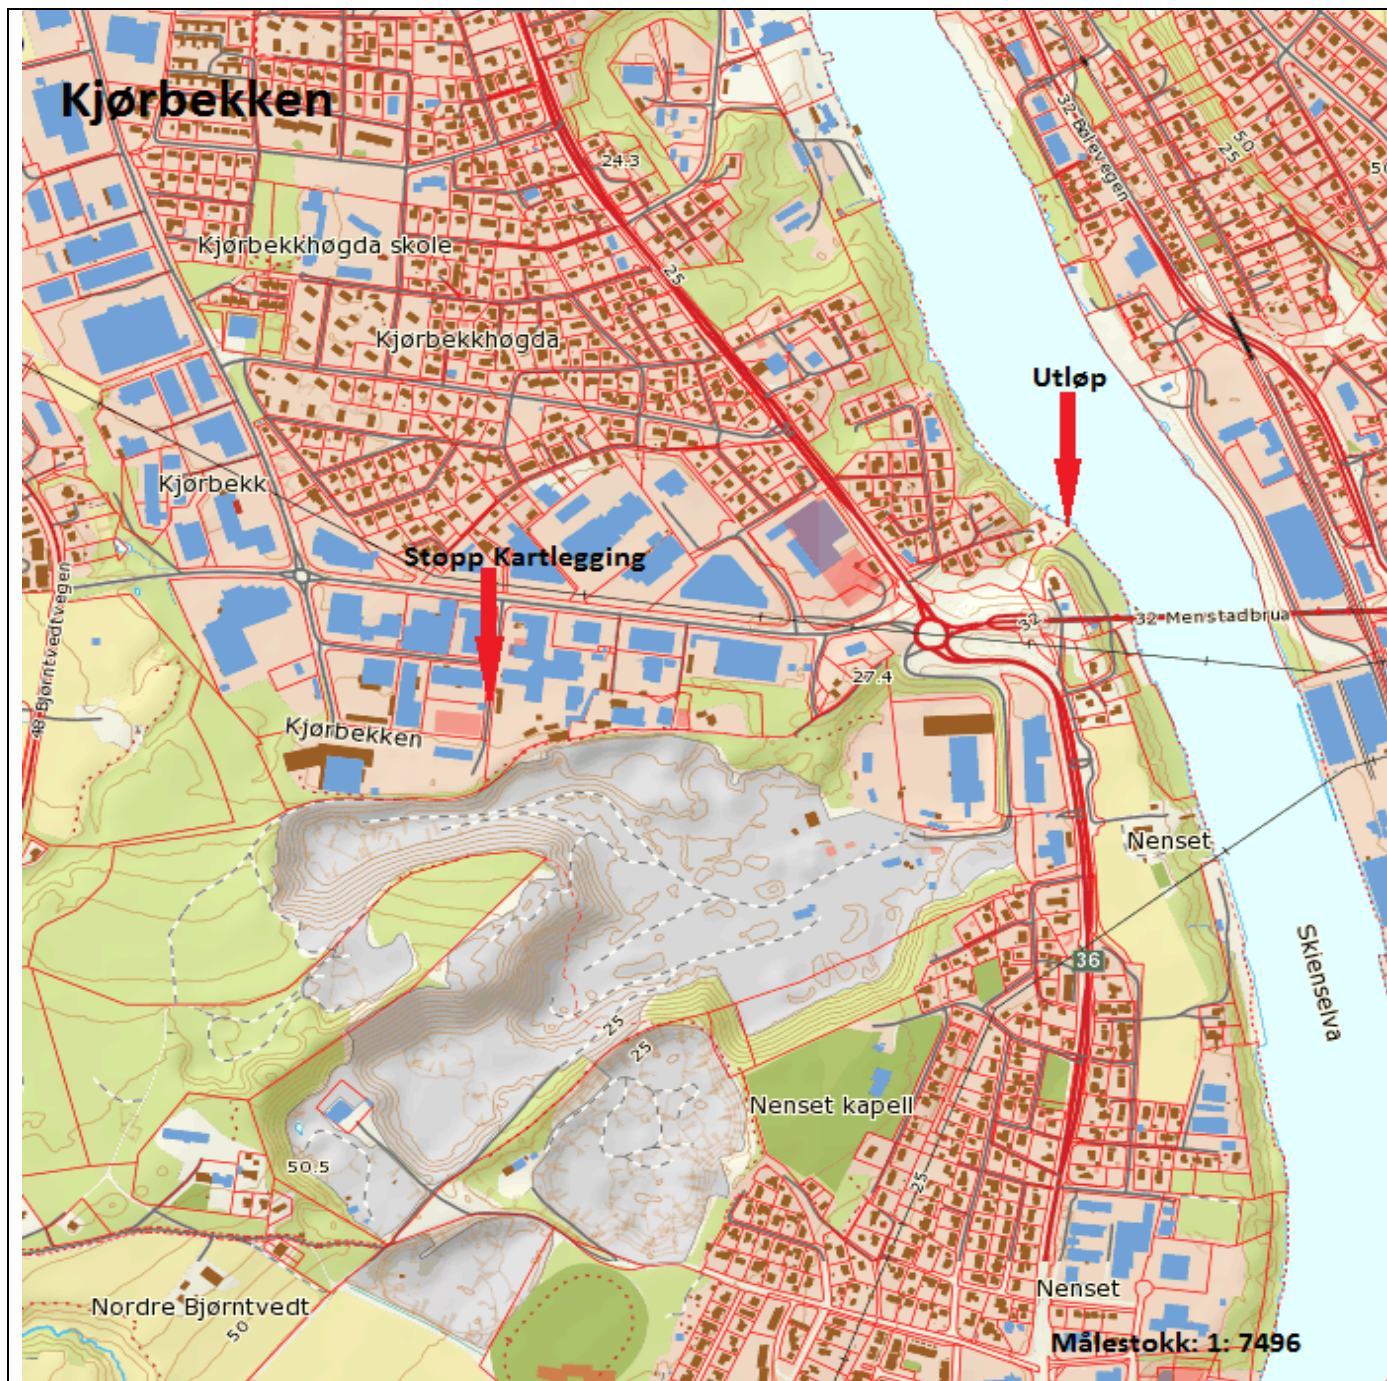
OBJEKTID	13420362	WaterBodyID	016-2674-R	
Anadrom areal (m2)		UTM sone 32	Øst	Nord
Anadrom lengde (m)	0	Utløp	536160	6559765
Sist undersøkt	Høst. 2011	Vandringshinder		
Kilde	Øverby skog AS. Rapport. ØS 1-2012. v/Lars Tormodsgard	<p>Bekken har sitt utspring fra området Larønningen og Dyrendal. Bekken er lagt i rør fra utos i Skjenselva på Kjørbekk i Skien kommune og under hele Kjørbekk område. Det sees ikke spor av bekken noen steder. Det sees som lite sannsynlig at det er både teknisk og hensiktsmessig å vurdere gjenåpning. Ingen tiltak forslås.</p>		
Bunnsubstrat (anadrom strekning)	Uegnet			
Kantvegetasjon				
Sjørret	Ikke registrert			
Laks	Ikke registrert			
Trusselfaktor

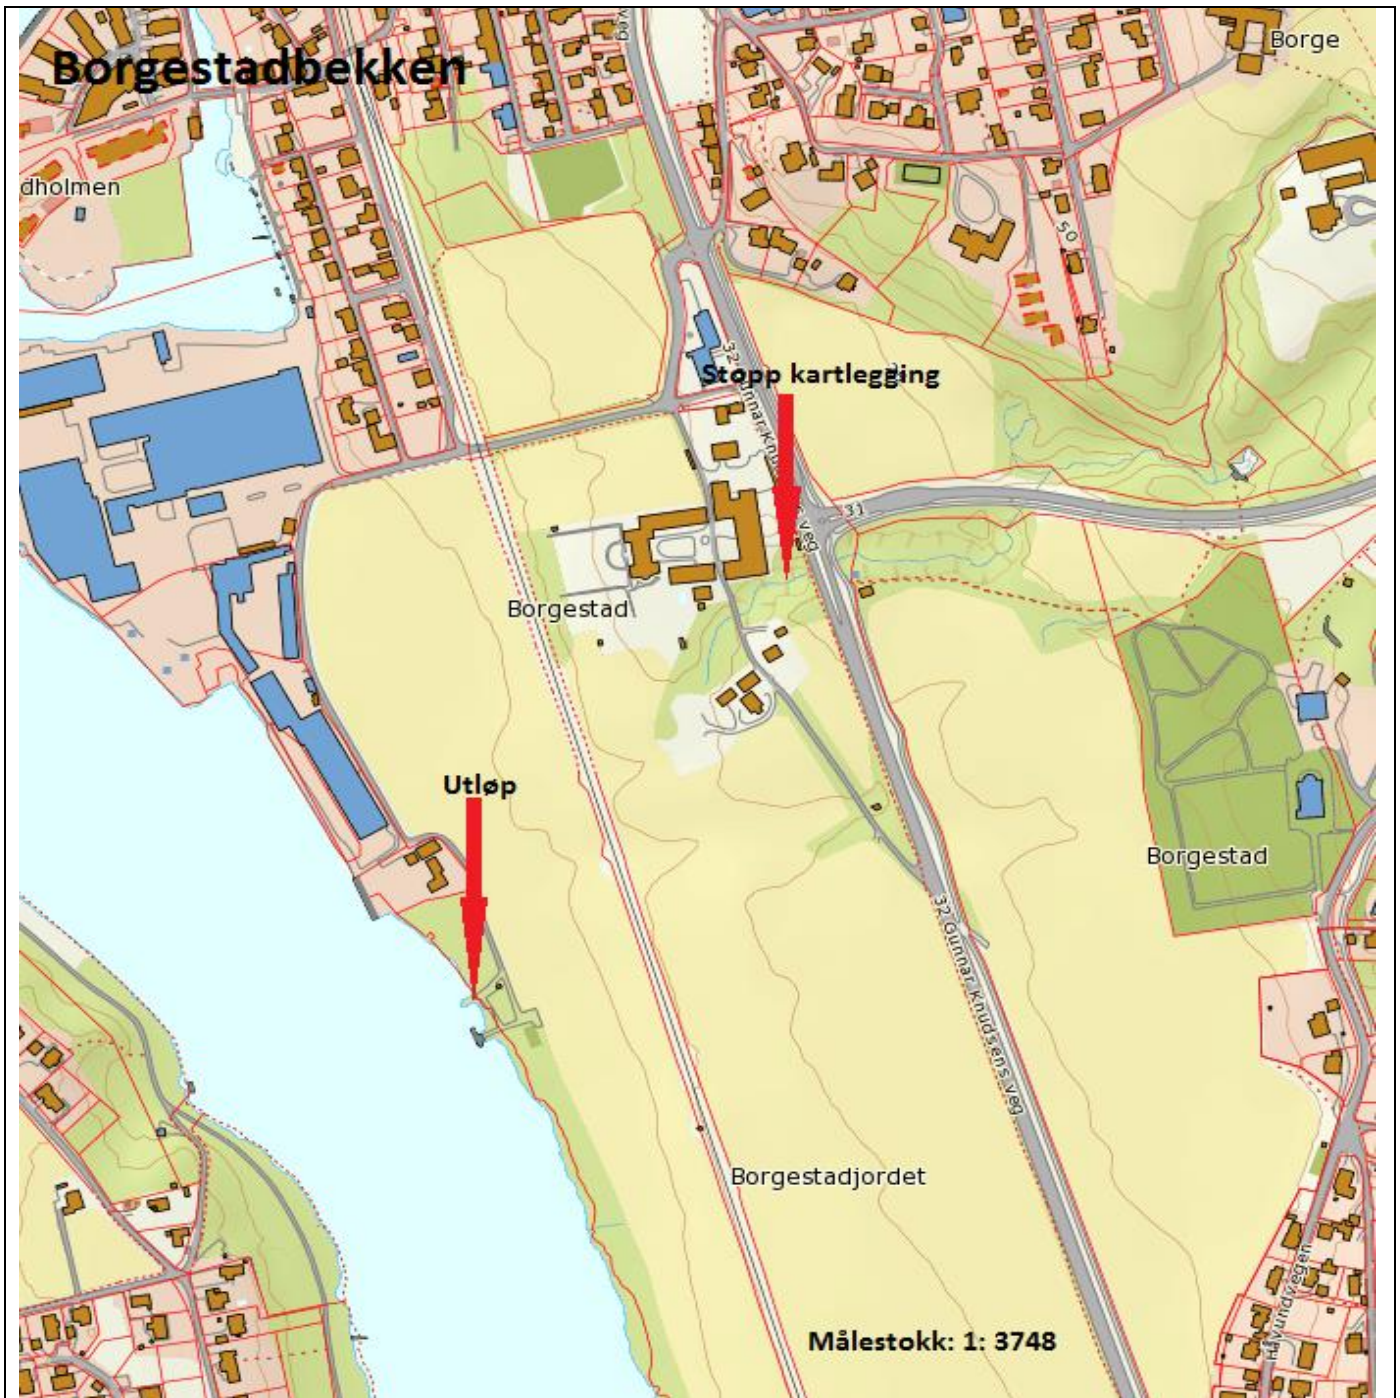
OBJEKTID	13087074	WaterBodyID	016-2674-R	
Anadrom areal (m2)		UTM sone 32	Øst	Nord
Anadrom lengde (m)	0	Utløp	537007	6557958
Sist undersøkt	Høst. 2011	Vandringshinder		
Kilde	Øverby skog AS. Rapport. ØS 1-2012. v/Lars Tormodsgard	<p>Middels bekk middels vannføring. De 250 første meterne er bekket lagt i rør som er et fysisk oppgangshinder. Per tid har bekket ingen verdi som anadrom bekk, og det sees som svært omfattende å reetablere den som åpen selv om det er teknisk mulig. Hvis gjenåpning mot formodning blir gjennomført, vil bekket kunne ha et middels-lavt potensial.</p>		
Bunns substrat (anadrom strekning)	Uegnet			
Kantvegetasjon				
Sjøørret	Ikke registrert			
Laks	Ikke registrert			
Trusselfaktor	Lagt i rør

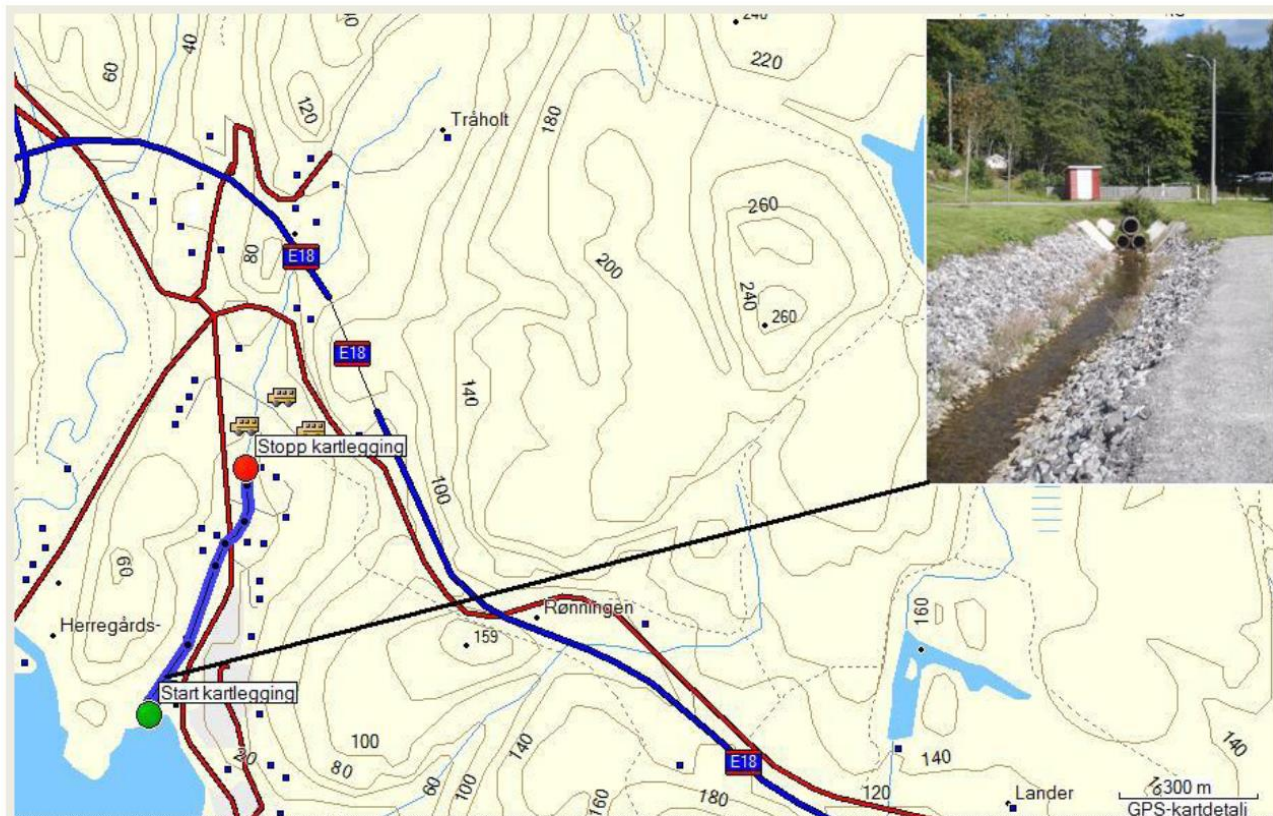
Døvik Bekken

Bilde: Kartlagt strekning, bilde sett nedstrøms mot passasje i rør under vei

OBJEKTID	13860916	WaterBodyID	016-1973-R	
Anadrom areal (m2)		UTM sone 32	Øst	Nord
Anadrom lengde (m)	585+	Utløp	541007	6552459
Sist undersøkt	Høst. 2011	Vandringshinder	541030	6552531
Kilde	Øverby skog AS. Rapport. ØS 1-2012. v/Lars Tormodsgard	Liten-middels stor bekk med lav-middels vannføring, varierende bredde 1-2 meter. Hovedinntrykket er meget godt egnet gytesubstrat. Svært høy registrert tetthet av 1+ men lav registrert tetthet 0+. Bekken har et høyt potensial, og hvis nåledam fjernes og fisken kan oppvandre uhindret er dette en meget viktig bekk som trolig vil produsere bra med yngel årvisst.		
Bunnsubstrat (anadrom strekning)	Egnet			
Kantvegetasjon				
Sjørørret	Noe 0+, mye 1+, noe 2+			
Laks	Ikke registrert			
Trusselfaktor				
Kartblad:	Fra ØS 1-2011

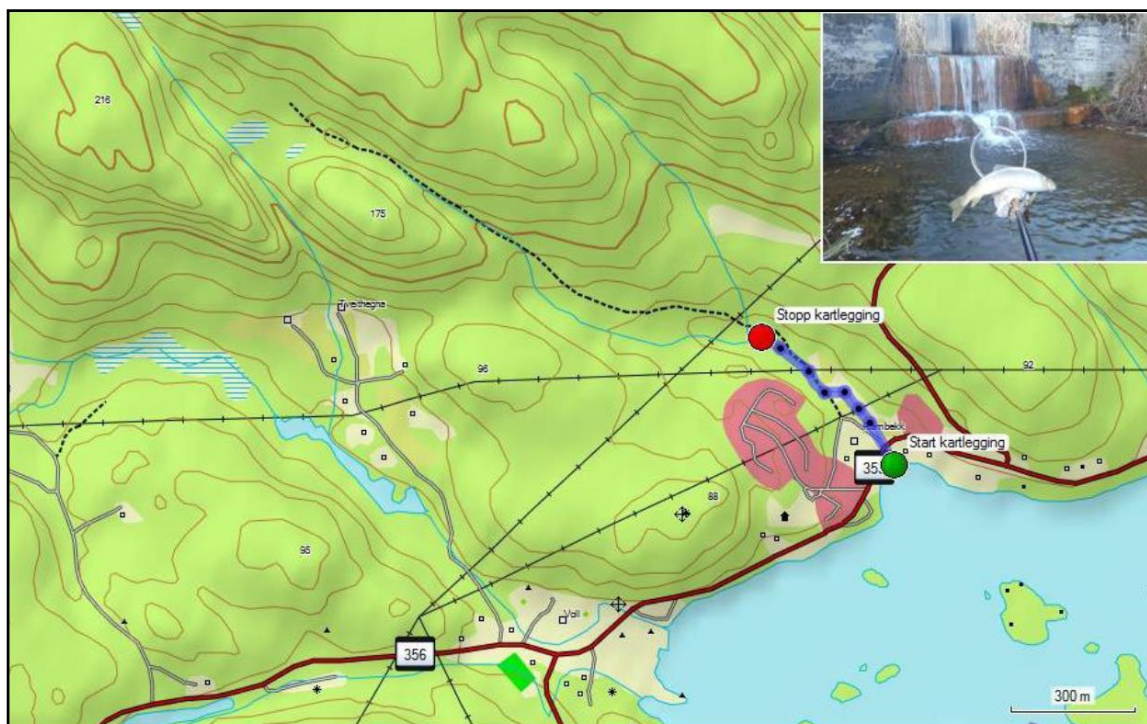
Rambekk

Bilde: Kartlagt strekning, bilde av nedre dam rett oppstrøms hovedvei

OBJEKTID	12979048	WaterBodyID	016-2675-R	
Anadrom areal (m2)		UTM sone 32	øst	Nord
Anadrom lengde (m)	440+	Utløp	529825	6554807
Sist undersøkt	Høst. 2011	Vandringshinder		
Kilde	Øverby skog AS. Rapport. ØS 1-2012. v/Lars Tormodsgard	Middels stor bekk med middels vannføring. Bekken har ikke sitt utspring fra noe vann, og vannføring er trolig i stor grad preget av nedbør og avrenning i nedslagsfeltet til bekken. Nedre 300 meter av bekken preges av tersklene og stilleflytende partier, bra med større kulper og skjul. Bunnsubstratet er preget av tilslamming og er generelt for finpartiklet. Enkeltpartier i småstryk med egnet substrat. Oppstrøms 300 meter skifter bekken karakter og blir noe mer rasktflytende. Tilslamming av bunnsubstrat er ikke problematisk, og det er på denne strekning flere større partier med meget godt egnet substrat. Varierende bredde fra 0,5 -1,5 meter. Utoset er stilleflytende og dypt.
