Kartlegging av anadrome bekker i Telemark

Høsten 2014

Oppsummering av lignende arbeider utført for Fylkesmannen i Telemark 2005 – 2014 for å kartlegge sjørretens gyte- og oppvekstområder i fylket.

Kartlegging av 9 nye lokaliteter langs Kragerøkysten

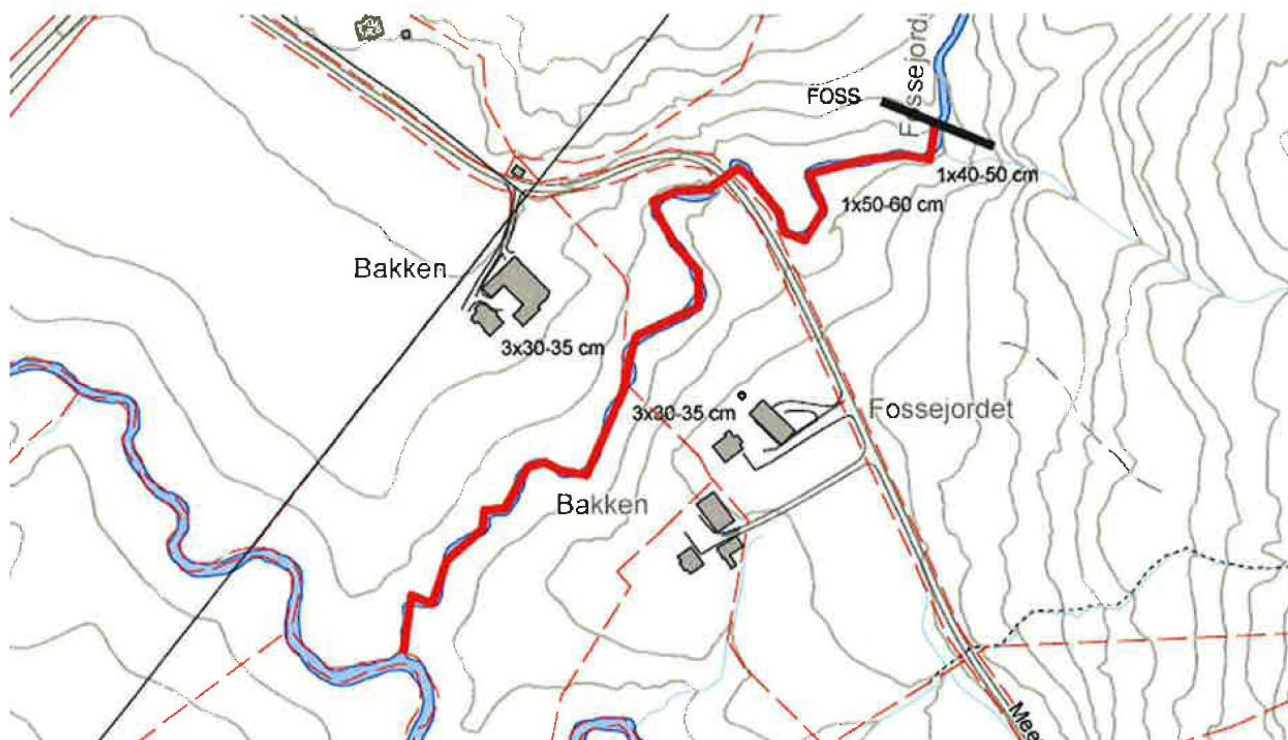
4. FOSSJORDBEKKEN

Anadrom strekning: 550 m

OBJEKTID	12602190	WaterBodyID	016-1939-R	
Anadrom areal (m2)	Leirkup	UTM sone 32	Øst	Nord
Anadrom lengde (m)	550	Utløp	539565	6558940
Sist undersøkt	Høst. 2011	Vandringshinder		
Kilde	Kjell-Henrik Semb 2011			
Bunnsstrat (anadrom strekning)	Egnet			
Kantvegetasjon				
Sjørret	Sannsynligvis påvist			
Laks	Ikke registrert			
Trusselfaktor				
Kartblad hentet fra:	"Undersøkelse av 8 potensielle sjørretbekker i Gjerpensdalen" Kjell-Henrik Semb 2011
