# Statens vegvesen

## Notat

### Rv. 41 Eidstjønn – sedimentundersøkelser i Eidstjønn mai 2024

Dato: 01.09.24

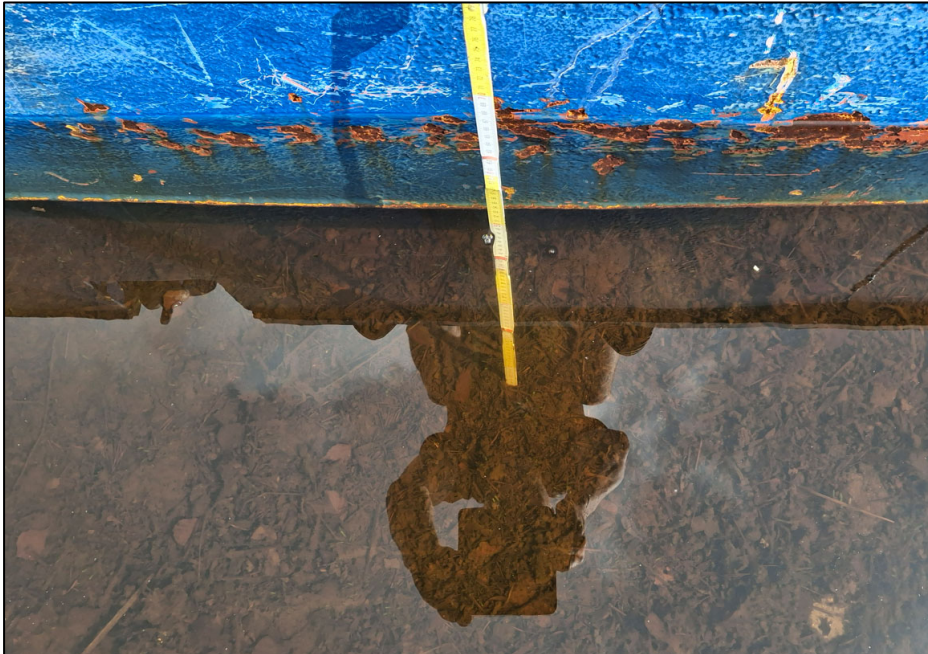
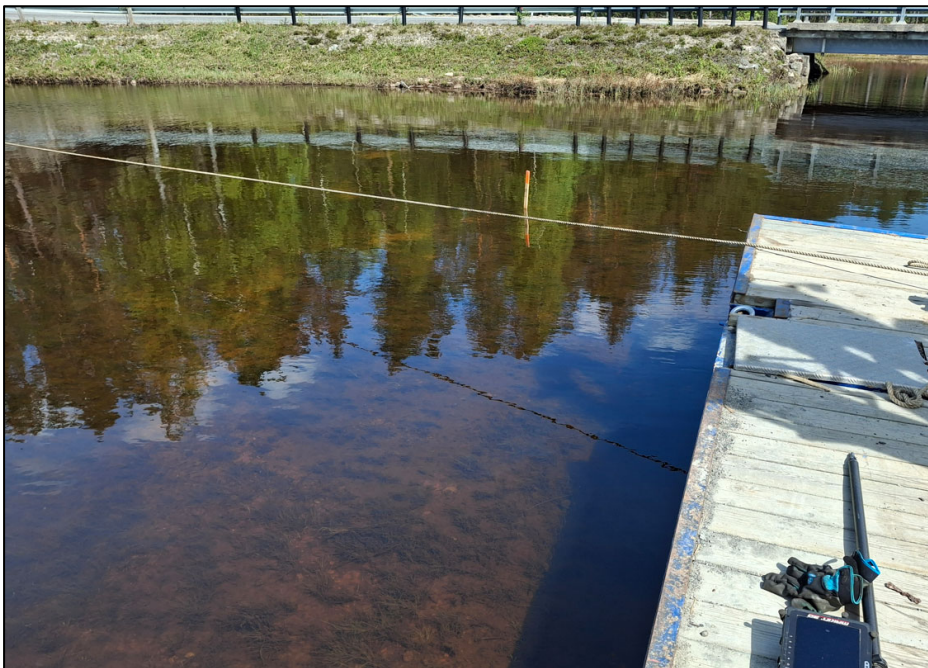
*Figur 5. Bilder som viser typisk bunnsbstrat i Eidsjønn. Det er et tynt lag med muddermasser over grus og sand. Foto: Grunnboring Sør AS.*

Prøvene ble tatt samtidig med at det ble utført grunnboringer. Det var stedvis hard sand og grus og det var ikke mulig å få opp prøver fra større dyp enn 10–15 cm. Prøvene er derfor tatt i overflatelaget (0–10 cm). Prøvene er tatt på grunt vann, vanndybde 1 – 2 m ved alle prøvepunkt. Se fig. 5. Prøvene var brune og svært våte. Ingen uvanlig lukt ble observert. Muddermassene framsto som forholdsvis ensartet i alle prøvepunktene. Ved en inkurie har det dessverre ikke blitt tatt bilder av prøvene som ble tatt opp.
