Sedimentundersøkelser i innsjø – Nelaug – Åmli kommune

Miljøundersøkelser og risikovurdering av forurenset sediment for behandling av mudringsøknad tilknyttet bygging av ny Fv 415 til Åmli

Terrateknikk undersøkelse 30 – 2019 – Vedlegg 2 – versjon 200320

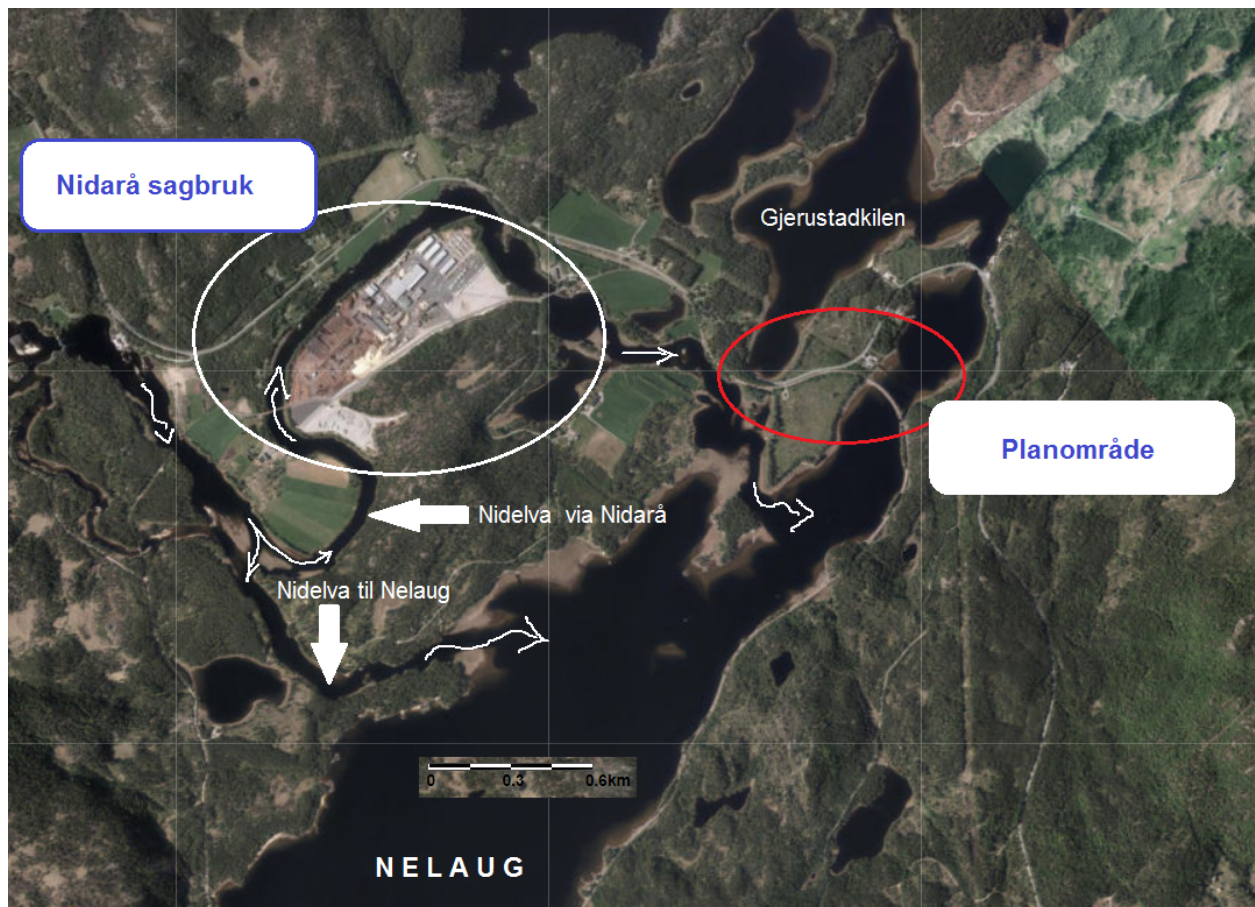
Ved slik situasjon er det Nidarå treforedlingsbedrift – som befinner seg umiddelbart oppstrøms Gjerustadkilen – som fremstår å ha eksisterende potensiale for forurensningselementer, jf ortofoto med påtegninger, under. Denne vurderingen bekreftes i noen grad av registreringer i grunnforurensnings-databasen, som detaljeres i senere kapittel. Nidarå sagbruk eies og drives i dag av landsomfattende byggevarereleverandør Bergene Holm as.

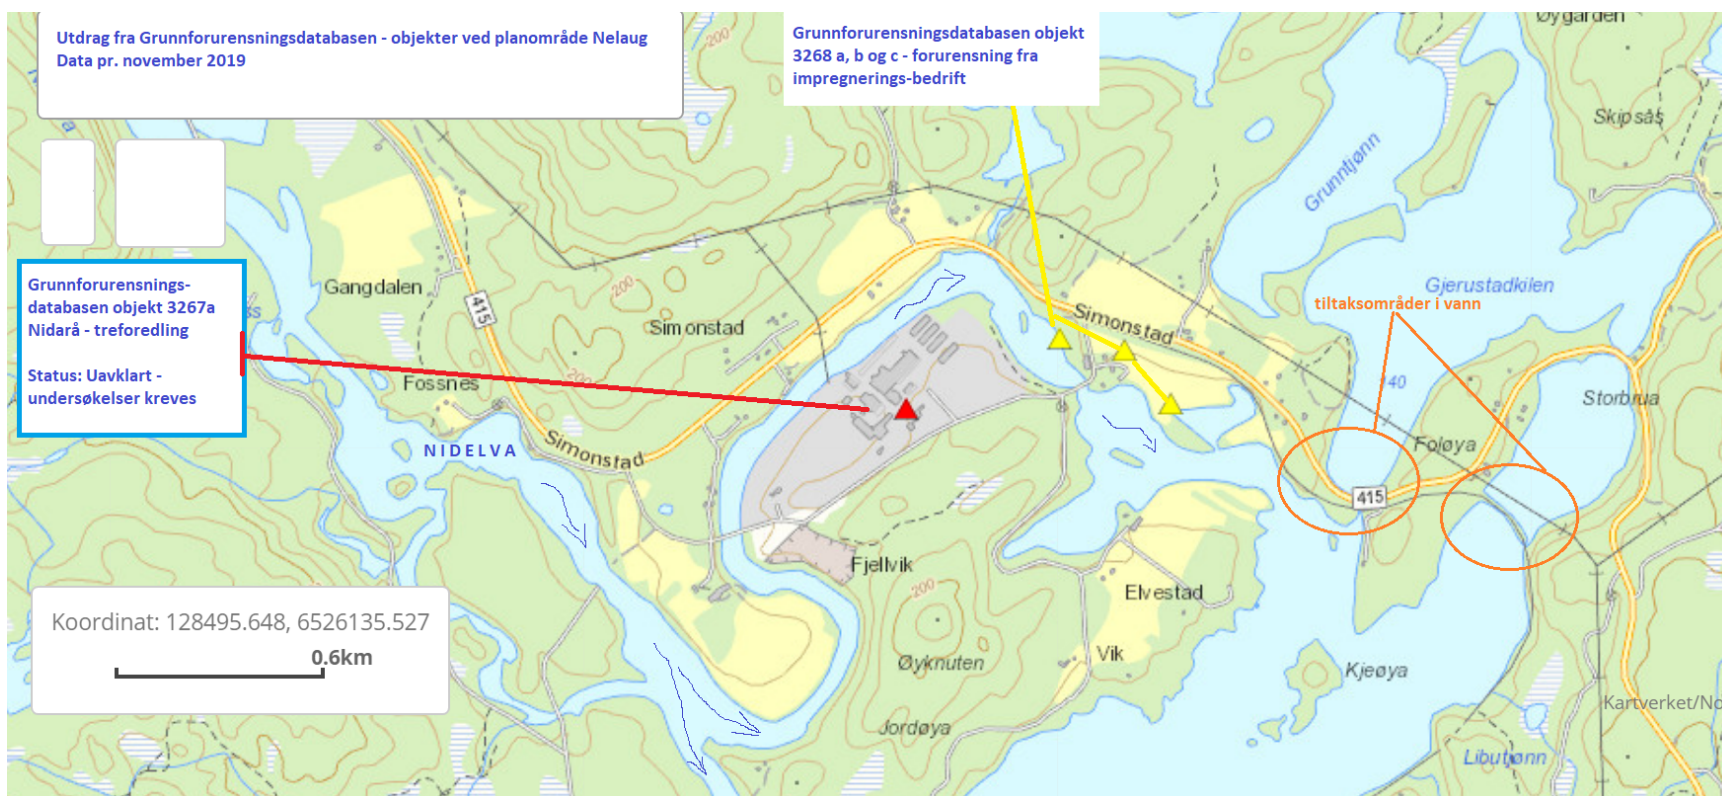
5.1 Grunnforurensningsdatabasen er innledningsvis konsultert for registreringer i nærområdet, og to kilder med i alt 4 arealer i nærområdet og oppstrøms planområdet. Begge kildene er trevareindustri, en historisk (Deponi Nidarå 3268a-c) og en i drift (Nidarå 3267a). Objekt og kildenummer fremgår av kartet under. Datablad/objektinformasjon for de to objektene gjenfinnes på de fire etterfølgende sider.

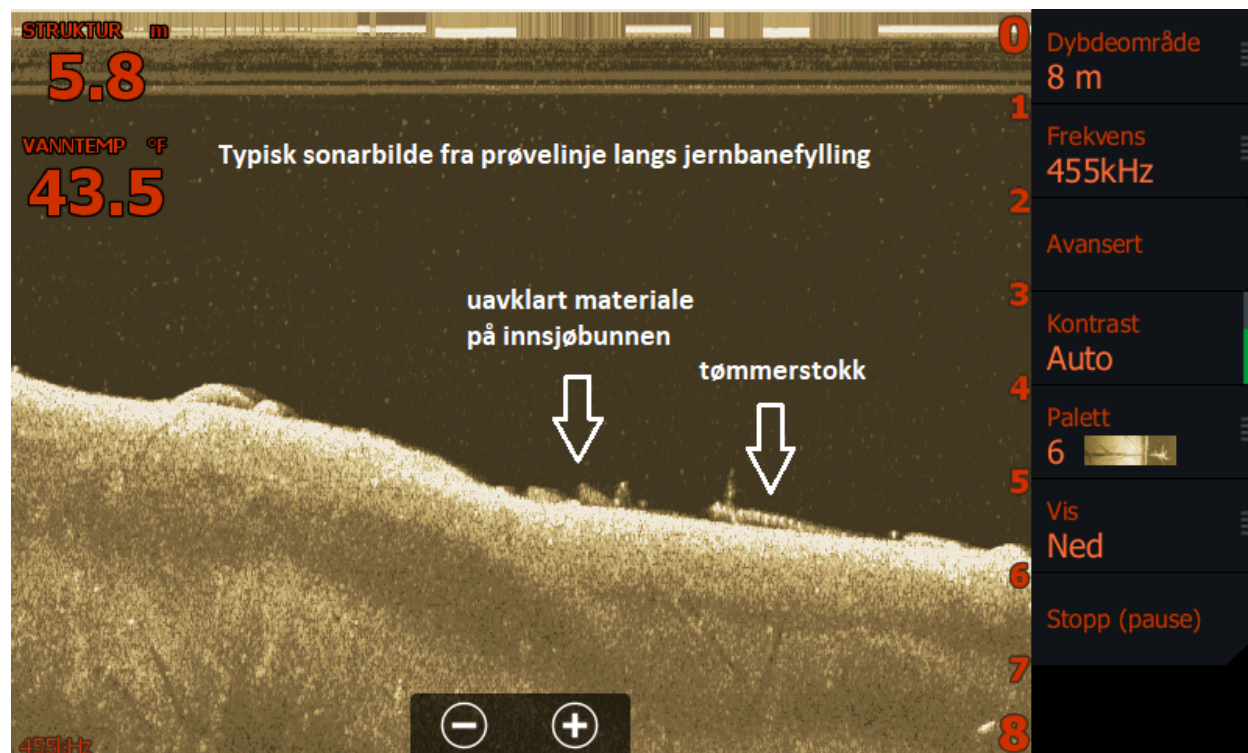
Begge vannområdene, men især område øst – langs jernbanefyllingen – preges av synketømmer og rék, noe som effektivt kan hemme prøveinnsamling. Identifisering av egnede arealer for prøvetaking var tilsvarende et fokus for sonarundersøkelsene. Sonarbildet under viser typisk sjøbunn i østre området. For ordens skyld skal bemerkes at vanntemperaturen – uviktig i denne undersøkelsen – er oppgitt i fahrenheit.

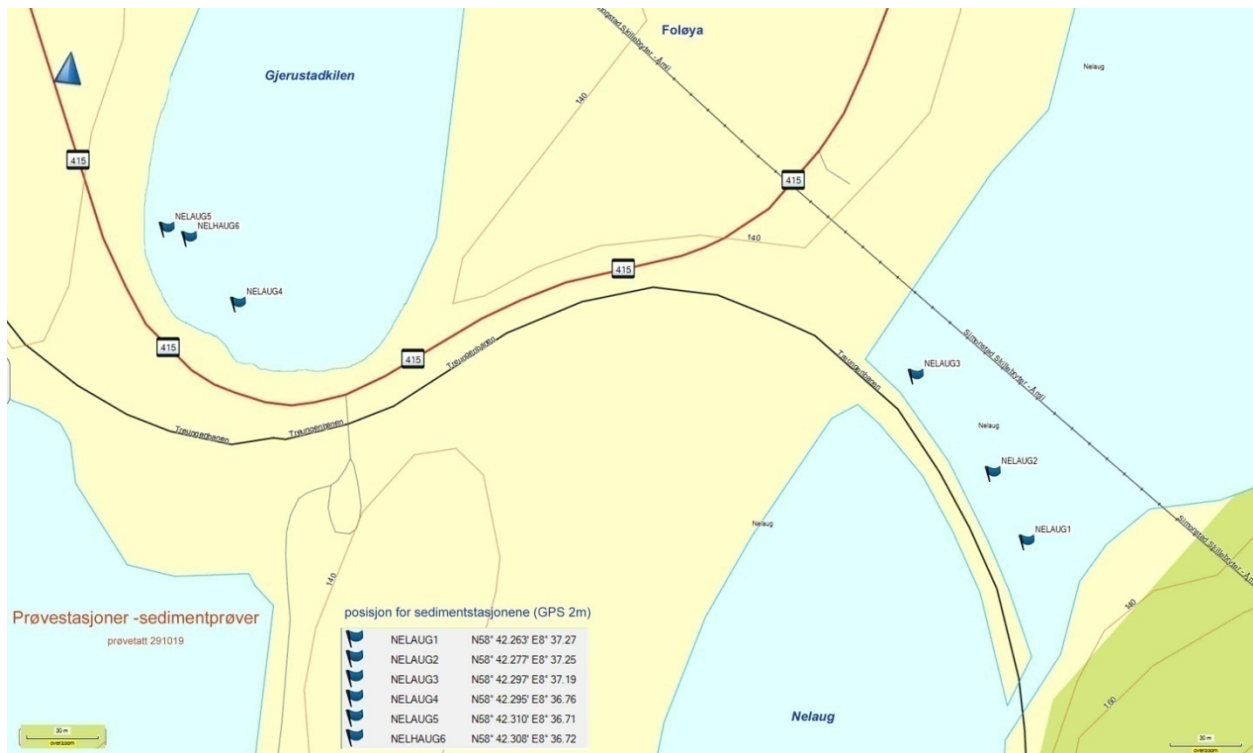
På basis av sonarkjøringene ble forsenkninger og fremherskende dyp identifisert, og disse gav grunnlag for fastsettelse av i alt 5 stasjoner for prøvetaking. I Gjerustadkilen ble det således identifisert to forsenkninger med potensiale for sedimentfangning.

Det ble imidlertid besluttet å øke prøveomfanget med ytterligere én stasjon vest i Gjerustadkilen for å kunne avdekke eventuelle innslag av forurenset sediment fra forsenking i landareal-bukt-vest.

Stasjonene fremgår av GPS kart under, med posisjoner innkopiert i label i senter. Posisjonsnøyaktighet (ihht system) 2m. Forstørr kartet for bedre lesbarhet. Linjal (30m) nede til høyre.

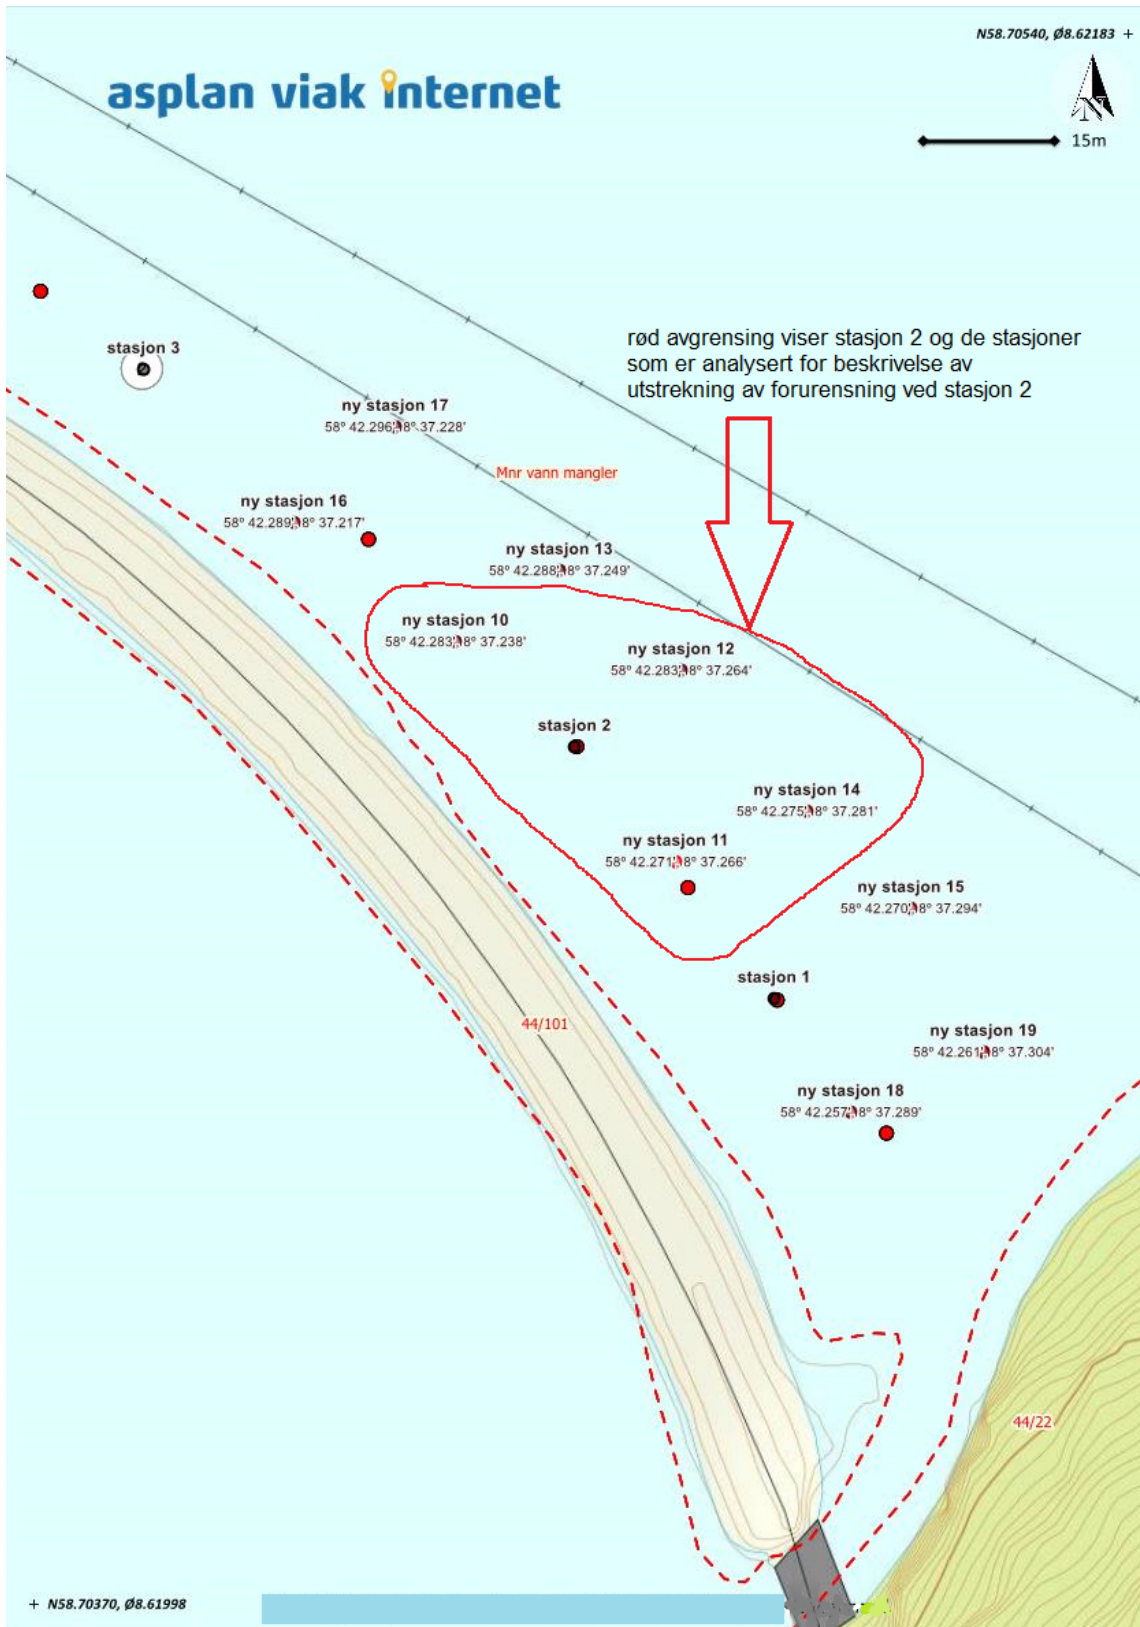
Ut fra forurensningsgraden som analyser av materiale fra disse stasjonene – som avgrenser stasjon 2 – beskriver, ville man så analysere ytterligere stasjoner i suiten ihht. behov for ytterligere kunnskap om forurensningenes omfang.

Kartet under viser stasjonene for 2 prøverunde

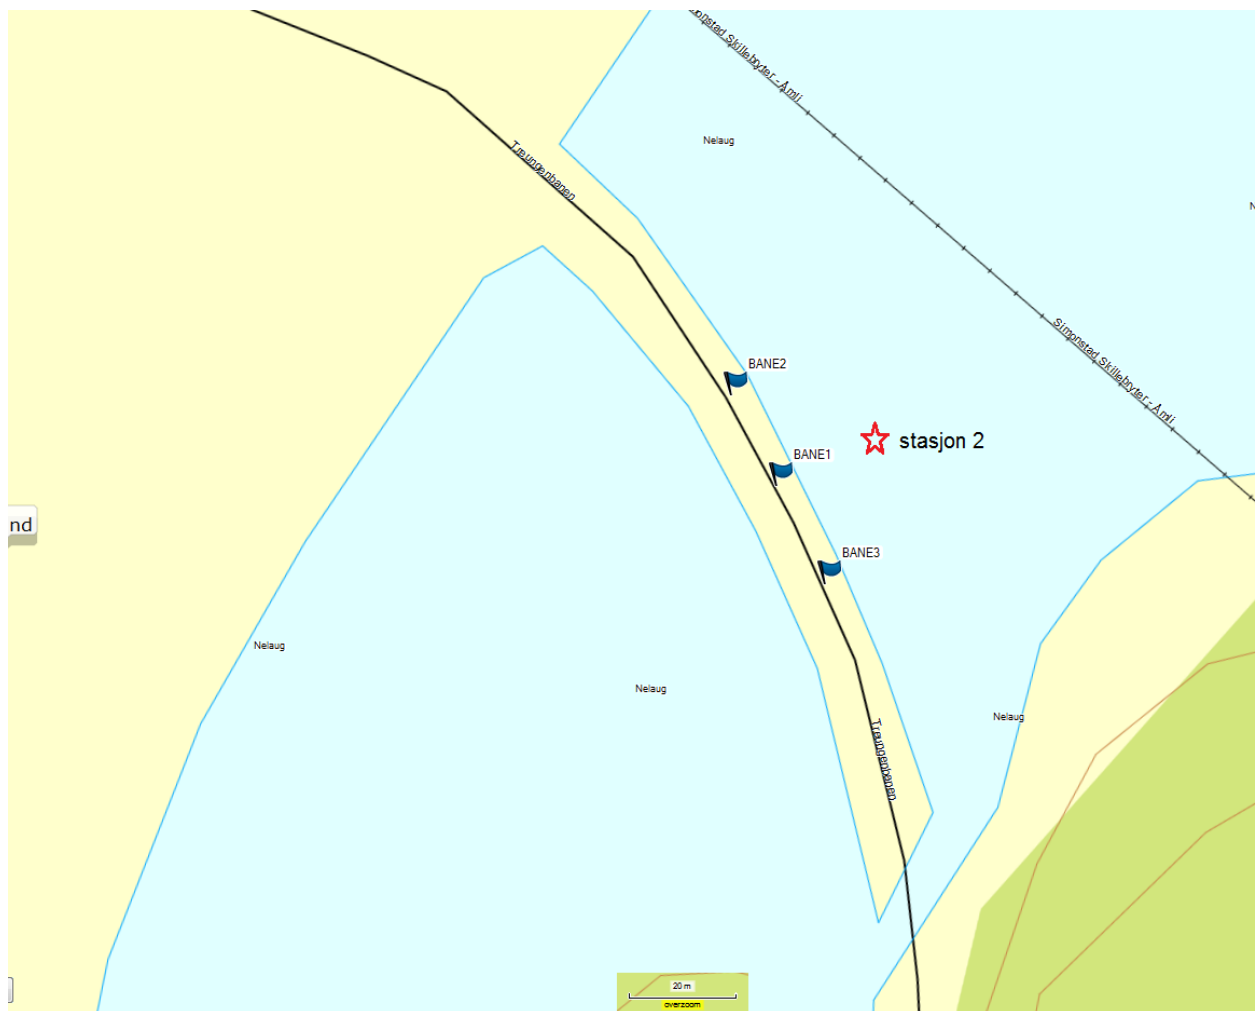
Kartet under viser plassering av sjaktingene: Midtre sjakting (Bane1) korresponderer med plassering av forurenset stasjon 2, mens sjakting 1 og 3 er 20 meter fra midtre sjakting.

Det ble tatt ut en prøve av materiale fra 0-30cm fra stasjonen Bane1, samt en blandprøve av materiale 0-30cm fra sjaktingen Bane1, Bane2 og Bane3. Innledningsvis er det denne blandprøven som er analysert for bred scanning i forhold til miljøgifter gjennom analyse på *Forurenset grunn – Normpakke*.
