# Befaringsnotat undervannsdronne – Rv. 9 Neset

Øyvind Haugland, Drift og vedlikehold

I forbindelse med planarbeidet for ny rikveg 9 forbi Neset ved Byglandsfjord, så ble det 24.03.22 gjennomført filming/fotografering av bunnen ved planlagt utfylling med undervannsdronne. Dette for å undersøke bunnforholdene og kartlegge for eventuelle naturverdier.

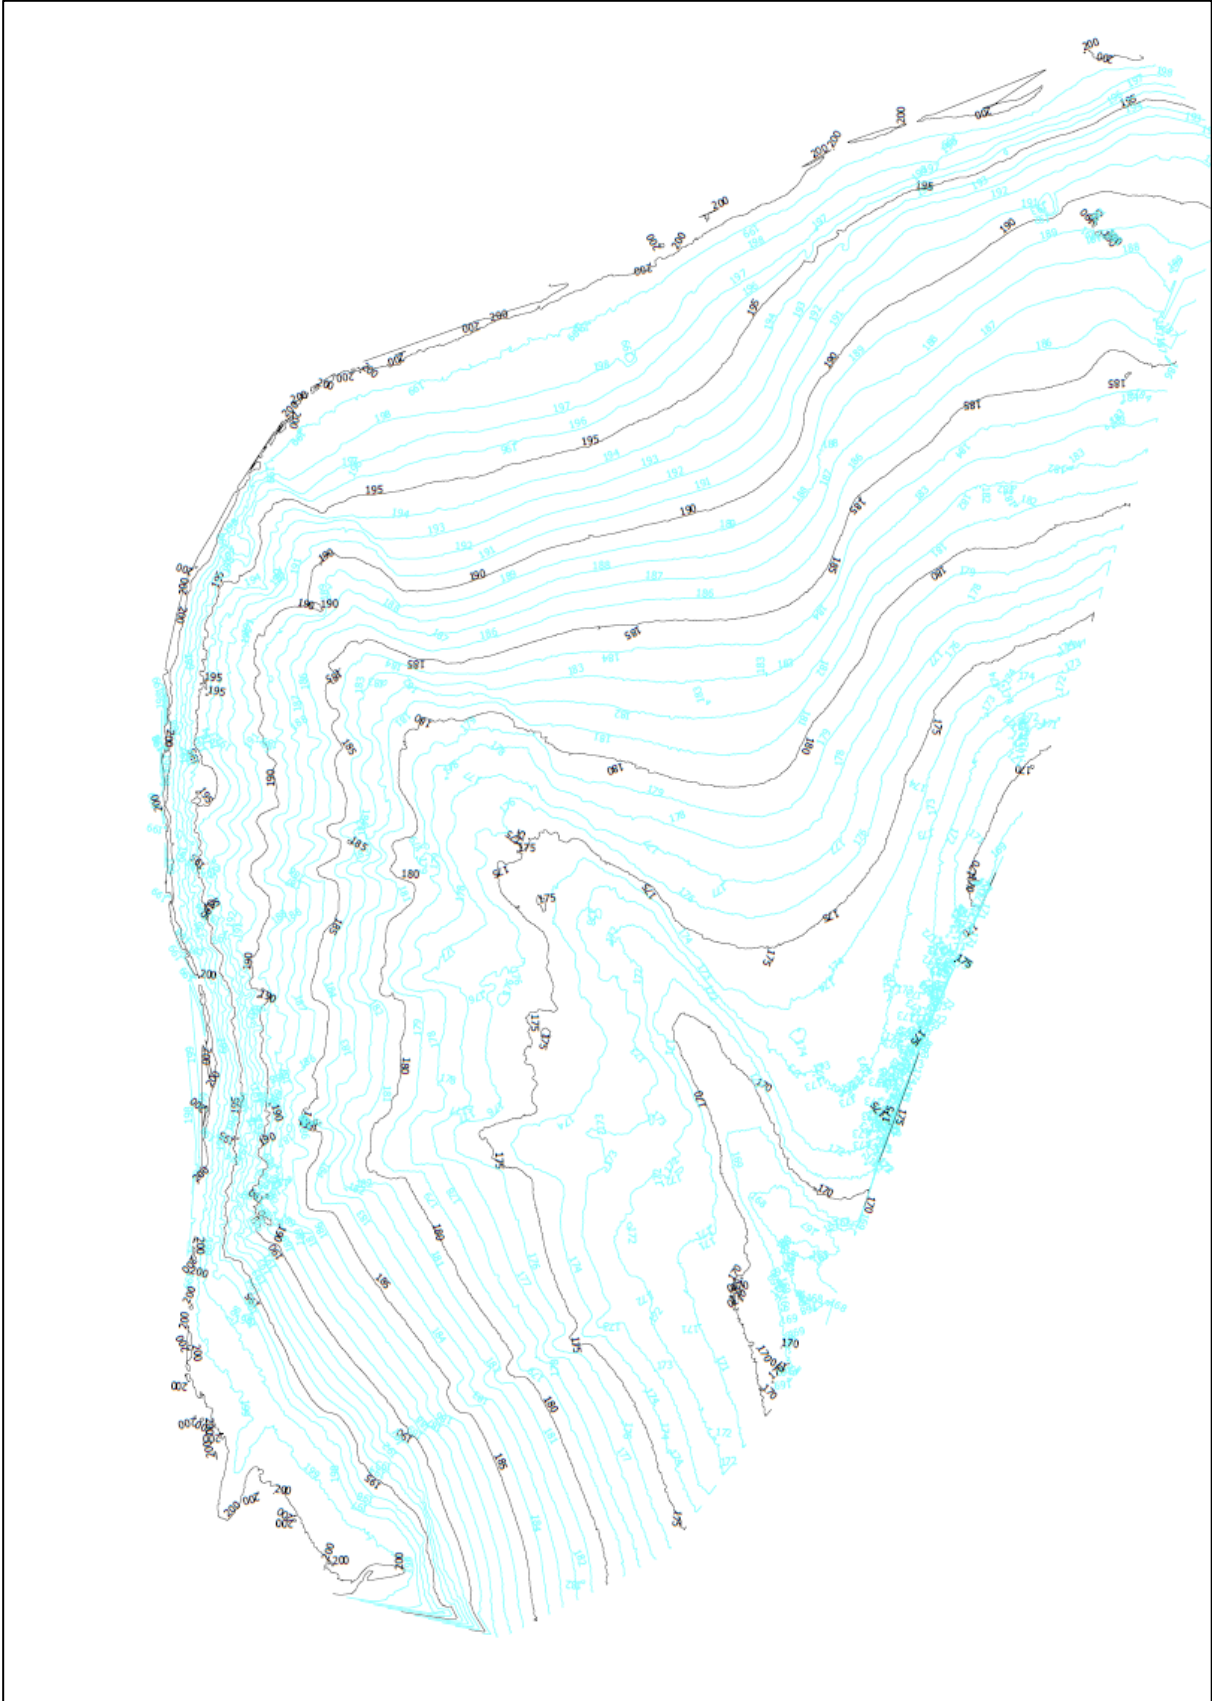
Vedlegg 1 – Dybdekart for bukta

Det er også gjennomført scanning av bunnen som har resultert i et dybdekart for bukta (vedlegg 1).
