NOTAT

Oppdrag	Dammen ved Verkensvannet, Dikemark, Asker kommune	Dokumentkode	10206653-01-RIM-NOT-004
Emne	Miljø- og arealplan	Tilgjengelighet	Åpen
Oppdragsgiver	Eiendoms- og byfornyelsesetaten	Oppdragsleder	Vegard Lie
Kontaktperson	Steinar Sidselrud	Utarbeidet av	Rakel Bjørngaard
Kopi		Ansvarlig enhet	Multiconsult

SAMMENDRAG

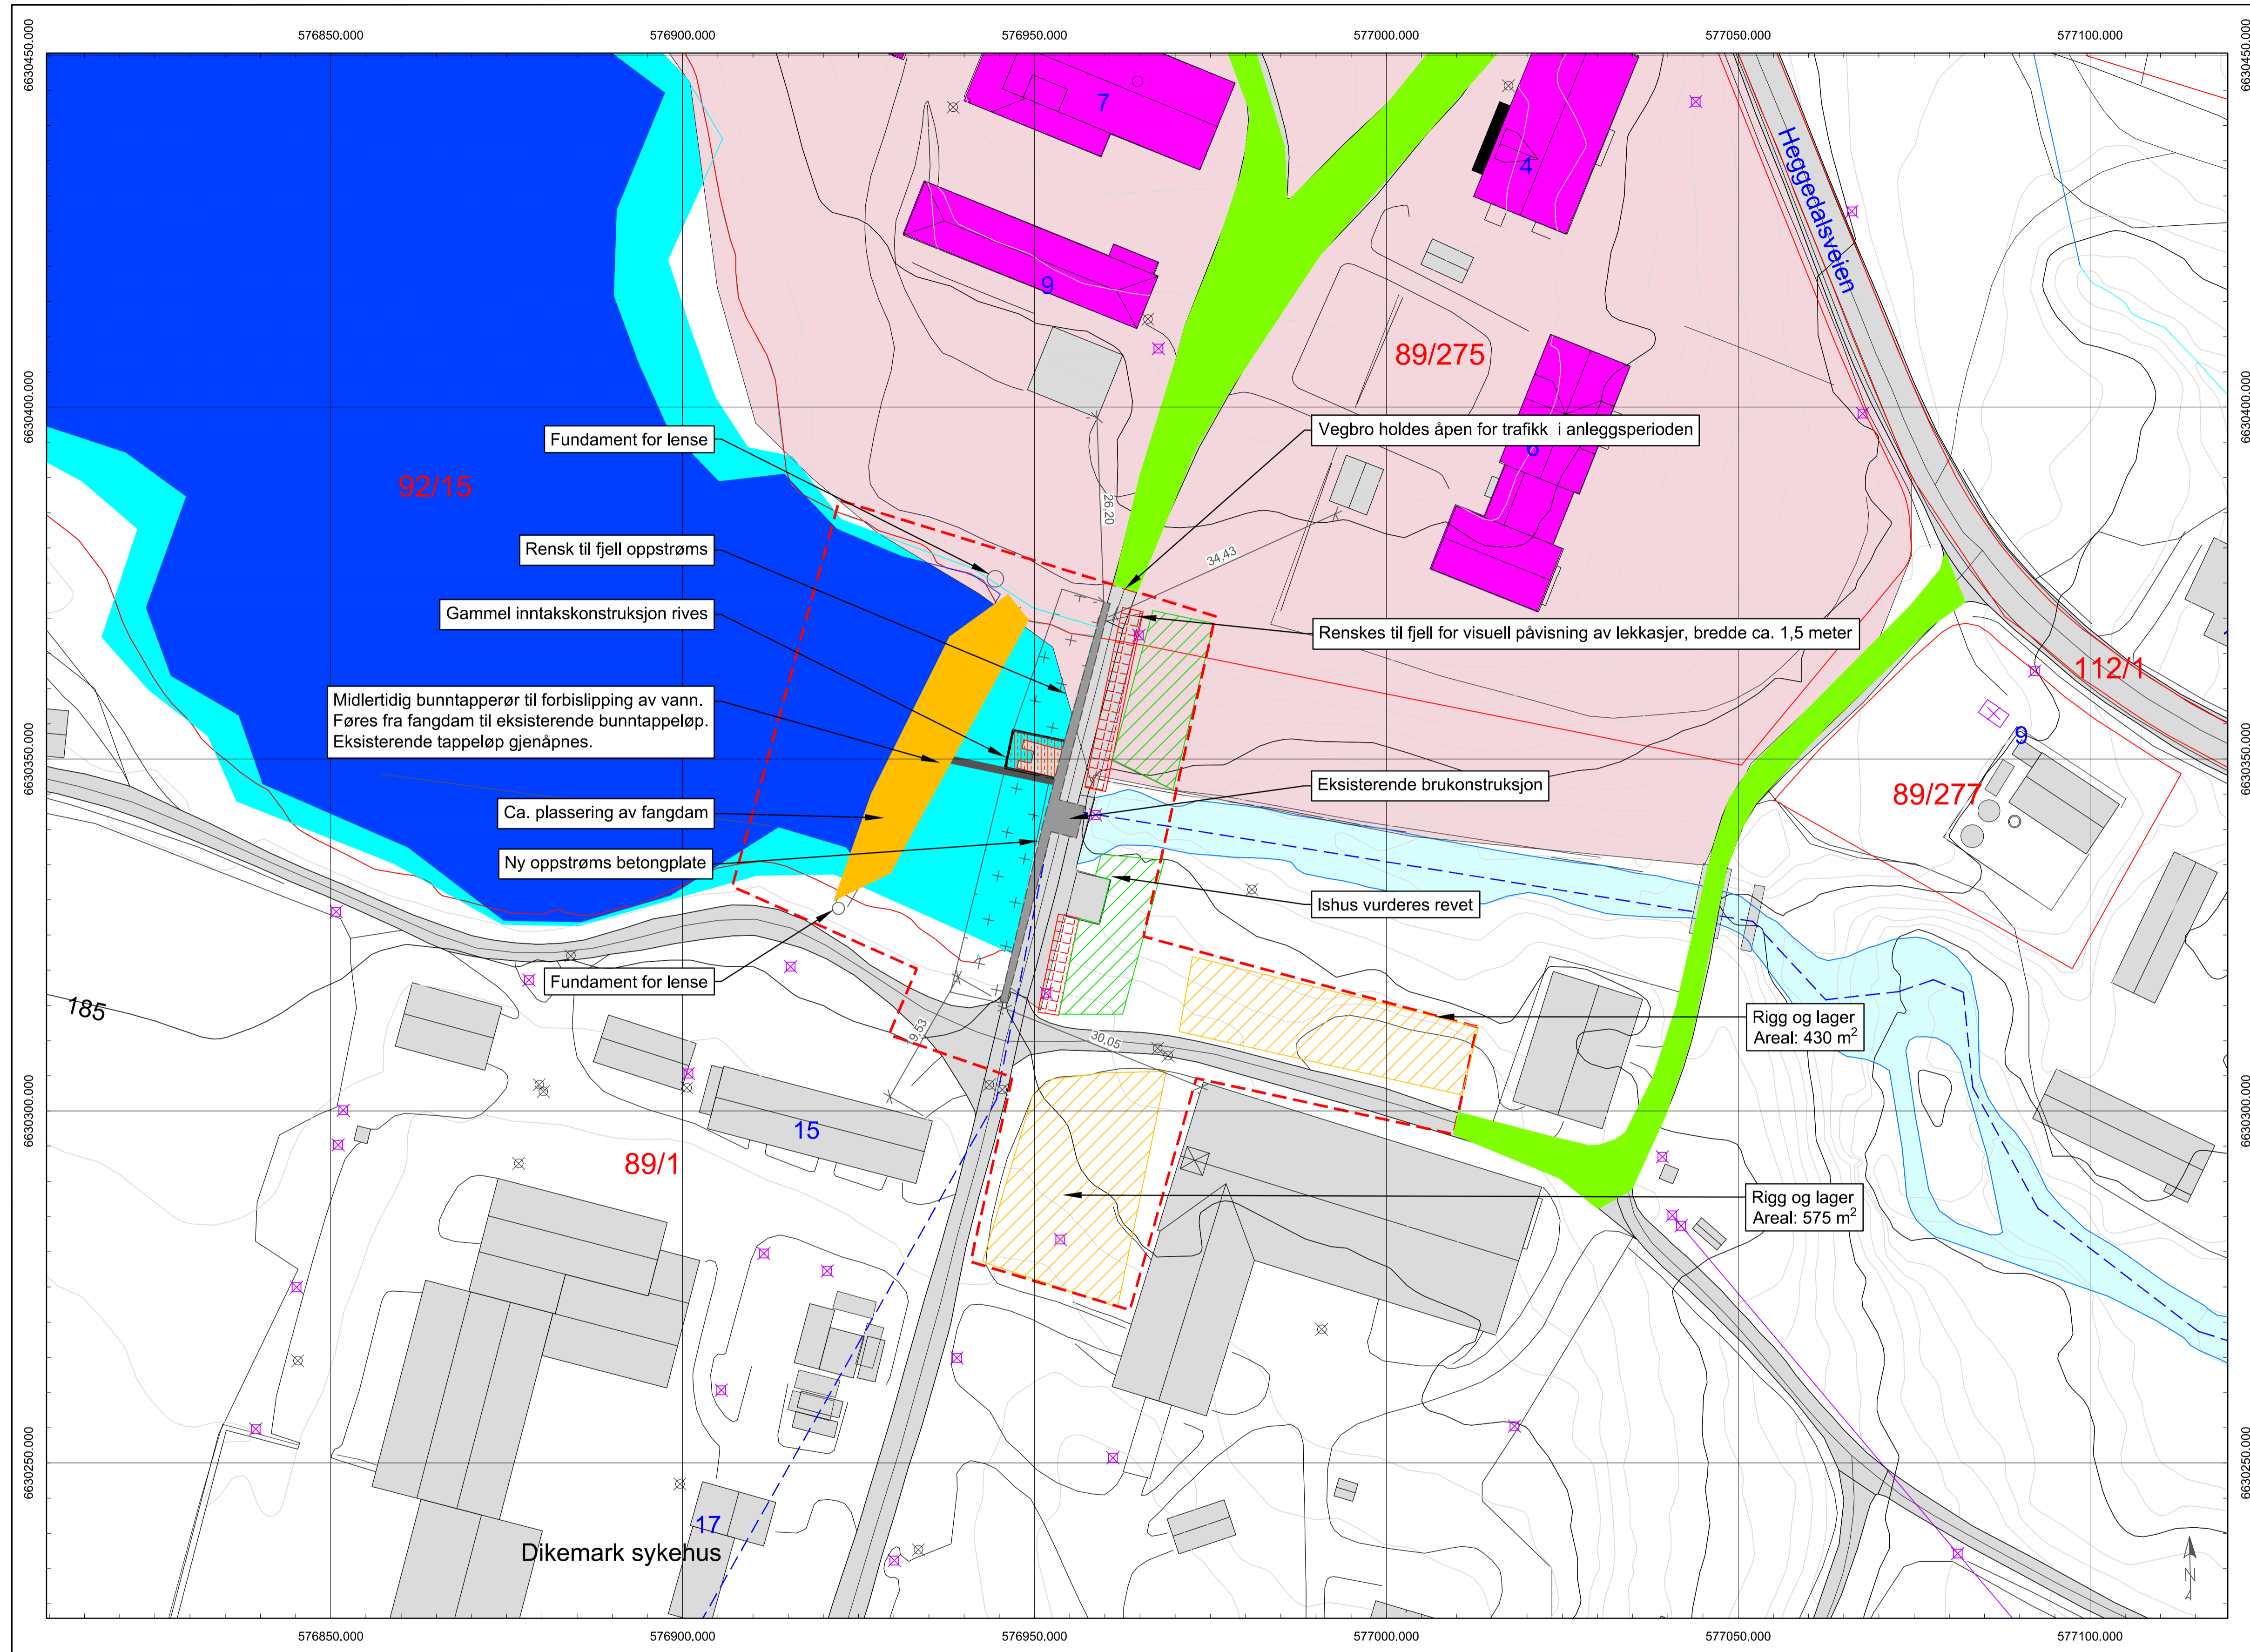
9.2 Arealbruksplan

Fundament for lense
 Rensk til fjell oppstrøms
 Gammel inntakskonstruksjon rives
 Midlertidig bunntapperør til forblipping av vann. Føres fra fangdam til eksisterende bunntappeløp. Eksisterende tappeløp gjenåpnes.
 Ca. plassering av fangdam
 Ny oppstrøms betongplate

Vegbro holdes åpen for trafikk i anleggsperioden
 Renskes til fjell for visuell påvisning av lekkasjer, bredde ca. 1,5 meter
 Eksisterende brukonstruksjon

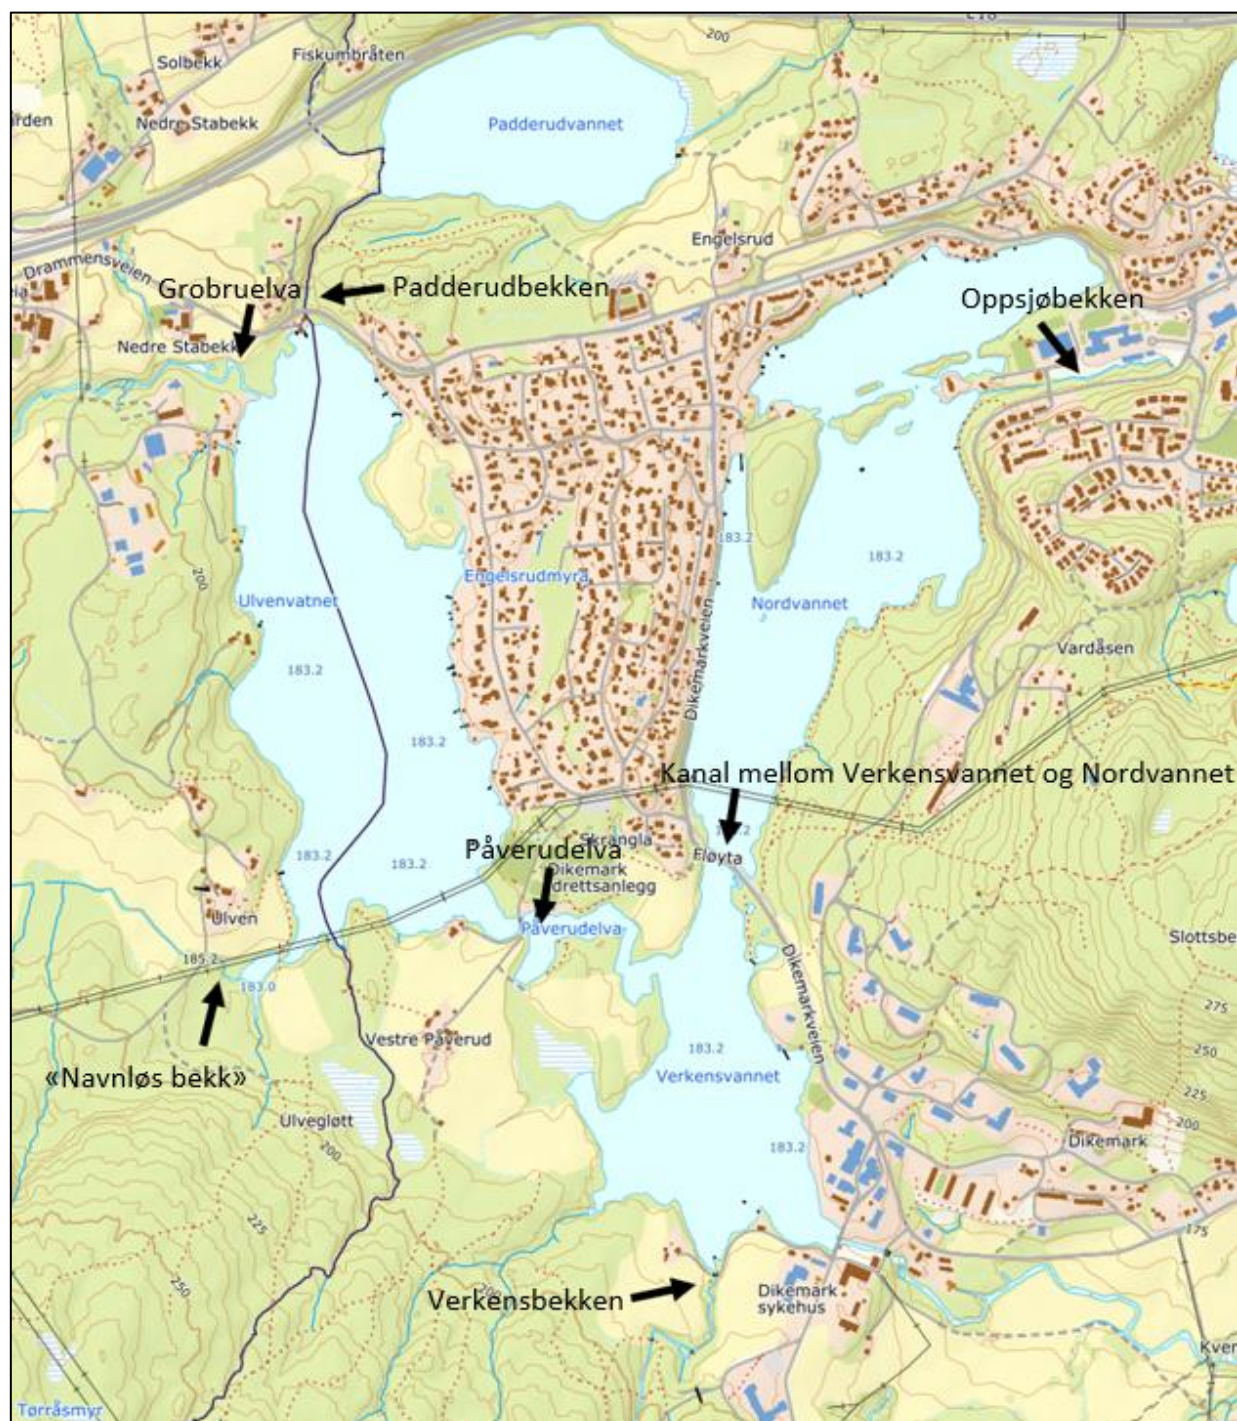
Alle bekkene som ble befart 22.06.2023 er indikert med pil i figuren nedenfor. Det understrekes at det ved befaringstidspunkt var lav vannføringen i alle befarte bekker og elver, noe som var forventet etter en lengre periode med tørke på Østlandet.

Figur 5-7. Oversikt over bekker og elver som ble undersøkt for vandringshinder 22.06.2023.

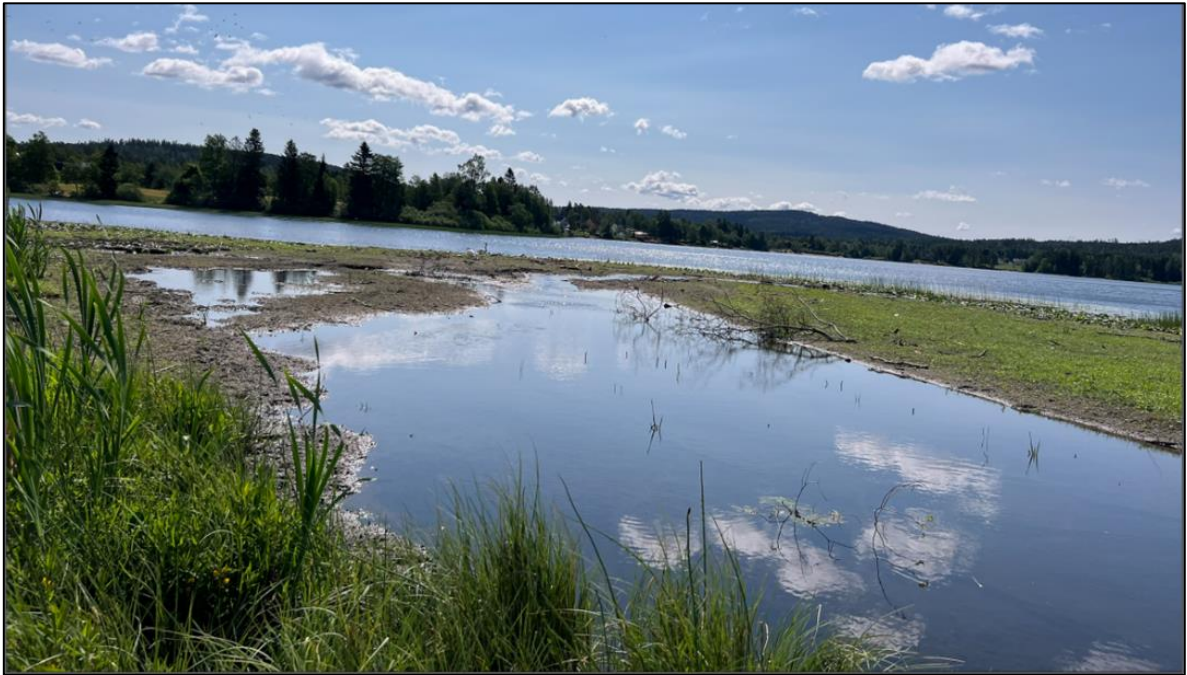
Innløpsbekkene har ikke endret seg vesentlig fra juni befaringen, men har fått tydeligere kanaler, som er positivt for fisk og fiskevandring. I Grobruelva ble det observert ørret både i delta (nedre sprang) og oppstrøms steinterskel (øvre sprang). Den høye vannføringen og det våte klima i juli/august har sørget for at mange av hydrofytplantene som lå tørre i juni har overlevd, men det er tydelig at områder som har ligget permanente tørrlagt blir mer tatt over av landplanter (se Figur 4-1 og Figur 4-2). Dette regime forventes å stabilisere seg når permanent vannstand blir satt.

Figur 4-1. Grobruelva, nedre sprang i juni 2023.

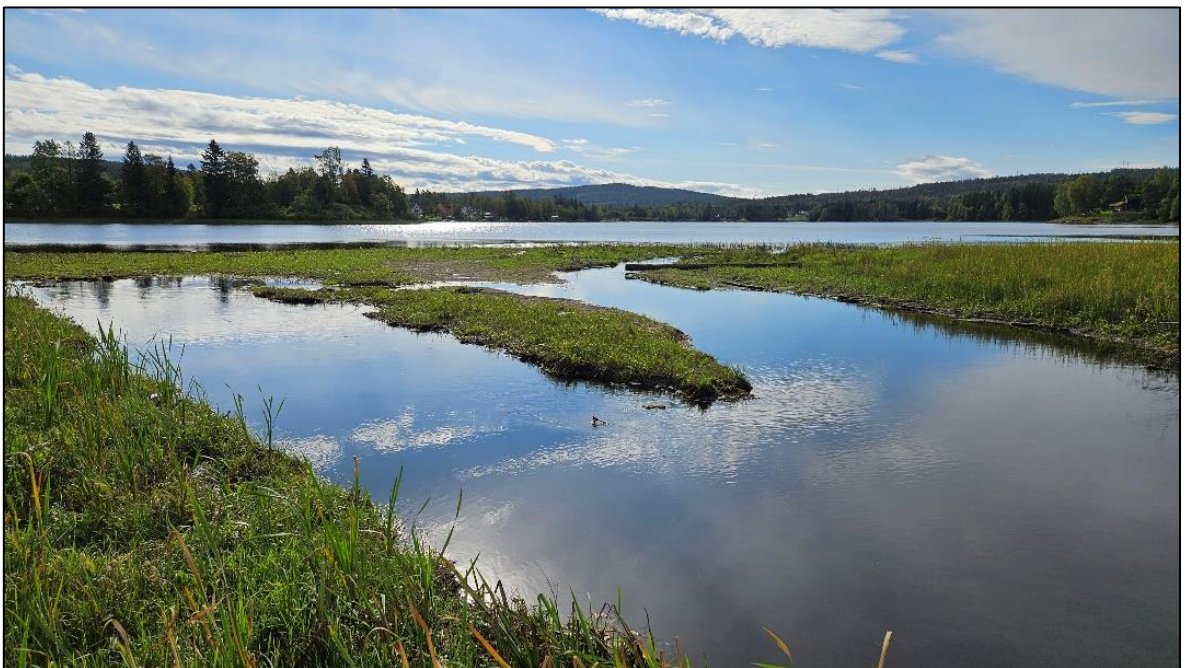
Grobruelva ser ut til å bli veldig fin for vade- og andefugler med større våtmarksområde en før senking. Det skal gjøres vurdering av fugl i 2024 som vil vurder dette nærmere.

Figur 4-2. Grobruelva, nedre sprang i september 2023.
