Rapport

Oppdrag: **DNV, Stavanger**

Emne: **Tilleggsinformasjon til søknad om utfylling i sjø
Resultater fra miljøteknisk bunnundersøkelse og
vurdering av tiltaksbehov**

Oppdrag- / Rapportnr. **216580 - RIGm-RAP-003_rev00**

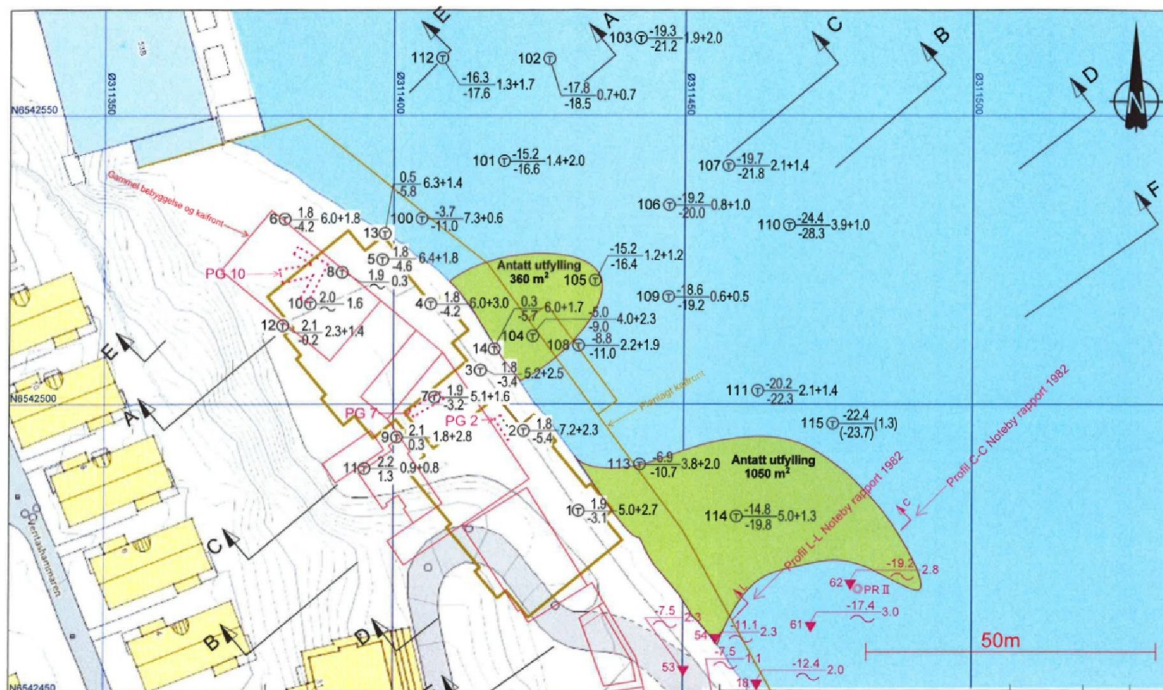
Figur 3 - Skisse av planlagt utfylling, markert med grønt (GrunnTeknikk, 2013).

Det skal utføres utfyllingsarbeider for å sikre stabiliteten av dagens sjøfylling, som er vurdert til å ha en for bratt helning. Utfyllingens volum er anslått til ca. 4 000 m³, men det påregnes i tillegg et betydelig svinn på grunn av strømforholdene. Se figur 3 for skisse av planlagt utfylling.

Planlagt utfylling vil berøre både eksisterende sjøfylling og naturlige sjøbunnsedimenter utenfor fyllingsfoten. Berørt areal er antatt å være totalt 1400 m² (relativt stor usikkerhet).

Utfyllingen er antatt å ville dekke ikke mer enn ca. 500 m² av uberørt sjøbunn (hovedsakelig for utfyllingsdelen i sør).

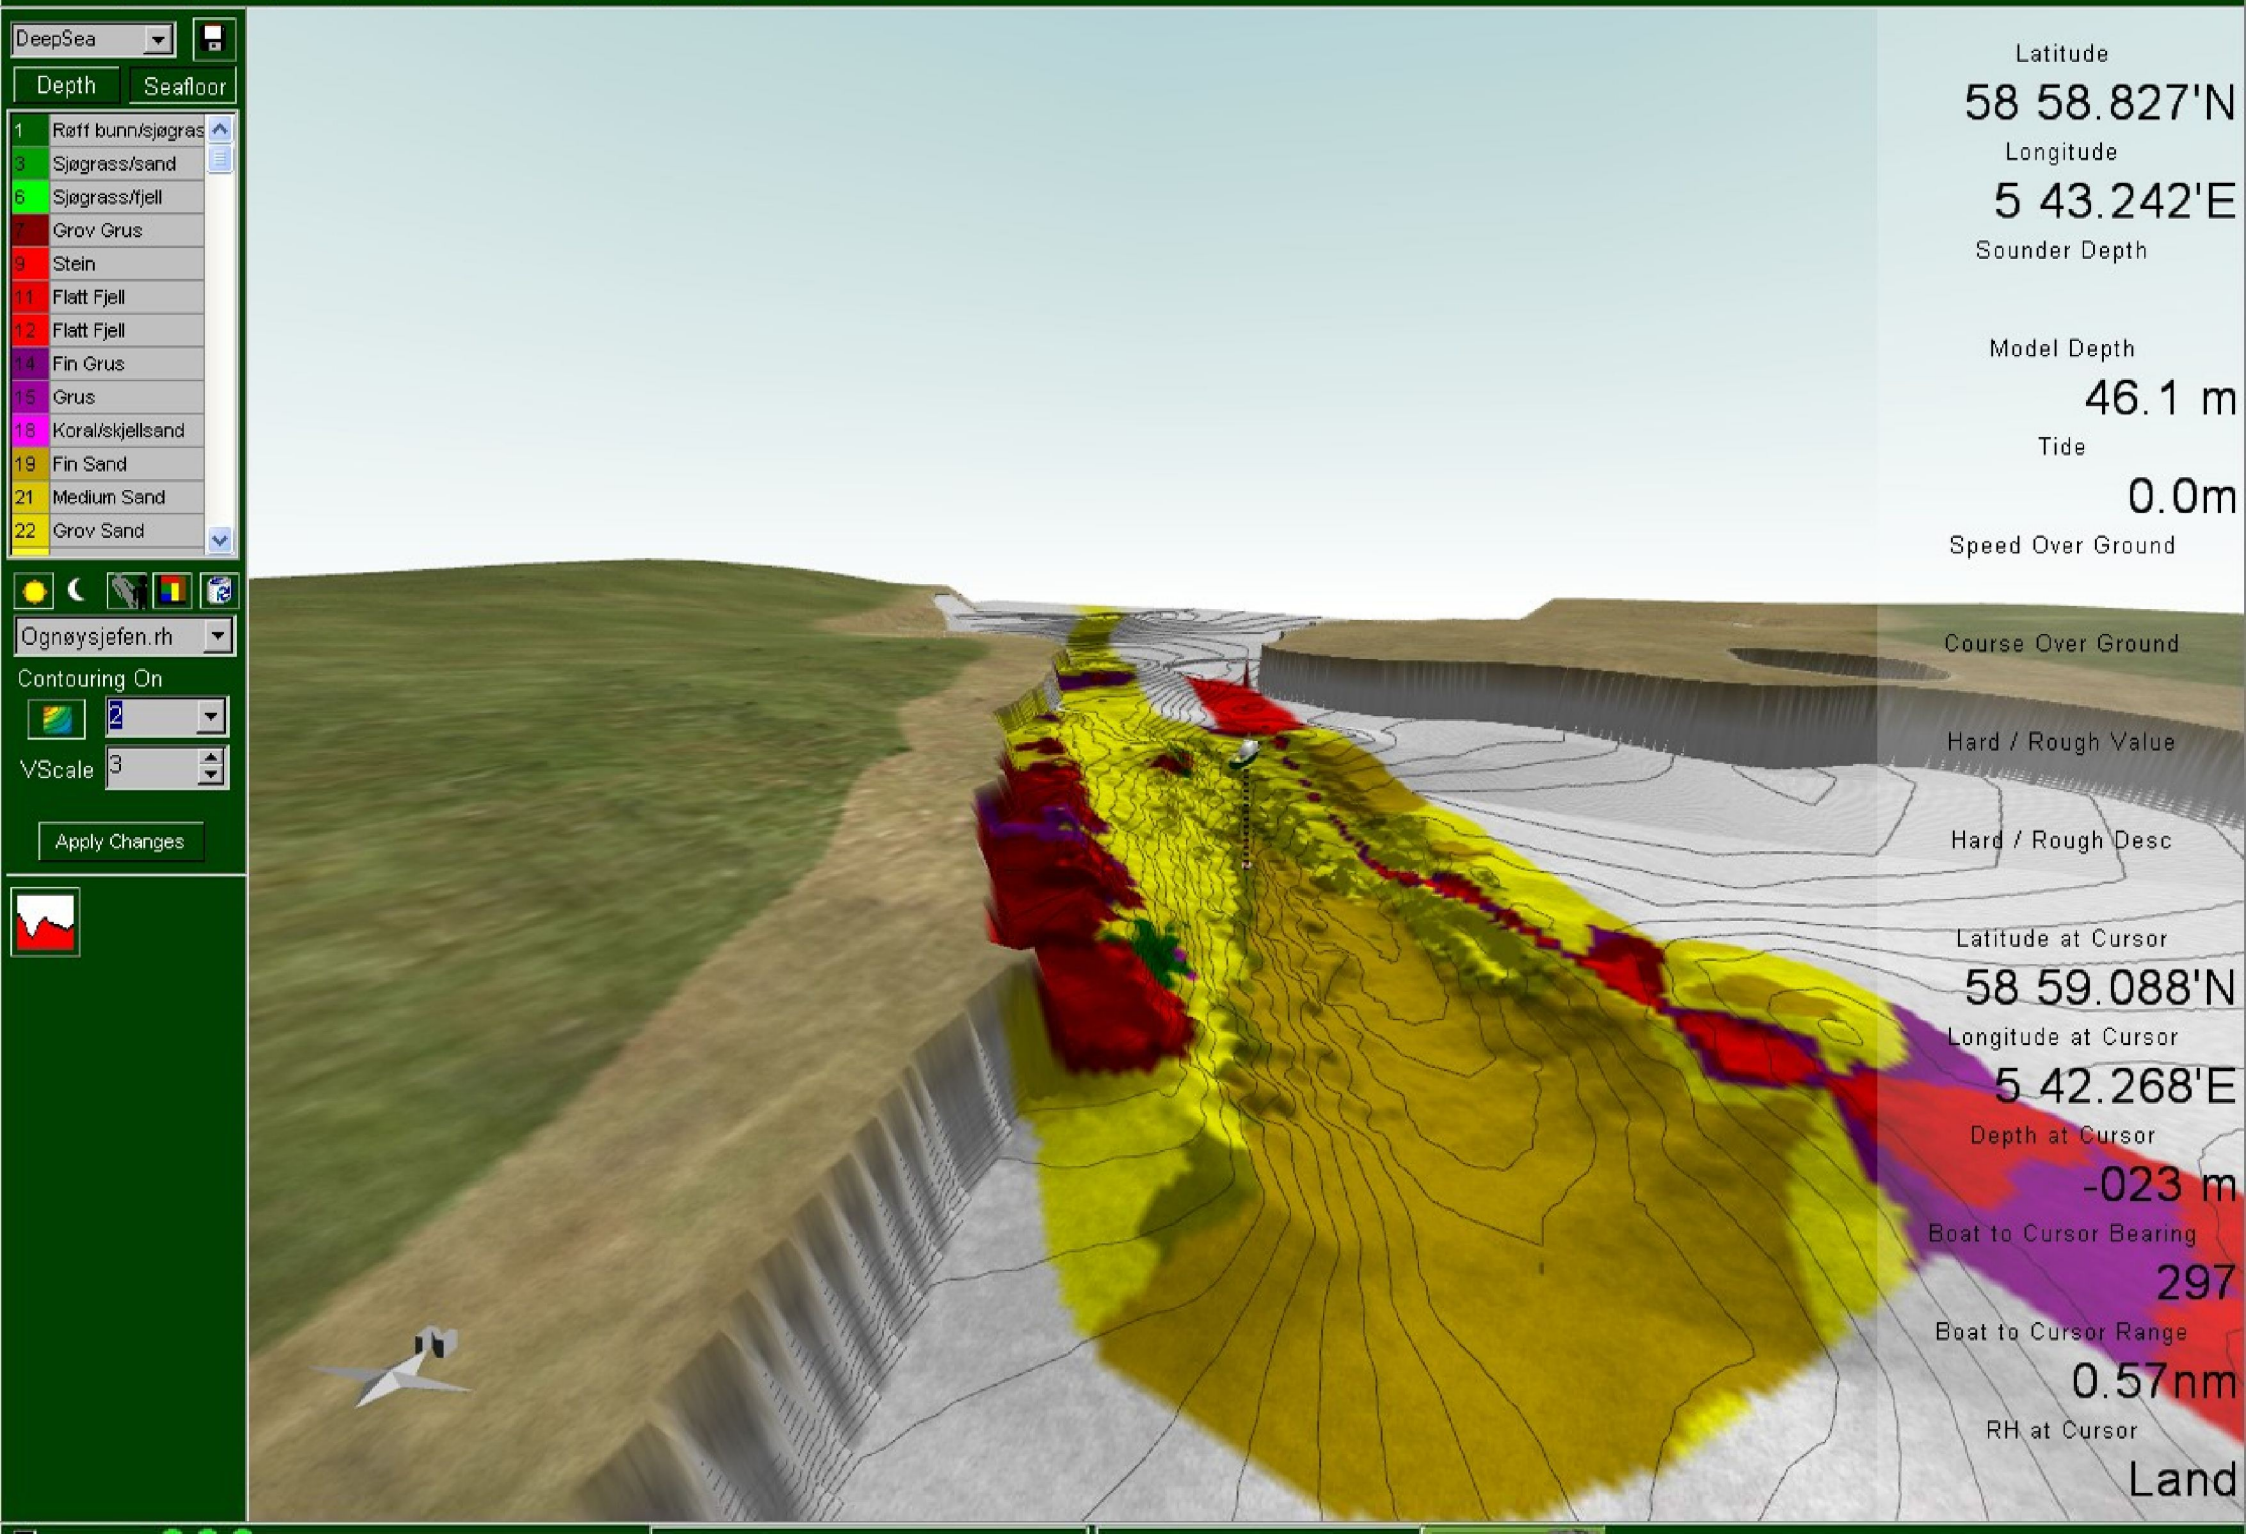
3D-skanning av sjøbunn

Det er utført en 3D-skanning av sjøbunnen og tolket antatte løsmassetyper i fyllingsområdet (se vedlegg B). Undersøkelsen viser omtrentlig utbredelse av eksisterende fylling og indikerer at dagens fylling består av stein/grov grus.
