BALLSTAD SERVICEHAVN
DETALJREGULERINGSPLAN
KONSEKVENSENTREDNING

| PLANID | 1860-201818 |
| DATO | 21.09.2020 |
| UTARBEIDET AV | VÅG LOFOTEN AS |

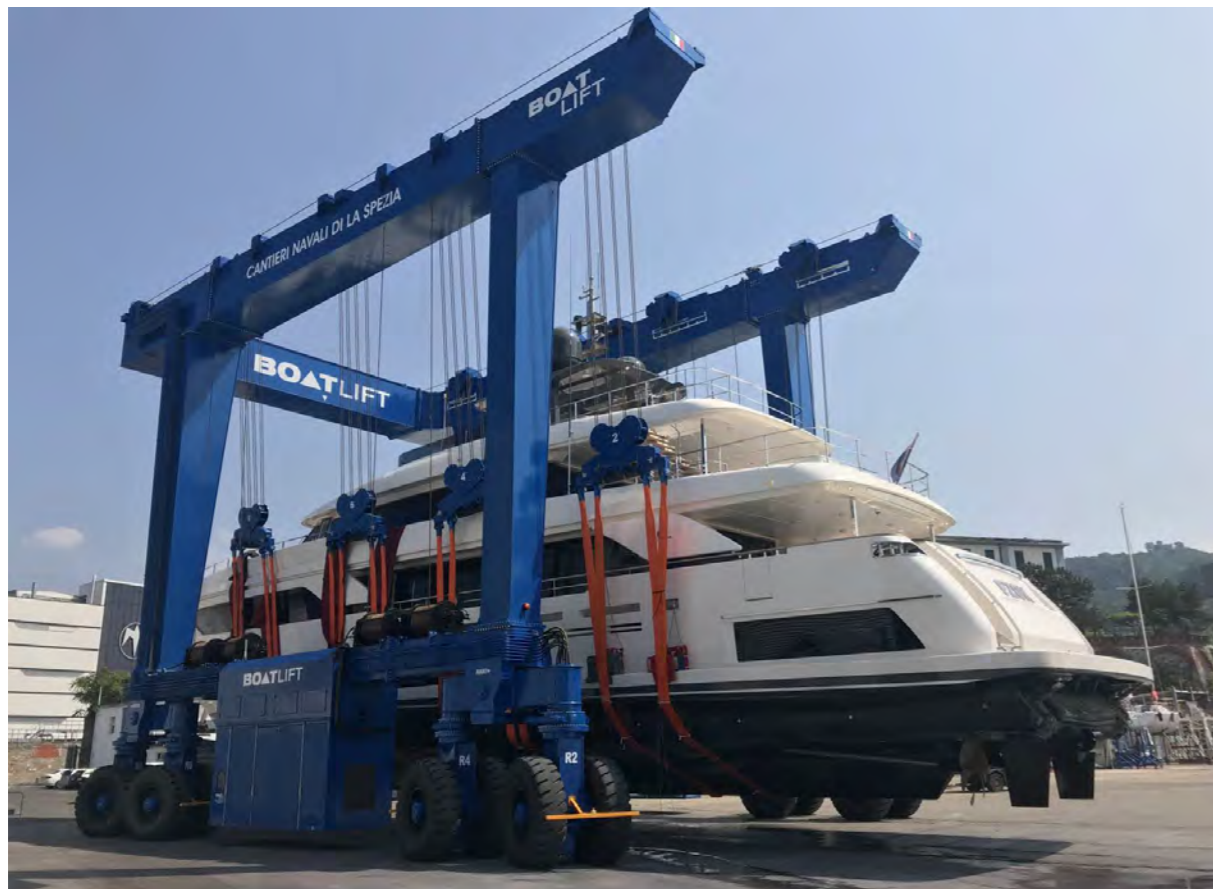
Figur 4: Eksempel på båtheis fra leverandøren Boatlift.

Båtheisen er den viktigste dimensjonerende faktor for både fylling og ny sliphall. Den må ha en dedikert bås for båtøptak, rom for manøvrering, oppstillingsplasser og kunne kjøre inn i selve sliphallen. Løsningene er basert på en båtheis med kapasitet til å løfte 820 tonn, som har en maksimal lengde på 31,65 m, bredde 21,3 m og høyde 20 m. Hjulene kan rotere 90°, noe som lar heisen rotere rundt sin egen akse.

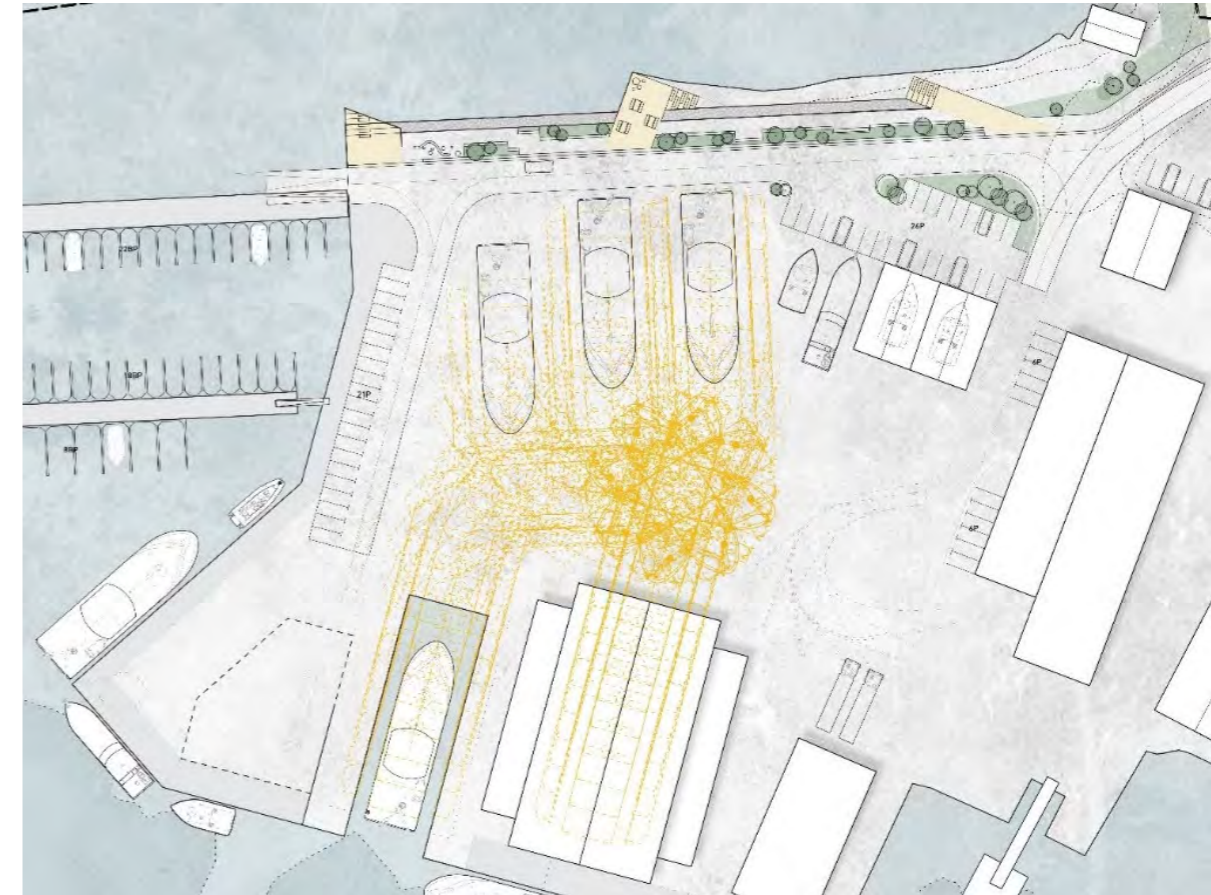
Figur 5: Utsnitt av illustrasjonsplan med bevegelseslinjer for båtheis markert med gult. Det er satt av areal foran sliphallen til manøvrering av båtheisen.

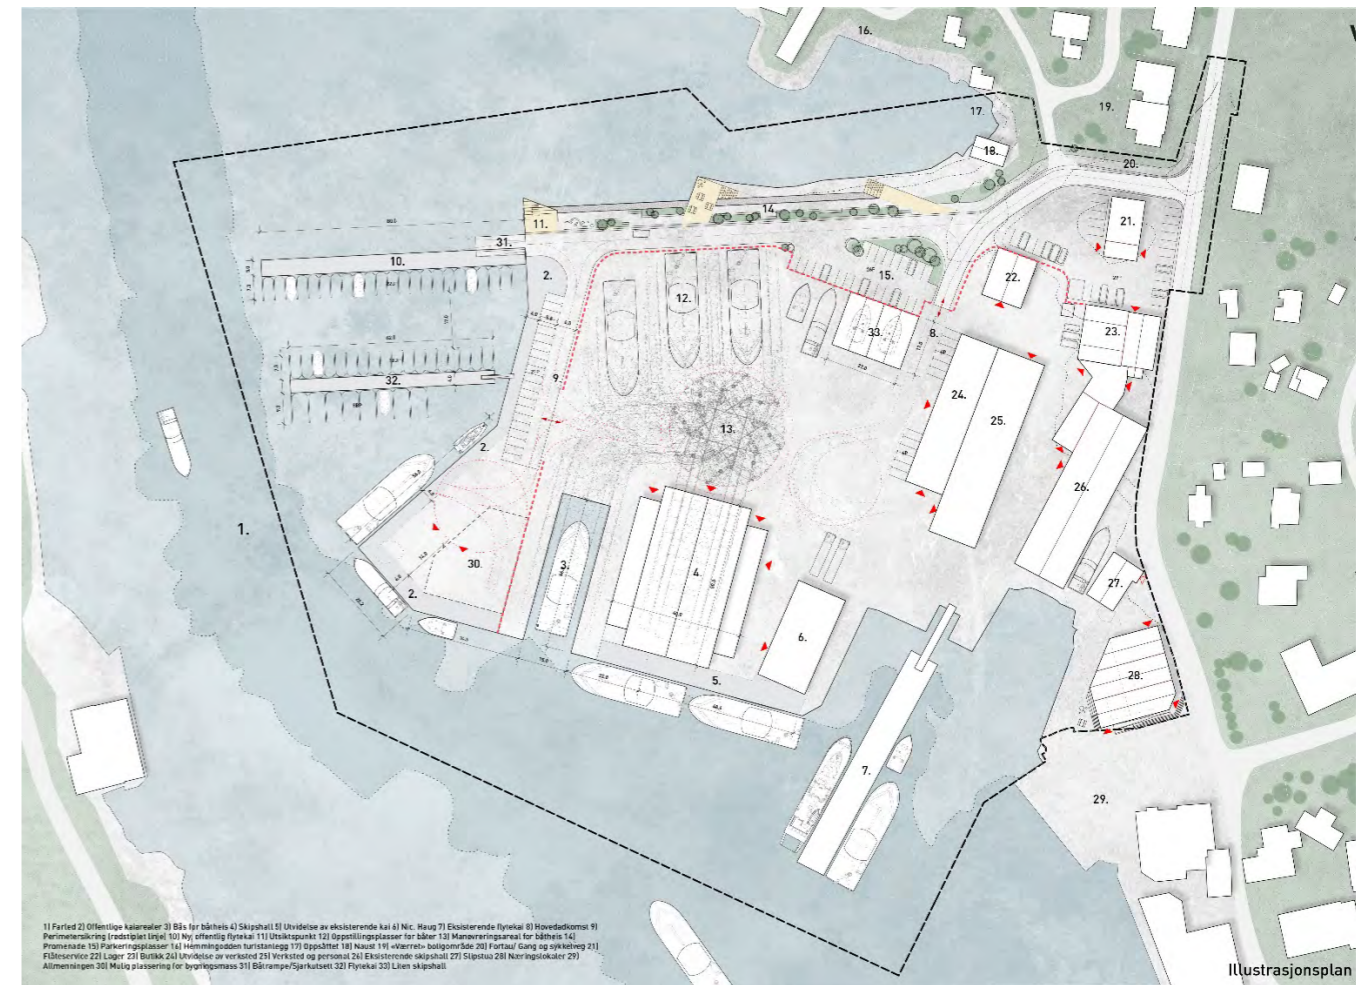
Figur 7: Illustrasjonsplan fra mulighetsstudie.

VÅG Arkitektur AS har i løpet av sommeren 2019 gjennomført en mulighetsstudie for utvikling av industriområdet. Over vises en foreløpig illustrasjonsplan fra studien, som illustrerer hvordan området kan utvikles. Ved opptak og plassering av båter med mobil båtheis kreves bås (3) og manøvreringsareal (13), i tillegg til oppstillingsplasser (12). Slipens område begrenses av eksisterende kai (5) i sør, farled (1) i vest og Oppsattet (17) i nord. Innenfor disse rammene er det forsøkt finne en fleksibel løsning som etablerer tilstrekkelig areal til en utvidelse av slipen og til offentlige kai-arealer. Mot turistanlegg og boligområde i nord er det foreslått en havnepromenade med grønne lommer, oppholdsplasser og nedtrapping mot havet.

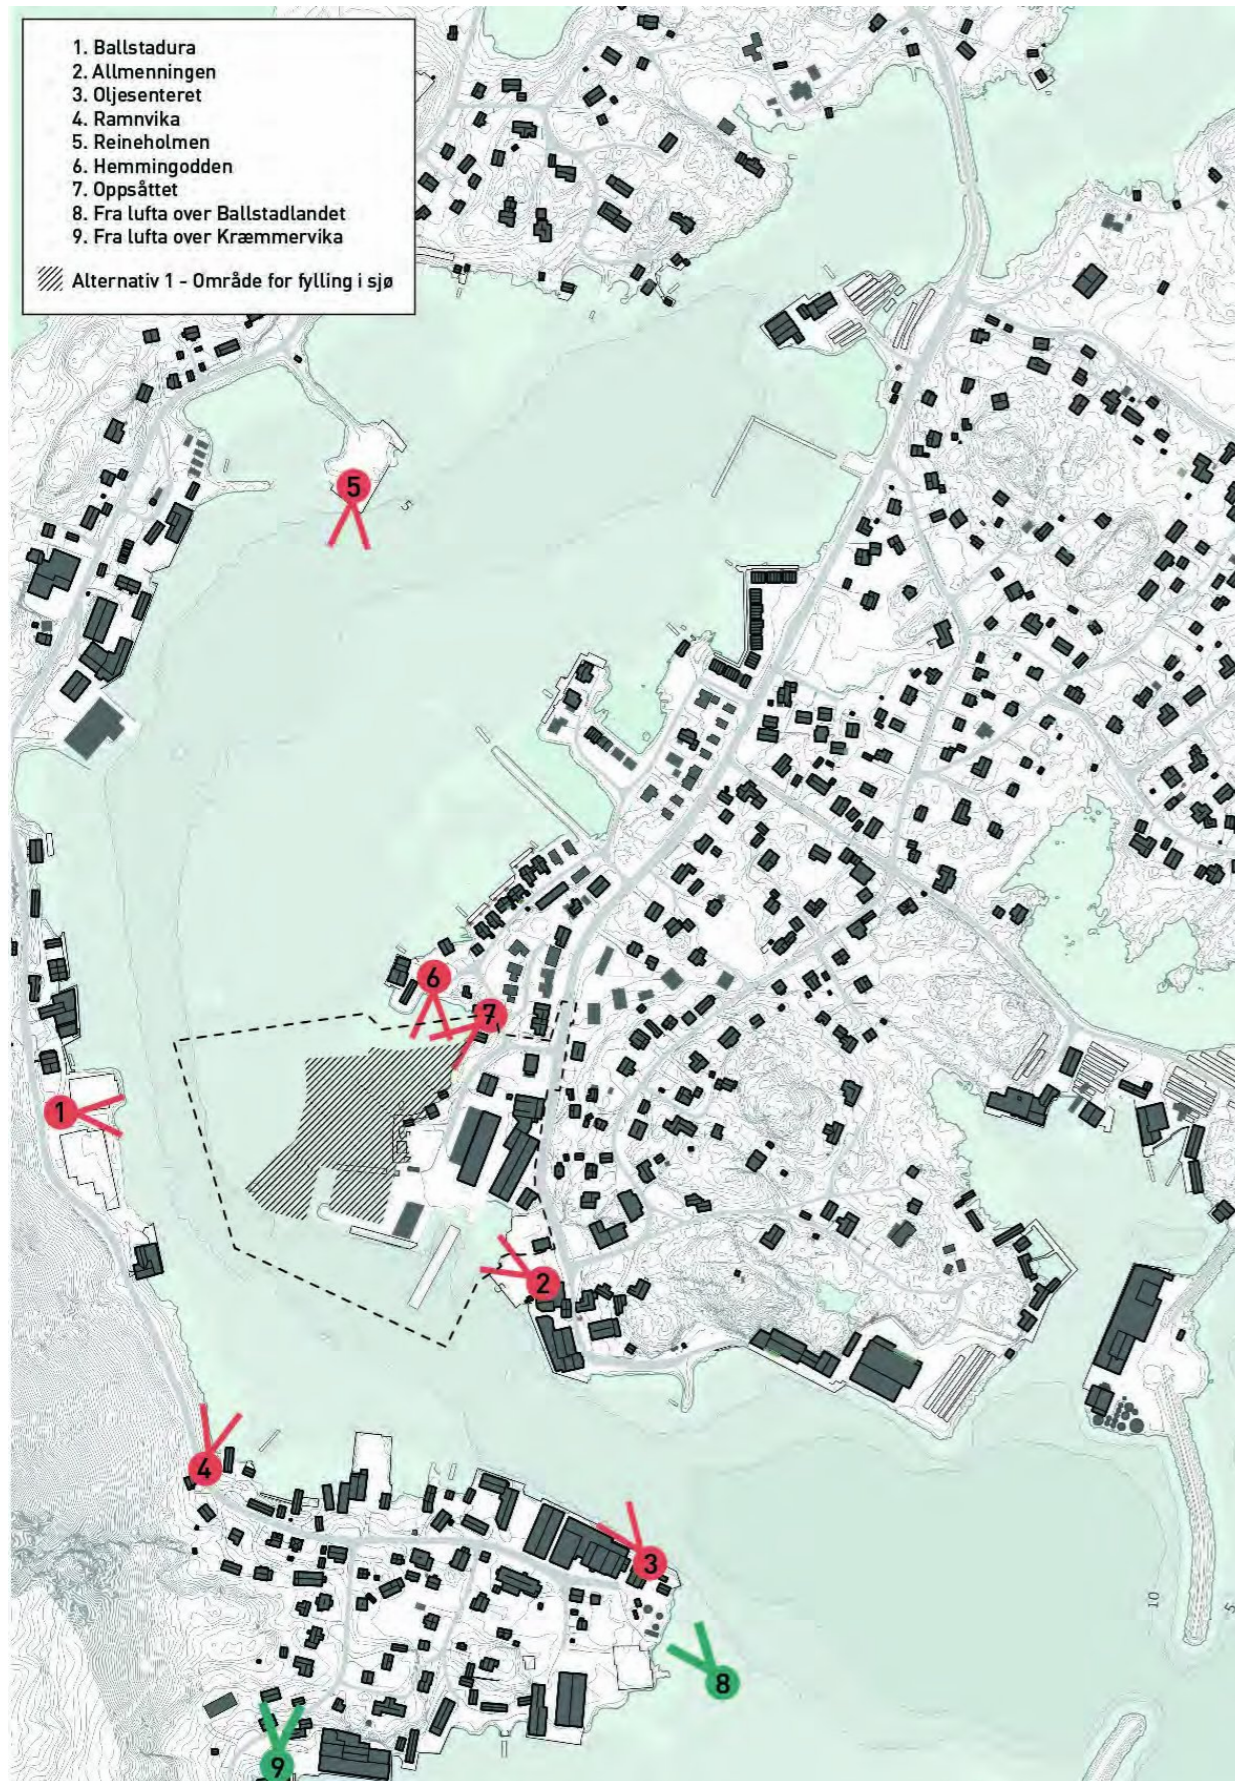
Det er utarbeidet enkle visualiseringer av området slik det er i dag, som er likt 0-alternativet minus mulig, smal fylling langs sjøkanten mot vest, og alternativ 1. Visualiseringer og vurdering følger på de neste sidene. Kartet til venstre viser hvor perspektivene er hentet fra. Alle er gjort i øyehøyde.

Figur 17: Oversikt over lokasjon for perspektiver på de kommende sidene.

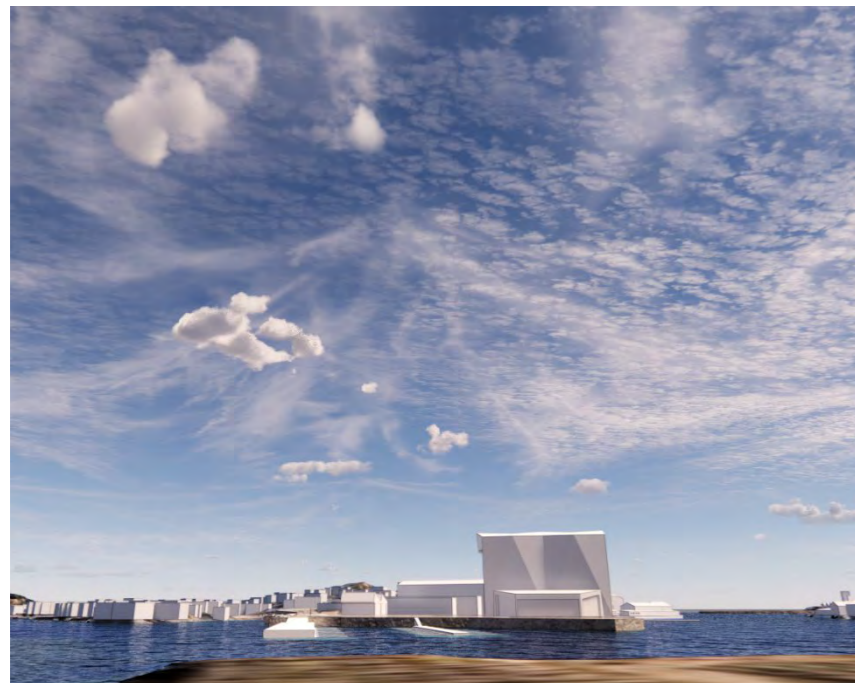
Figur 19: Ny situasjon.

Hall: Er svært synlig når man beveger seg langs Ballstadura. Man mister utsikt til Gløsen langs deler av strekningen.

Fylling: Gjør avstanden til Ballstad Øya kortere og fører til at vannspeilet oppleves som et sund, og ikke en stor, sammenhengende flate. Synes godt fra denne vinkelen.

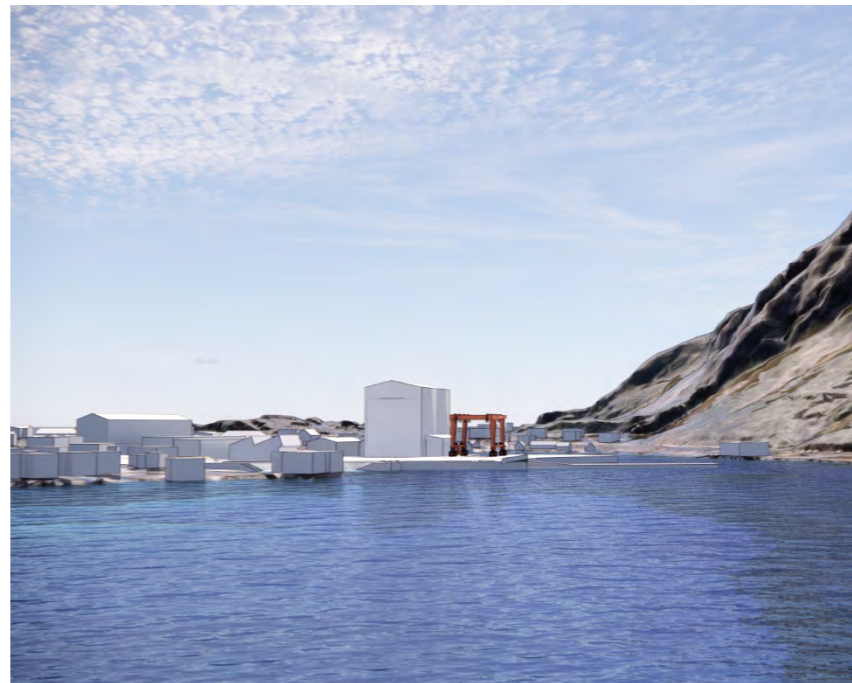
Figur 27: Ny situasjon.

Hall: Svært synlig i landskapssituasjonen, men sett langt unna er den mindre dominerende. Blokkerer mye av utsikten til Ramnvika.

Fylling: Her ser man den lengste siden av fyllingen, og selv på lang avstand bidrar den til å endre opplevelsen av landskapsrommet.

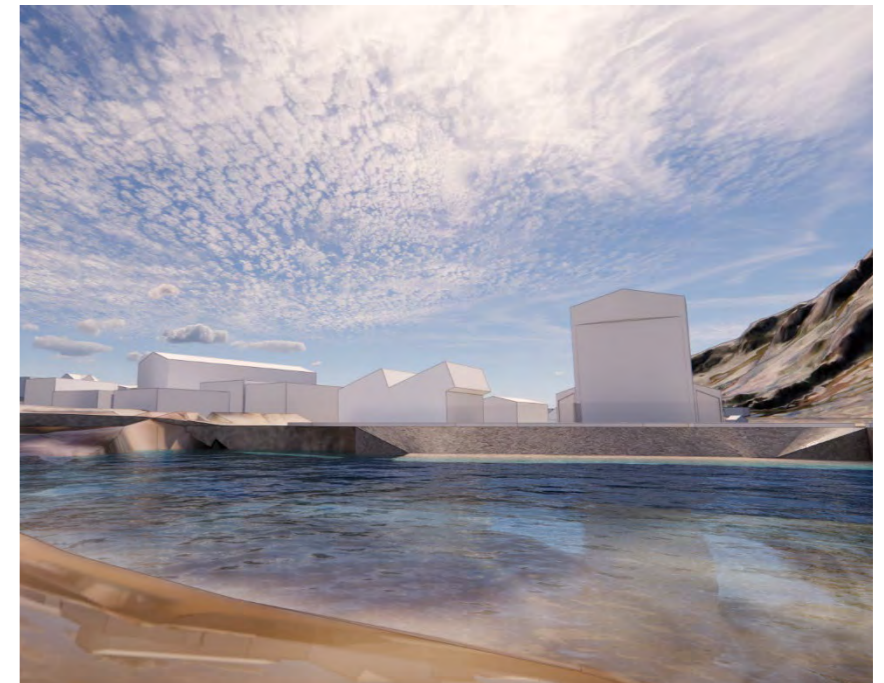
Figur 29: Ny situasjon.

Hall: Avstanden til den nye hallen er kort, og den vil derfor virke ruvende i situasjonen. Fra denne vinkelen kan man ikke lenger se Ramnvika.

Fylling: Vil være svært synlig fra Hemmingodden, og det vil være viktig med en god utforming av fyllingskanten.

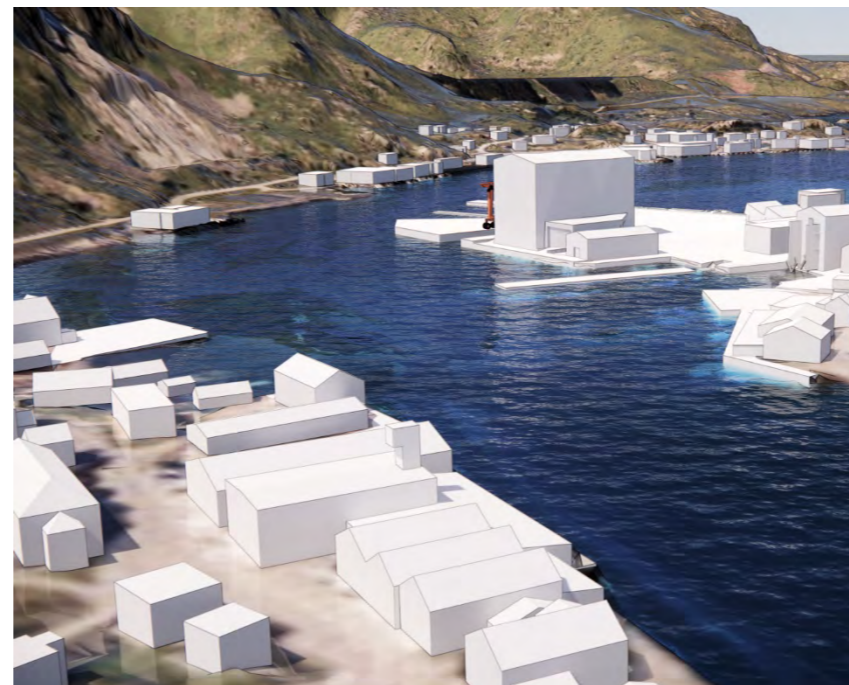
Figur 33: Ny situasjon.

Hall: Svært synlig i landskapssituasjonen, og følger ikke skalaen til eksisterende bebyggelse. Plassering følger eksisterende bebyggelsesstruktur for industribygninger i havna, og inngår naturlig i det industrielle området ved allmenningen.

Fylling: Synlig ovenfra, men får ikke de største visuelle konsekvensene sett fra Ballstadlandet.

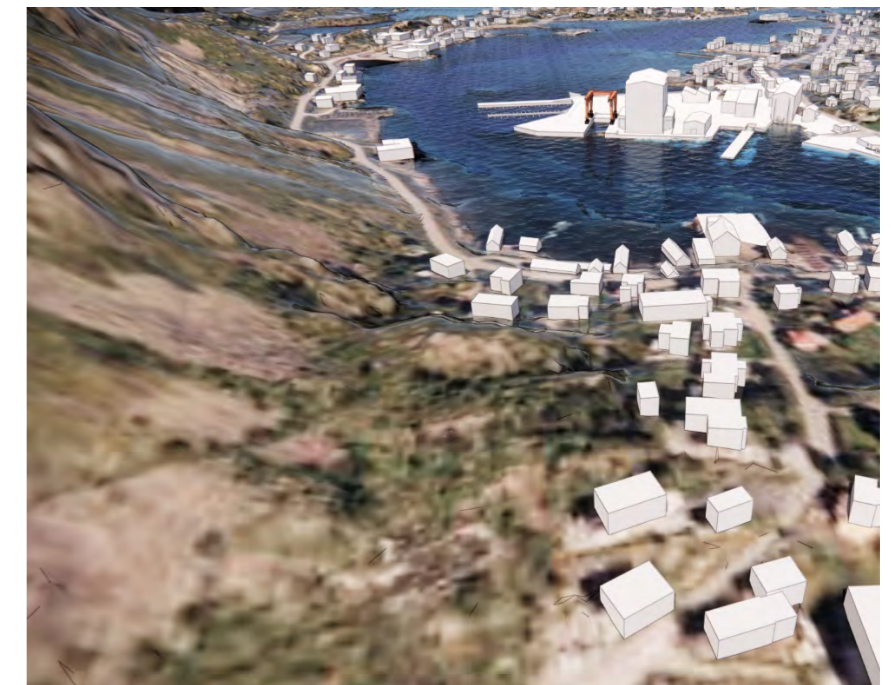
Figur 35: Ny situasjon.

Hall: Følger ikke skalaen til eksisterende bebyggelse, men ses på avstand mer i relasjon til landskapsrommet, noe som får bygningen til å virke mindre dominerende.

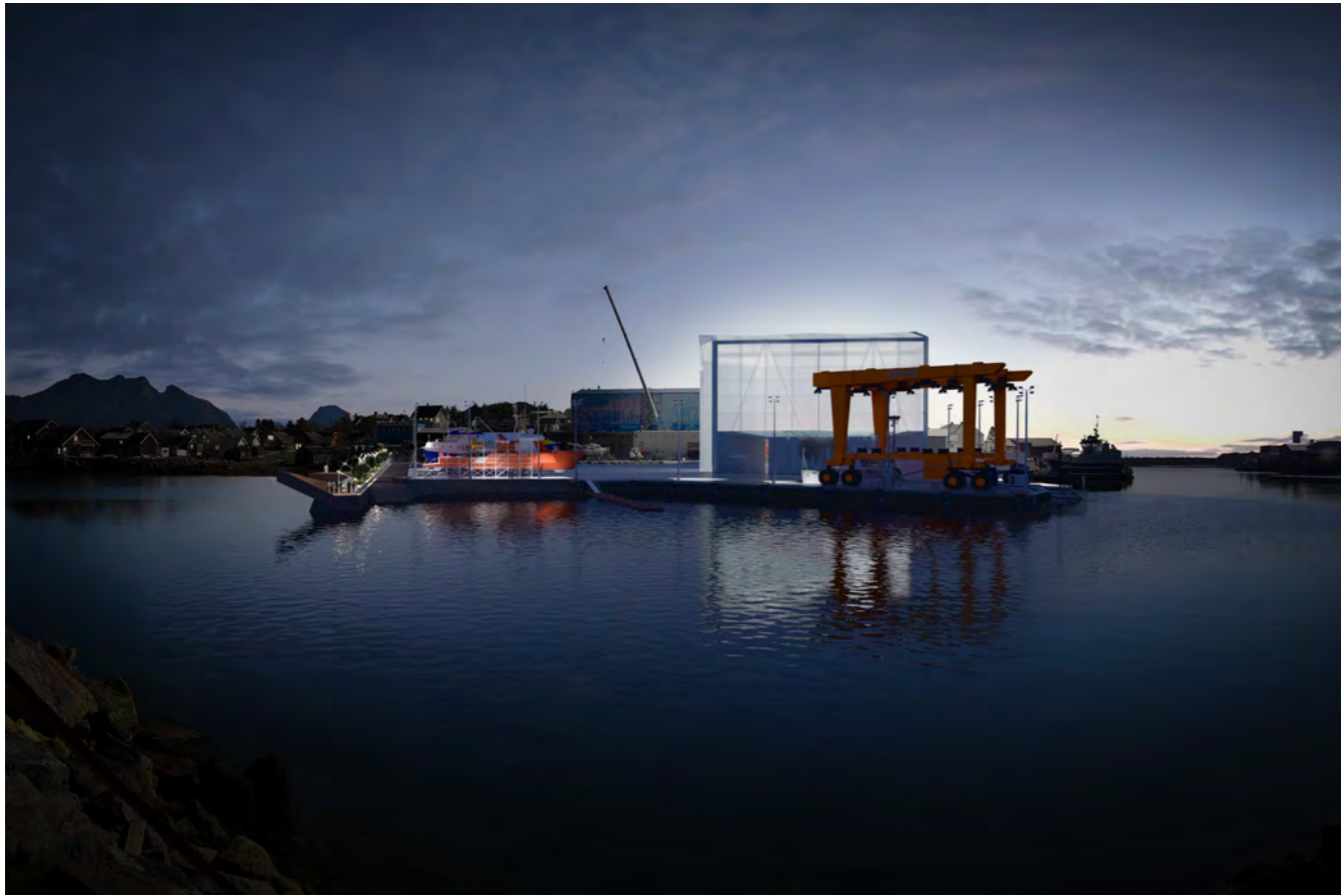
Illustrasjonene under er hentet fra mulighetsstudien (juni 2019). Løsningene har endret seg siden; bås (med båtheis) ligger nå parallelt med, og inntil sliphall, promenade er forkortet og offentlig kaiareal er endret. Plasseringen av ny sliphall, promenade og kai mot sør er lik i illustrasjonene og i illustrasjonsplanen som inngår i reguleringsplanen. I mulighetsstudien ble sliphallen foreslått utført delvis i transparente eller semitransparente materialer, noe som gjenspeiler seg i illustrasjonene. Det er ikke stilt krav om dette i reguleringsplanen.

Figur 36: Illustrasjon fra mulighetsstudien (juni 2019). Industriområdet sett fra motsatt side av sundet/ Ballstadura.

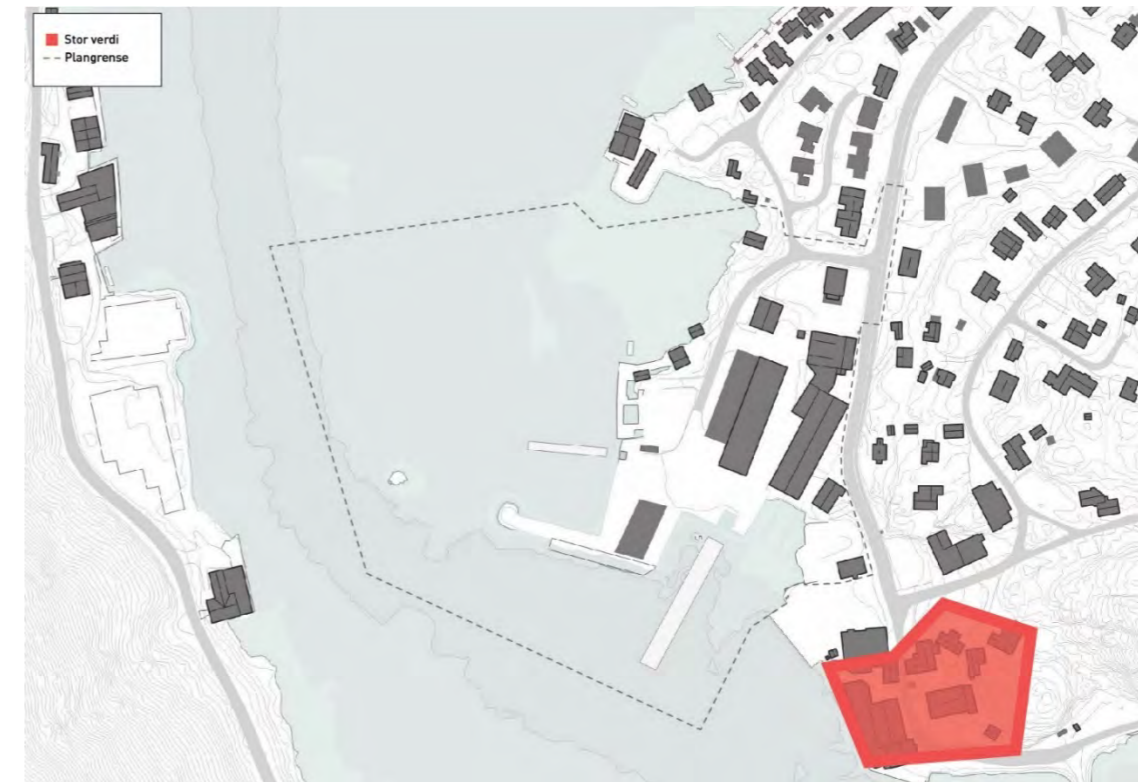
Figur 47: Delområde som vurderes under tema kulturmiljø.

Vurdering under dette temaet gjøres kun for område H_570_2 i kommuneplanen, som vist i figuren til høyre.

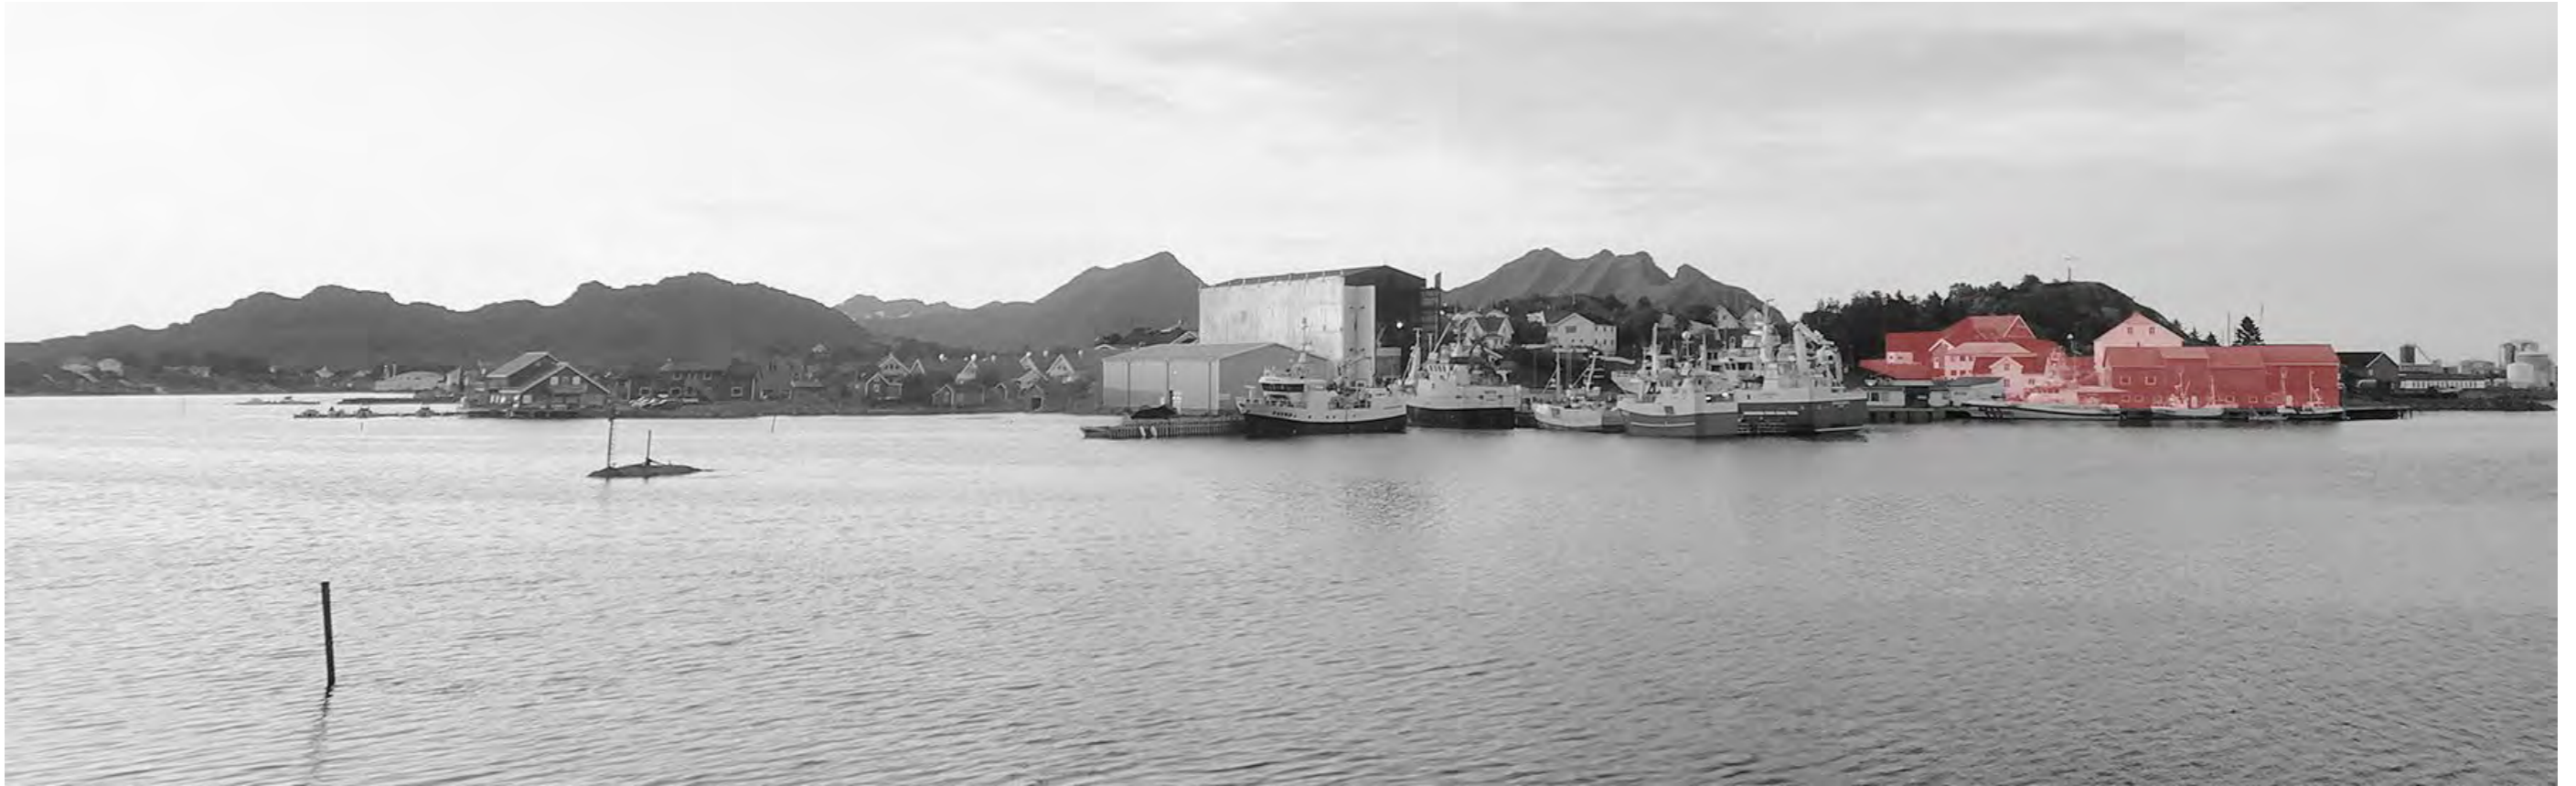
Figur 48: Eksisterende situasjon. Kulturmiljø markert med rødt.

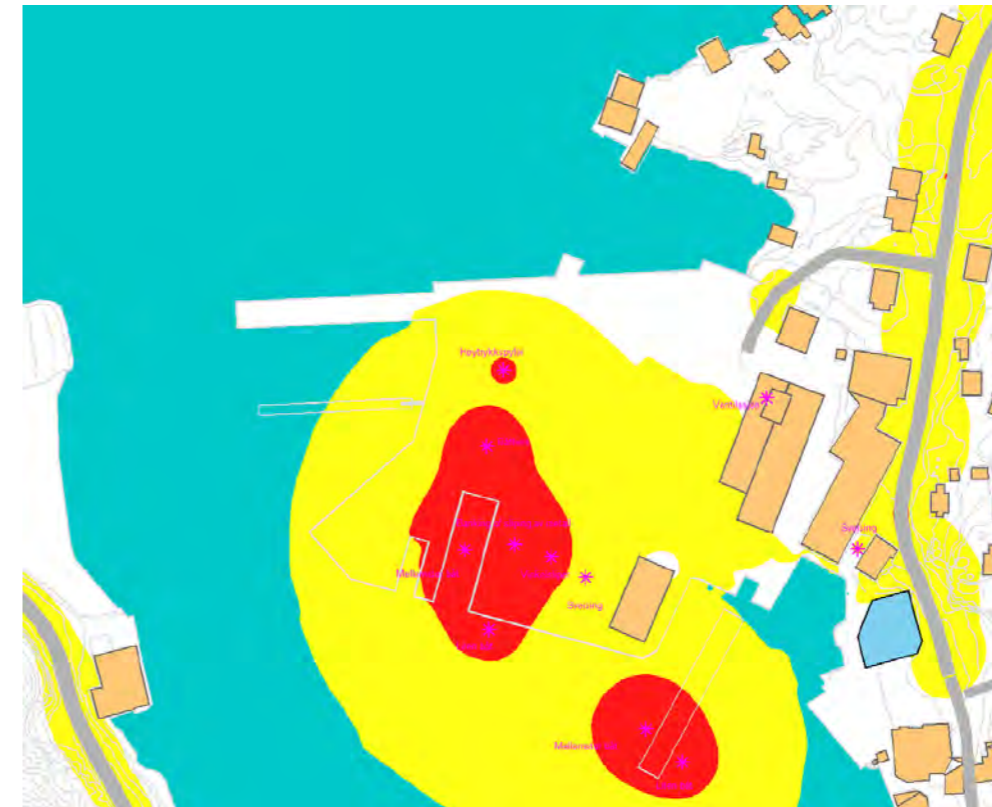
Figuren under viser støybildet fra havnevirkosomheten uten ny sliphall, nytt lager og bygninger innenfor offentlig havneområde, når de mest støyende arbeidene foregår på det sørlige arealet samt vegtrafikk. Beregningshøyde er 4 m over terreng. Støysonekartet viser at bebyggelse langs Øyaveien vil ligge i gul støysone. Dette skyldes støy fra vegtrafikk og er uavhengig av drift på det utvidete havnearealet.

Figur 50: Støysonekart for midlertidig situasjon uten ny sliphall, nytt lager og bygninger innenfor offentlig havneområde

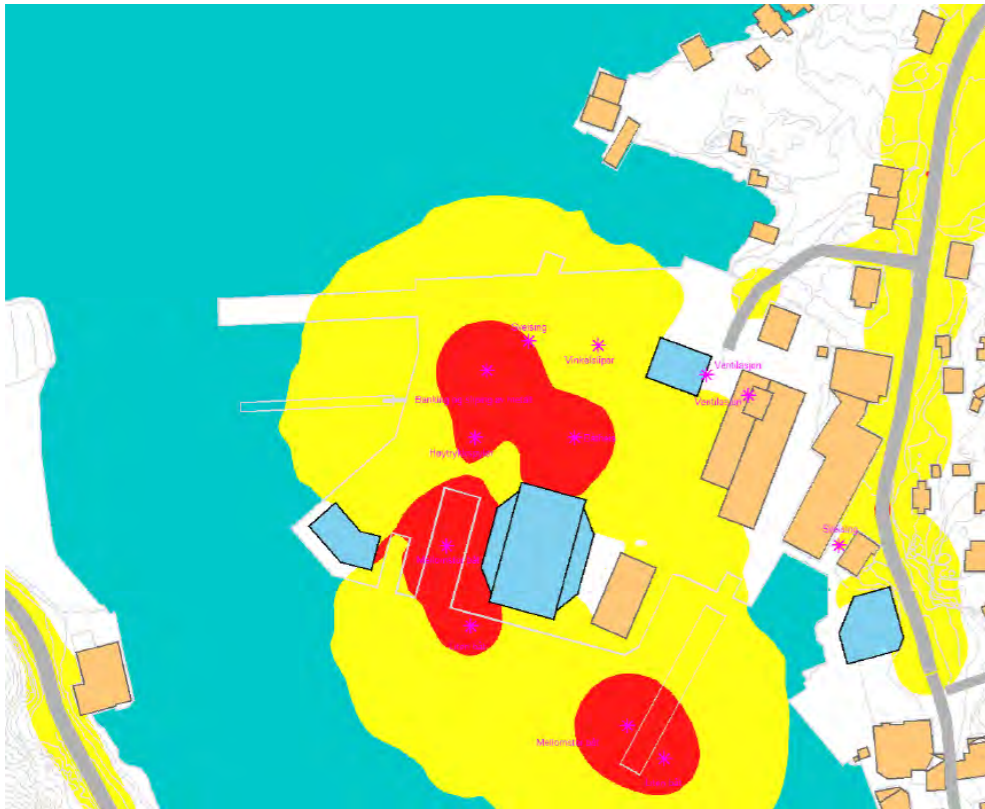
Figuren under viser støybildet fra havnevirkosomheten og vegtrafikkstøy for framtidig situasjon med ny sliphall, nytt lager og bygninger innenfor offentlig havneområde. Beregningshøyde er 4 m over terreng. Støysonekartet viser at bebyggelse langs Øyaveien vil ligge i gul støysone fra vegtrafikkstøy.

Figur 51: Støysonekart for fremtidig situasjon, Lden.

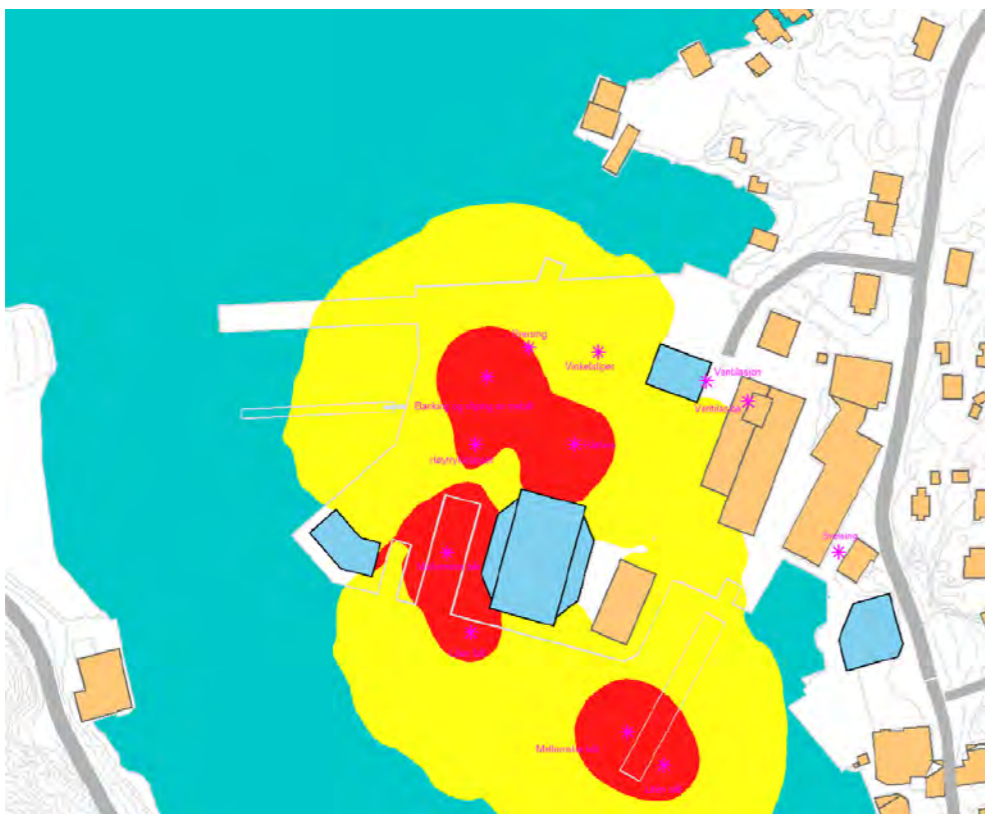
Figuren under viser støysonekartet for samme situasjon uten vegtrafikkstøy. Dette viser at bebyggelse langs Øyaveien er ikke støyutsatt fra havnevirksomheten.

Figur 52: Støysonekart for fremtidig situasjon uten vegtrafikkstøy, Lden.

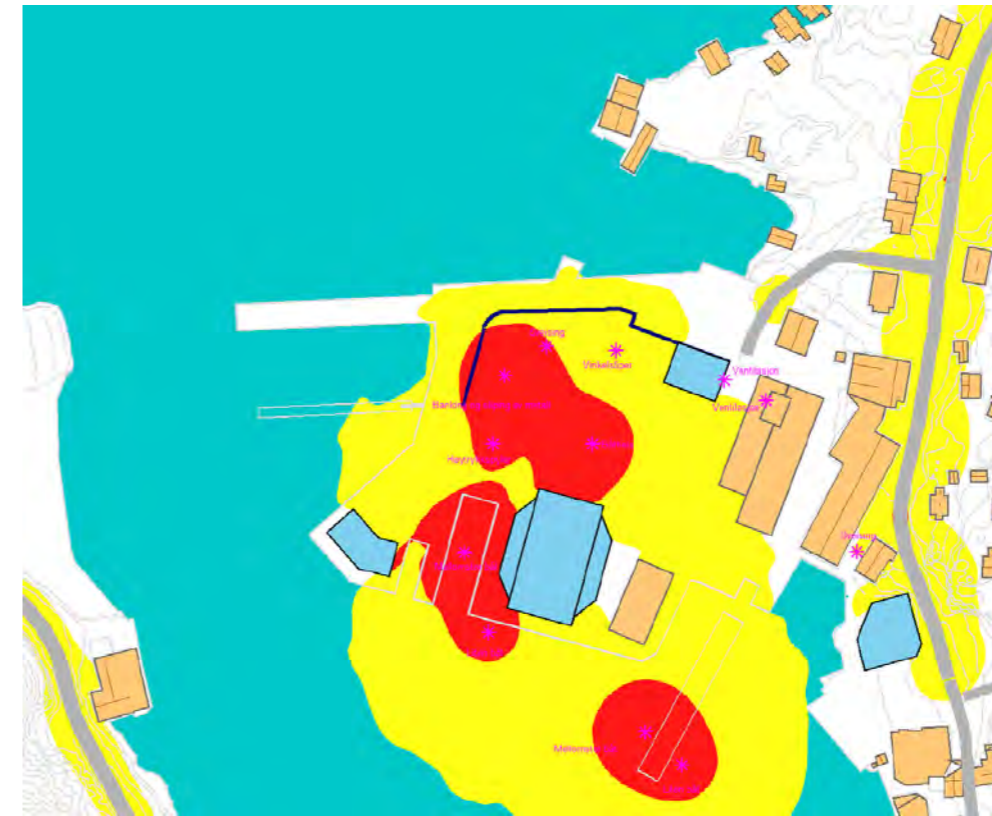
Det er planlagt perimetersikring rundt arealet som vil brukes av Ballstad Slip AS. Det anbefales at den nordlige delen av perimetersikringen utføres som støyskjerm. Dette særlig med hensyn til brukere av havnepromenaden, utsiktspunktet, flytemolo og flytekaia. Figuren under viser skjermingseffekten når perimetersikringen mot nord utføres som støyskjerm med 3 m høyde.

Figur 53: Støysonekart normal drift, Lden, med støyskjerming mot nord.

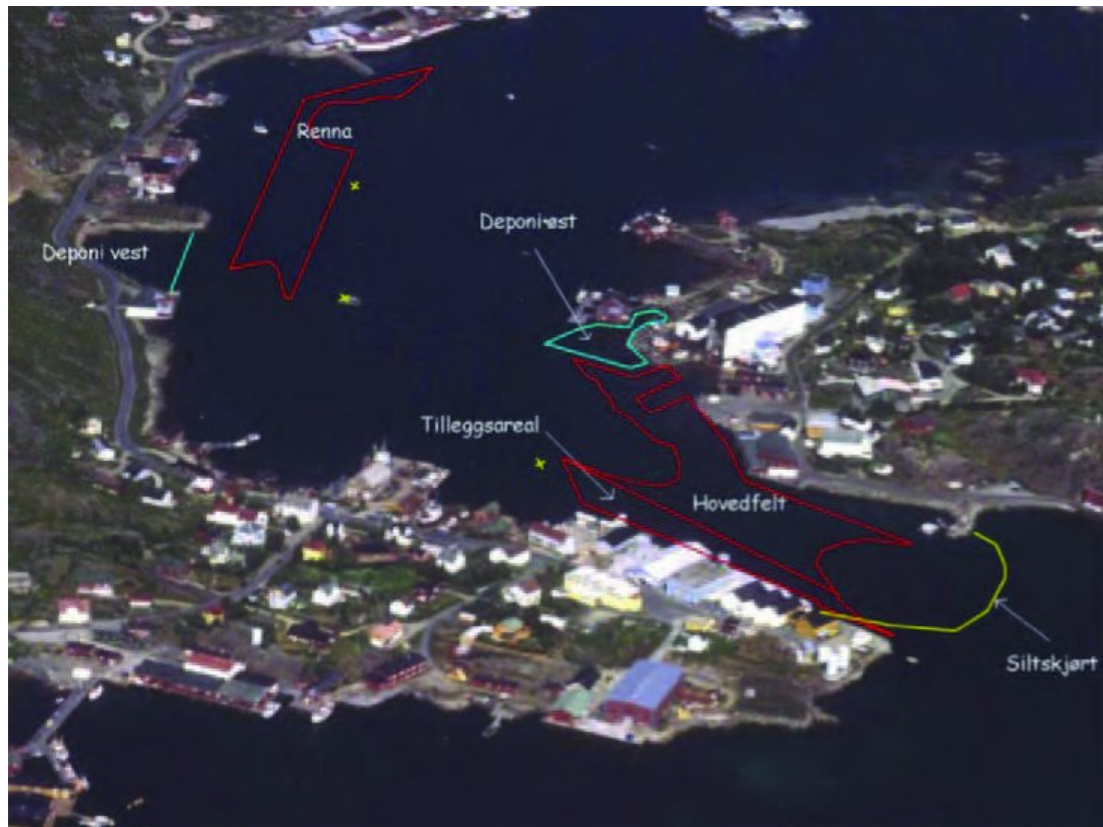
Figur 61: Områder i Ballstad havn der det ble utført mudring- og sprengningsarbeider. Figuren viser deponiene (markert i blått) og områder der mudring og sprengning ble utført (markert i rødt). Kilde: Kystverket.

Deponi øst på Ballstadøysiden er et relativt lite deponi og det er fylt ut på alle sider av deponiet med rene sprengmasser. Ved deponietablering ble det lagt ned en beskyttende SINTEF-godkjent fiberduk, over oppmurte barrierer mot havna. Over duken ble det lagt forurensede masser iblandet rene masser. På toppen ble det lagt rene sprengmasser og grus. Kai og molo ble satt opp på deler av de utfylte områdene utenfor deponiområdet. Området er asfaltert og ikke avgrenset. Deponiet er anlagt over flomåll og er ikke i direkte kontakt med sjø. Det er ikke kjente vannkilder i nærheten av deponiet som kan forårsake gjennomstrømming og utlekking. Hvorvidt flo sjø kan komme i kontakt med deponi vites ikke. Deponi øst er ifølge Hovedplan for Ballstad (Kystverket 4. distrikt) regulert til offentlig kai areal og benyttes i dag som trafikk- og industriareal av Ballstad Slipp AS; én kai og én bygning på dette arealet tilhører fiskeribedriften Nic. Haug AS.

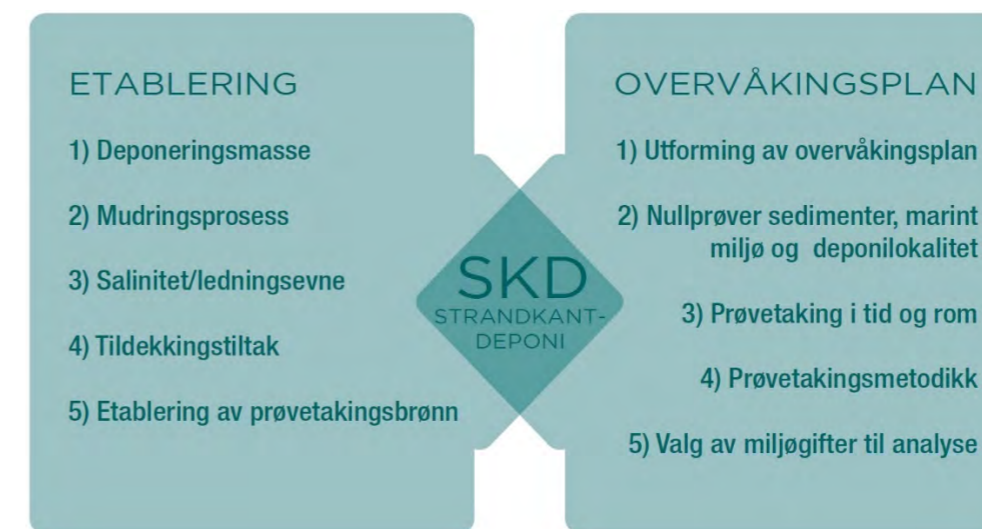
Figur 63: Viktige faktorer i etablering av et SKD, med tilhørende overvåkingsplan. Kilde: SALT

I rapporten vises det til fem kritiske faktorer under etablering av et SKD, og sammenheng med overvåkingsplan:

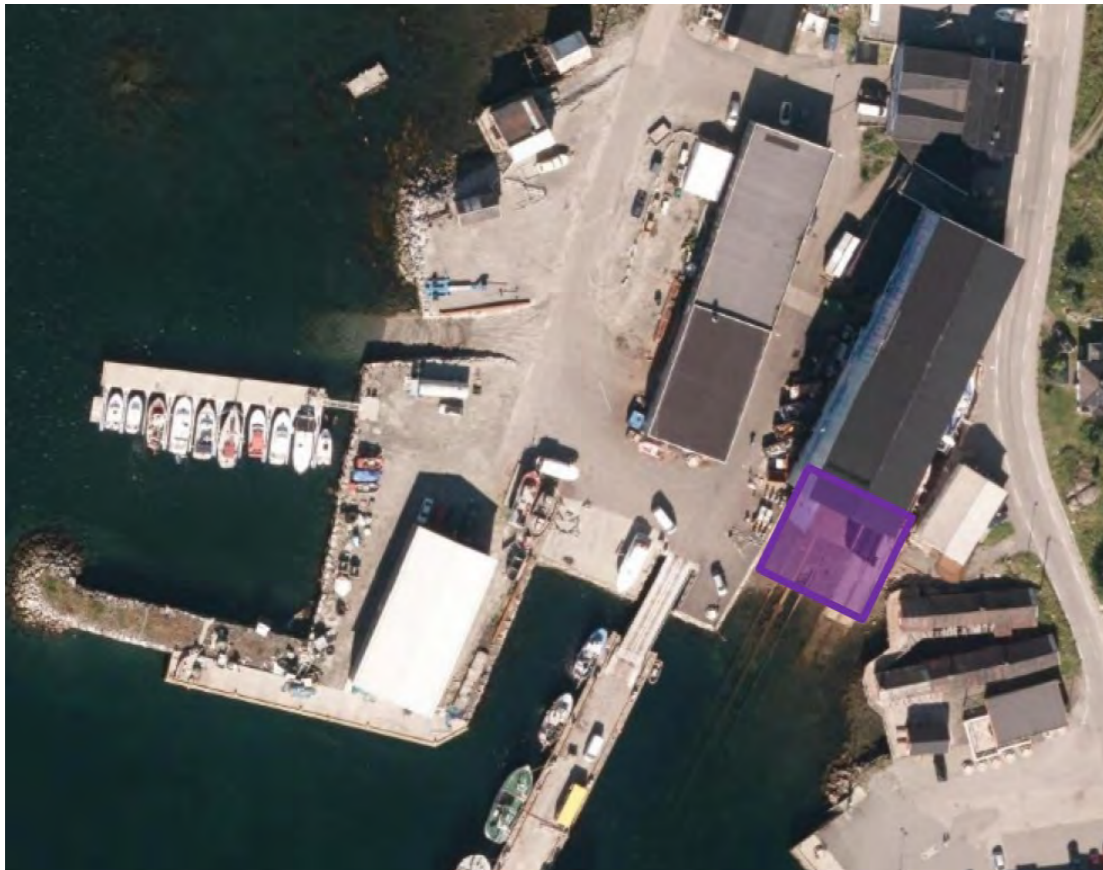
Figur 64: Lilla firkant på flyfoto viser tiltaksområdet.

Forurensede masser ble gravd ut, av godkjent foretak Alf Brekken og Sønner AS, i september 2013. Det ble i etterkant tatt sluttprøver, som viste at de gjenværende massene ikke tilfredstilte akseptkriteriene. I november samme år ble ytterligere masser fjernet fra området, og det ble gravd ned til fjell/sprengstein i hele tiltaksområdet. Det var da ikke noen gjenværende masser som kunne inneholde forurensning igjen. Tiltaksområdet er tilbakefylt med rene masser i form av pukk.

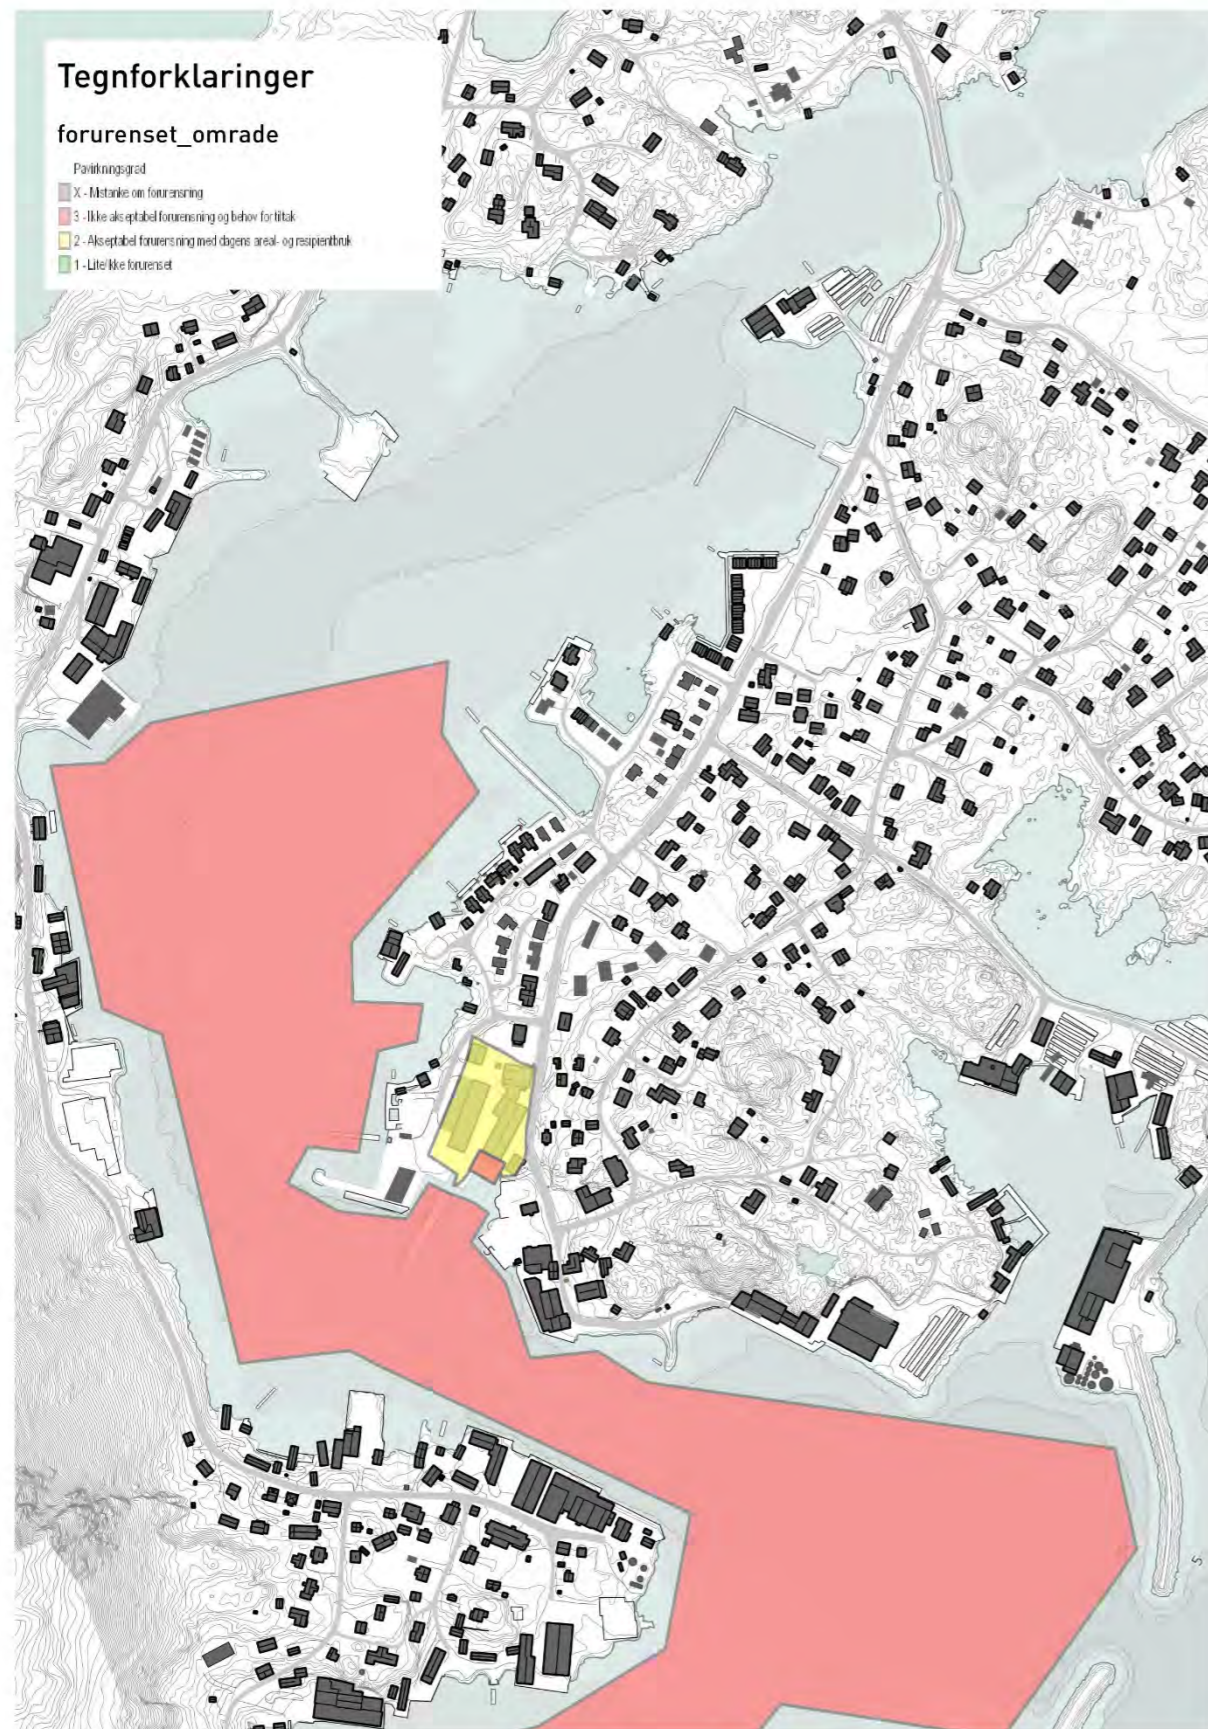
Figur 67: Kartlagt forurensning i grunn. Kilde: grunnforurensning.miljodirektoratet.no
