BALLSTAD SERVICEHAVN
DETALJREGULERINGSPLAN
KONSEKVENSENTREDNING

| PLANID | 1860-201818 |
| DATO | 21.09.2020 |
| UTARBEIDET AV | VÅG LOFOTEN AS |

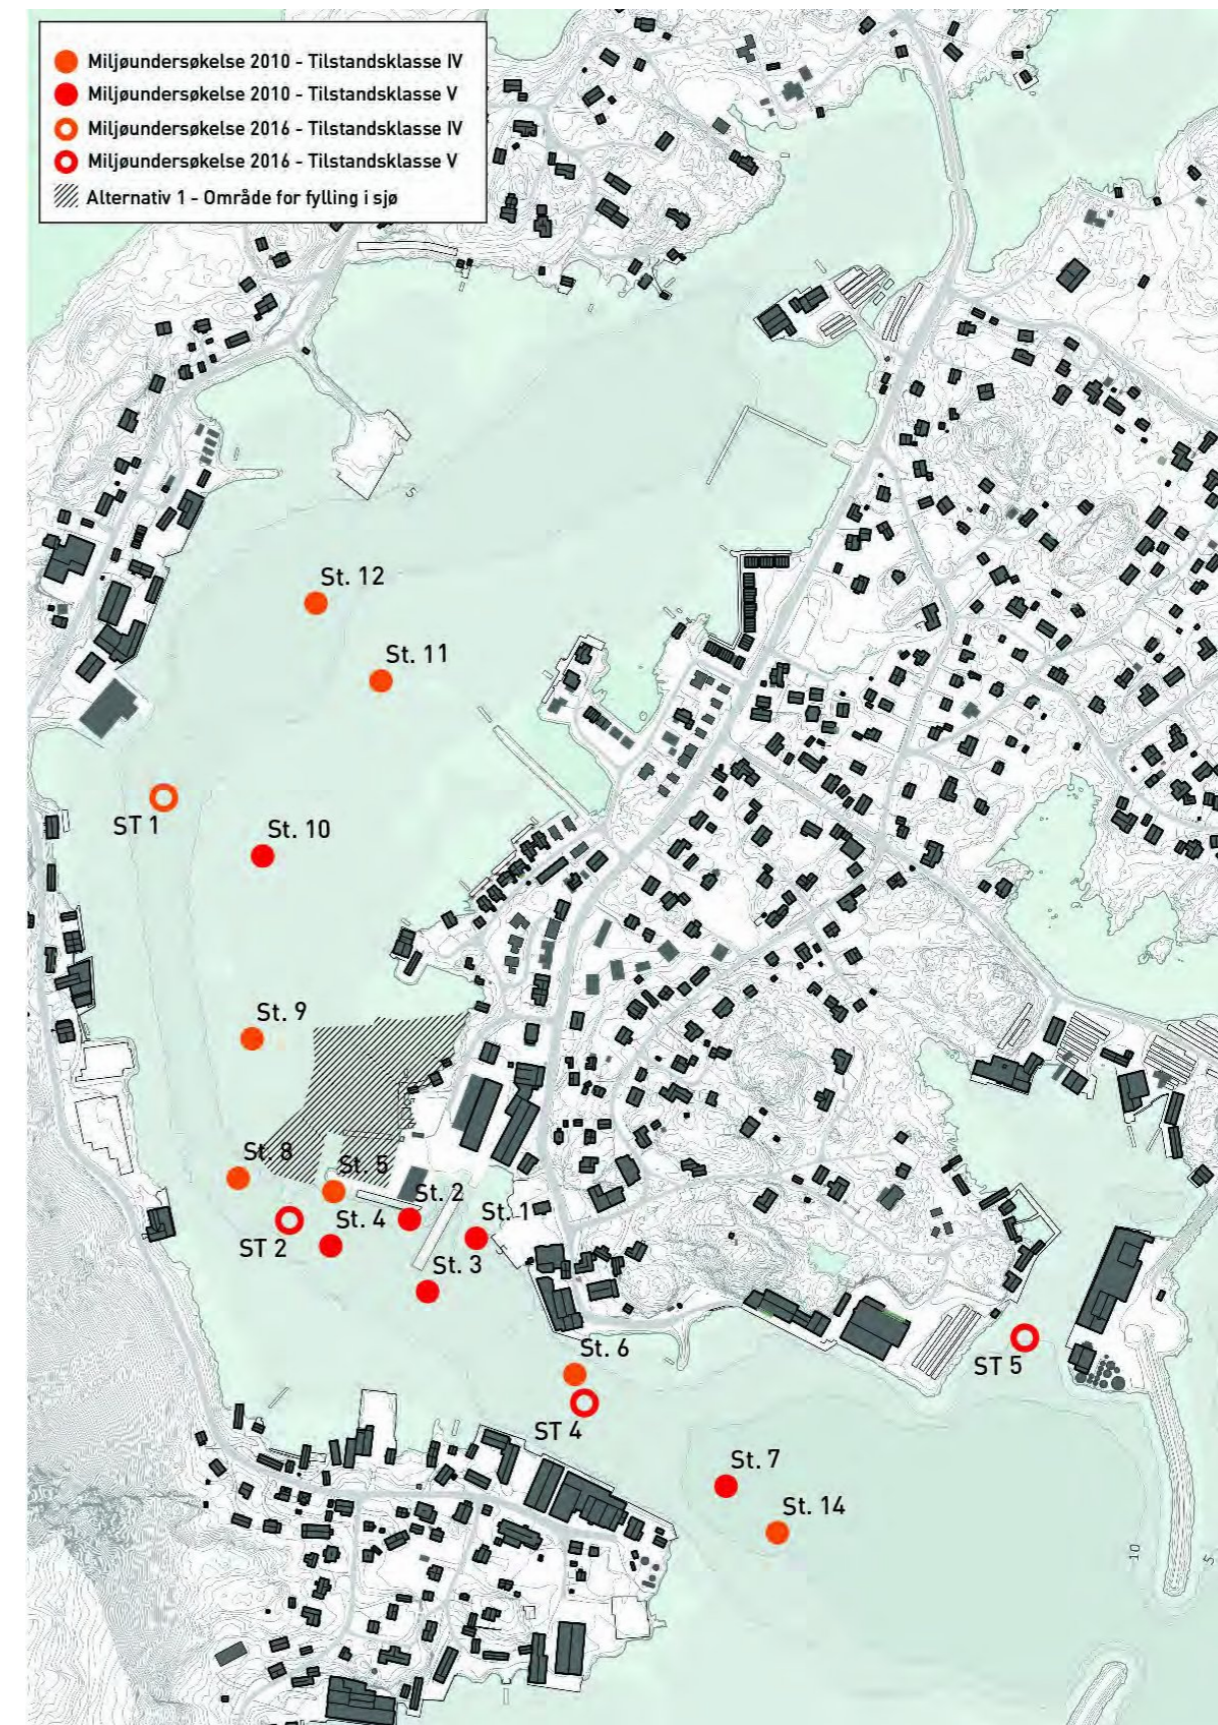
Figur 74: Sammenstilling av prøvetakingsresultater fra 2010 og 2016, med område for utfylling (skravur).

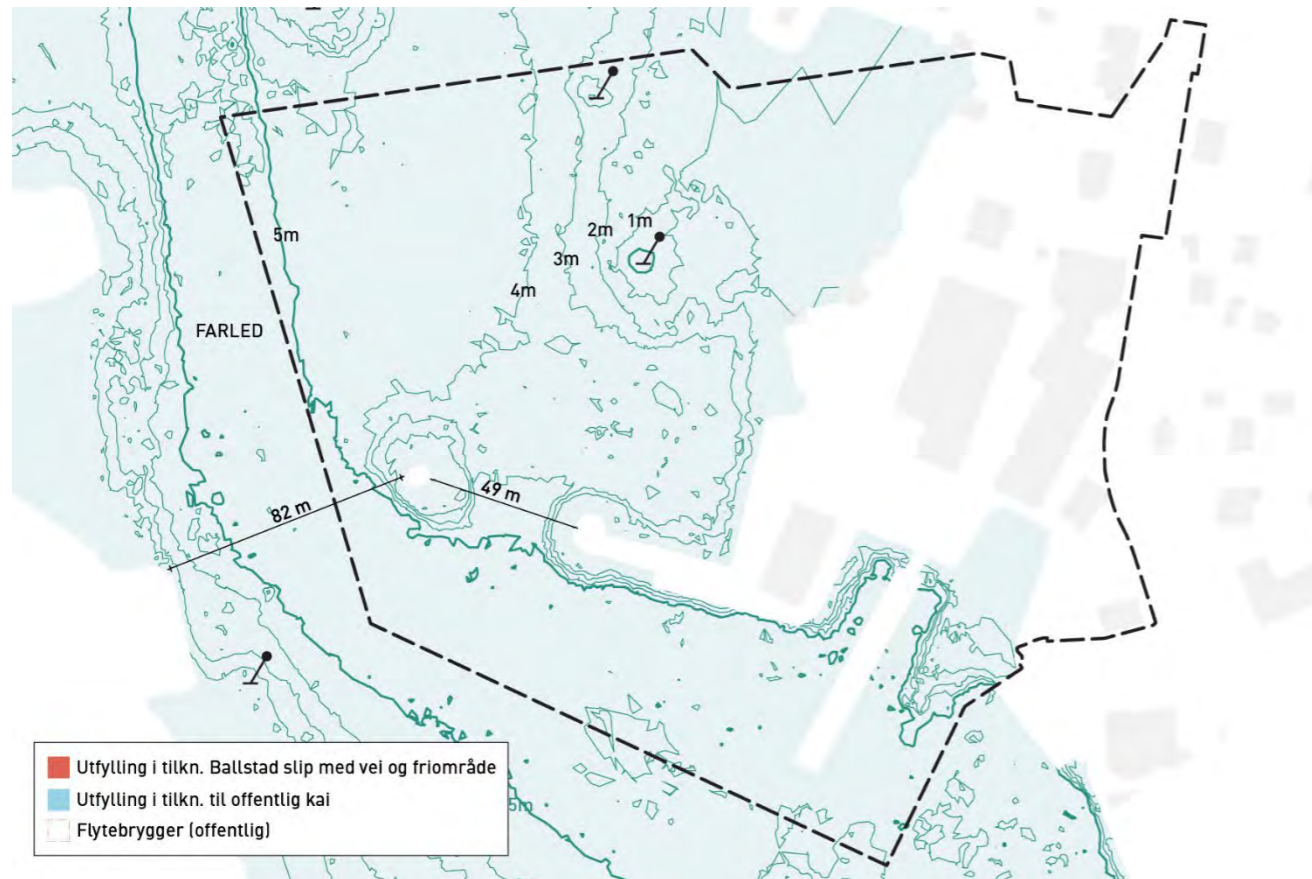
Figur 78: Kartet viser dybder i havna, eksisterende situasjon. Kartgrunnlag: Digitalt kart fra kystverket (2016), via Multiconsults rapport "Grunnundersøkelse. Orienterende geoteknisk vurdering".
