KVALITATIV RISIKOANALYSE

Utdypingstiltak for Ballstad havn

Kystverket

Rapport Nr.: 201 6-06 21, rev. 1

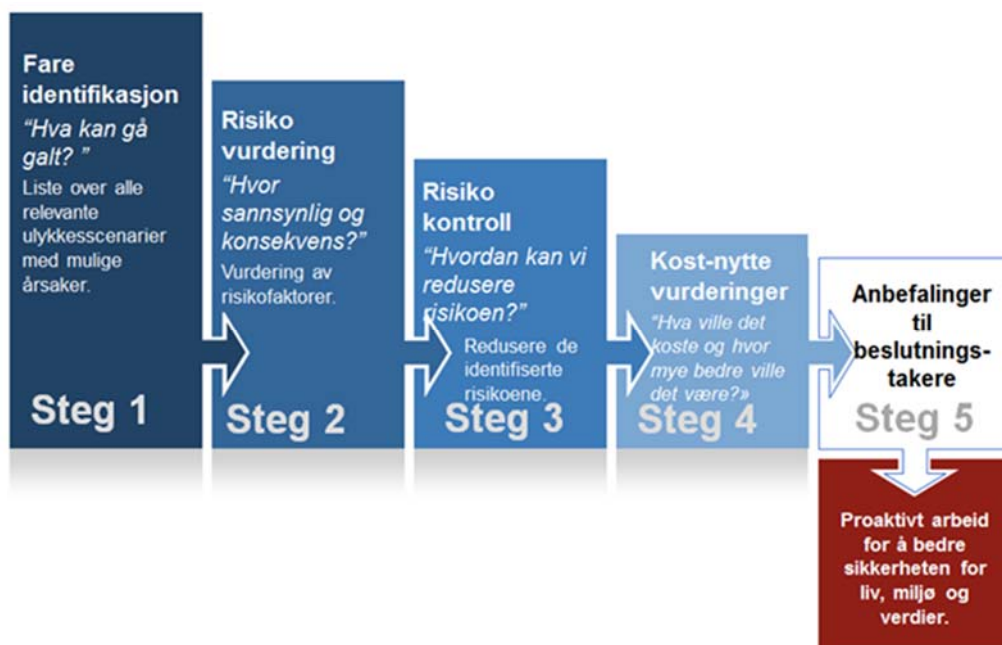
Figur 3-1 Metodikk for risikoanalyse (IMO FSA)

Analysemetoden er basert på IMO Formal Safety Assessment (FSA). FSA er en strukturert og systematisk metodikk for å utføre risikoanalyser og kost-nytte vurderinger. Figur 3-1 viser flytskjema for metodikken der steg 1 til 3 blir behandlet i denne risikoanalysen.

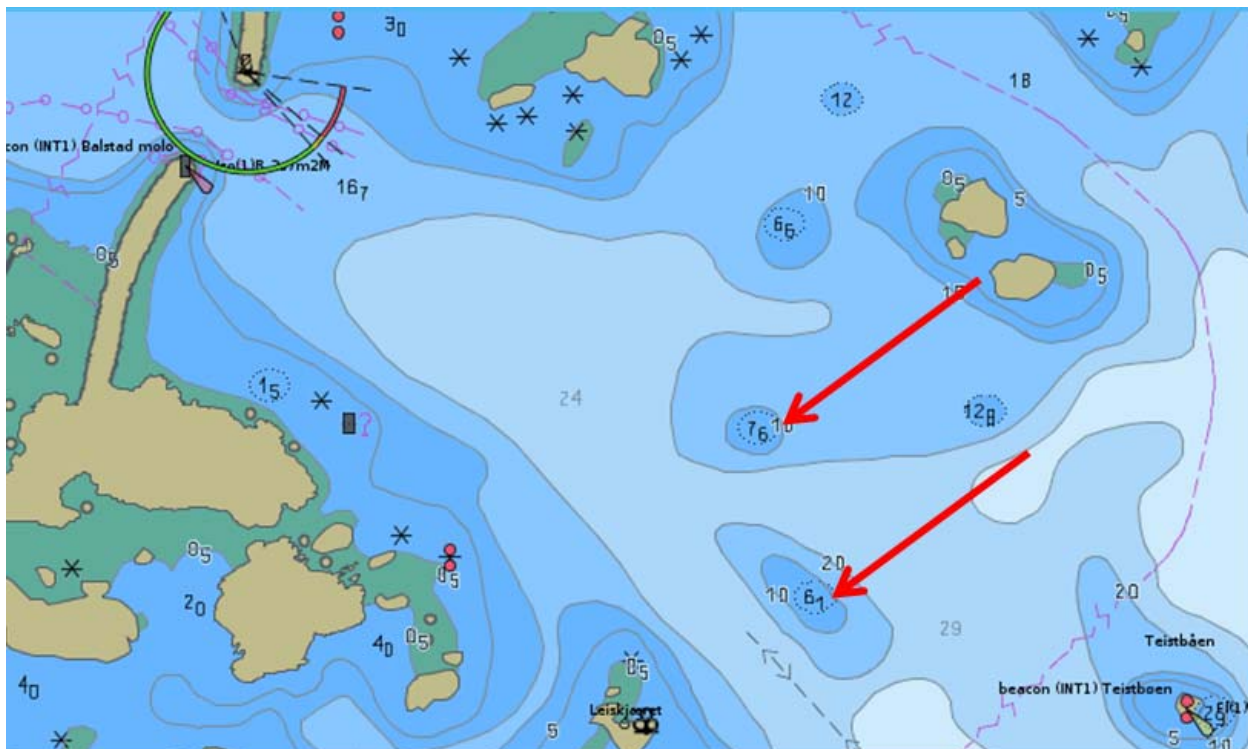
Figur 4-6 Illustrasjon av skissert område for utbedring tiltak 5, grunner utenfor molo, ref./1/

I innseilingen til havna ligger det to grunner på 6,1 og 7,6 m plassert tett opptil farleden, se Figur 4-6. Mange av fartøyene som går inn til Ballstad per i dag seiler over grunnene uten problemer, men dersom en utdyping av havna gjennomføres, åpner dette for fartøy som stikker dypere og dermed kan få utfordringer med tanke på grunnstøting. Det er derfor foreslått å øke dybden til 10 m for å ta høyde for dyppgangøkning i trafikken.
