Søknad om utfylling i sjø ved  
Fergeterminal øst, kai 2A og 2B,  
Kristiansand Havn

## ► Følgerebrev til søknad om utfylling i sjø ved Fergeterminal øst, kai 2A og 2B, Kristiansand Havn

Fergeterminal øst, Kai 2A og 2B

Oppdragsnr.: 52409709 Dokumentnr.: 52409709-RIM-RAP-001 Versjon: J02 Dato: 2025-03-12

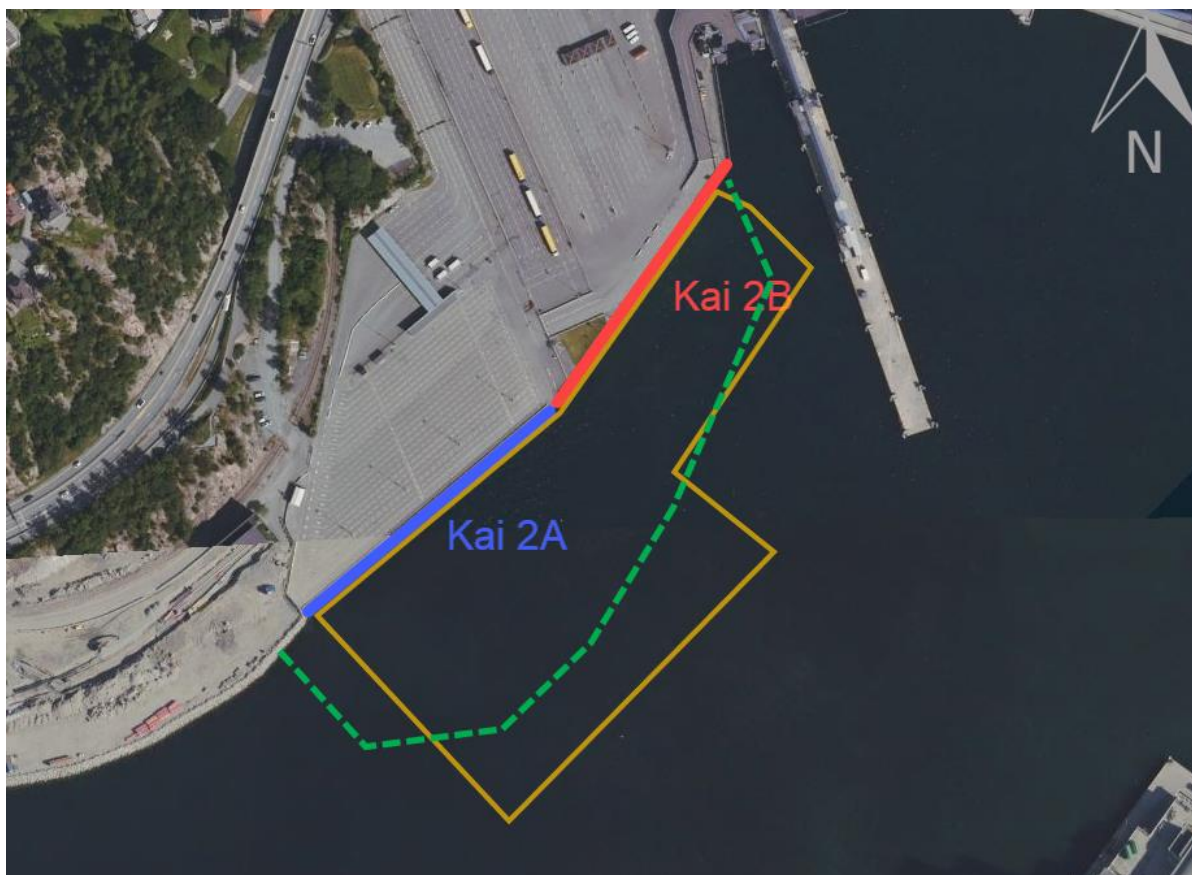
Figur 1. Oversikt over Kai 2A og 2B, med inntegnet omtrentlig omfang av planlagte fyllinger (oransje omriss). Tidligere omsøkt areal er (omtrentlig) vist med stiplet, grønt omriss, for å synliggjøre endringen. Flyfoto: norgebilder.no

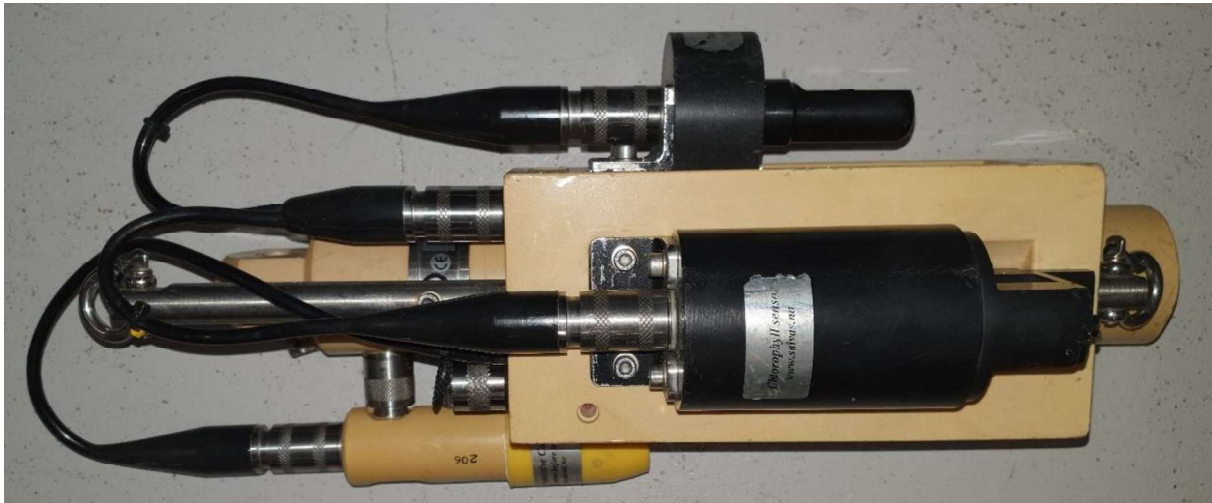
Målingene ble utført med CTD modell SD204 fra SAIV A/S, Figur 1. Instrumentet målte saltholdighet, temperatur, tetthet, samt turbiditet og oksygeninnhold som funksjon av trykk/sjødybde. Hensikten med denne kartleggingen var å måle turbiditet. De andre dataene blir ikke vurdert i denne rapporten.

Figur 1 SD204 CTD fra SAIIV

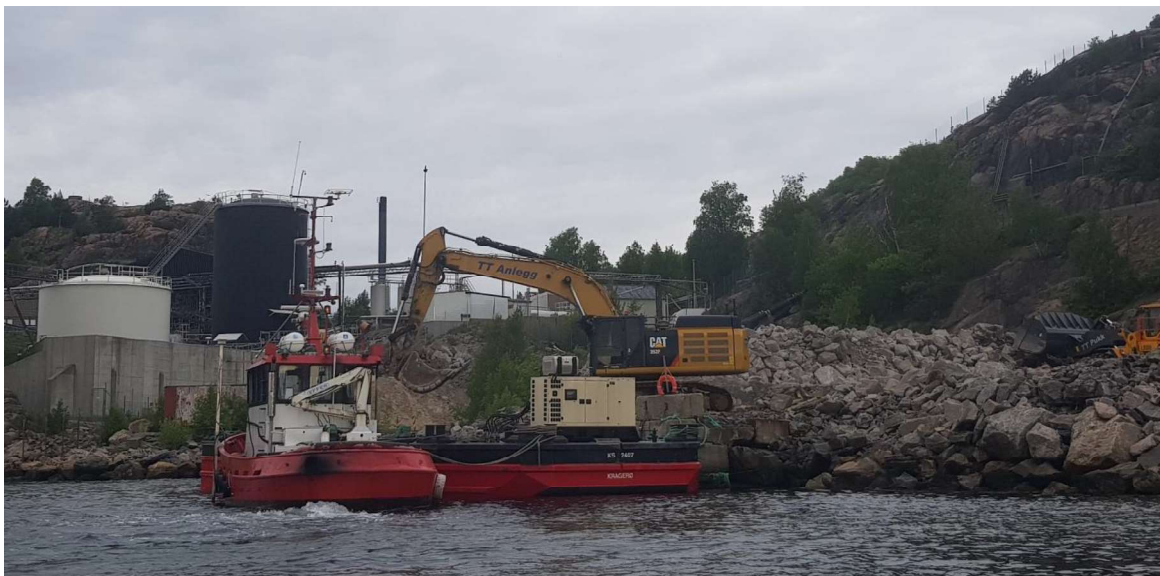
Figur 3 Lasting av lekter med utfyllingsmasser

Figur 3-Figur 5 viser hvordan lastingen og tømmingen av lekteren pågikk. Ved lastning av lekter ble det registrert at massene inneholdt mer finstoff enn forventet (subjektiv vurdering). Figur 4 viser lastning av massene i lekteren. Statens Vegvesen opplyste at massene som ble fylt ut mens målingene pågikk inneholdt en større andel jordmasser enn vanlig. Det vil si at det forventes høyere turbiditet ved utfyllingen av de aktuelle massene, enn ved utfylling av ren sprengstein. Fyllingen skal være av sprengstein, og innblandingen av større mengder jordmasser er ikke ønskelig. Dette håndteres av Statens Vegvesen opp mot entreprenør.

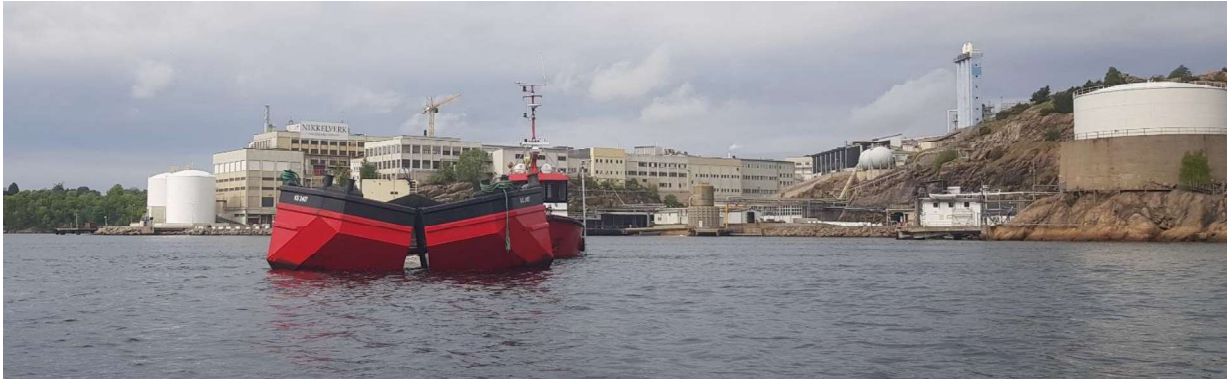
Figur 5 Splittlekteren, mens den åpnes for å tømme utfyllingsmassene.

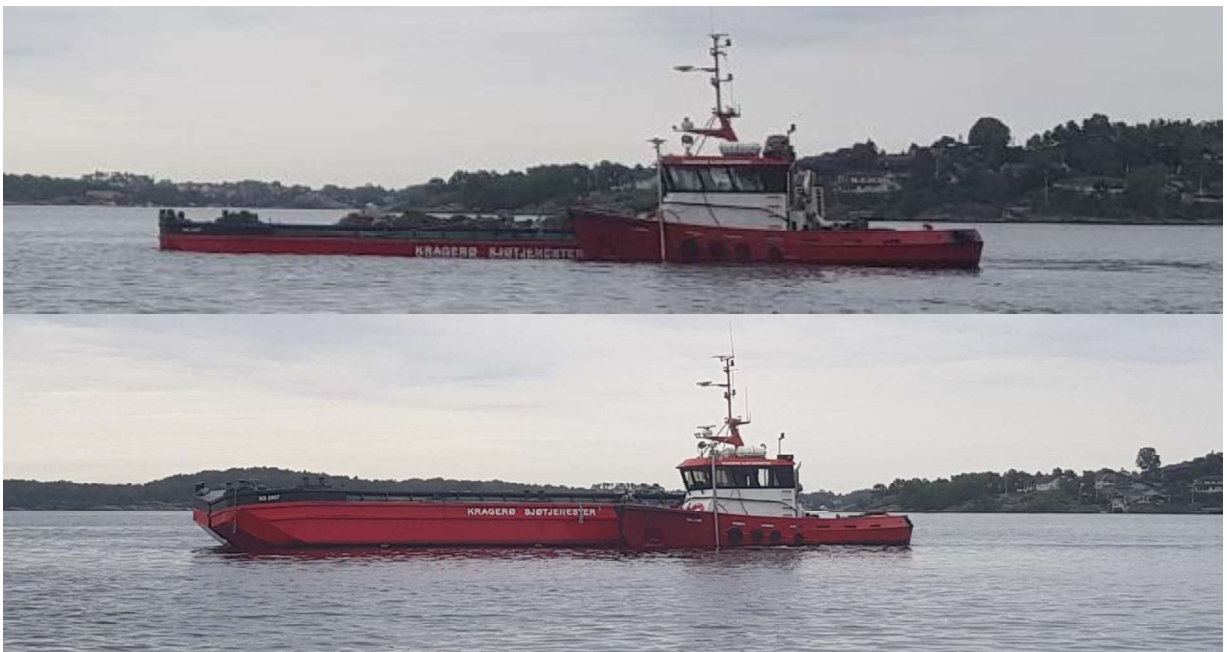
Figur 6 Øverste bilde viser full lekter, før tømning, og underste bilde viser tom lekter etter tømning

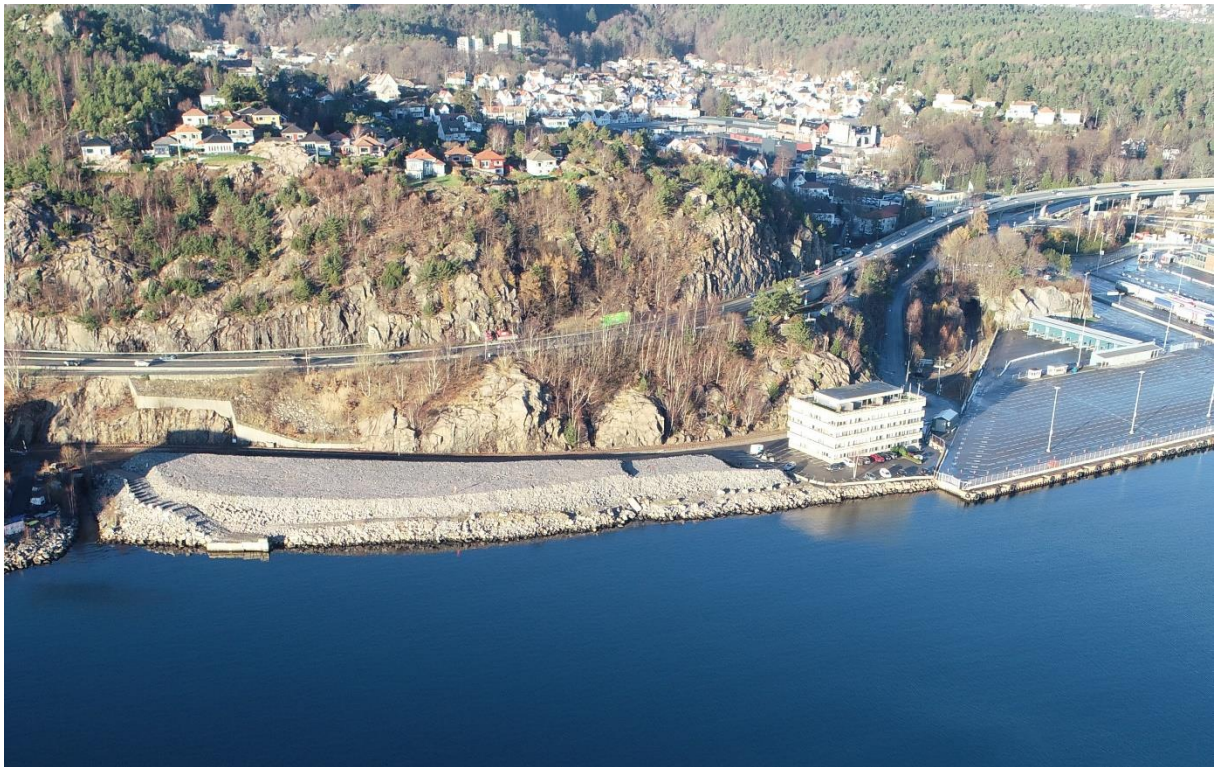
**Figur 1 Oversiktsbilde før utfyllingsarbeid i sjø. Depo av stein fra Haumyrheitudellen**

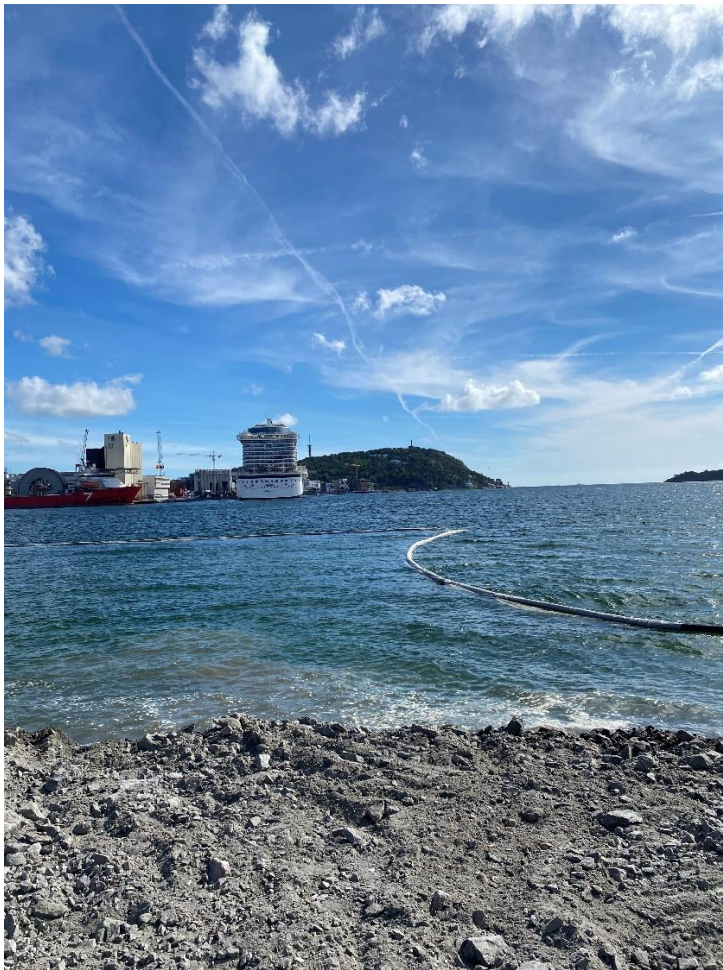
**Figur 4 Bruk av siltgardin ved utfylling fra land**

Dybden utenfor de ytterste delene av utfyllingsområdet er på nærmere 22 meter. Vår vurdering var at det var for dypt til å gi en effekt ved bruk av boblegardin. I tillegg til stor dybde, er det stor skipstrafikk i indre havn, som ville gitt store utfordringer med å få holdt boble-/siltgardinen på plass. I området hvor det ble dumpet masser, er det ofte urolig sjø, som også ville vært en utfordring for å kunne holde boble-/siltgardinen i riktig posisjon under arbeidets gang.
