## E18 Vestkorridoren, Lysaker - Ramstadsletta

# BYGGEPLAN

**Miljørisikovurdering. Midlertidig utslipp fra E18  
Lysaker – Ramstadsletta til resipienter i  
anleggsfasen for entreprisene E102 og E103**

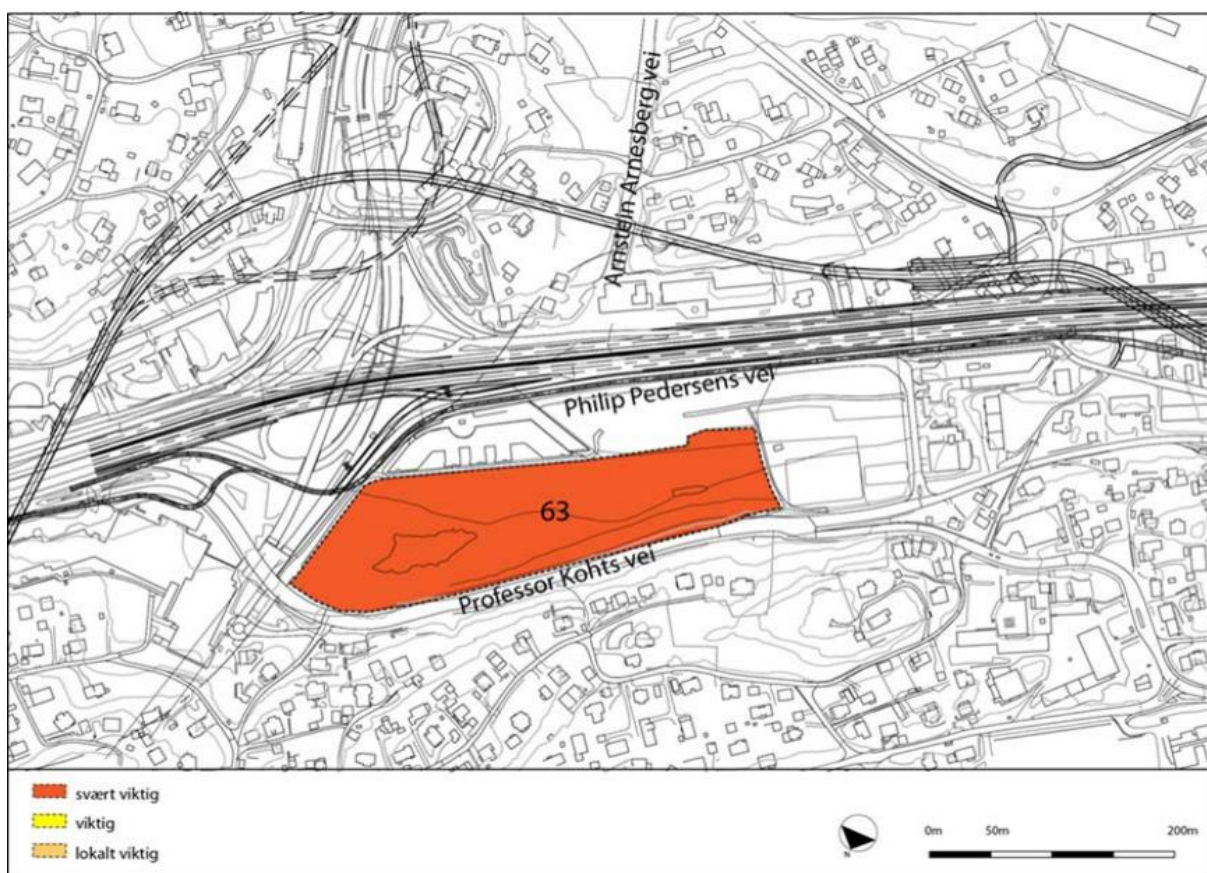
**Figur 18 : Naturtypelokalitet Tjernsmyr. Opprinnelig strekte lokaliteten seg lengre vestover, som gjengitt i naturbase, men den vestlige delen er nå grøntanlegg/idrettsplass og grøftet, slik at de naturfaglige verdiene er sterkt redusert i denne delen. (Asplan Viak).**

Konsekvenser ved utslipp av mindre søl og lekkasjer av drivstoff og smøremidler til Tjernsmyr er noe redusert siden naturtypen i Tjernsmyr ved anleggsveien er betegnet som «viktig» (Figur 18), men ikke «svært viktig» som det er helt på østsiden av myra.
