► Bjøsegrøvatn

Ny dam. Ny vei og tunnel

Detaljplan for miljø og landskap

Oppdragsnr.: 5207792 Dokumentnr.: R-04 Versjon: E08 Dato: 2023-03-01

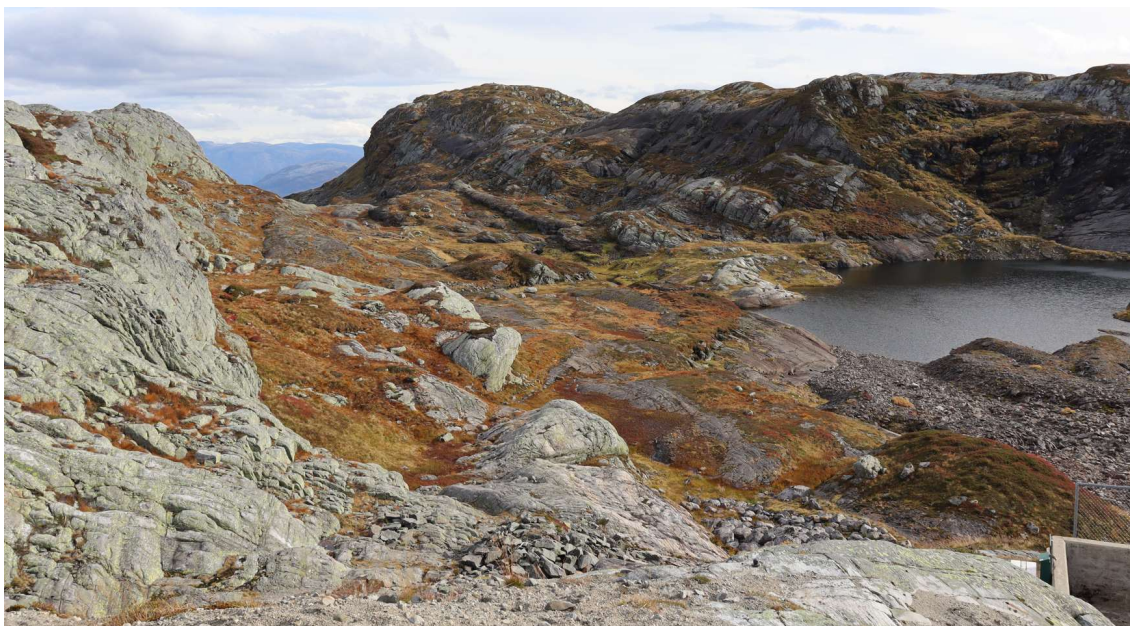
Figur 1-7: Bildet viser området der ny nordre vei skal etableres. Bildet er tatt fra hoveddammens venstre side, sett i strømningsretning. Til høyre i bildet vises tjernet som ligger like nedstrøms dammene. September 2021.

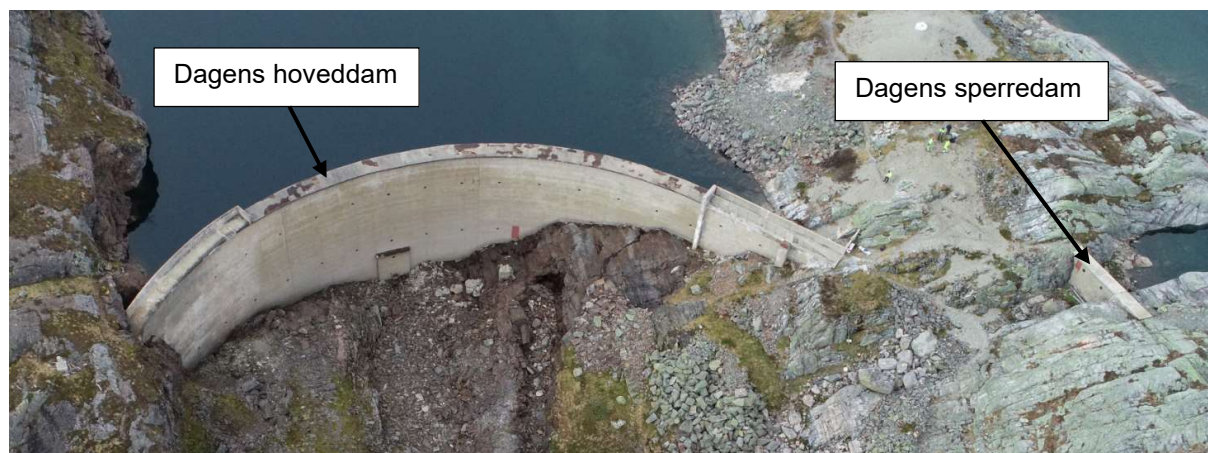
Figur 2-1: Dagens hoved- og sperredam, dronefoto. Oktober 2020.

Den opprinnelige dammen stod ferdig i 1918 og var en gravitasjonsdam bygget for HRV 867,5 m. Denne ligger oppstrøms for dagens hoveddam og er nå dykket mesteparten av året. Dagens hoveddam (figur 2-1) ble bygget rett nedstrøms gammel dam og stod ferdig i 1936. Dammen er en ca. 100 m lang og ca. 22 m høy armert enkeltkrum buedam med topp brystning på kote 879,90, inkludert et 59,75 m langt overløp på kote 878,90. Ved dammens venstre side sett i vannets strømningsretning går dammen over i en rett del. Den rette delen er utformet som en platedam med to pilarer. I dammen sitter det også en bunnventil av typen DN400.

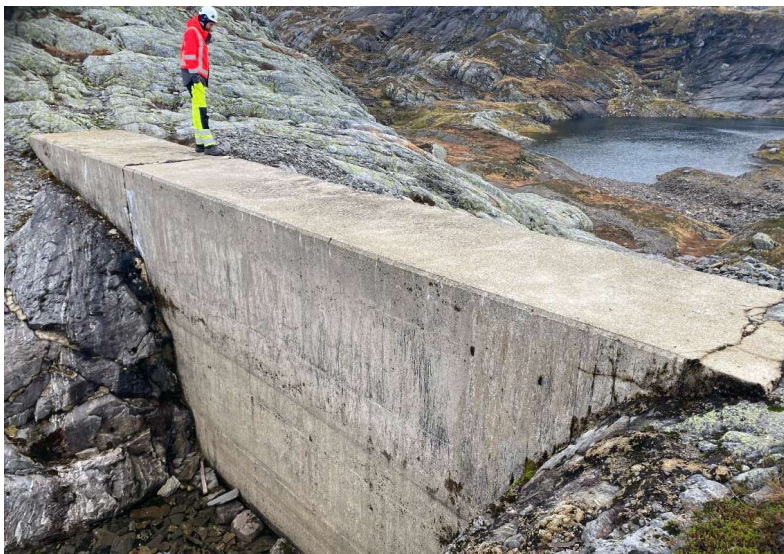
Figur 2-3: Dagens sperredam sett fra oppstrøms side. Oppe til høyre i bildet sees tjernet som ligger på nedstrøms side av damanlegget. November 2020.

Rett nord for hoveddammen ligger en ca. 11,5 m lang og ca. 4 m høy sperredam med krone på kote ca. 880,5. Dammen er bygget som en platedam med vertikal oppstrøms plate (figur 2-3).

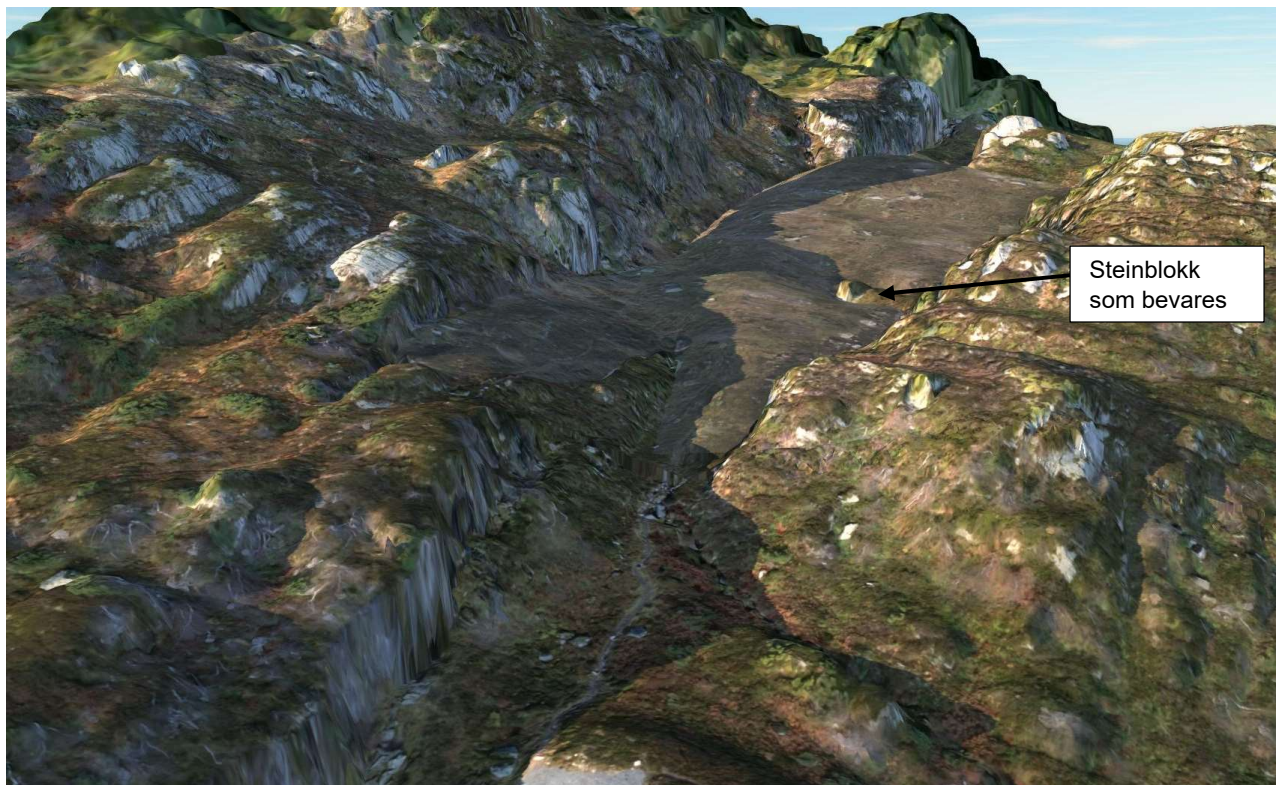
Steinblokk
som bevares

Figur 2-8: Illustrasjon av ferdig arrondert tunnelmassefylling, sett fra sør mot nord. Ny landingsplass for helikopter ved søndre tunnelpåhugg, fremkommer ikke på illustrasjonen. Den bevarte steinblokken sees i høyre kant av deponiet.

Utforming og avgrensning av deponiet er vist i Figur 2-7 og Figur 2-8. På grunn av usikkert fjell og fare for steinsprang er ikke deponiet trukket helt inn mot naturlig terreng i vest på de utsatte partiene, men avsluttes med en skråning med helning som varierer rundt 1:3. I sør løftes imidlertid deponiet opp mot naturlig terreng fordi det der ikke vurderes rasutsatt. Mot øst er deponiet betydelig slakere, i gjennomsnitt rundt 1:6. Innenfor dette rammeverket er formen delt opp i mindre terrengformer som delvis speiler de tversgående sprekkesonene i landskapet rundt. En tunge er trukket ned i dalsøkket mot tunnelpåhugget.

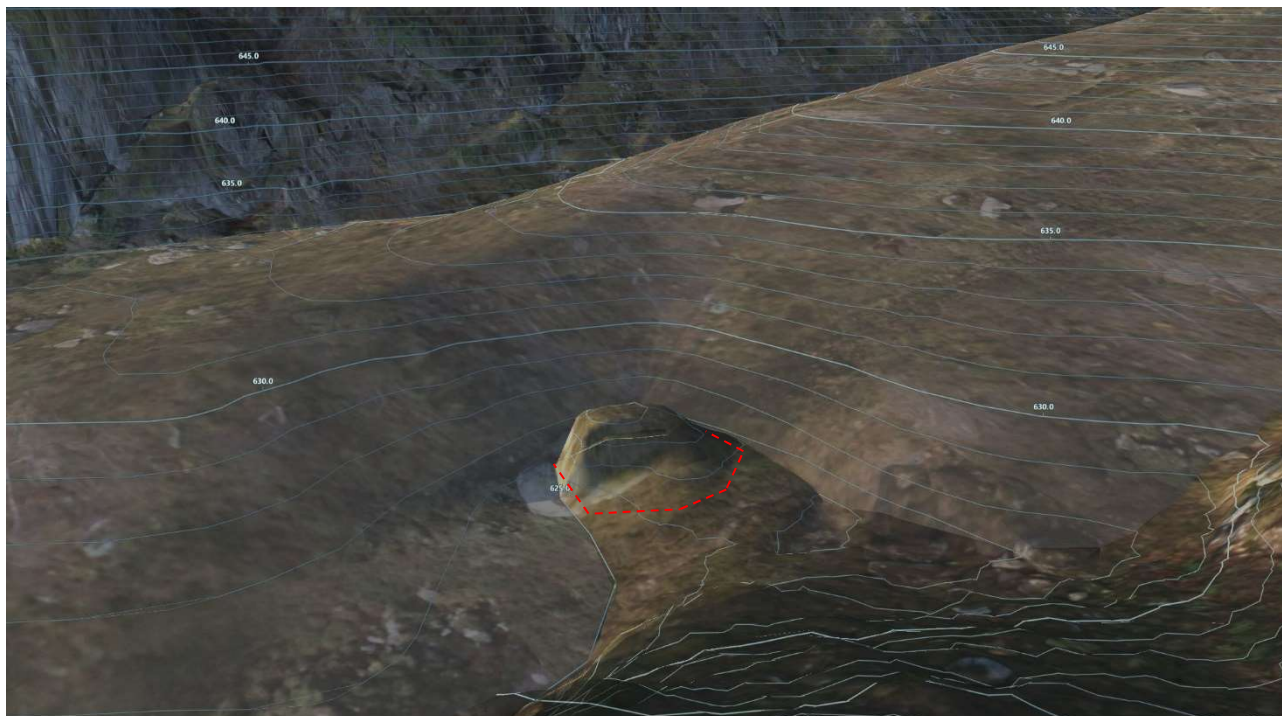
Figur 2-11: Steinblokk som skal bevares. De røde linjene viser ca. plassering av inngrepsgrense.

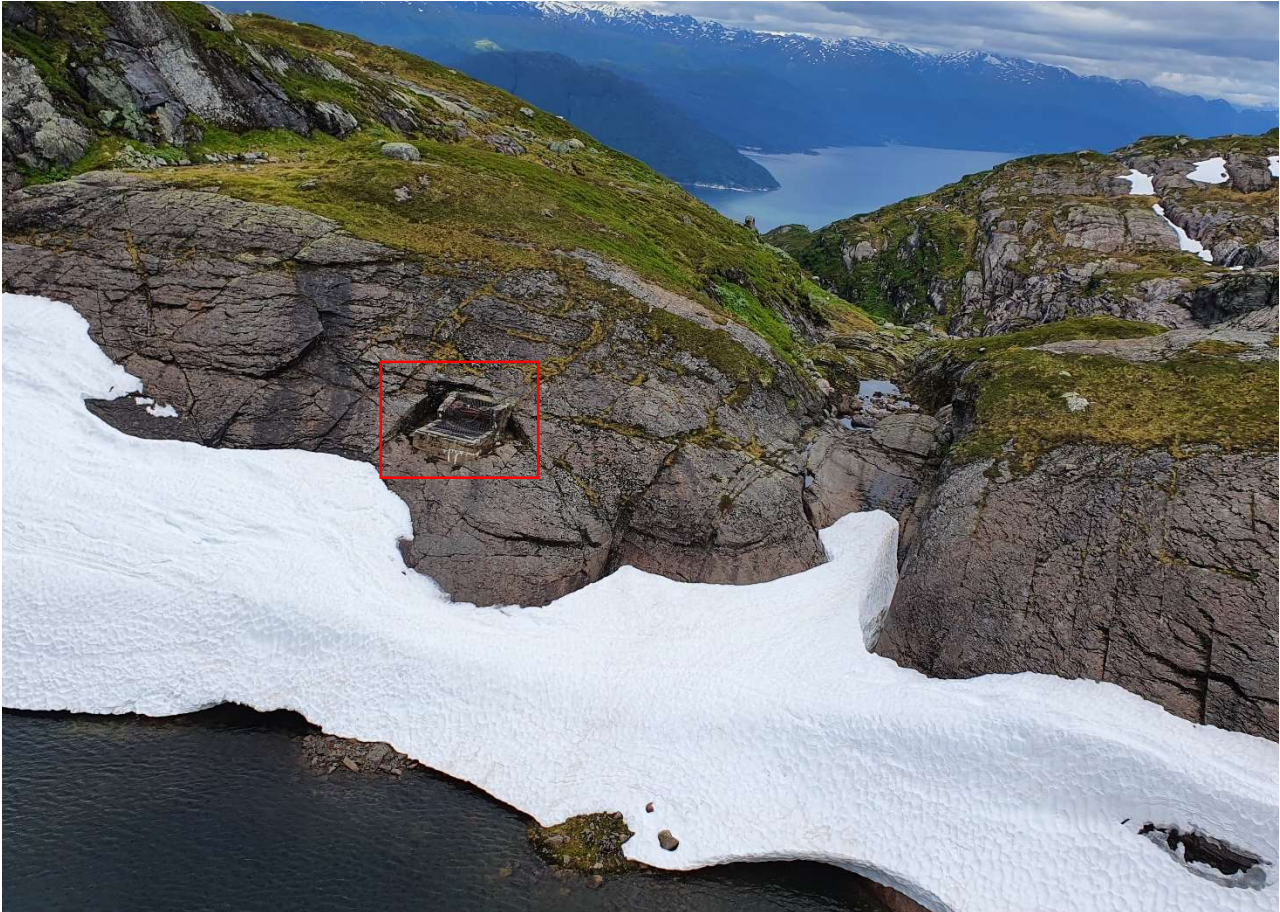
Figur 2-12: Betongkonstruksjon i forbindelse lukesjakt. Bildet er fra tjernet nedstrøms dammene.

Nedstrøms dammene ligger det et tjern. Vannstanden i dette tjernet holdes nede ved hjelp av en tunnel som ligger ved utløpet av tjernet. Tunnelen har en lukesjakt og over lukesjakten ligger det en mindre betongkonstruksjon. Se Figur 2-12. Betongkonstruksjonen har ingen funksjon i dag og skal derfor fjernes. Adkomst til rivearbeidene vil skje med helikopter eller flåte for å unngå nye anleggsinngrep i strandsonen bort til lukesjakten.

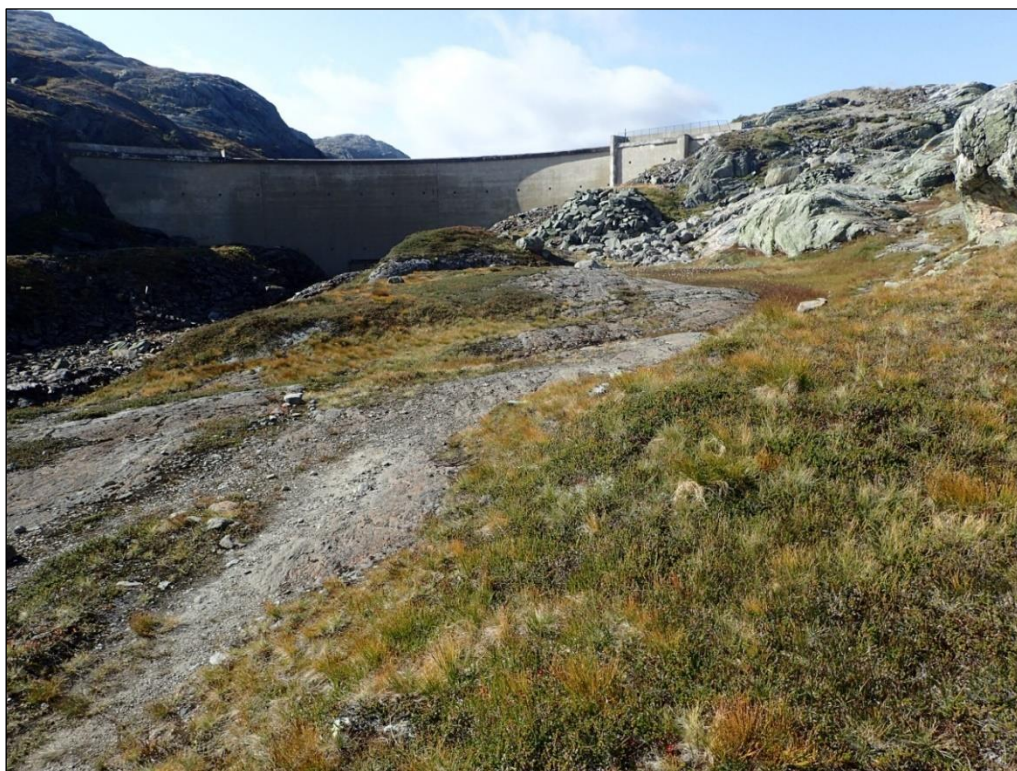
Bilde 2: Bilde av eksisterende dam ved Bjølsgrøvvatnet som skal rives. Ny dam skal bygges like nedenfor, nærmere kamera. Deler av steinrøys fra anleggsarbeidet på 1930-tallet synes til venstre og midt i bildet. Sperredammen synes ikke på bildet.

I forbindelse med bygging av vei til Bjølsegrøvvatnet, og bygging av ny dam og sperredam, har NaturRestaurering (NRAS) undersøkt veitrase (Vei-05 og Vei-11) og dam-området for naturverdier (Figur 1 og Bilde 2 og 3). Både planområdene og tilgrensede arealer som kan bli direkte berørt av utbygging, har blitt undersøkt.

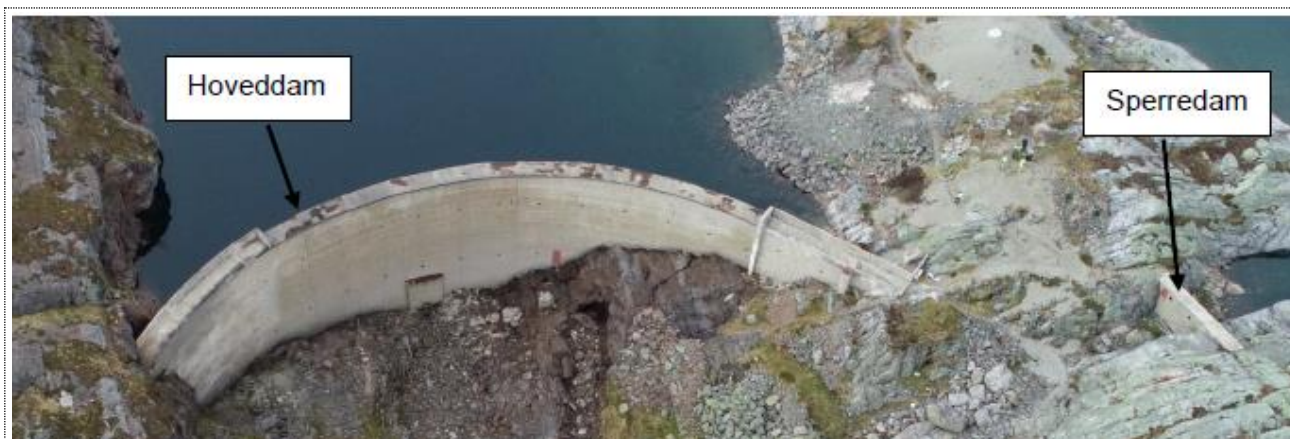
Norconsult har på oppdrag fra Statkraft Energi AS kartlagt damanlegget ved Bjøsegrøvatnet. Eksisterende konstruksjoner som skal fjernes er vist på bildet under. Hoveddam stod ferdig i 1936, er ca. 100 meter lang, 22 m høy og sperredam er ca. 11,5 m lang, 4 m høy med bredde på damkrone på 1.5m.

Hoveddam og sperredam skal rives. Planlagt riving av damanlegg skal utføres i 2026, etter ny anleggsvei er ferdig.

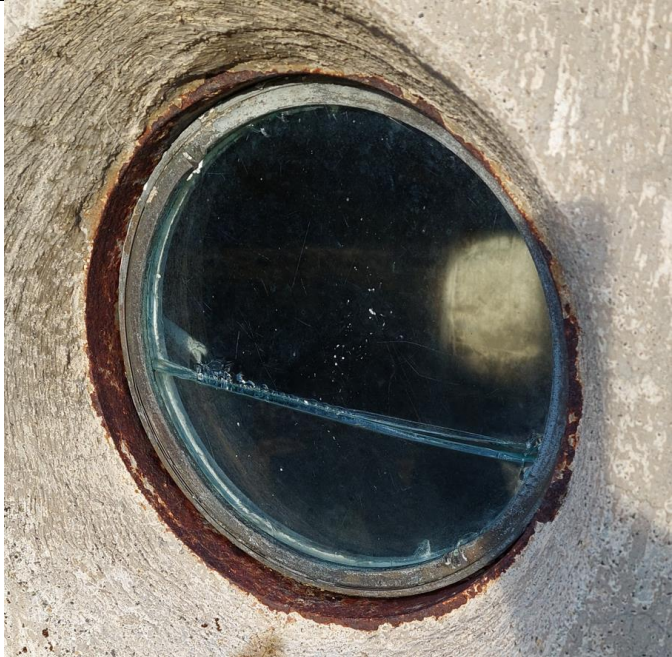
Observasjoner	Kommentar	Bilde
Vindu i hoveddam og sperredam Ca. 20 stk. 1 stk i fangdam.	totalt ca. 21 enkeltglass vindu uten synlig fug.

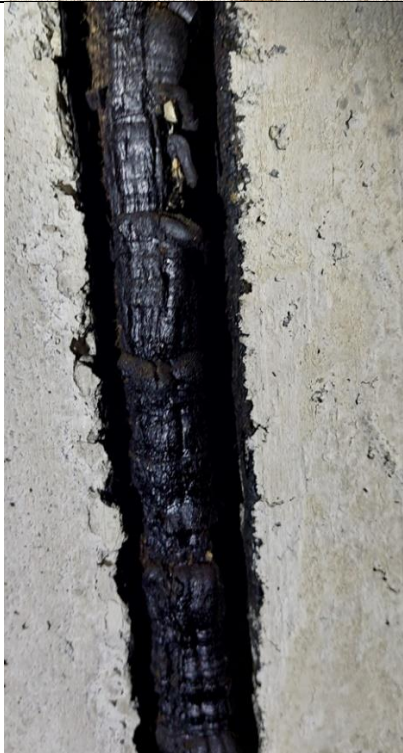
Fug i hoveddam på innsiden (loddrett) Ca. 100 lm.	Analysert for PAH, PCB og asbest. Ikke påvist over grensen for farlig avfall. Saneres før man river betongen som egen fraksjon. Leveres til godkjent mottak som restavfall.
