Søknad om mottak av kasserte kjøretøy

Hermod Teigen AS har overtatt alle aksjer i tidligere Sires skraphandel AS (org. 857 070 992) og søker med dette om etablering av mottak for kasserte kjøretøy på samme lokalitet i Sandveien 16, på industriområdet Kvåvikmoen i Lyngdal kommune.

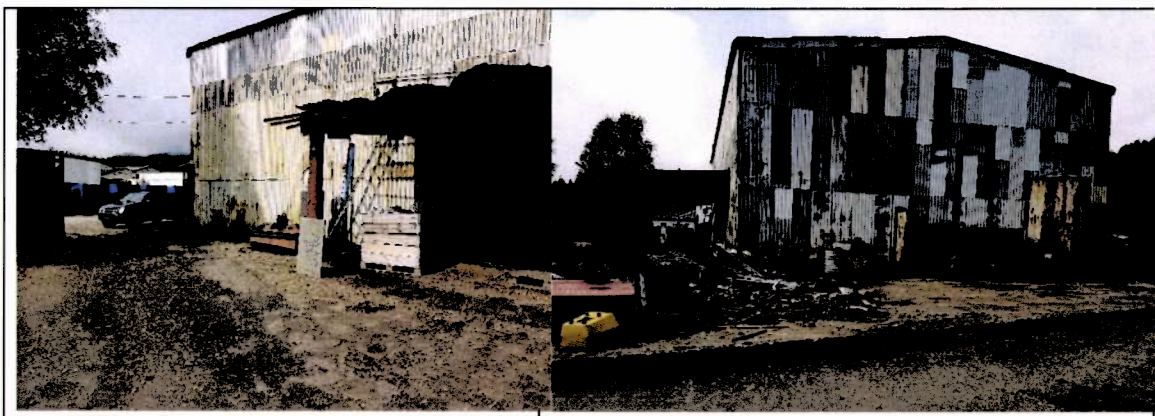
Bilder av dagens bygg som vil bli rehabilitert. Ny vekt og port samt adm. kontor etableres ved dagens innkjøring. Utendørs betongplate i østre del av bygget og støpt såle i bygget med fall til sluk som begge er tilknyttet oljeutskiller.

I forbindelse med overtagelse av anlegget vil bygget og området bli vesentlig opprustet. Dette innebærer bl.a. at det vil bli installert ny port inn til området og vekt for registrering av alle leveranser inn og ut fra området. På området er det i dag et stålbygg på 15mx30m med støpt dekke og med mesanin i to etasjer i deler av bygget. Her ble det bl.a. lagret bildeler. Mesaninetasjene vil bli fjernet og det legges ny platekledning på bygget. I sørvestre hjørne, ved ny port og vekt, vil det bli etablert et administrasjonslokale med bl.a. vektterminal.

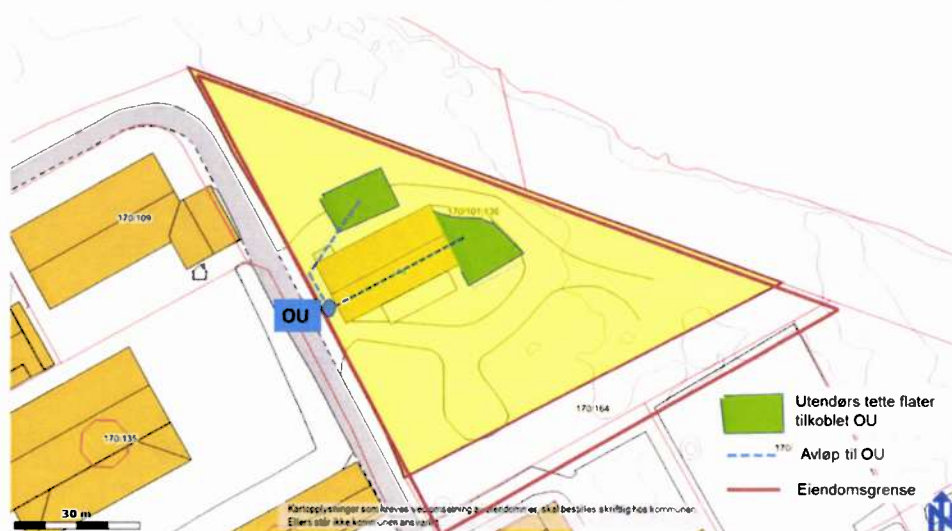
Oversikt over eiendommen med bygg og utendørs betongdekke med avrenning til oljeutskiller (grønn flate nord for bygget er ikke bygget per i dag)

I østre enden av bygget er det en større utendørs betongplate på ca. 200 m². Både denne og betongdekket i bygget (450 m²) er tilknyttet en oljeutskiller på 8m³. Tilstanden på dekket synes å være i bra forfatning. I østre enden av bygget vil det bli avdelt et rom på ca. 10 x 15 m hvor det vil bli installert et saneringsstasjon for kjøretøy, type SEDA. Det vil bli installert en ny port i veggen mot nord i den østre delen av bygget som adkomst til rommet hvor saneringen skal skje. For mellomlagring av kjøretøy i forkant av sanering etableres det ei ny betongplate på ca. 150 m² med fall inn mot sluk som tilknyttes nytt sandfang og eksisterende oljeutskiller. Det er foretatt en inspeksjon av dagens utskiller og en tilstandsrapport på denne er vedlagt (vedlegg 6).

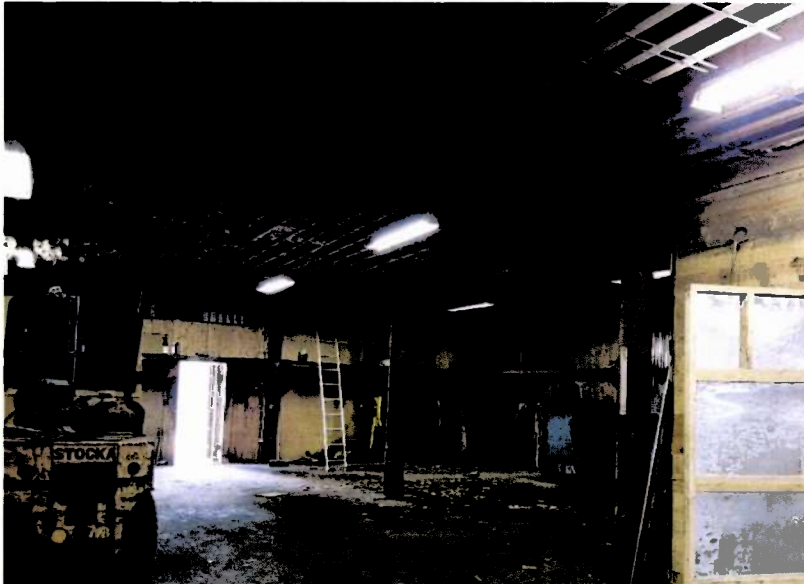
Mesalin rives og innerste 10m av bygget hvor det etableres et SEDA-saneringsanlegg deles av med en skillevegg mot øvrige del av bygget. Alt innvendig treverk fjernes og nye plater på vegger monteres.

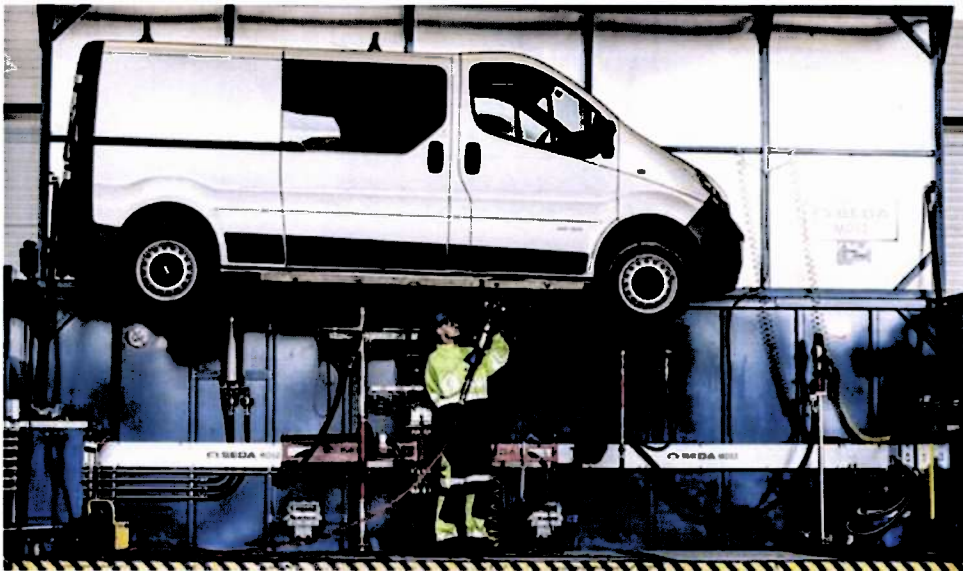
Bilde viser eksempel på SEDA-anlegg for sanering av alle væsker på kjøretøy.

SEDA-stasjonen som installeres benyttes til sanering av alle væsker på kjøretøyet. Pumper og separate slanger for de ulike væsker sørger for at disse lagres på separate tanker, mens bl.a.

oljefilter, katalysator, hjul, etc. fjernes når bilen står på bukk. Saneringen av kjøretøy skjer i tråd med vedlegg 1 til kapittel 4 i Avfallsforskriften om kasserte kjøretøy.

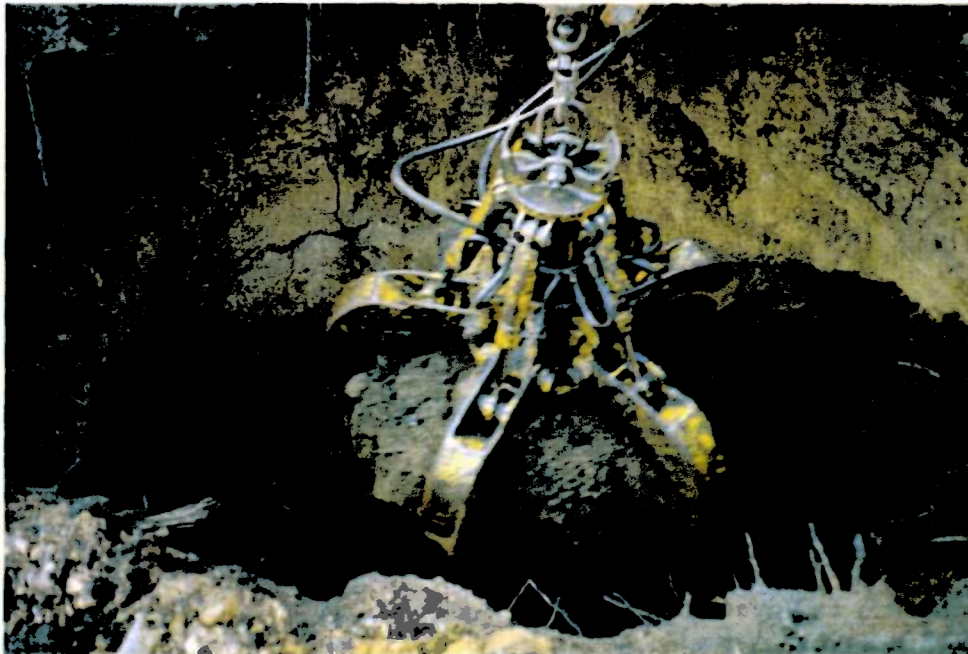
Figur 3: Uttak av masser i sjaktpunkt 1.

Lokalisering av sjaktpunktene er vist på kartutsnitt fig.4. Sjaktpunkt 1 er plassert i kanten av tett flate for oppsamling under bilpressa (med avrenning til oljeavskiller). Punktet er valgt fordi det her kan ha vært lekkasje til undergrunnen fra pressede biler etter at disse er fraktet bort fra område med tett flate.

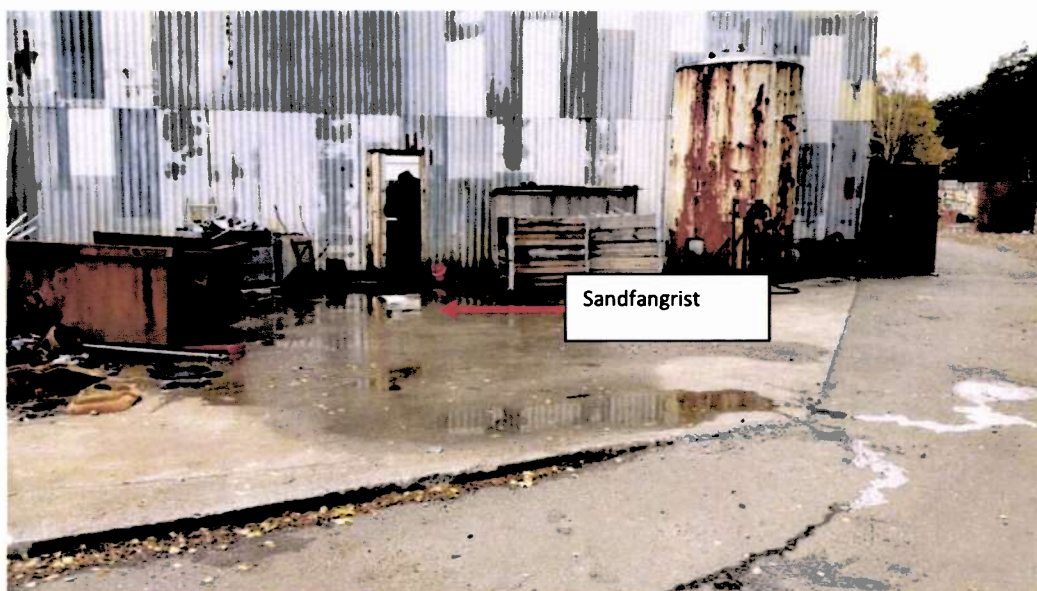
Støpt plate ca.200 m² som drenerer til oljeutskiller

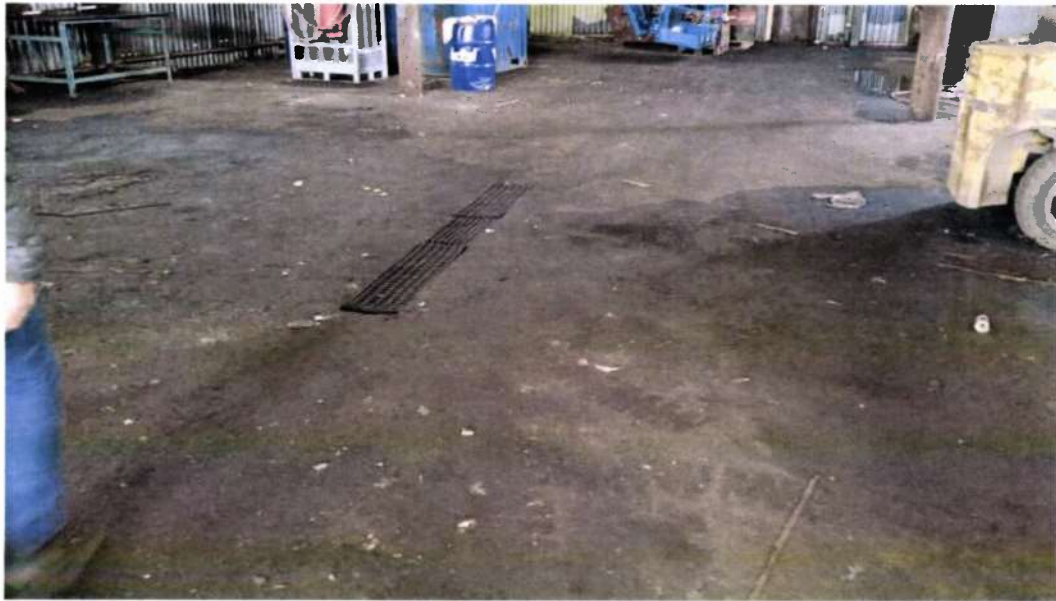
Rist inne i verkstedhall som drenerer til oljeutskiller
