Søknad om tillatelse etter forurensningsloven til **deponering / oppfylling av jord- og steinmasser som ikke er forurenset («rene masser»)**

BRYNSÅSEN STEINBRUDD
SØKNAD OM TILLATELSE TIL ETABLERING AV INERT
DEPONI

BRYNSÅSEN STEINBRUDD, STANGE KOMMUNE VURDERING AV RESIPIENT, GRUNNVANN OG UTLEKKINGSPOTENSIAL

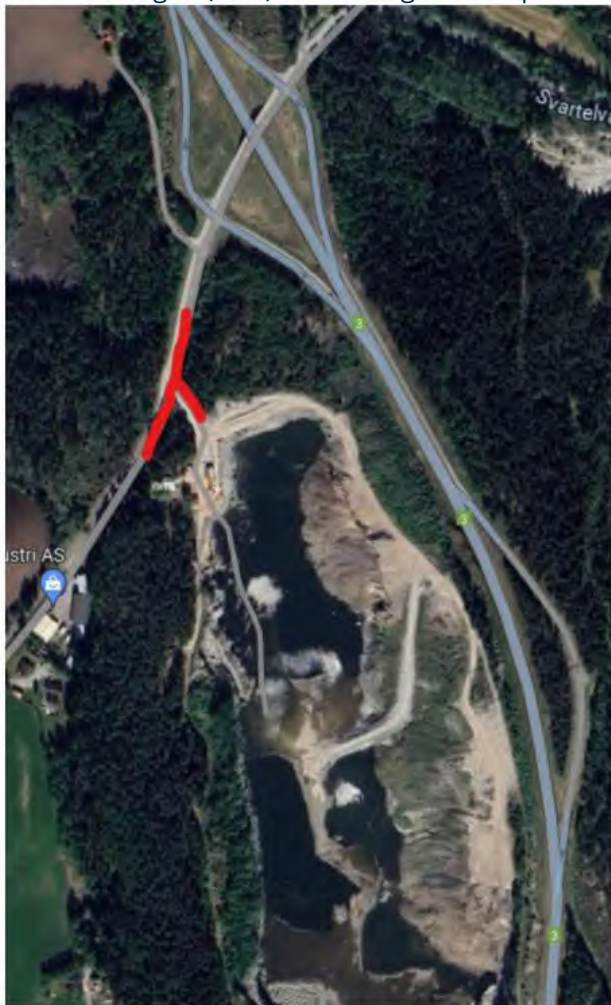
Trafikk inn til anlegget skjer via Brynsvegen (Fv 1920) med beregnet ÅDT 280 med 10% lange kjøretøy. Innkjøringen ligger ca. 200 meter fra der Brynsvegen krysser Nord-Østerdalsvegen (Rv 3) med beregnet ÅDT på 6 400 og der 20% er lange kjøretøy.

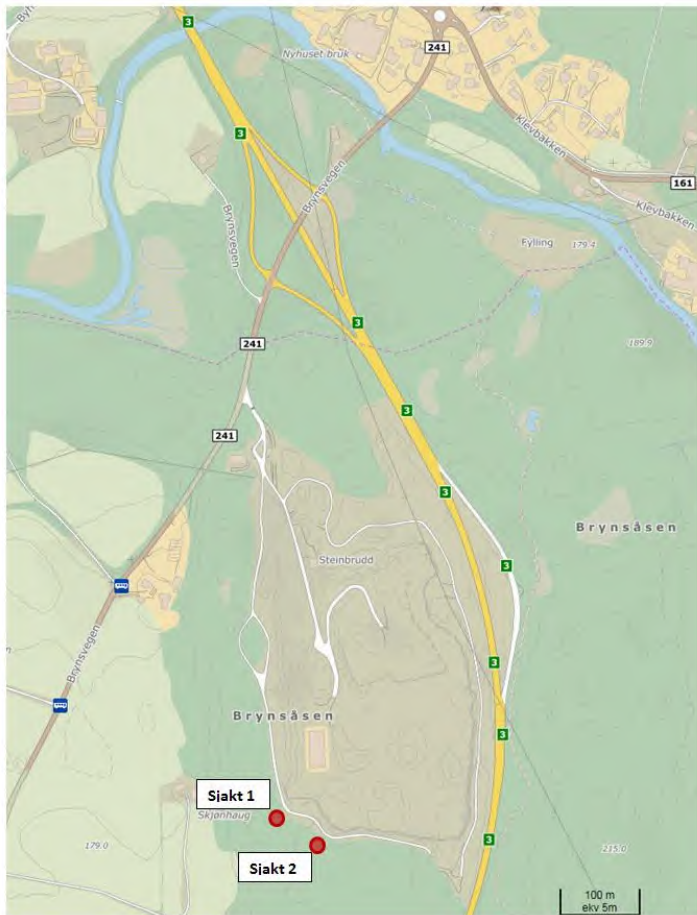
Figur 7: Kart over prøvetakingspunkter for jord- og moreneprøver (røde punkt) i området rundt Brynsåsen steinbrudd, prøvetatt i november og desember 2017.

For å kartlegge innholdet av tungmetaller og svovel i løsmassene som ligger over gneisen rundt Brynsåsen steinuttak ble det foretatt prøvetaking av jordprofiler i to prøvetakingspunkter (se kart i Figur 7). To sjakter ble gravd og prøvetatt av Rambøll den 15. november 2017 sørvest for selve steinbruddet.

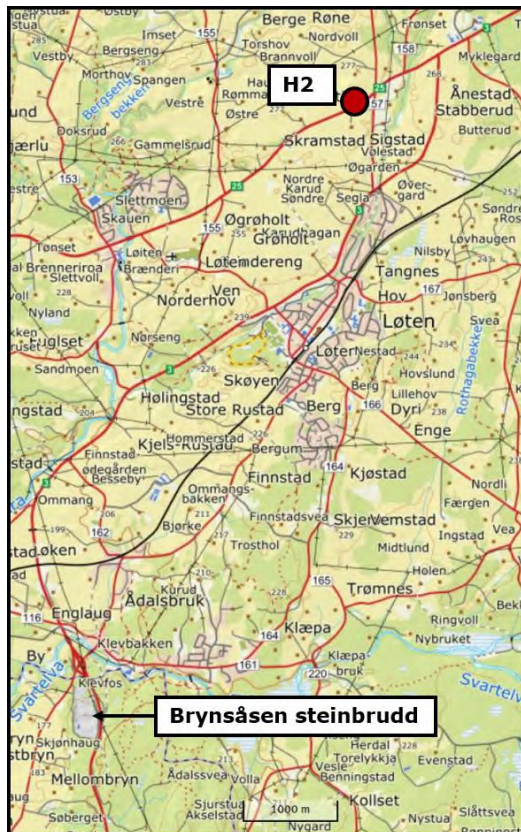
Figur 8: Kart som viser plassering av prøvetakingspunkt H2, prøvetatt av Veidekke Entreprenør AS for kartlegging av typiske svartskifer/alunskifer profiler.

Massene det søkes om tillatelse til mottak på Brynsåsen steinuttak er inerte masser, hovedsakelig fra regionale infrastrukturprosjekter, med forhøyede bakgrunnskonsentrasjoner av metaller. Massenes generelle utlekkingspotensial vil bli testet før levering til Brynsåsen. Veidekke Entreprenør har i forbindelse med sitt arbeid i regionen utført ristetester av ulike sjikt i et typisk svartskifer-/alunskiferprofil for å kartlegge utlekkingspotensialet til denne type masser. Prøver ble tatt ut fra et løsmasseprofil litt nord for Løten sentrum og prøvetakingspunktet (H2) er tegnet inn på kart i Figur 8. Analysene av jordprøvene fra prøvetakingspunkt H2 viser overskridelse av normverdier (TA-2553/2009) for arsen, bly, kadmium, kobber, krom og nikkel. De høyeste konsentrasjonene av arsen, nikkel, svovel og uran er registrert i dypeste sjiktene (H2-P8 og H2-P9). Selv om urankonsentrasjonen er noe lav, er den kjemiske signaturen lik fersk alunskifer (Tabell 2).

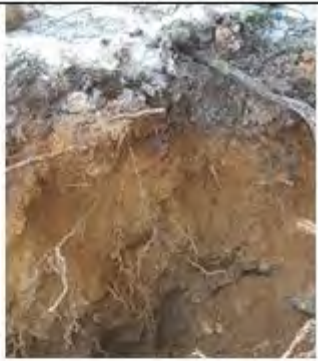
Prøvepunkt	Prøve	Dybdeintervall (m)	Massebeskrivelse	Bilde
Sjakt 1	1-1	0 – 1,2	Brunt podsolprofil

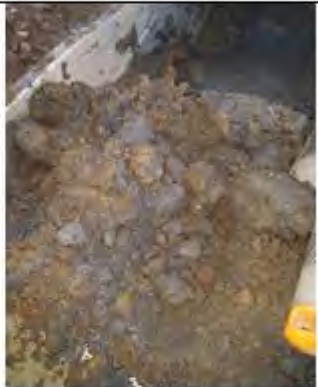
1-2	1,2 – 3,5	Ulike lag med brunaktig morene. Sand, svartgrå leire/siltig masse. Antagelig org. rikt

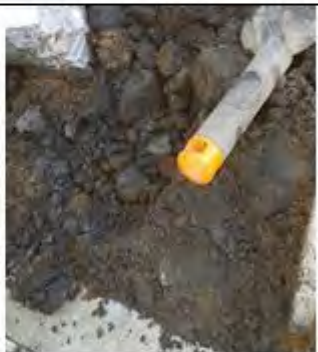
1-3	3,5	Svartgrå leire/silt (fuktige masser) Antagelig mot fjell

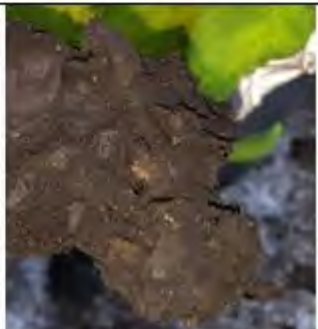
Sjakt 2	2-1	0 – 1,4	Brunt podsolprofil	
	2-2	1,4 – 3,3	Gråsvart leire/siltige masser. Små gulaktige partikler i massene (svovel?)

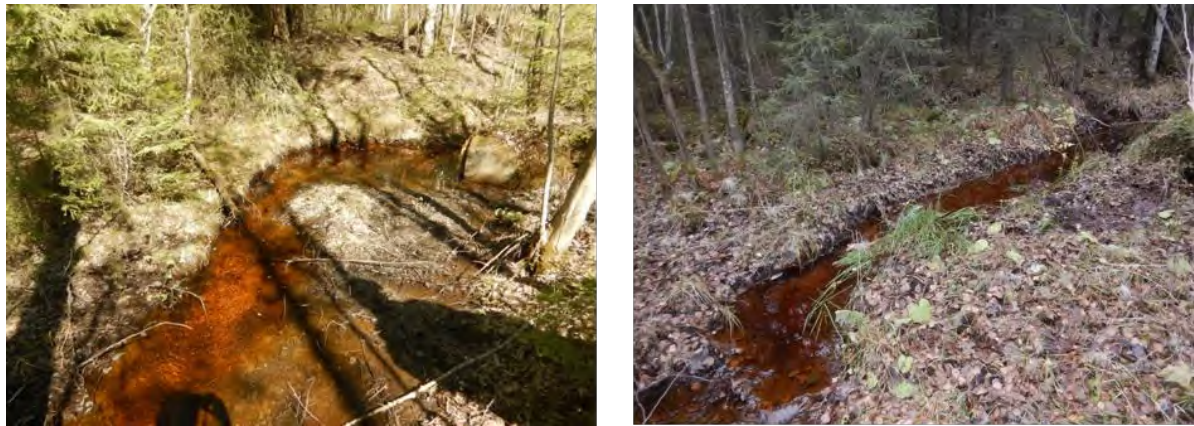
Figur 4. Bilde av prøvetakingspunkt 7R. Den prøvetatte bekken er nærmeste bekk til steinbruddet, beliggende nord for steinbruddet, mellom Svartelva og steinbruddet. Prøvene som er tatt ut fra bekken i mai (t.v.) ble tatt ut noe lengre oppstrøms i bekken enn det som er blitt gjort i oktober (t.h). Prøvestasjonen ble flyttet for å redusere påvirkning fra veien (RV 3) på prøvene.

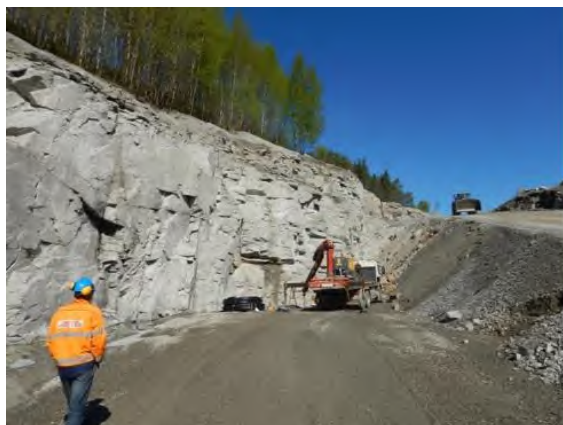
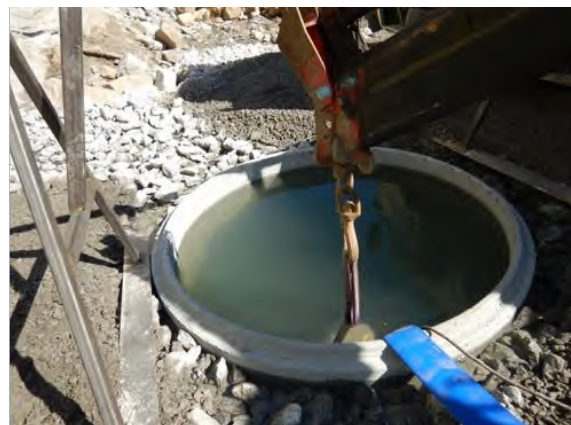
Figur 5. Bilder av prøvestasjon GV1, tatt fra nylig etablert pumpebrønn i Brynsåsen steinbrudds nordvestlige hjørne.

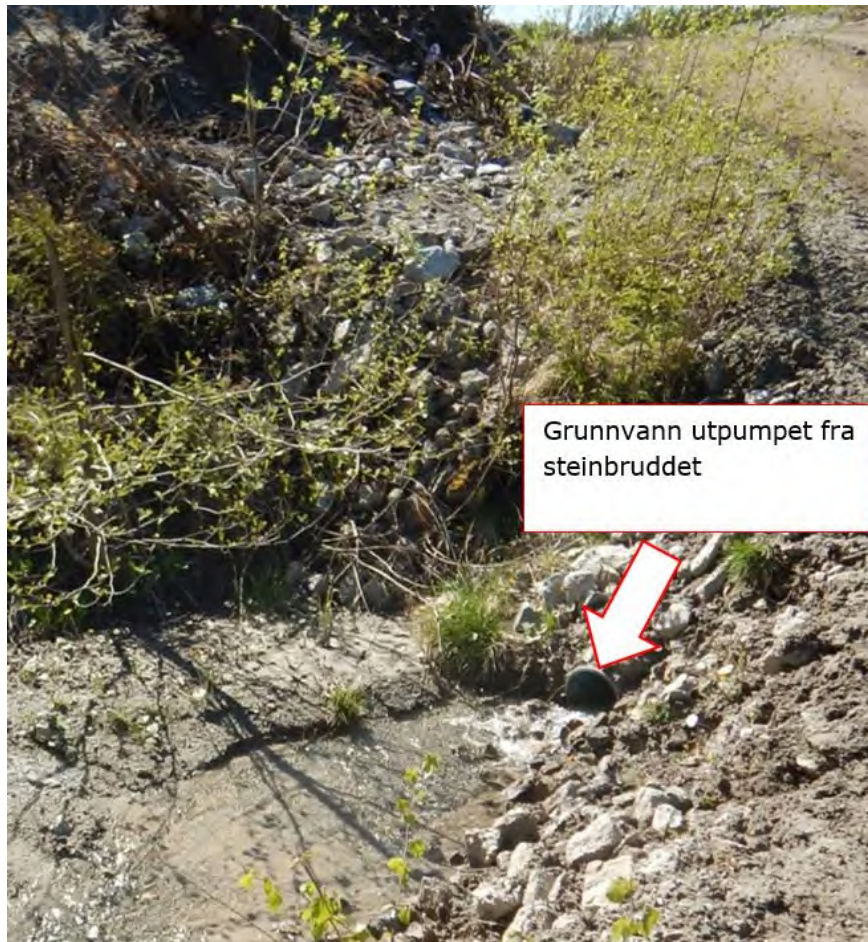
Figur 6. Bilde av grunnvannsprøvestasjon GV2 prøvetatt i mai 2017. Grunnvann ble pumpet ut fra steinbruddet og sluppet til terrenget nord for steinbruddet. Like etter prøverunden i mai ble det tatt i bruk en ny brønn for utpumping av grunnvann fra steinbruddet. Vann fra denne brønnen ble tidligere sluppet til terreng ved steinbruddet.

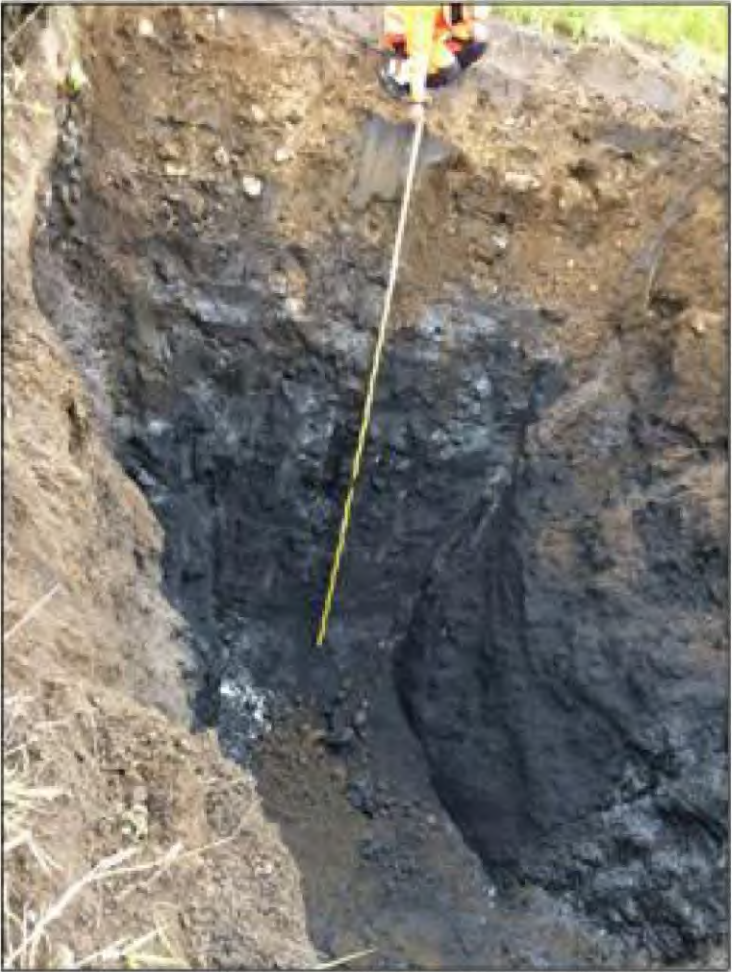
Prosjekt nr.: 417036 Dato: 31.08.17 Punkt nr.: Hull 2 Profil ~7850		Prosjektnavn: Rv 3/25 Prøvetaker: A. Damberg Metode: Sjakting skovling	
Dybde (m)	Prøve nr.	Lagrekke	Kommentar
0	P1	Top jord	Brun, siltig, organisk, kantete til kantrundede steiner (~5 cm), noen større, kantrundede steiner (10 cm), totalt 30-40 % stein
	P2	Sandig, siltig morene	Gul-brun, kantrundede steiner (opp mot 40 cm), totalt 40-50 % stein
1	P3	Sandig, siltig morene	Mørk brun, kantete til kantrundede steiner (opp mot 30 cm), totalt 30-40 % stein, innslag av gul og rød forvitret leirskiferfragmenter, fuktig
2	P4	Morene	Mørk brun-grå, sandig, siltig, kantete til kantrundede steiner (opp mot 30 cm), totalt 40-50 % stein, innslag

3			av gul og rød forvitret leirskiferfragmenter, kalving, vannsig
	P5	Morene	Mørk grå-sort, siltig, leirig, hard å grave i, hvite merker (graveskuffen skraper mot steiner), kantrundede til <u>rundede</u> steiner (opp mot 20 cm), totalt 45-55 % stein, lite kalving fra sidene observert, kalving, våt GV nivå ~3 m
4	P6	Leirskifer, morene	Svart, hard å grave i – byttet grabb, blanke flater med hvite merker, kantrundede steiner (opp mot 20 cm), totalt 45-55 % stein, kalving, våt
5	P7	Leirskifer, morene	Svart, hard, kantrundede steiner (opp mot 10 cm), totalt 50-60 % stein, blanke flater, litt rustfarget forvitring, kalving, våt
	P8	Leirskifer	Svart, hard blanke flater, tørr konsistens, lite svovellukt
	P9	Leirskifer	Svart, hard, noe gul-rustbrun forvitring, blanke flater, tørr konsistens, pyritt, noe svovellukt Ingen samling av vann i bunn
			Stopp: nede på gravemaskinas rekkevidde, nådd leirskifer
