**Gjerdrumsveien 80, gnr./bnr. 55/25, 2020 Skedsmokorset i Lillestrøm kommune.**

Geoteknisk vurdering – Etablere snødeponi ved Skedsmo massesenter

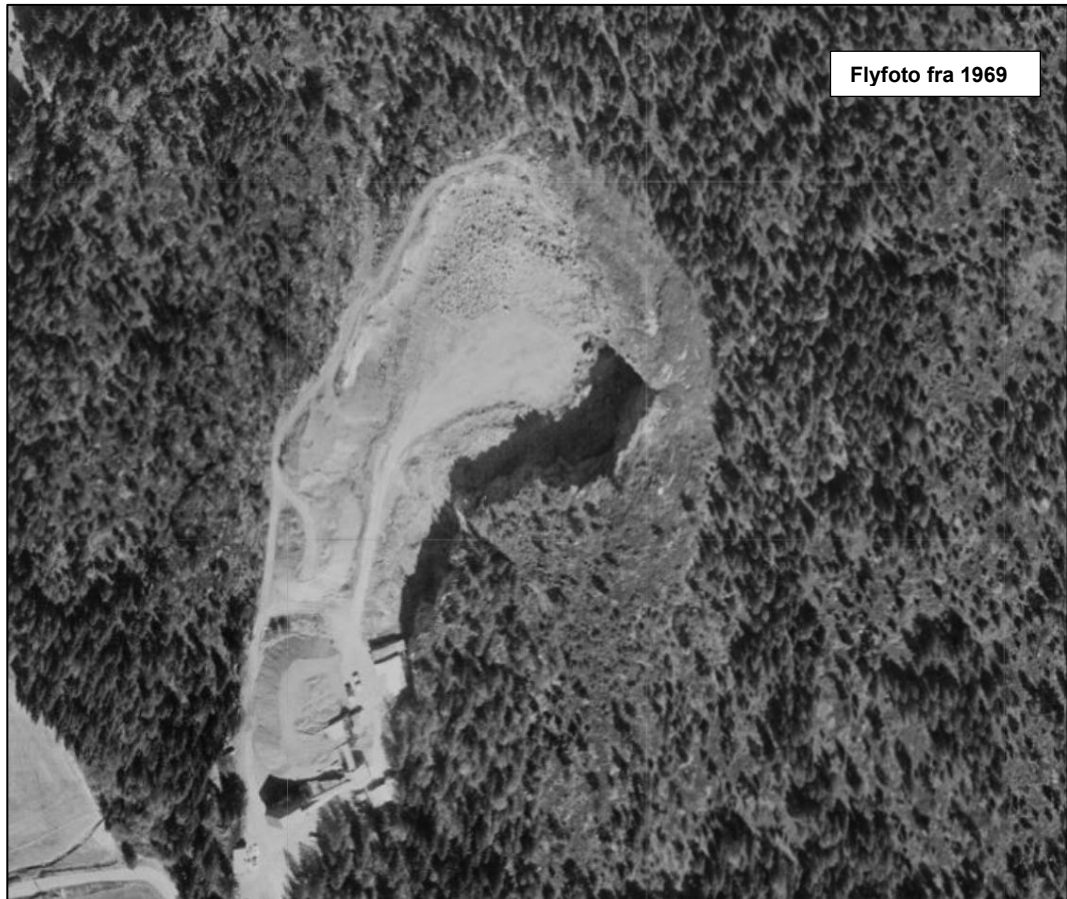
Bilde 1.3 Flyfoto fra 1969 viser tidlig fase ved Skedsmo massesenter. Kilde: <https://kart.finn.no/>

Ifølge Nasjonal løsmassedatabasen (bilde 1.8) ligger tiltaksområdet i et område med bart fjell, og grenser til et belte med moreneavsetninger i sør. Basert på flyfoto (bilde 1.2-1.7) kan man se utvikling av massesenteret fra 1969 til i dag, hvor man ser at fjell har blitt sprengt systematisk i retning nord. Vest for tiltaksområdet er det flere dyrkede områder hvor det er hav- og fjordavsetninger i grunnen, som primært består av finkornede materiale fra fin sand til leire.
