Tittel: Søknad om utfylling og mudring Storelva

Vedlagt følger søknad om utfylling og mudring i Storelva (Storelva naturreservat) for erosjonssikringstiltak iht. Forurensningsloven og Forskrift om fysiske tiltak i vassdrag i Hole kommune. Søknaden medtar også søknad om dispensasjon fra Forskrift om vern av Nordre Tyrifjorden og Storelva naturreservat, Ringerike og Hole kommune.

TITTEL Erosjonssikring og sedimentprøver

EMNE: Forprosjekteringsrapport

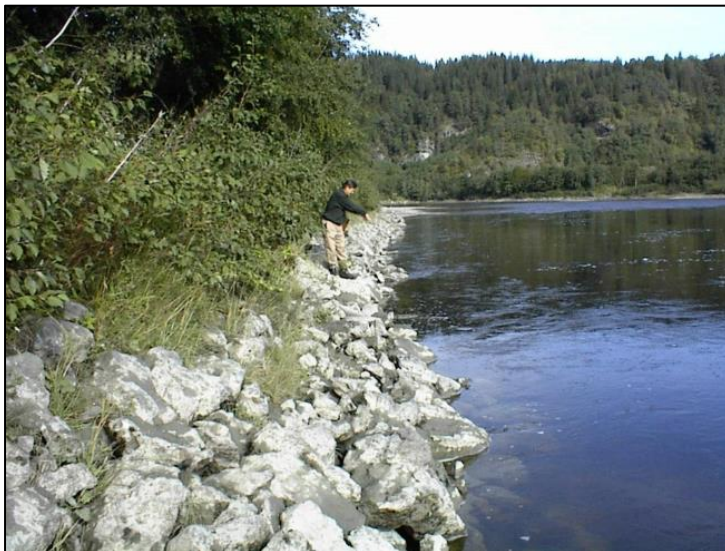
Figur 4. Eksempel på ordna steinlag Kilde: NVEs modul F2.201

Ordna steinlag (se Figur 4) er vurdert som den beste metoden for erosjonssikring i Storelva. Denne metoden sikrer ønsket sikringseffekt, samtidig som den bevarer elvas naturlige utforming og økosystem, og møter beboernes behov for bruk av elvebredden. Alternativer som plastring, gabioner, og betongkonstruksjoner ble vurdert, men ordna steinlag anbefales fordi det stabiliserer skråningen effektivt og tåler sterk vannføring. Metoden demper vannhastigheten ved hjelp av hulrom mellom steinene, noe som bevarer en naturlig vannstrøm og gir skjulesteder for fisk og smådyr, inkludert ev. edelkreps, og kan gjøre området mer attraktivt for elvemuslinger. Tiltaket vil også omfatte bevaring og reetablering av lokal jord og vegetasjon, noe som støtter bruken av området som friluftsområde og bidrar til å opprettholde det naturlige biologiske mangfoldet.

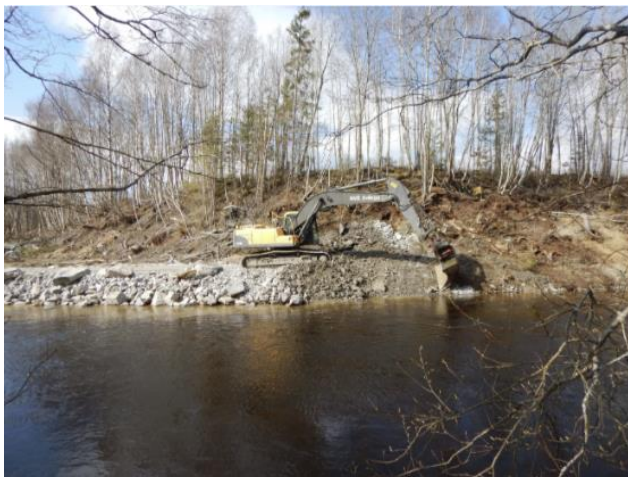
Figur 9. Eksempelbilde omstrukturering av elveskråning. Kilde: NVEs modul F2.201

For å etablere deler av sikringstiltaket vil det være nødvendig med omstrukturering av eksisterende elveskråning, både under normal og høy vannstand, se eksempelbilde i Figur 9. Omstrukturering av massene vil utføres ved hjelp av gravemaskin og blir vurdert som mudring. Skråningen vil bli lokalt omformet ved å flytte eksisterende mudringsmasser før plassering av stein. Massene skal gjenbrukes direkte i elven eller på land innenfor det samme området, og det er ikke planlagt noen permanent fjerning av materiale.

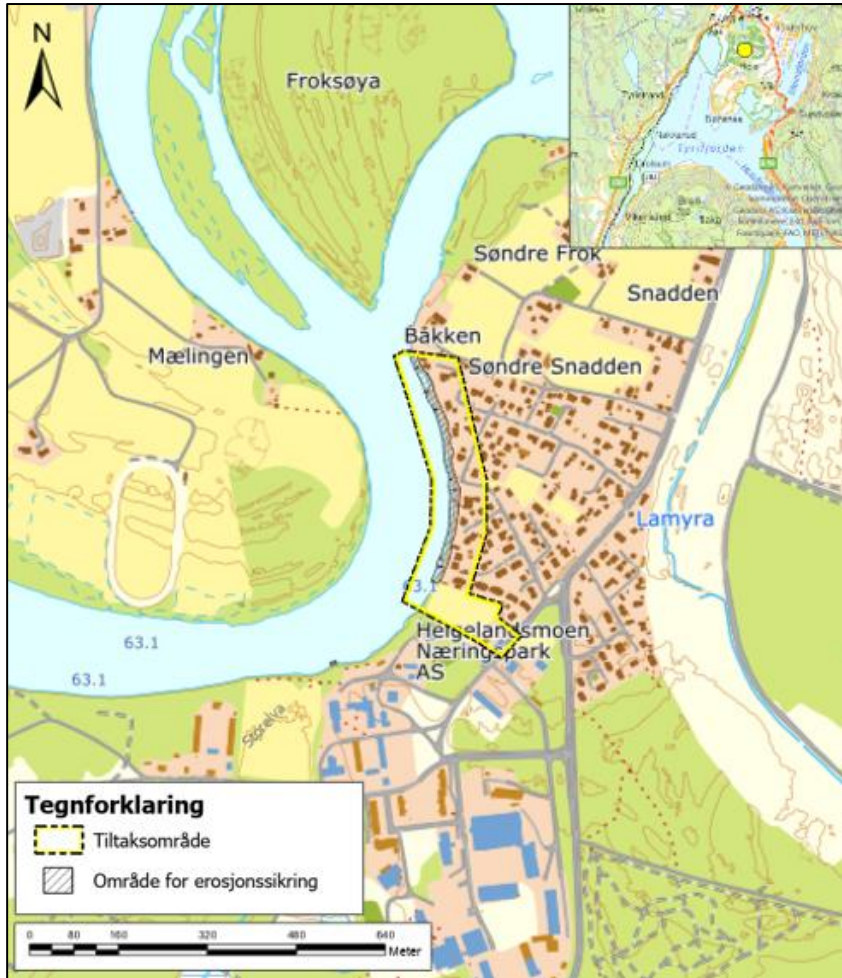
Figur 1 – Oversikt over tiltaksområdet og område hvor det er planlagt etablert erosjonssikring.

Figur 1 og Vedlegg A viser en oversikt over tiltaksområdet og tilgrensende områder.

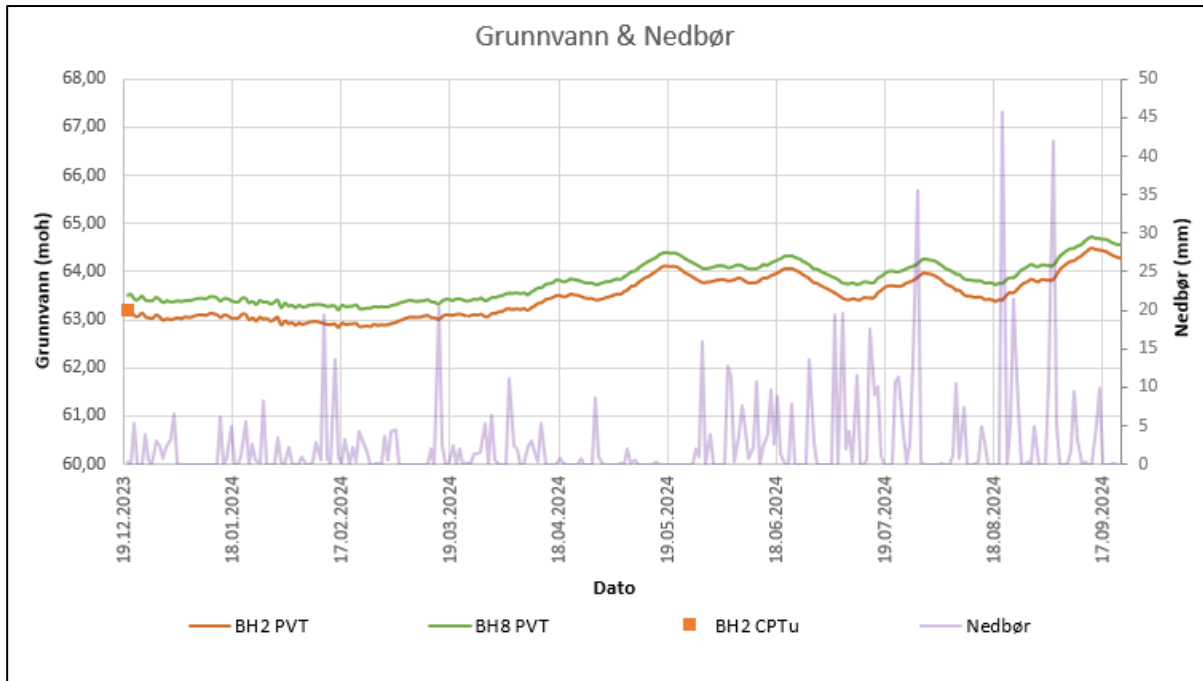
Figur 2 – Grunnvannshistorikk (porevannstrykk (PVT)) fra installerte piezometere i perioden 20.12.2023-23.09.2024, sammenstilt mot nedbørshistorikk (/6/).

To piezometere med minne er installert for langtidsovervåkning av grunnvannsstanden i tiltaksområdet (jf. figur 2). Det er ikke foretatt målinger av vannstanden til Storelva siden juni 2024. Måledataen antyder at det er en hydraulisk forbindelse mellom Storelva og borehullene (BH 2 og BH 8). Siden juni har grunnvannsstanden økt, noe som derfor er antatt å skyldes en økning i elvens vannføring i takt med tilførsel av smeltevann og økt nedbør.

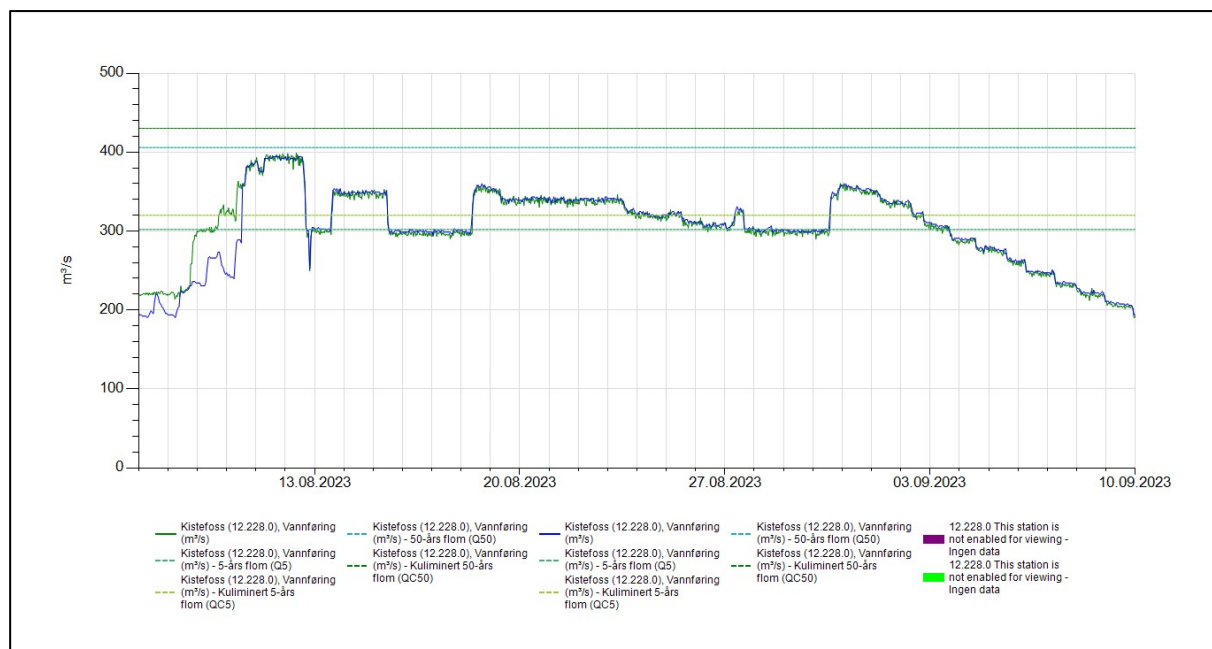
Figur 8 – Vannføring under flomhendelsen i 2023 ved Kistefoss stasjon.

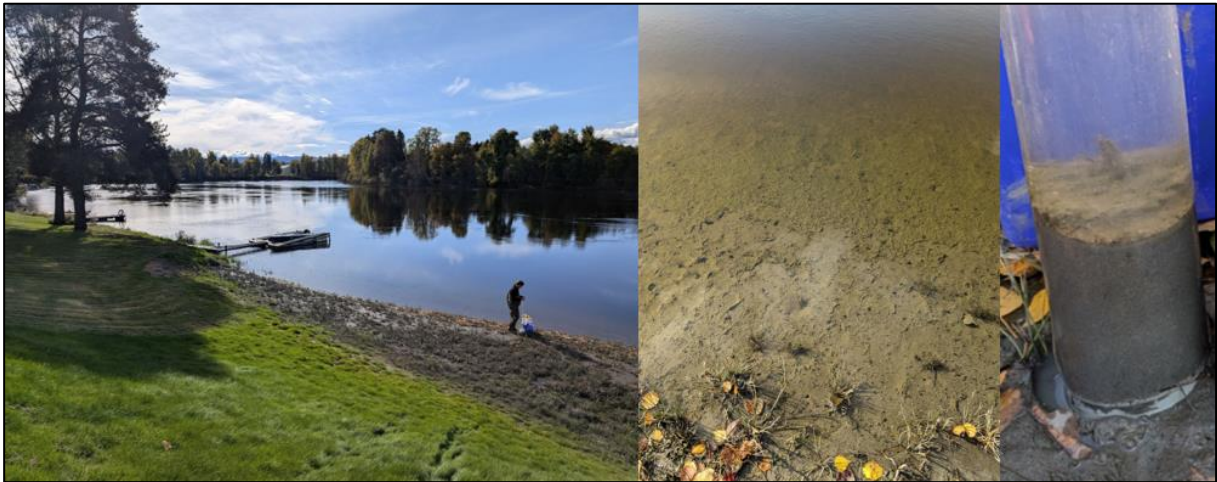
Figur 10 – Tiltaksområdet befart den 27. September 2024 med oversikt over elvebunn og prøvetatt sediment.

Se figur 10 for oversikt over elvestrekningen og prøvetatt elvebunn. Som vist i figuren tilbyr arealene i tiltaksområdet ingen skjul eller føde for edelkrepsen. Videre har en beboer tilgrensede elven krepset oppstrøms og nedstrøms i vassdragene i sin oppvekst, og sluppet ut små kreps ved tiltaksområdet. Ingen av disse har blitt observert i ettertid til dags dato av samme nabo.

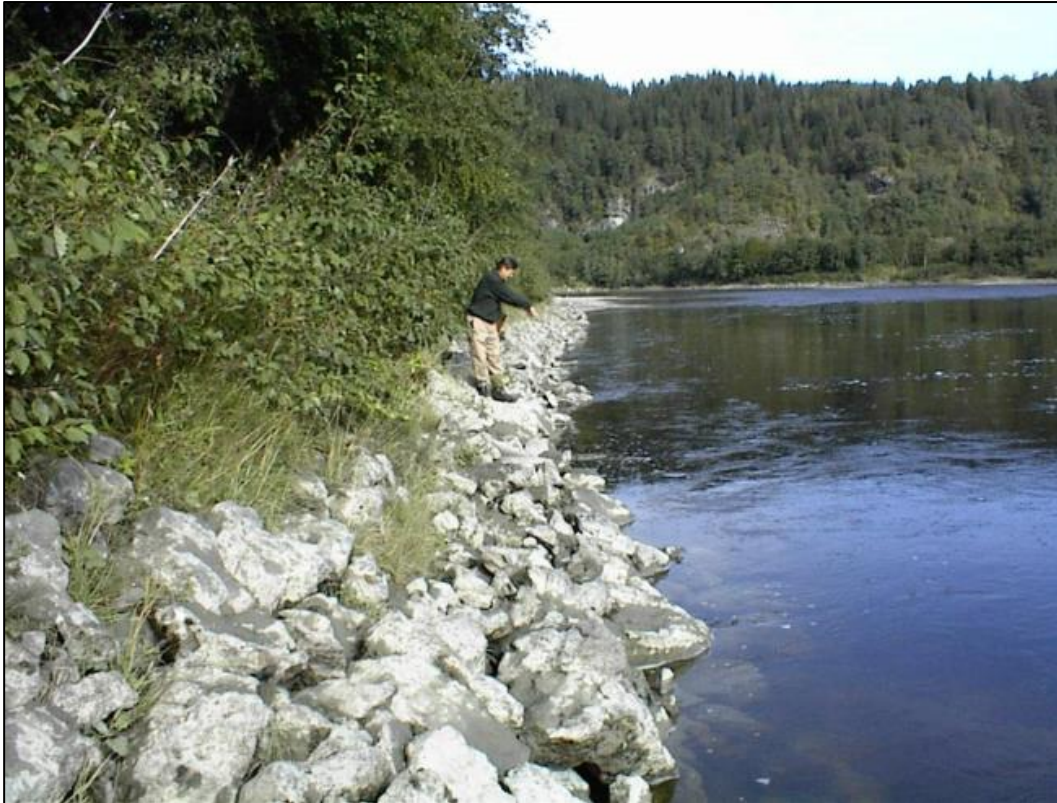
Figur 12 – Eksempel på ordna steinlag (/22/).

Ordna steinlag er vurdert som det mest egnede erosjonstiltaket i tiltaksområdet. Et bilde på hvordan dette vil kunne se ut er vist i figur 12. Metoden er vurdert opp mot og valgt som primærsikring til fordel for alternativer som plastring av elvebredden, buner, gabioner, betongkonstruksjoner, terskler og jord-arming. Dette begrunnes med at metoden best vil ivareta vassdragets naturlige utforming og miljøet i elven, samtidig som beboereneres interesse i forhold til båtfortøyning og bruk av elvebredden i stor grad blir ivaretatt. Ordna steinlag er også tidligere etablert i Storelva og er et godt alternativ for erosjonssikring i tiltaksområdet, både av geotekniske, hydrologiske og biologiske hensyn.

Metoden hindrer videre undergraving og resulterende utglidning av masser, da den er vurdert å kunne motstå vannets høye energi under stor vannføring, og dermed redusere erosjon av skråningen. I tillegg vil hulrommene mellom steinene kunne bremse vannhastigheten og opprettholde en mer naturlig vannstrøm enn ved bruk av tette og jevne overflater. Dette, sammen med planlagt bevaring og reetablering av stedlig jord, planter og trær over steinene, vil være gunstig for videre bruk av elvebredden som et friluft- og naturområde. På denne måten ivaretas også det naturlige biologiske mangfoldet.

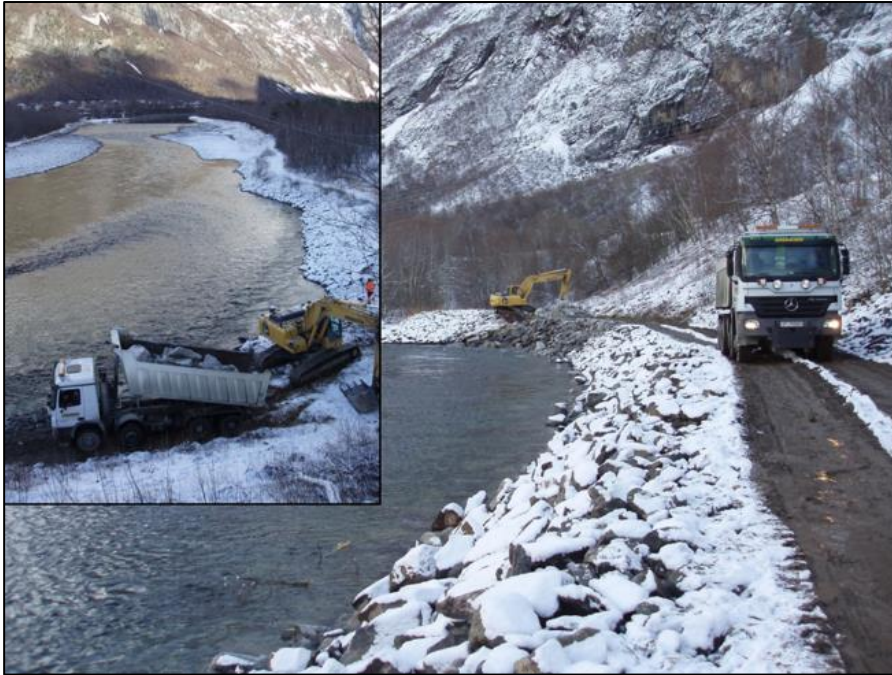
Figur 14 – Sålen i sikringen fungerer som anleggsvei og mottak av masser. Anleggsveien fjernes etter hvert som tiltaket ferdigstilles (/23/).

Massene legges gradvis ut langs elvekanten og vil samtidig fungere som en midlertidig anleggsvei frem til den nordlige delen av tiltaksområdet er nådd (jf. figur 14). Deretter vil steinblokkene plasseres som et permanent ordnet steinlag, og anleggsveien vil gradvis fjernes etter hvert som gravemaskinen trekker seg tilbake mot den sørlige delen av tiltaksområdet.

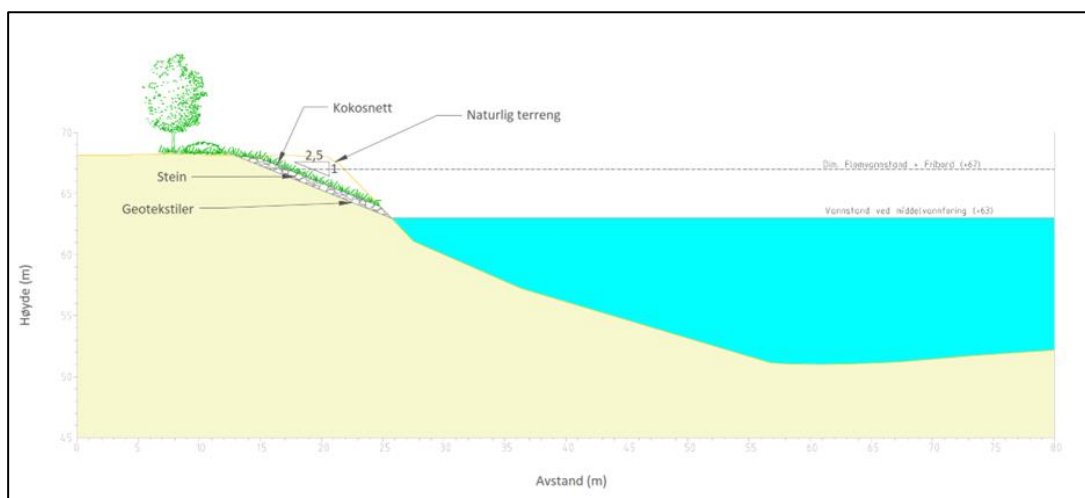
Figur 16 – Prinsippkisse for enklere tiltak ved Solengveien 71. Snitt A-A' er markert.

Skråningen utenfor Solengveien 71 er svært bratt og strekker seg ned til en del av elven som er betydelig dypere enn for det øvrige tiltaksområdet. Det er vurdert at erosjonssikring i form av ordnet steinlag vil kreve svært store mengder stein og medføre et uforholdsmessig stort inngrep i elven. Erosjonssikringen i denne delen av elveskråningen er derfor planlagt utført ved å grave av toppen av skråningen og gjøre den slakere før den dekkes med sikringsmasser i kombinasjon med geotekstiler, kokosnett og beplantning (jf. figur 16).

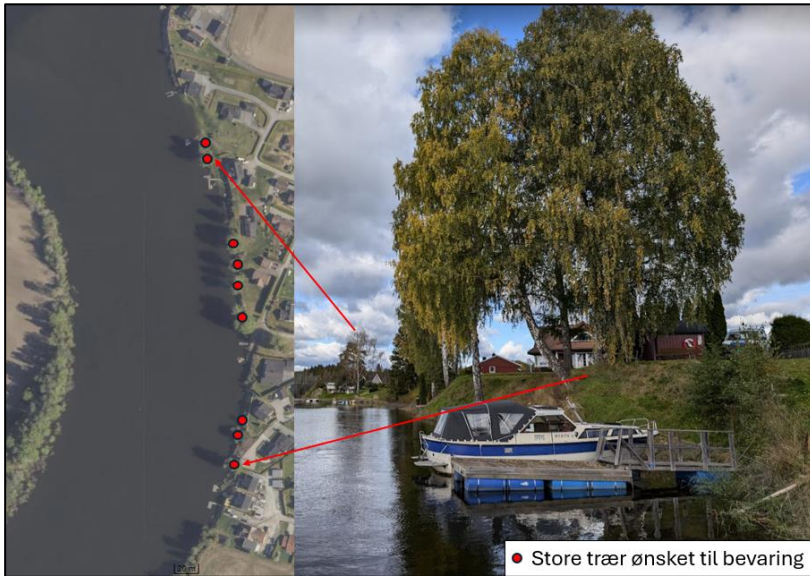
Figur 17 – Trær som er ønsket bevart og beskyttet under planlagt arbeid.

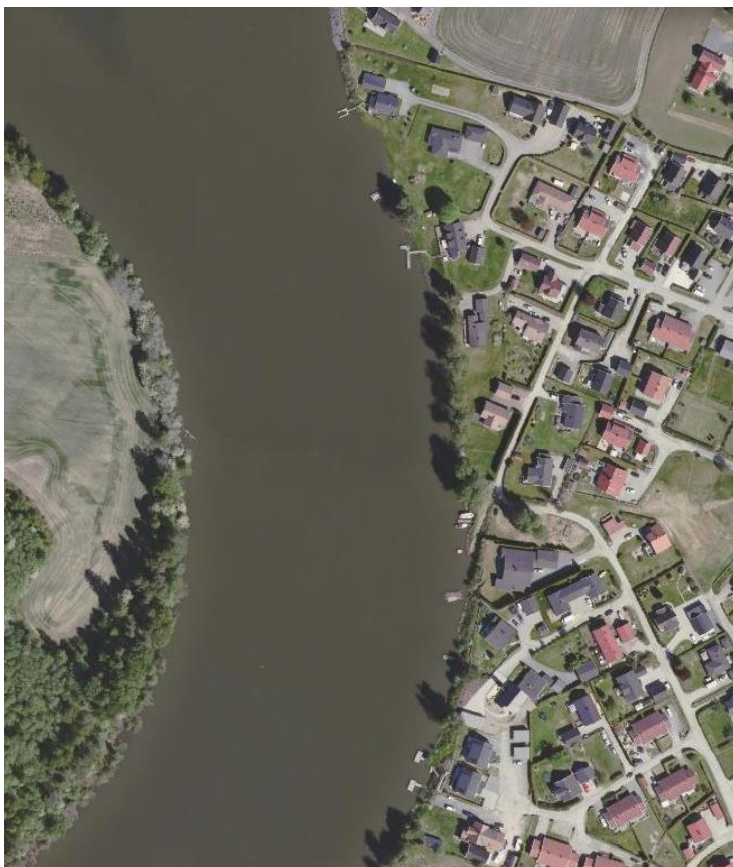
Figur 2. Flyfoto av området (kilde: <https://kart.finn.no>).

Tiltaksområdet er lokalisert ved elvebredden på østsiden av Storelva ved Helgelandsmoen i kommunene Hole og Ringerike i Buskerud. Kart med lokalisering av tiltaksområdet er vist i Figur 1. Flyfoto over området er vist i Figur 2.

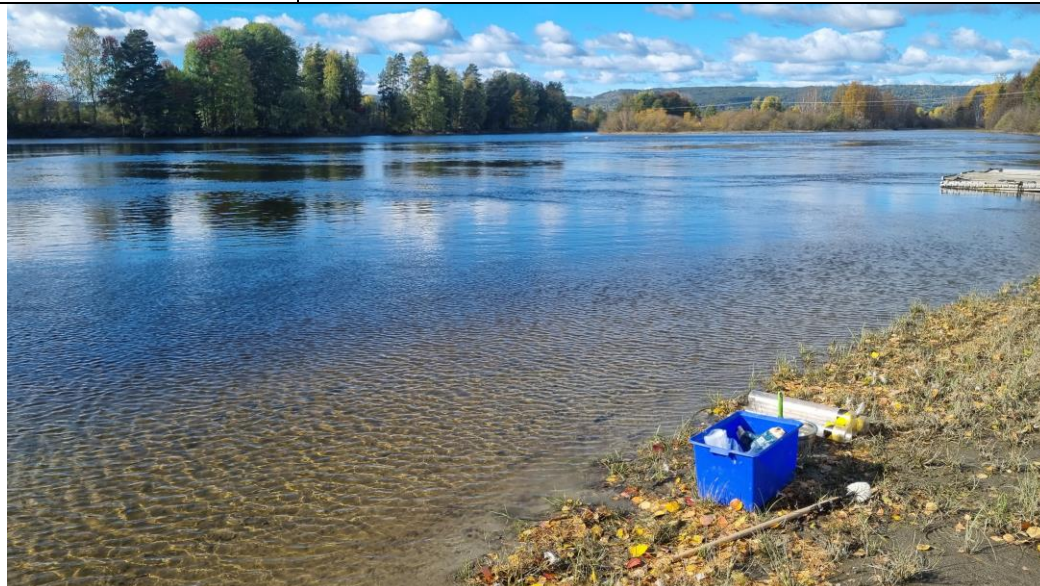
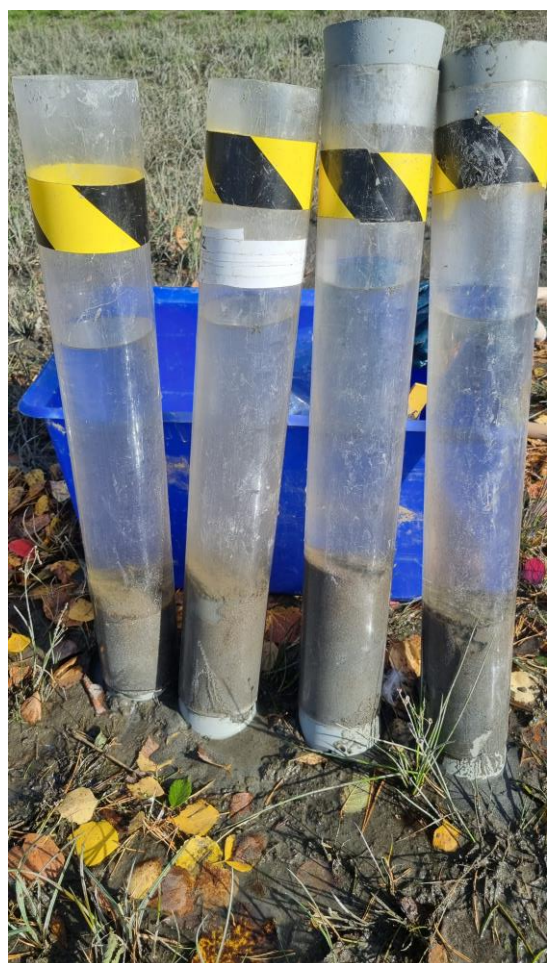
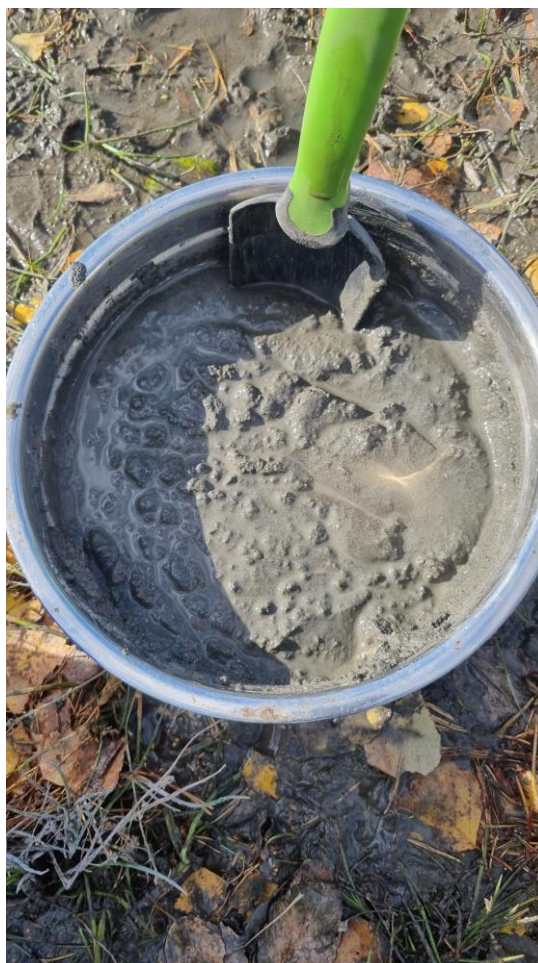
Stasjon S1	Koordinater (WGS 84): 60.118814° N 010.228974° E	Dyp (m): 0,5
Beskrivelse	0-1 cm: Brun fluffy topp 1-10 cm: Grått sandig mudder Prøveuttak: 0-10 cm

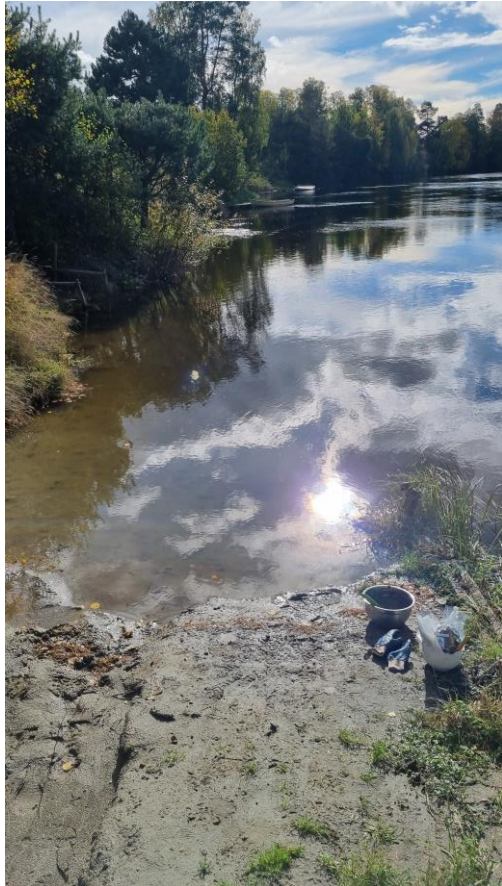
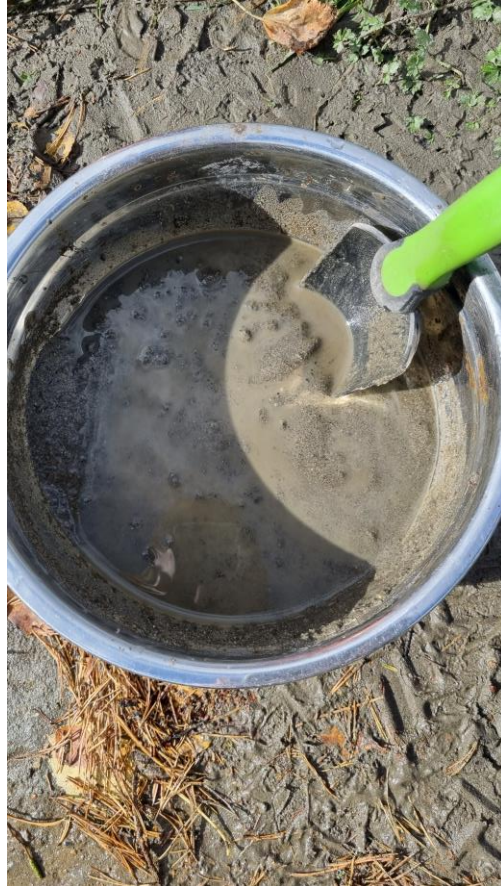
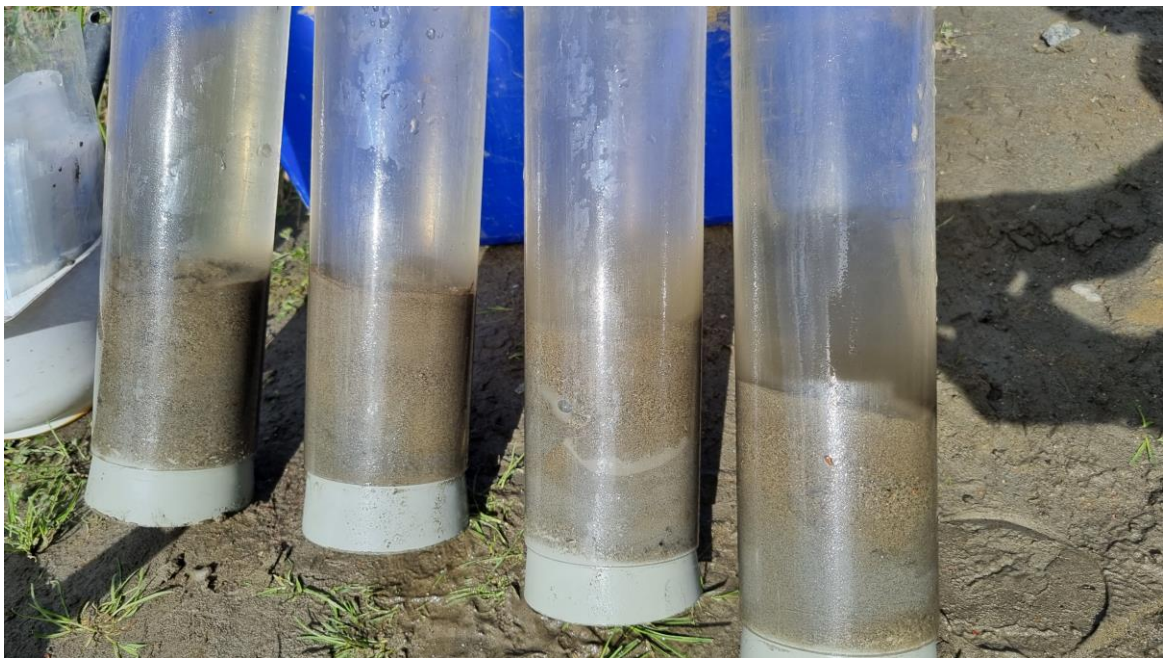
Stasjon S2	Koordinater (WGS 84): 60.116910° N 010.229856° E	Dyp (m): 0,5
Beskrivelse	0-1 cm: Brun fluffy topp 1-5 cm: Brun grov sand 5-10 cm: Grå fin sand Prøveuttak: 0-10 cm

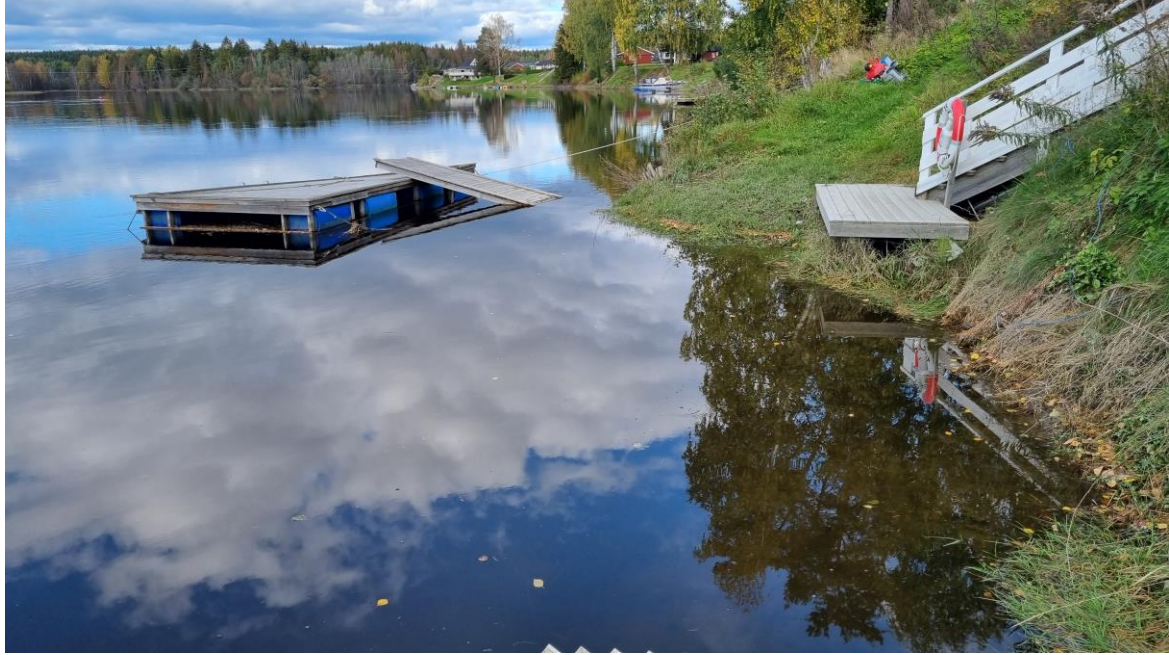
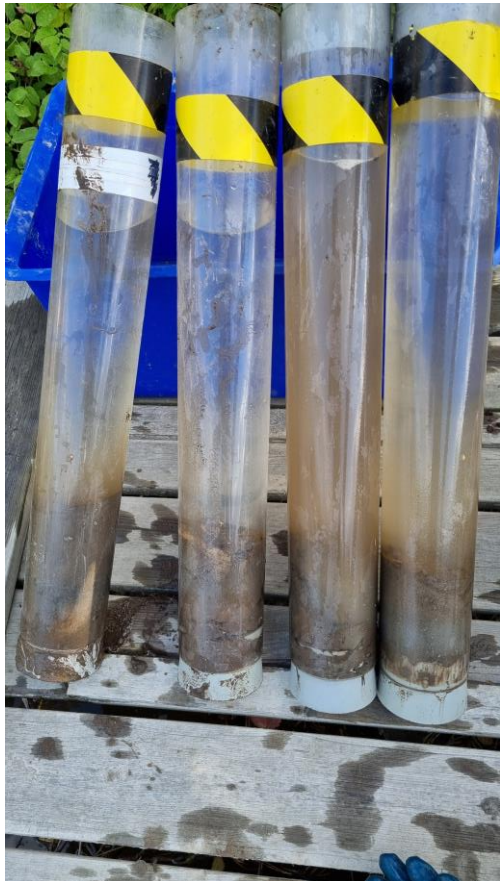
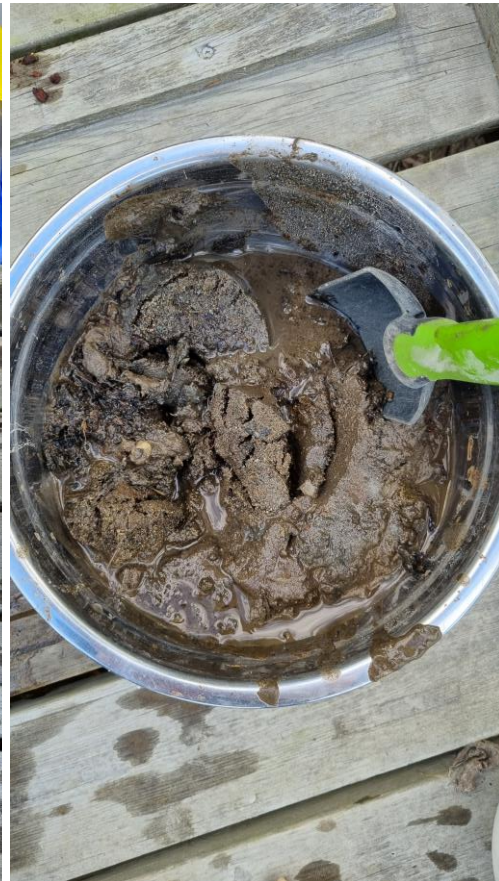
Stasjon S3	Koordinater (WGS 84): 60.115775° N 010.229392° E	Dyp (m): 0,5
Beskrivelse	0-1 cm: Brun fluffy topp 1-4 cm: Brunt sandig mudder 4-10 cm: Grov grå sand Prøveuttak: 0-10 cm
