NOTAT

| OPPDRAAG | Dam Verkensvann - rehabilitering | DOKUMENTKODE | 10206653-01-RIM-NOT-007 |
| EMNE | Tiltak, mudring og utfylling i vann, håndtering av anleggsvann | TILGJENGELIGHET | Åpen |

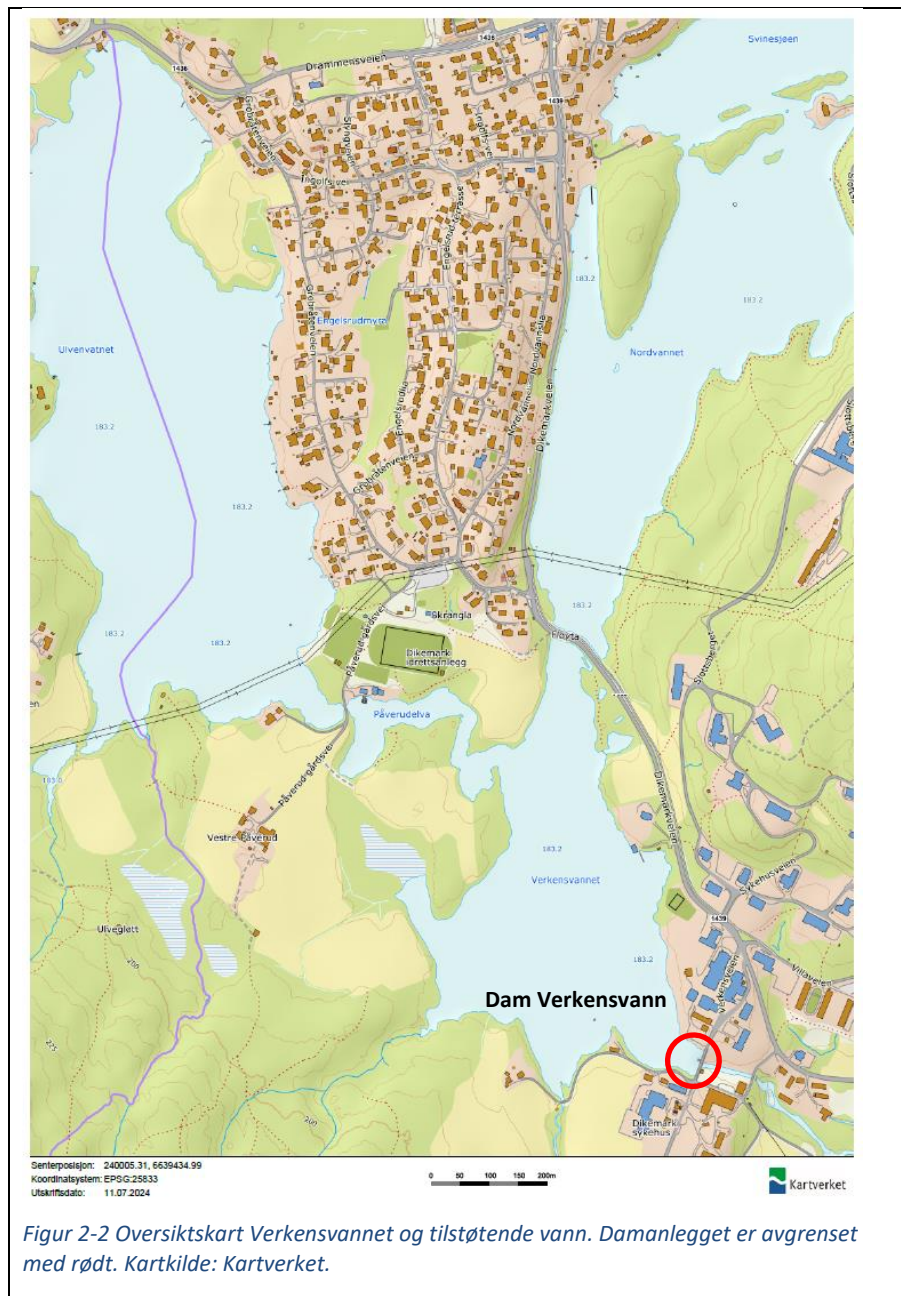
Dammen er plassert i sørenden av Verkensvann se kartskisse i figur 2-1. Vannstanden skal opprettholdes på ca. kote 182,15 i hele anleggsperioden, som tilsvarer dagens vannstand.
