Emne: Oversendelse søknad avfallsanlegg IVAR IKS

På vegne av IVAR IKS oversender jeg herved søknad om fornyet utslippstillatelse for ettersorteringsanlegget for restavfall på Forus.

Søknadsskjema for Avfallsanlegg

Støyvurdering - IVAR IKS sorteringsanlegg

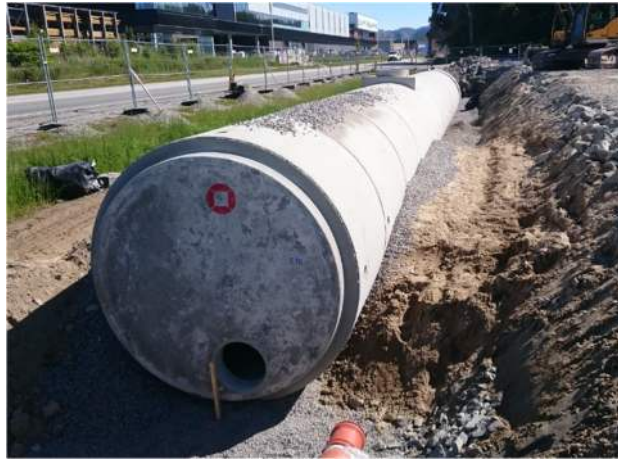
Ved utbygging av tomten ble det etablert et fordrøyningsmagasin, på nordsiden av planområdet. I henhold til epost fra John Larsen (15.02.2024) er det anlagt et fordrøyningsmagasin bestående av et betongrør på DN2000, med et strupet utløp før tilkobling til kommunalt ledningsnett. Utløpet består av et DN400 betongrør.

Fordrøyningsmagasinet har en lengde på ca 42 meter og dermed en anslått kapasitet på 131m³.

Figur 4: Foto av fordrøyningsmagasin ved etablering. (Kilde: John Larsen 15.02.24)

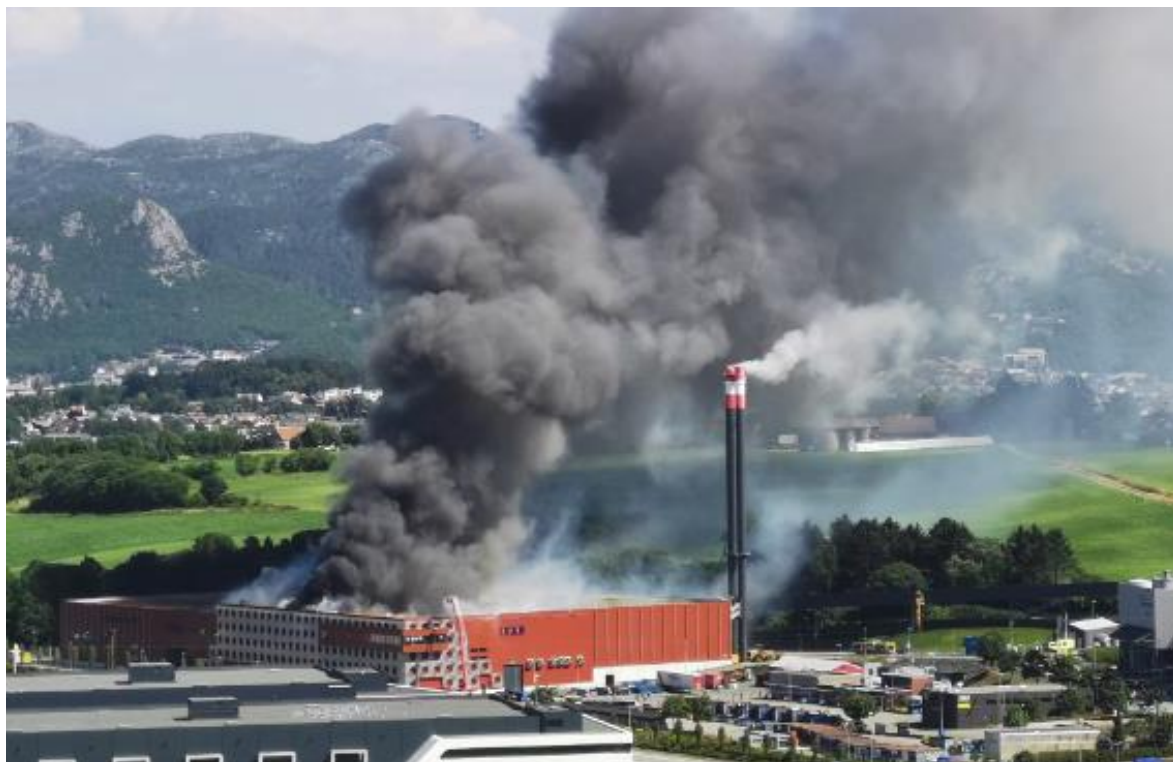
Figur 6-2: Foto av brannen i ESA i 2022 som viser at brannen produserte mye grå og sort røyk.

For røykspredning og derav særlig sotavsetning er det foretatt ytterligere vurderinger. Under brannhendelsen i 2022 ble det i brannen produsert mye sort røyk over en lengre periode. Det gikk ca. 35 timer fra brannstart til brannen ble meldt slokket. Et bilde som ble tatt under hendelsen som viser røykproduksjon fra anlegget under brannen er vist i Figur 6-2.

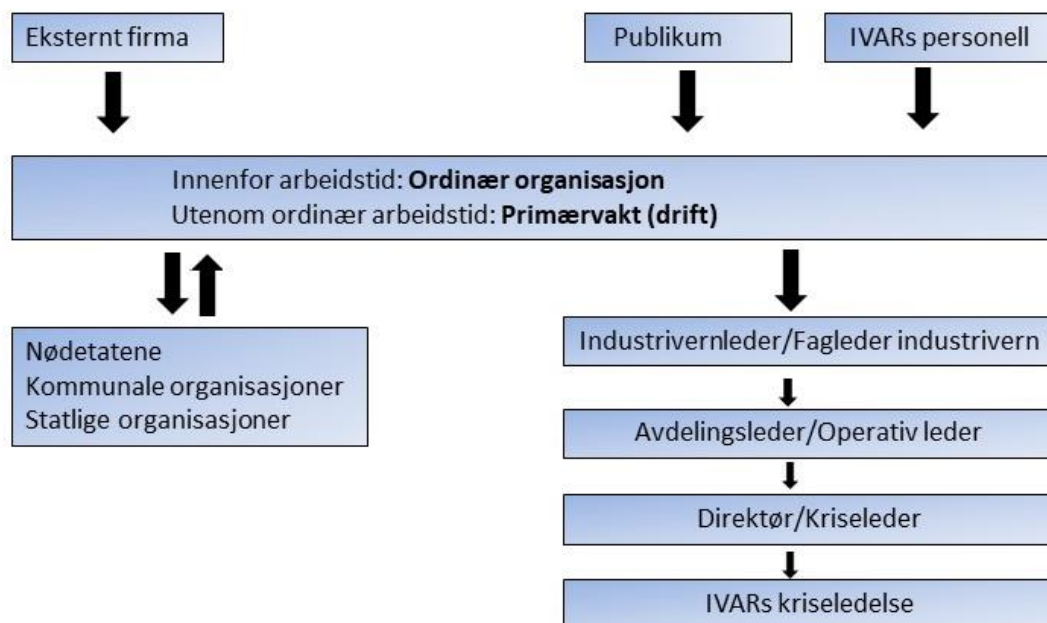
Figuren under viser hvordan melding om feil og uønskede hendelser fanges opp av IVAR, og hvordan meldingene formidles videre.
