## Oversendelse av søknad om tillatelse til å fylle i sjø (ca 10 dekar) ut fra Killingøymoloen mot nord – Haugesund kommune

| <div> <div>Karmsund Havnevesen</div> <div>Killingøy</div> <div>Molo og utfylling</div> <div>Snitt molo</div> </div> | | | | Erstatning for: | Erstattet av: |

Miljøgeologiske undersøkelser på sjø

614705-RIGm-RAP-002

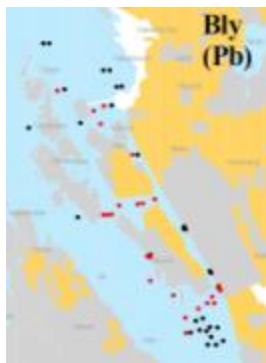
Kvikksølv

- Sedimentene i sjøområdet sør og delvis nord for Killingøymoloen har konsentrasjoner i tilstandsklasse III-V av kvikksølv, bly, PAH og PCB (røde prikker på figurene under, svarte prikker viser tilstandsklasse I-II). Tilstandsklassene er senere revidert, men resultatene fra undersøkelsen gir likevel en pekepinn på forurensningssituasjonen i sjøområdet.

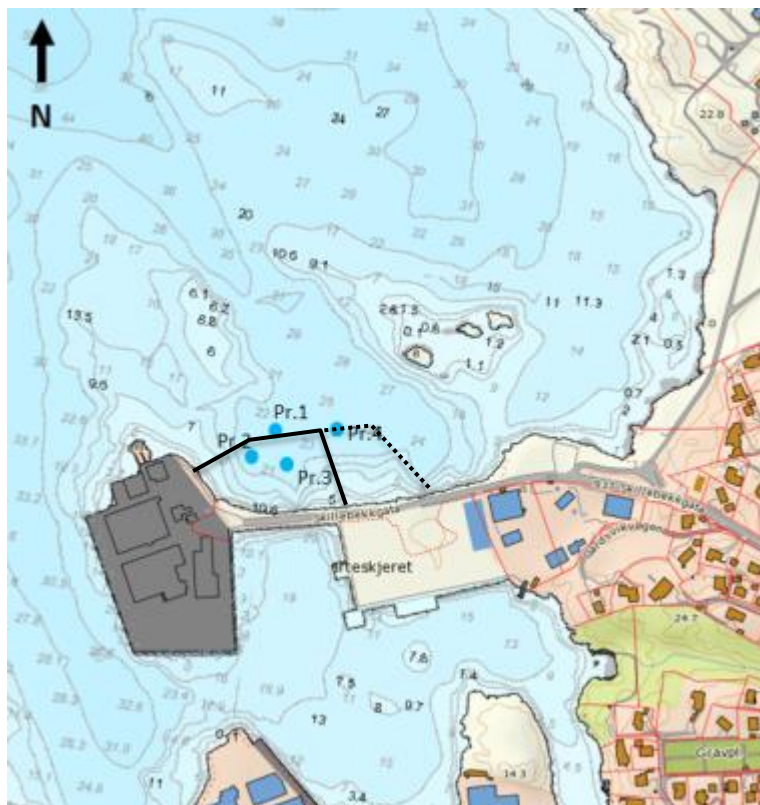
**Figur 3.** Killingøy, prøvestasjonene Pr.1-Pr.4 er inntegnet. Svart heltrukket sterk markerer grovt avgrensning av utfyllingsområde trinn 1, svart-stiplet strek markerer antatt avgrensning av trinn 2-utfyllingen. (Kartgrunnlag: [www.norgeskart.no](http://www.norgeskart.no)).

Lokalisering av prøvestasjonene er vist på tegning nr. G2, mens omtrentlig plassering av prøvetakingsstasjonene er vist i figur 3. Stasjonsdyp, koordinater og visuelle beskrivelser av sedimentprøvene er presentert i tabell 1.

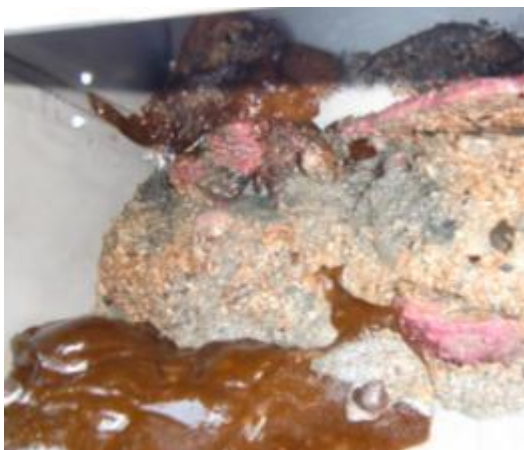
Pr.1: Sand/skjellsand og tare

**Figur 4.** Bilder av sedimentene i undersøkelsesområdet.

Bunnsedimentene i det undersøkte området består for det meste av sand (skjellsand) og stein (figur 4). Det er lite finstoff i sedimentene (2,5-5,3 %), se tabell 2. Ved stasjon Pr.3 var det ikke mulig å få opp prøvemateriale, sannsynligvis grunnet mye stein på bunnen.

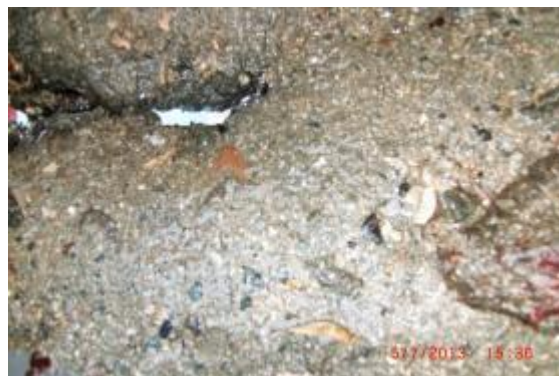
Pr.4: Sand/skjellsand

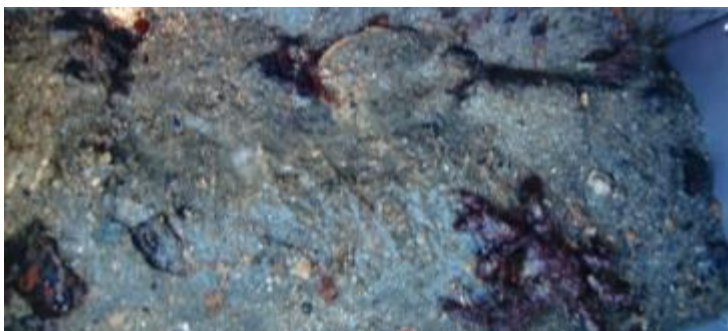
Pr.2: Sand/skjellsand, tare og skjell
