Utfyllingssøknad Buøy [E03]

Statens Vegvesen Region Vest

Næringsområde Buøy og Anleggsveg i Bangarvågen

SHA_YM-038

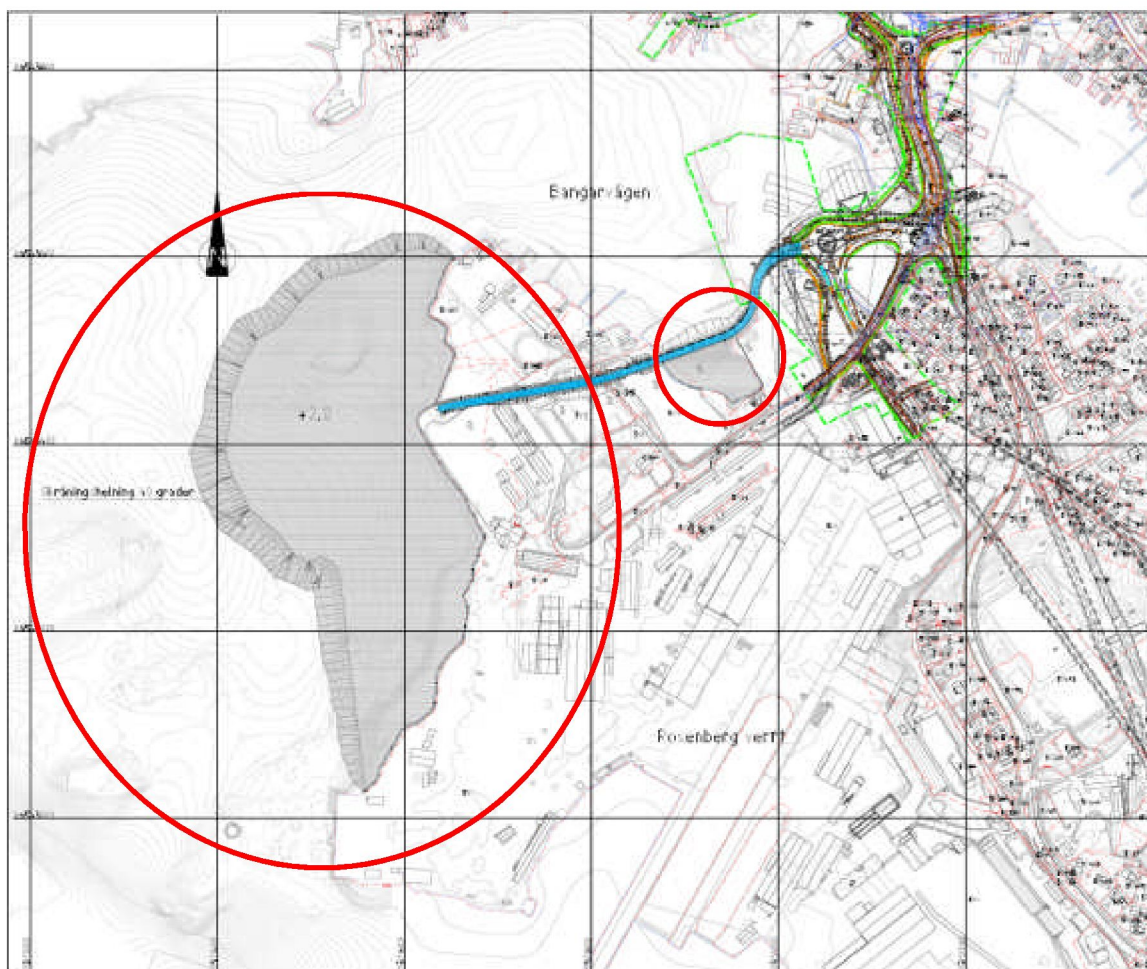
Figur 1 Utfyllingsområder («Buøy» lengst vest, «Bangarvågen» lenger aust).

Utfyllingane er vist i figur 1 under.
