Tiltaksplan – Opprydding av forurensede sedimenter i sjø

Stilnestangen i Kragerø

Oppdragsgiver:	Kragerø Havnevesen
Oppdrag:	Tiltaksplan for opprydding av forurensede sedimenter i sjø utenfor Stilnestangen i Kragerø
Emne:	Miljøgeologi
Dato:	11.12.2021
Rev. dato:	
Oppdrags/rapportnr:	1021-1
Saksbehandler:	Bøketre AS v/ Daglig leder Camilla Kokkersvold Faglig kvalitetssikring: PX Solutions AS v/ daglig leder William Kornmo.
Kontaktperson hos oppdragsgiver:	Ole Håkon Øyesvold
<p><u>Sammendrag:</u> Etter pålegg fra Statsforvalteren i Telemark og Vestfold har Bøketre AS på oppdrag fra Kragerø Havnevesen utarbeidet en tiltaksplan for opprydding av forurensede masser i sjøbunnen utenfor Stilnestangen i Kragerø.</p> <p>Nyere prøvetaking bekrefter forurensningsnivået fra Norconsult sin risikovurdering i 2008, og det må utføres tiltak.</p> <p>Det skal gjøres tiltak i et område utenfor Stilnestangen som omfatter ca 9300 m2 sjøbunn, og det er valgt en tildekkingsløsning som innebærer at området dekkes til med rene subbusmasser. Mektigheten varierer mellom 20 og 40 cm.</p> <p>Overvåking og etterkontroll vil bli utført som angitt i denne tiltaksplanen, og arbeidene vil starte umiddelbart etter

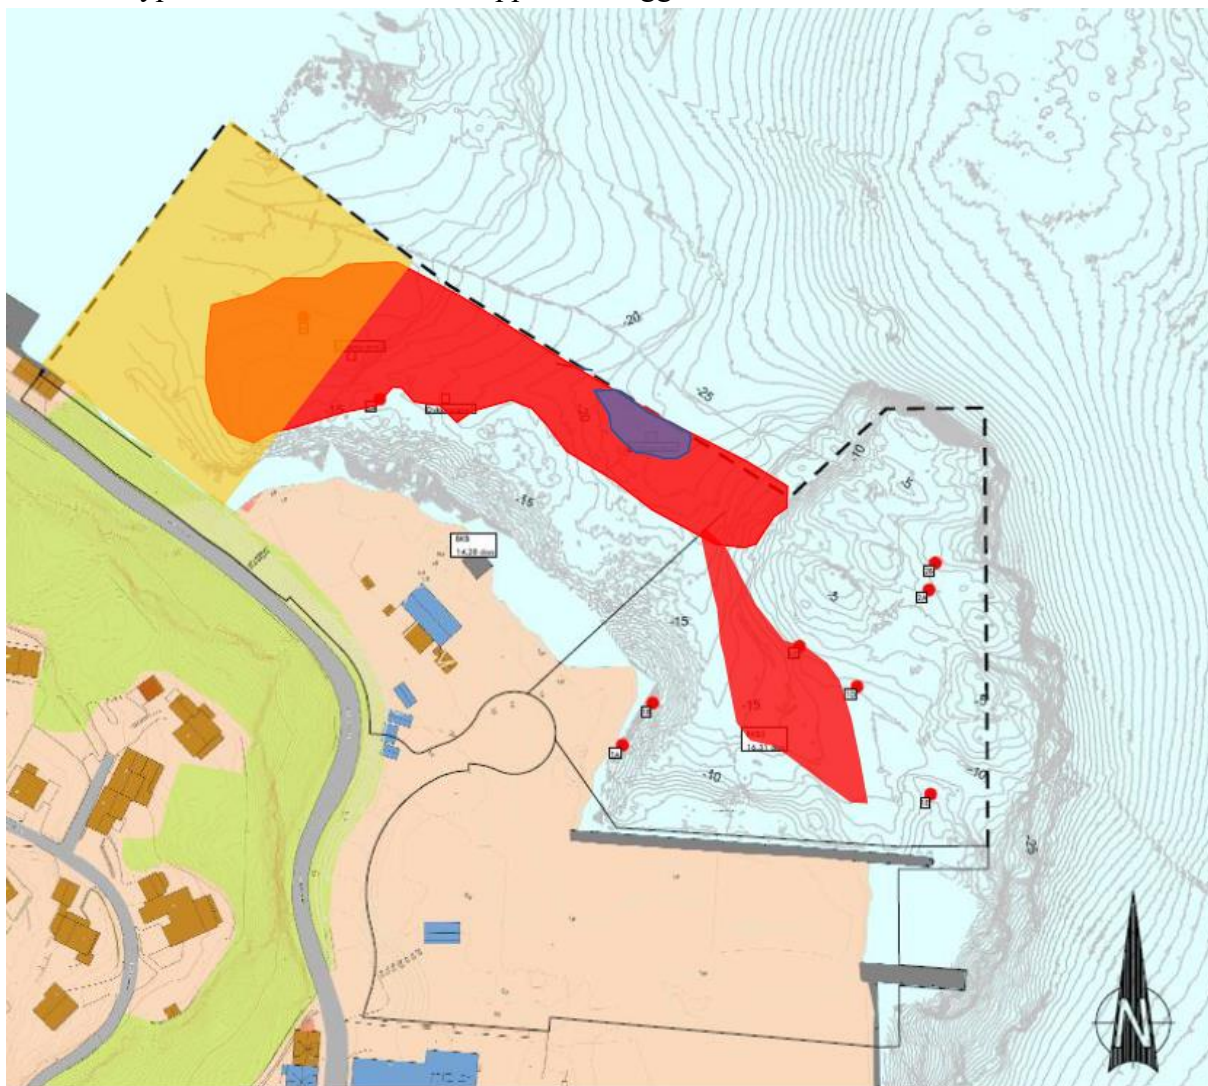
Figur 15: Tiltaksområde

Som beskrevet i kap. 2.1 er området Kragerø Havnevesen har ansvaret for opprydding i begrenset til Stilnestangen Nord – Stueren, se figur 1. Innenfor dette området har dykkerundersøkelser og sonarskanning vist at store deler av sjøbunnen består av bart fjell eller fjell med et tynt sedimentsjikt over. Det vil kun være aktuelt å utføre tiltak i områder som har opphopning av forurensede sedimenter, da det er her risiko for spredning foreligger.

I områdene hvor det ligger sedimenter av nevneverdig grad er sedimentmektigheten på inntil 9 meters dyp, ref. Grunnteknikk sin rapport vedlegg 5.

Tiltaksområder 20 cm tildekking markert i rødt:
