International Research Institute of Stavanger

Resipientundersøkelser Stavangerhalvøya, 2011-2012

Rapport IRIS - 2012/204, versjon 2

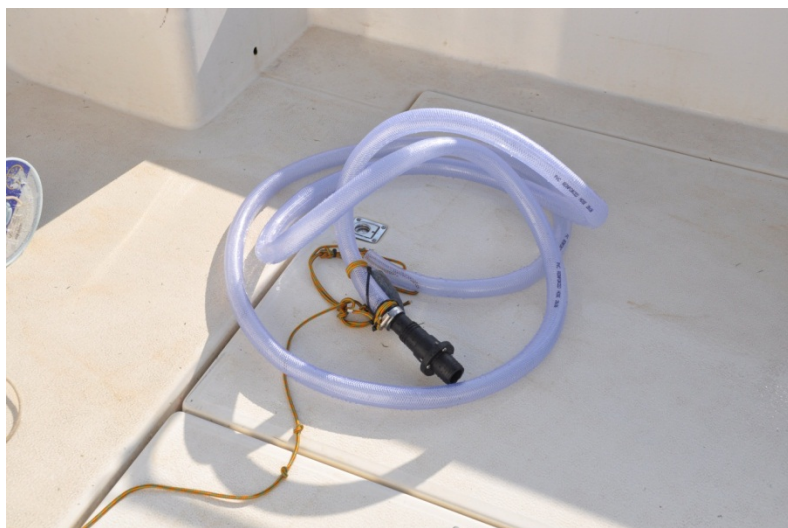
Figur 2: Prøvetakeren som ble benyttet for innsamling av vann til klorofyll *a* målinger. Denne består av en 5 m slange som samler ca. 5 L vann fra overflaten til 5 m dyp. Dette vannet helles over i en beholder hvor det blandes før deler av blandingen overføres til analyseflaske (1 L).

Klorofyllprøver fra til sammen 46 vannlokaliteter/stasjoner (Tabell 1) ble tatt månedlig i perioden mars til september (Vedlegg 1). Det ble benyttet en spesialbygget prøvetaker (Figur 2) som tar en blandprøve av vann fra sjiktet 0-5 m. Etter prøvetaking ble vannprøvene oppbevart mørkt og kaldt i påvente av filtrering. Vannprøvene ble filtrert gjennom GF/F filter ved IRIS innen 24 timer etter at prøvene ble tatt, og filtrene ble frosset. Analyser av klorofyll a ble gjort på NIVAs kjemilaboratorium med akkrediterte metoder, ekstraksjon ble gjort med metanol (Tabell 4). Alle analyserapporter er gjennomgått og vurdert ved IRIS.

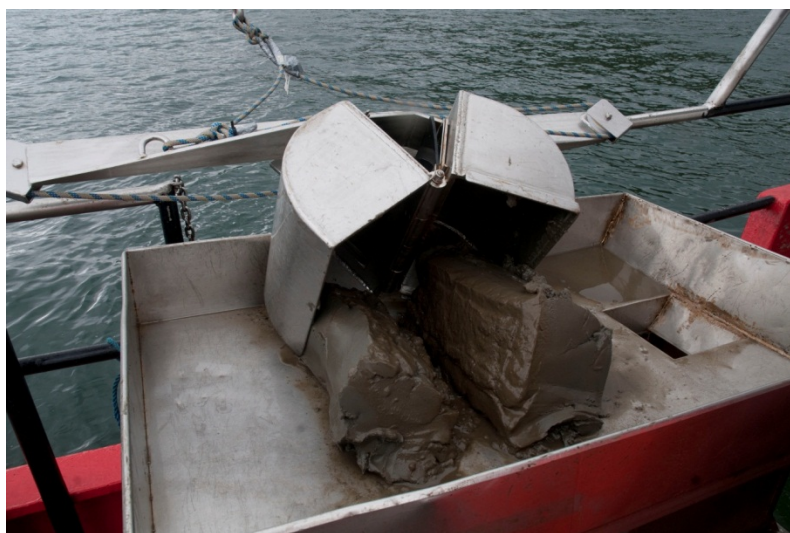
Figur 3: van Veen grabb benyttet for prøvetaking av sedimenter. Grabben samler et areal på 0.1 m².

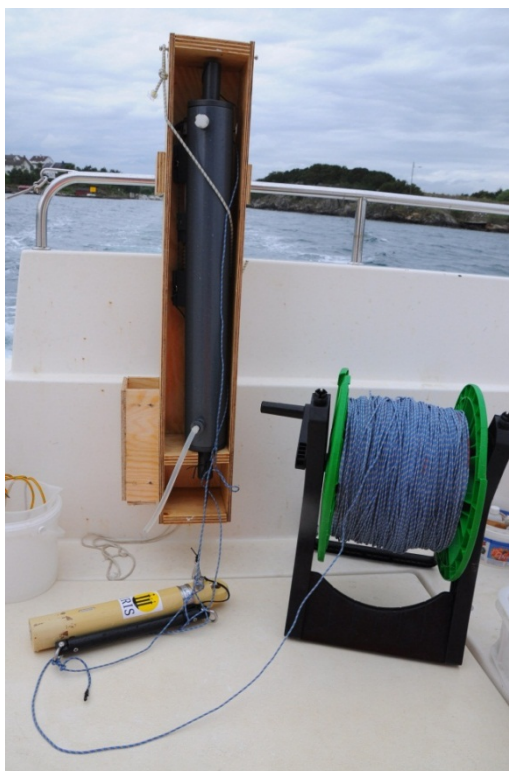
Figur 4: Niskin vannhenter og CTD SD200 som ble benyttet under prøvetaking.

Vannprøver for målinger av fysisk/kjemiske kvalitetselementer ble tatt fra overflatevann ved hjelp av en plastkanne med lodd, og fra dypere vann med en Niskin vannhenter festet til tau med meterangivelser (Figur 4).

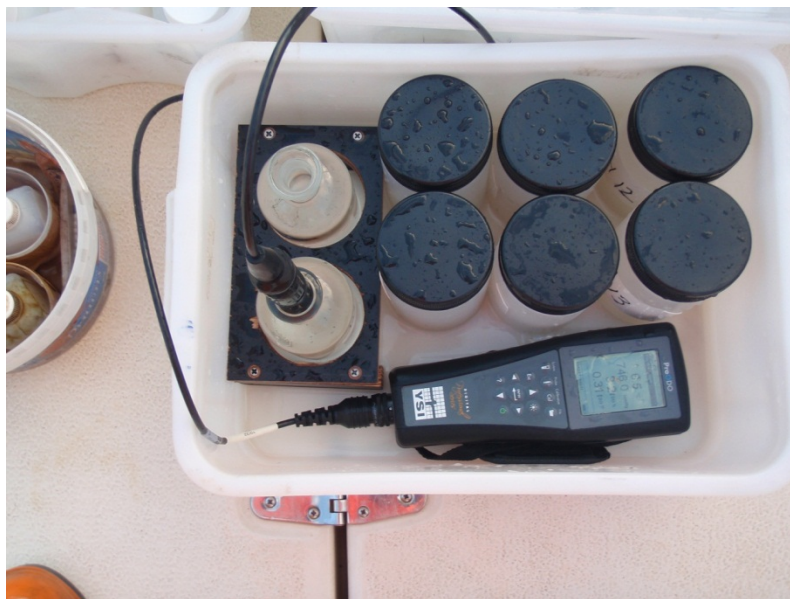
Figur 5: YSI pro.ODO som ble benyttet for direktemålinger av oksygen i felt.

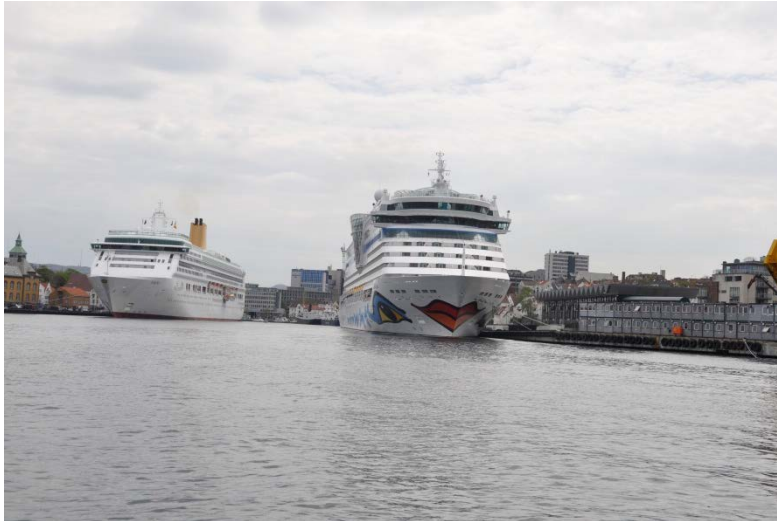
- 213 Vannlokaliteten/stasjonen er lokalisert midt inne i Vågen (Figur 6, Figur 7). Vågen mottar noe avløpsvann via et nød-overløp fra en pumpestasjon samt et regnvanns-overløp, disse har utslipp ca. 90 m fra prøvepunktet. Området er og sterkt påvirket av at båt- og cruisetrafikk kan virvle opp og re-distribuere sedimentet. Verdiene for planteplankton er svært gode, men den økologiske tilstanden er **God** grunnet forhøyede fosfatverdier om sommeren, dette kan skyldes tilførsel fra avløpsvann. Kjemisk tilstand er imidlertid **Dårlig**, i tillegg til kvikksølv, diuron og PAH'er er det høye blyverdier (Pb) (Tabell 12).

Figur 7: Bilde fra stasjon/vannlokalitet 213 i Vågen, Stavanger havn.

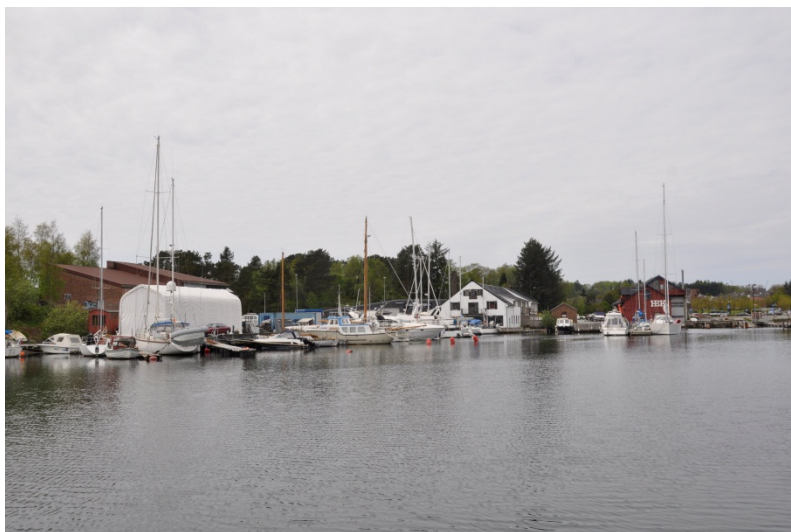
- 217 Vannlokaliteten/stasjonen er lokalisert inne i Galeivågen (Figur 9). Det er to overvannsutslipp innerst, og flere overvannsutslipp noe lenger ute i vågen enn der selve stasjonen ligger. I tillegg er dette en aktiv småbåthavn. Det biologiske kvalitetselementet planteplankton vurderes å være i God tilstand, men høye verdier av TOT-P og fosfat nedklassifiserer vannlokaliteten/stasjonen til **Moderat** økologisk tilstand. Forhøyede sommerverdier av TOT-P og fosfor skyldes høye verdier i 5 m prøven (Vedlegg 4). Ettersom vannlokaliteten/stasjonen er så grunn som 8 m (Tabell 1) er det en mulighet for at småbåttrafikk har medført at bunnsedimenter kan ha blitt virvlet opp og forurenset prøven, eller så tyder dette på at en fosfor tilføres via overvann. Verdiene var høyest i de første prøvetakingsrundene da værforholdene var relativt bra, og kan ikke forklares av store nedbørsmengder. Den kjemiske tilstanden er **Dårlig**, og i tillegg til forhøyede verdier av miljøgiftene kvikksølv (Hg), PAH'er og diuron er det også høye verdier av pentaklorfenol og 4-t-oktylfenol (Tabell 12).

Figur 9: Bilde fra vannlokalitet/stasjon 217 i Galeivågen, Stavangerfjorden-indre.

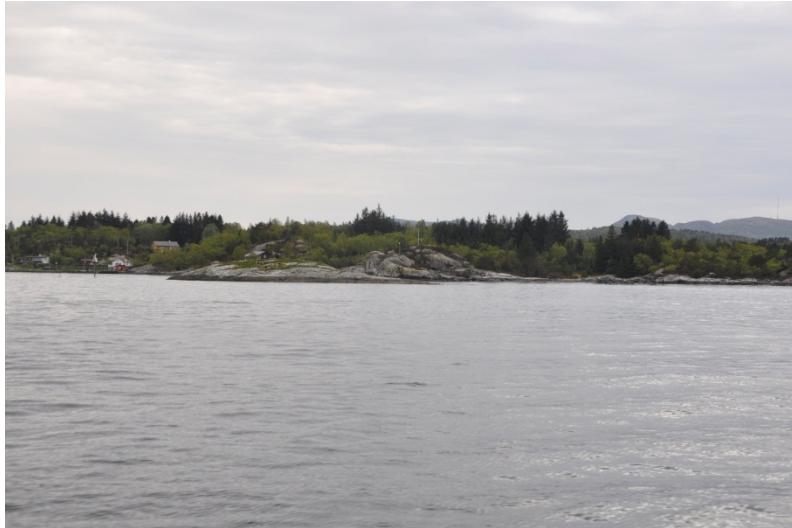
- 4 Vannlokaliteten/stasjonen er lokalisert sør for Kalvøy (Figur 10). Den økologiske tilstanden er **God**, og det biologiske kvalitetselementet bunnfauna avgjør klassifiseringen. Vannlokaliteten/stasjonen er opprinnelig opprettet som en referansestasjon for 6/GAY-1, 5A, HØG-1 og HØG-4. Kjemisk tilstand er **God**.

Figur 10: Bilde fra vannlokalitet/stasjon 4 ved Kalvøy, Stavangerfjorden-Ytre.

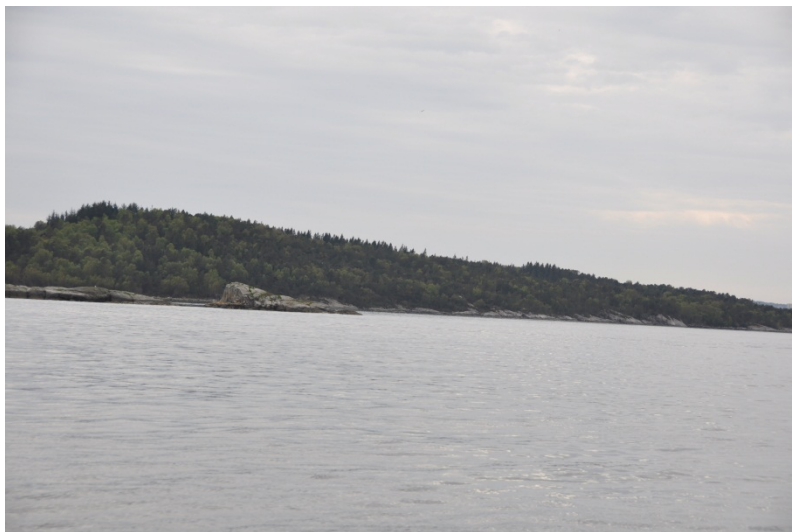
- 5-E Vannlokaliteten/stasjonen er lokalisert mellom Uskjo og Vargavikneset, øst Uskakalven (Figur 11). Det biologiske kvalitetselementet bunnfauna avgjør klassifiseringen og den økologiske tilstanden er **God**. Kjemisk tilstand er ikke vurdert.

Figur 11: Bilde fra vannlokalitet/stasjon 5-E mellom Uskjo og Vargavikneset, Stavangerfjorden-Ytre.

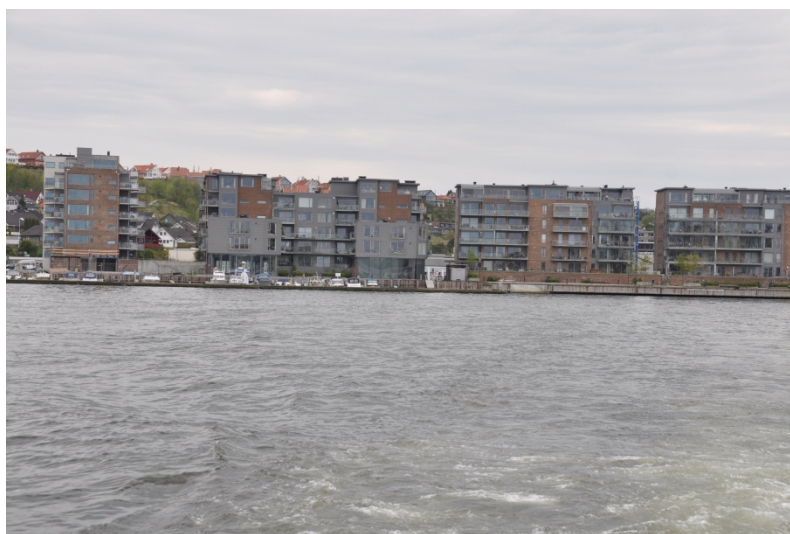
202 Vannlokaliteten/stasjonen er lokalisert ved Jåttåvågen (Figur 13). Prøvepunktet ligger rundt 900 m fra kulvert som er fellesledning for avløp og overvann i Jåttå, og er betydelig utbygget/planlagt utbygget. De biologiske kvalitetselementene planteplankton og bunnfauna gir begge Svært god tilstand, men dårlig siktdyp og noe forhøyede vinterverdier av nitrat og fosfat gir økologisk tilstand **God**. Kjemisk tilstand er **God**.

Figur 13: Bilde fra vannlokalitet/stasjon 202 ved Jåttåvågen, Gandsfjorden-ytre.

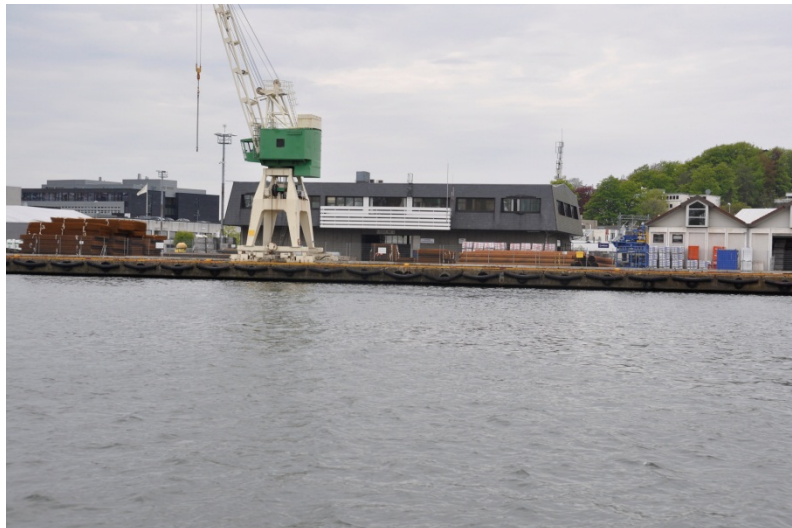
7/GAI-1 Vannlokaliteten/stasjonen er lokalisert sentralt i vannforekomsten (Figur 12, Figur 14) og skal overvåke effekter av de største nød-overløp stasjonene. Både planteplankton og bunnfauna har **Moderat** tilstand, og dette blir også vannlokalitetens/stasjonens økologiske tilstand. Av de fysisk-kjemiske kvalitetselementene har sommerverdier av nitrat og siktdyp moderat tilstand, mens de resterende næringssaltene er bedre. Klassifisering av fra bunnfauna i 2011 (Nilsen et al. 2011) ga God økologisk tilstand noe som antyder at tilstanden er forverret. Den normaliserte EQR verdien lå imidlertid svært nær grensen mellom moderat og god (0.6) i begge undersøkelsene, bare på motsatt side, noe som i realiteten betyr at situasjonen er forholdsvis uendret. Den kjemiske tilstanden vurderes som **Dårlig**, og i tillegg til 4-oktylfenol er også DDT og PAH'er registrert i betydelige konsentrasjoner (Tabell 12).

Figur 14: Bilde fra vannlokalitet/stasjon 7/GAI-1, Gandsfjorden- indre.

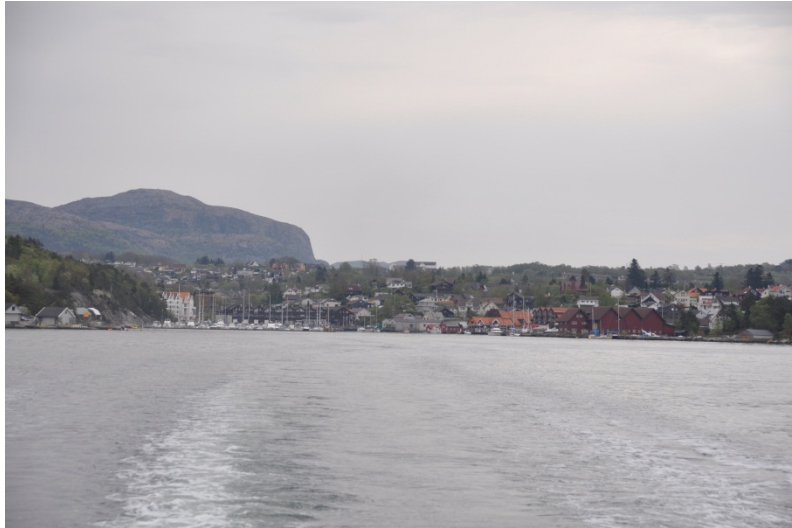
- 5-D Vannlokaliteten/stasjonen er lokalisert ved Hommersåk (Figur 16), og skal overvåke utslipp fra nød-overløp samt fra fremtidig økt industriaktivitet. Også her har planteplankton svært god tilstand, mens bunnfaunaen har **Moderat** tilstand, noe som også blir tilstanden for vannlokaliteten/stasjonen. Selv om oksygenforholdene er gode i undersøkelsesperioden tyder resultatene på at forholdene ved bunn ikke er optimale og TOC målinger fra sediment tyder på en betydelig organisk belastning (Tabell 5). Den kjemiske tilstanden vurderes som **Dårlig**, i tillegg til PAH'er er det også registrert høye verdier av diuron i sedimentet (Tabell 12).

Figur 16: Bilde fra vannlokalitet/stasjon 5D, Riskafjorden.

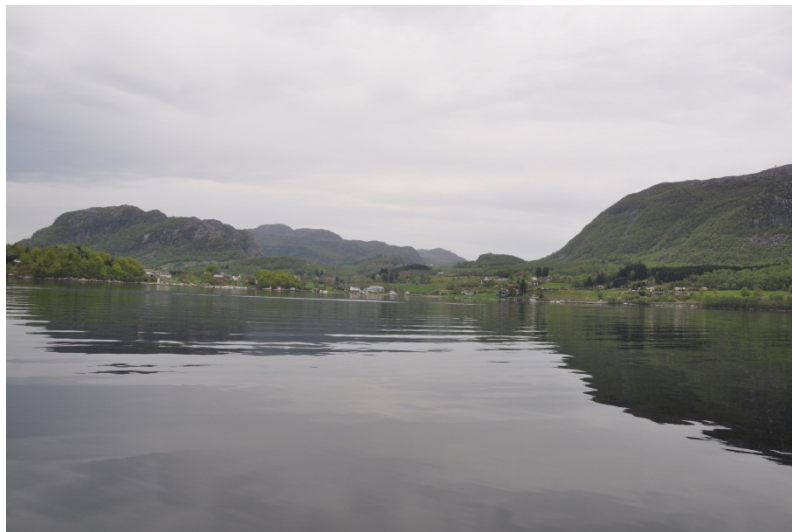
- 13 Vannlokaliteten/stasjonen er lokalisert sentralt i Hølebassenget (Figur 18) og skal overvåke utslipp fra Høle før og etter overføring til Apalstø. Oksygenforholdene ved bunn er svært dårlige og temperatur og salinitetsprofilene viser at vann dypere enn 60 m ikke skiftes ut i løpet av undersøkelsesperioden (Vedlegg 8). Bunnfauna er i **Dårlig** tilstand, og dermed blir dette den økologiske tilstanden til vannlokaliteten/stasjonen. At planteplankton er i god tilstand, selv om siktdypet og nitratverdiene er moderate, antyder at forholdene er bedre i øvre vannmasser enn ved bunn og den organiske belastningen/tilførselen fra øvre vannmasser til bunn er ikke nødvendigvis så høy. Utfordringen er allikevel at sjelden utskifting av bunnvannet krever relativt liten tilførsel av organisk materiale før en ser en forringelse av bunnfaunaen. Næringssalttilførselen kan også skyldes tilførsler fra landbruk. Høye verdier av PAH'er i sedimentet gjør den kjemiske tilstanden **Dårlig**.

Figur 18: Bilde fra vannlokalitet/stasjon 13, Hølefjorden.

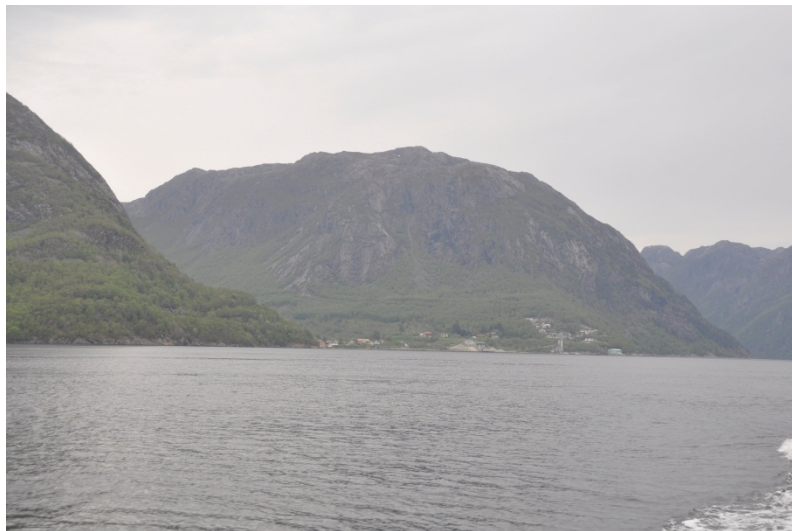
HØG-3 Vannlokaliteten/stasjonen er lokalisert innerst i Høgsfjorden ved Helle (Figur 20). Denne stasjonen er sterkt påvirket av elveutløp, i hovedsak fra Dirdalselva og saliniteten i overflatevannet er lav i lengre perioder (Vedlegg 8). Selv om tilstanden i henholdsvis planteplankton og bunnfauna er god og svært god, og nitratverdiene er gode, nedklassifiserer dårlig siktdyp den økologiske tilstanden til **Moderat**. Kjemisk tilstand er **Dårlig** grunnet høye PAH verdier i sedimentet.

Figur 20: Bilde fra vannlokalitet/stasjon HØG-3, Høgsfjorden.

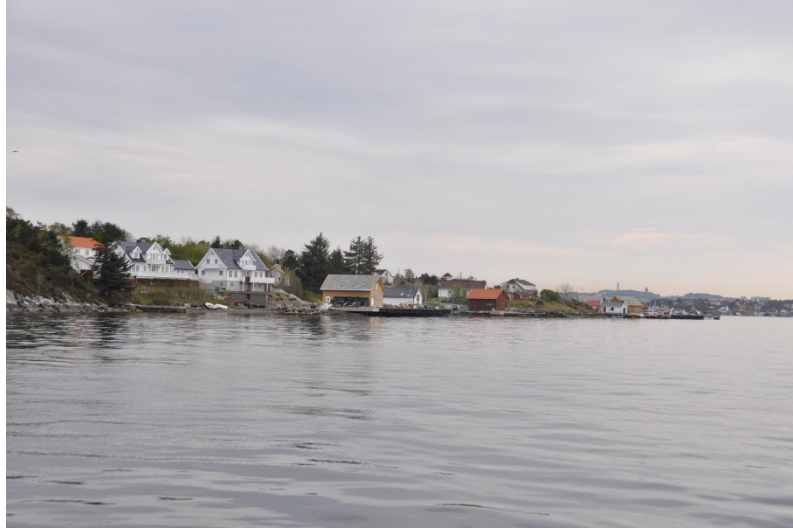
Figur 22: Bilde fra vannlokalitet/stasjon 206, Hidlefjorden.

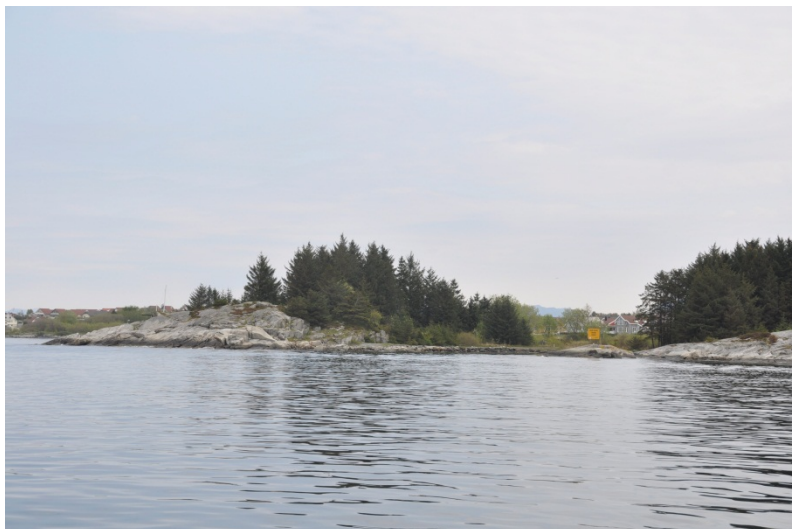
- 218 Vannlokaliteten/stasjonen er lokalisert nordvest på Hundvåg (Figur 24), ca. 90 fra et overvannutslipp for nød-overløp fra pumpestasjon. Det var tidligere et renseanlegg her som nå er nedlagt. Planteplankton er i svært god tilstand, men begrenset siktdyp nedklassifiserer den økologiske tilstanden til **God**. Den kjemiske tilstanden er **Dårlig** og i tillegg til PAH'er er det også registrert kvikksølv i sedimentet (Tabell 12).

Figur 24: Bilde fra vannlokalitet/stasjon 218 ved Hundvåg, Byfjorden-Åmøyfjorden.

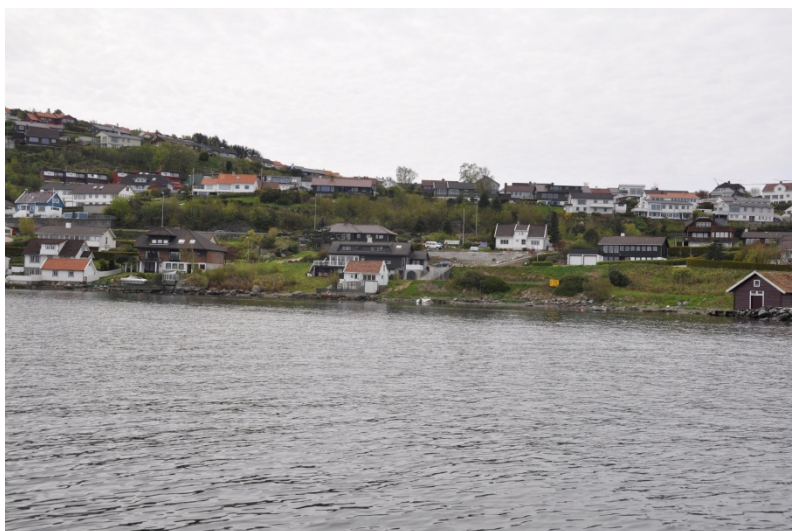
Vannforekomsten Tasta-Ulsneset strekker seg i en trekant fra Ulsneset på Hundvåg til strekningen nedre Tastasjøen-Skogstø på fastlandssiden. Vannforekomsten er liten og kun en vannlokalitet/stasjon, 214 (Figur 23, Figur 25), er undersøkt. Denne ligger ca. 75 m fra utslippspunkt for nød-overløp fra pumpestasjon.

Figur 25: Bilde fra vannlokalitet/stasjon 214, Tasta-Ulsneset.

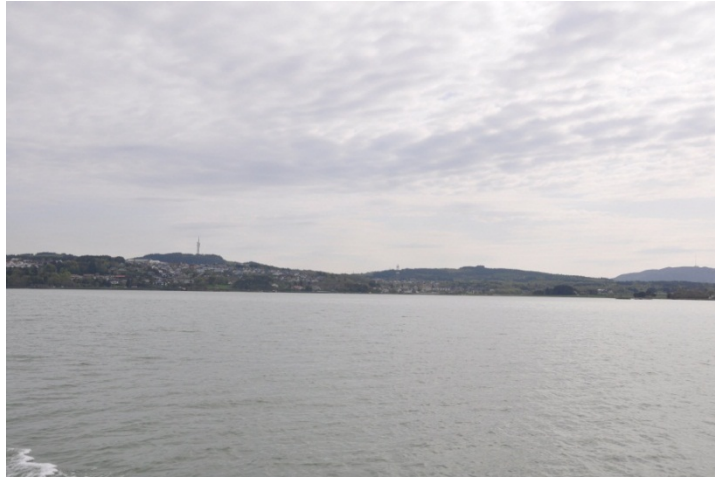
220/HAF-1 Vannlokaliteten/stasjonen er lokalisert i det dypeste bassenget i Hafrsfjorden, utenfor Møllebukta (Figur 26, Figur 27). Rundt bassenget er det flere overvannsledninger som kan lede feilkoblet avløpsvann og være en kilde til næringssalter. Planteplankton angir dårlig tilstand, mens bunnfauna **Svært dårlig** tilstand, og sistnevnte avgjør den økologiske klassifiseringen av vannlokaliteten/stasjonen. Oksygenforholdene i bunnvannet er svært dårlige og det er registrert hydrogensulfid (H_2S) i vannet siden høsten 2011 (Vedlegg 5). Sedimentet var også helt svart med sterk lukt av H_2S , og bunndyr er så å si fraværende (Vedlegg 3). Også i 2010 ble tilstanden for bunnfauna vurdert som svært dårlig (Nilsen et al. 2010). Det er en betydelig tilførsel av næringssalter, med høye vinterverdier for både nitrat, fosfat og TOT-P. Mellomårsvariasjoner i næringssalttilførsel og planteplanktonproduksjon er vanlig, og ytre faktorer som nedbør, avrenning fra land og stabilitet av vannmasser har betydning. Det anbefales derfor å benytte målinger over flere år for økologisk klassifisering fra disse kvalitetselementene. I Tabell 41 er klassifisering fra sommermålinger fra denne undersøkelsen (2011/2012) sammenliknet med en klassifisering basert på data fra 2011/2012 og 2010 (Nilsen et al. 2010). I dette tilfellet har klassifiseringen av nitrat endret seg, kanskje fordi verdiene fra denne undersøkelsen er høyere enn normalt grunnet store nedbørmengder. Selv om verdiene for planteplankton blir noe lavere for begge årene sett under ett blir tilstandsklassen den samme (Tabell 41). Den kjemiske tilstanden vurderes som **Dårlig** basert på høye verdier av pentaklorfenol (Tabell 12).

Figur 27: Bilde fra vannlokalitet/stasjon 220/HAF-1, Hafrsfjorden.

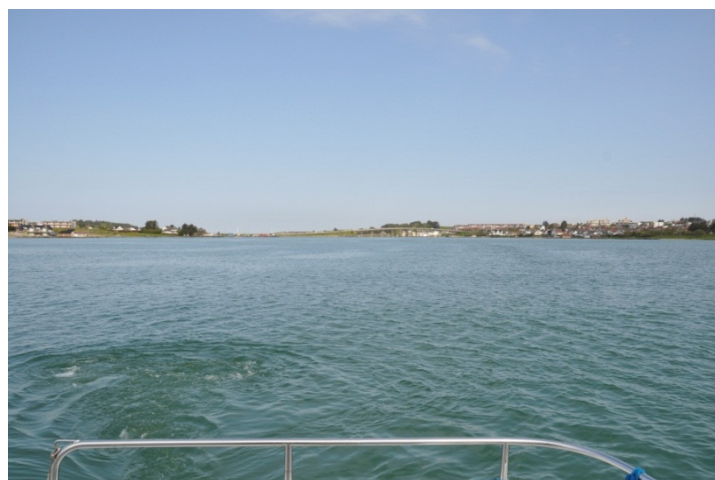
Selv om oksygenforholdene i bunnvannet er gode, var det også her en svak lukt av H_2S fra sedimentet. Bunnfauna har moderat tilstand, mens **Dårlig** tilstand for planteplankton blir utslagsgivende for den økologiske klassifiseringen av vannlokaliteten/stasjonen. Det er en betydelig tilførsel av næringssalter, med høye vinterverdier for både nitrat, fosfat og TOT-P. Den kjemiske tilstanden vurderes som **Dårlig** grunnet høye PAH verdier.

Figur 28: Bilde fra vannlokalitet/stasjon H-14, Hafrsfjorden.

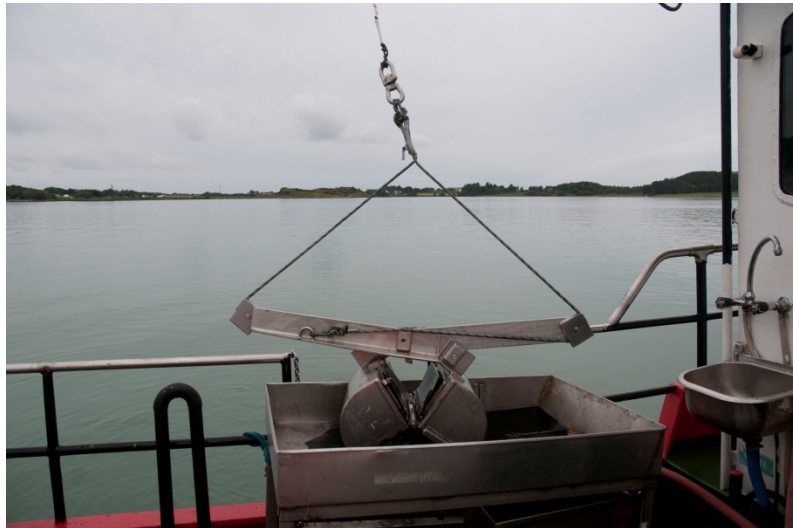
SA-6/HAF-2 Vannlokaliteten/stasjonen er lokalisert i det grunne bassenget, nær flyplassen (Figur 26, Figur 29). Også her er det registrert svarte sedimenter med lukt av H₂S, og oksygenforholdene er dårlige. Det kom imidlertid inn nytt bunnvann tidlig på vinteren (Vedlegg 8) og etter det var oksygenforholdene svært bra. Bunnfauna har moderat tilstand, mens planteplankton er **Dårlig** og avgjør den økologiske klassifiseringen av vannlokaliteten/stasjonen. Siktdypet er dårlig, og tilsvarende er vinterverdiene av nitrat som også er høyere enn i resten av vannforekomsten og viser at næringssalttilførselen er betydelig på vinteren. Sammenliknet med resultatene fra undersøkelsen i 2010 (Nilsen et al. 2010) synes tilstanden til bunnfaunaen å være noe forbedret, fra dårlig til moderat. Klassifiseringen av næringssaltene og planteplankton blir lik dersom den baseres på målinger fra 2010 og 2011/2012 (Tabell 41). Den kjemiske tilstanden vurderes som **Dårlig**, og i tillegg til PAH'er er det også registrert for høye konsentrasjoner av bly (Pb) i sedimentet (Tabell 12).

Figur 29: Bilde fra vannlokalitet/stasjon SA-6/HAF-2, Hafrsfjorden.

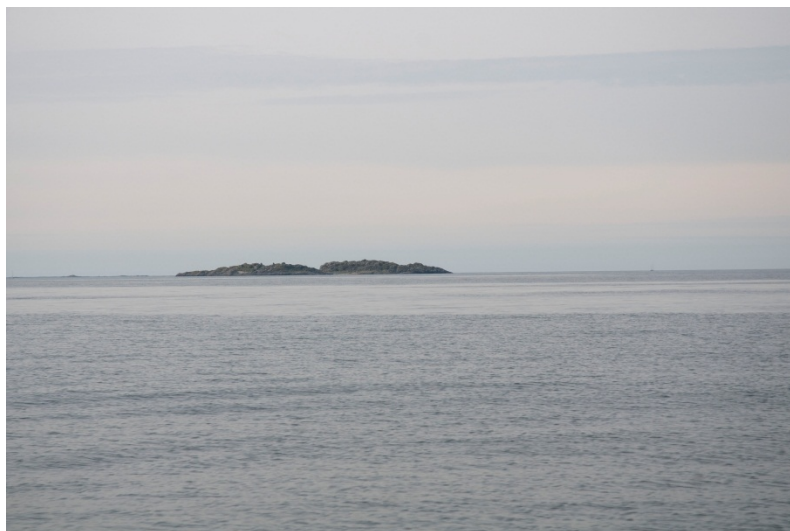
HB-2 Vannlokaliteten/stasjonen er sentralt plassert i vannforekomsten, litt nærmere Byfjorden-Åmøyfjorden (Figur 30, Figur 31). Alle biologiske og fysiske-kjemiske kvalitetselementer er i **Svært God** tilstand, noe som også blir den økologiske tilstanden til vannlokaliteten/stasjonen. Den kjemiske tilstanden vurderes som **Dårlig** basert på høye verdier av PAH'er i sedimentet.

Figur 31: Bilde fra vannlokalitet/stasjon HB-2, Kvitsøyfjorden.

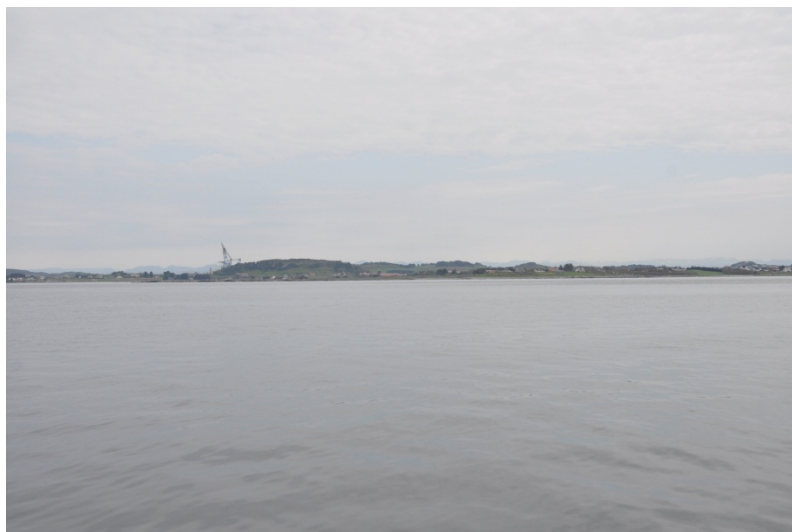
Figur 32: Bilde fra vannlokalitet/stasjon HB-3, Kvitsøyfjorden.

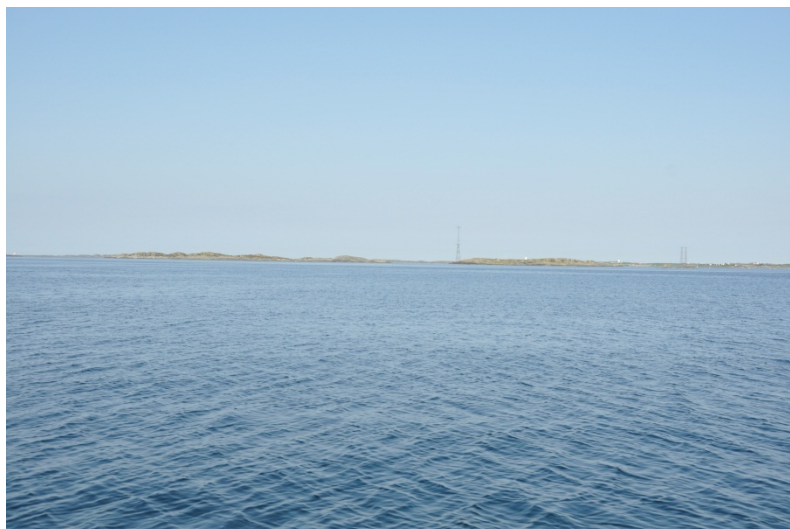
Figur 33: Bilde fra vannlokalitet/stasjon HB-10, Håsteinsfjorden mot Kvitsøy.

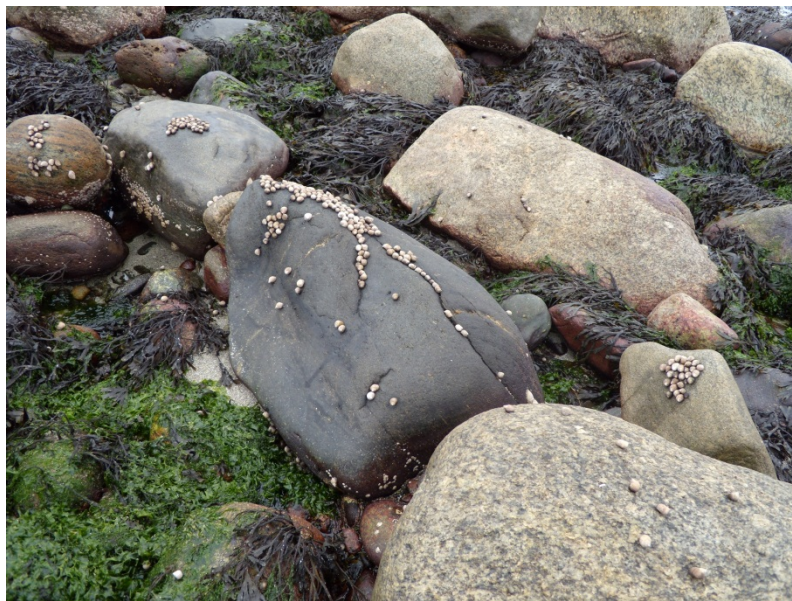
Figur 35: Bilde fra innsamling av prøver for analyse av miljøgifter i biota.
