LARSENS MOTORSERVICE AS  
Flostadveien 15 (JE)  
8850 Herøy

## Inspeksjonsrapport: Inspeksjon ved Larsens Motorservice AS Kontrollnummer: 2023.043.I.SFNO

Denne rapporten omhandler resultatet fra inspeksjon ved Larsens Motorservice AS den 20.04.2023. Rapporten er å anse som endelig dersom vi ikke får tilbakemelding om faktiske feil innen to uker etter at rapporten er mottatt.

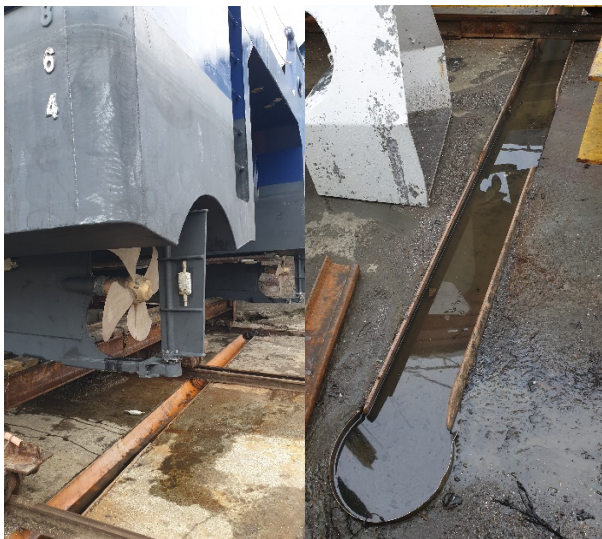
Når båtene spyles, vil en del av det avvirkede materialet følge spylevannet som renner ned fra slippen. Hos dere samles spylevannet i en renne som går tvers av slippen (figur 1). Renne ender i en liten brønn med plass til å plassere en pumpe. Anlegget er dermed delvis klargjort for at spylevannet kan samles opp og behandles, men dere hadde ikke installert pumpe eller tank for oppsamling. Når spylevannet ikke pumpes opp og behandles, vil det renne rett over den oppfylte brønnen og ut i sjøen.

Vi kunne se rester av avvirket materiale i fjæra nedenfor slippen. Miljødirektoratet skriver i sin veileder om forurensning fra skipsverft<sup>3</sup> (s. 9) at hvis det ligger synlige rester av avvirket materiale i strandsonen, så er tiltakene for oppsamling ikke tilstrekkelige.

*Figur 1. Renne for oppsamling av spylevann. (Båten på bildet kunne trekkes lenger opp, men den skulle ikke spyles.) (foto: Statsforvalteren i Nordland).*

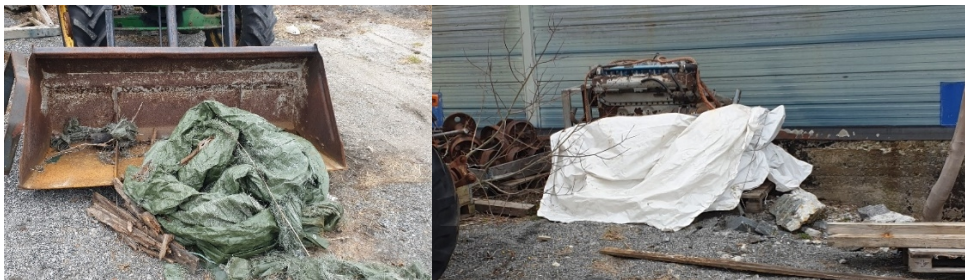
Etter befaring av uteområdet ser vi at det også er behov for at dere vurderer og reduserer risikoen for at lette materialer på uteområdet (spesielt plast fra presenninger og isopor) blir tatt av vinden og forsøpler omgivelsene (figur 3).

*Figur 3. Eksempler på materiell som kan tas av vinden og forsøple omgivelsene  
(foto: Statsforvalteren i Nordland).*

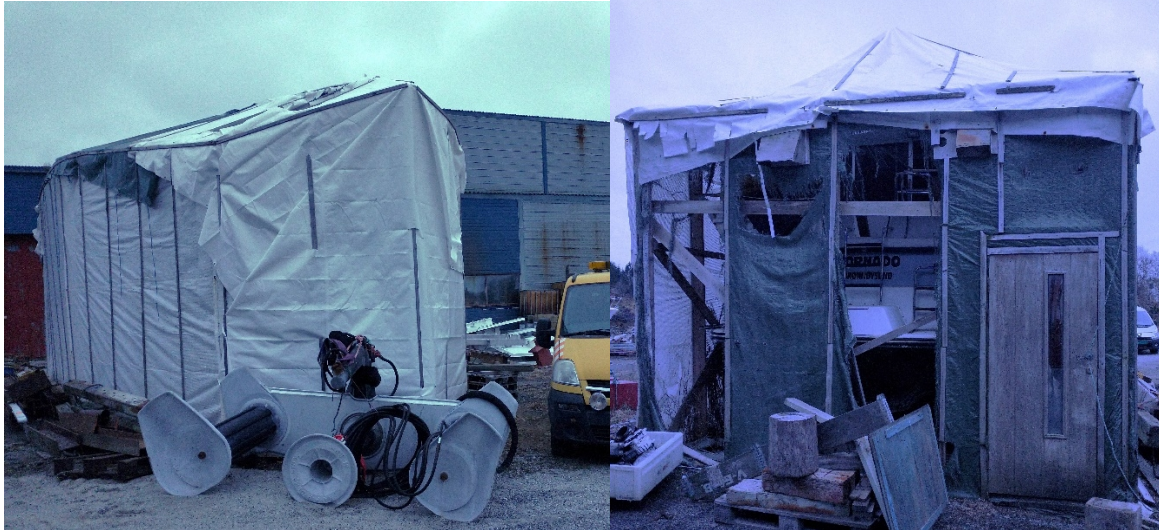
På befaring av uteområdet merket vi oss et båtskjul konstruert av treverk og presenninger (figur 4). Noen av presenningene var begynt å gå i oppløsning, noe som vil forsøple omgivelsene. Båtskjulet ligger helt inntil slippens bygning i Grindvikveien 13, men ifølge matrikkelen ligger det likevel ikke på eiendommen som tilhører Larsens motorservice AS.

Fra flybilder tilgjengelig på [norgebilder.no](http://norgebilder.no) ser vi at konstruksjonen var oppført allerede i september 2014 og at den dekker et areal på ca. 50 kvadratmeter. Vi anslår høyden til å

være mellom 4 og 6 meter. Ut fra varighet og størrelse er dette et tiltak som er søknadspliktig etter plan- og bygningsloven.

Figur 4. Båtskjul (foto: Statsforvalteren i Nordland).

Hvis konstruksjonen er et ulovlig tiltak etter plan- og bygningsloven, så plikter kommunen å følge opp overtredelsen<sup>7</sup>.
