Inspeksjonsrapport: Inspeksjon ved Gigante Salmon Rødøy AS Kontrollnummer: 2023.144.I.SFNO

Navn: Utfylling – Lille indre Rosøy	Anleggsnr.: 1836.0054.01
Kommune: Rødøy	Fylke: Nordland
Anleggsaktivitet: Utfylling i sjø	
Tillatelse gitt: 26.01.2023	Sist endret:

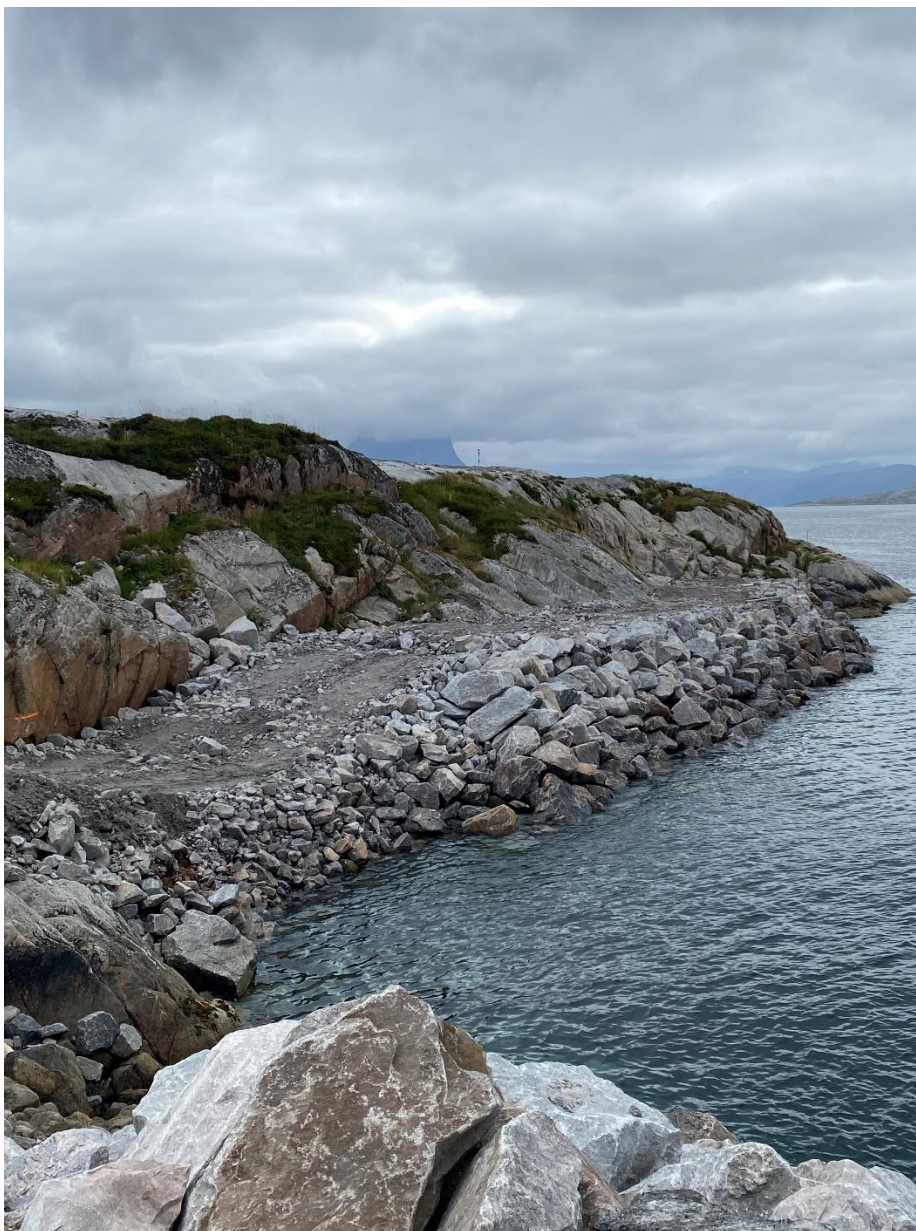
Figur 1:Utfyllt område som ikke er omfattet av tillatelsen etter forurensningsloven

Under befaringen av utfyllingen på vestsiden av øya ble det observert en utfylling ut i sjø som ikke er omfattet av tillatelsen datert 26.01.2023 (figur 1). Virksomheten informerte om at utfyllingen var etablert som et sikkerhetsforbedrende tiltak i forbindelse med ilandstigning fra flåte og andre fartøy. Av tillatelsen følger det at endringer i utførelsen av tiltaket underveis må avklares med Statsforvalteren. Tiltakshaver er ansvarlig for at vilkårene i tillatelsen blir overholdt, og plikter å orientere vedkommende som skal gjennomføre tiltakene om de vilkår som gjelder, samt de restriksjoner som er lagt på arbeidet. Vi kan ikke se at vi har blitt kontaktet i forbindelse med den ekstra utfyllingen.

Statsforvalteren har forståelse for at det underveis i et tiltak kan oppstå behov som går ut over tillatelsens rammer, men vi ser likevel alvorlig på at dere har fylt ut i sjø i et område som ikke er omfattet av tillatelsen. Statsforvalteren gir tillatelse til tiltak i sjø basert på de opplysningene som står i søknaden og som kommer frem i saksbehandlingen. Det er virkningene av det omsøkte tiltaket på det aktuelle stedet som blir vurdert. Dersom dere ønsker å gjennomføre tiltaket på en annen måte enn omsøkt og som er fastsatt i vilkårene, så må det søkes på nytt eller søkes om endring av eksisterende tillatelse.

Under punkt 4 i denne rapporten har vi pålagt dere å sende oss opplysninger om forholdet.

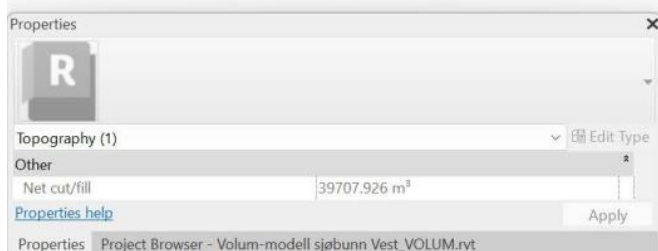
Figur 2: Utklipp fra oversendt dokumentasjon om utfylte masser

I forbindelse med tilsynet har vi fått oversendt dokumentasjon som viser et anslag på teoretiske anbrakte masser som er brukt i utfyllingen (figur 2). Det er her oppgitt at det utfylte volumet utgjør 39 707 m³ anbrakte masser, mens det i tillatelsens er gitt en ramme på 30 000 m³. Vi har forståelse for at masseanslag kan være utfordrende i planleggingsfasen og at faktiske utfylte masser kan fravike noe fra tillatelsens ramme. De foreløpige tallene vi har fått viser et avvik på om lag 32 % fra rammen.

Teoretisk anbrakte masser:
39 707 m³
Teoretisk fast fjell :
28 400 m³
Totalt areal:
9 150 m²

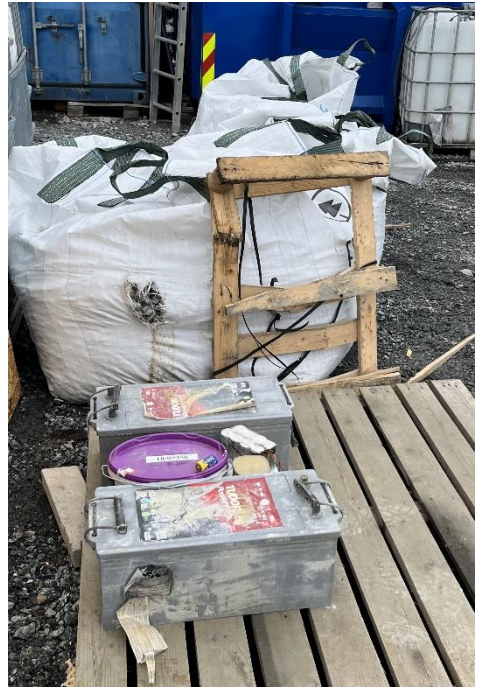
Figur 3: Utendørs lagring av farlig avfall

Under tilsynet ble det informert om at farlig avfall ble oppbevart i container i nærheten av fergen Haarek. En pall med brukte batterier stod lagret på bakken utenfor containeren (figur 3). Lagringen manglet merking og sikring mot forurensning til omgivelsene. Det ble opplyst om at batteriene skulle hentes og fraktes fra øya. Det er usikkert hvor lenge batteriene har stått lagret slik, og de var heller ikke hentet da vi dro fra øya. Øya er utilgjengelig for allmennheten, men farlig avfall skal uansett lagres sikkert.

I henhold til avfallsforskriften § 11-8 må farlig avfall leveres til lovlig mottak minst én gang per år, forutsatt at den totale mengden farlig avfall overstiger 1 kg.

I oversendt avfallsplan (kapittel i «prosedyren bruk av fergen Haarek») er det beskrevet at farlig avfall skal deklarerer inn på avfallsdeklarerer.no. Planen bør også angi hvem som er ansvarlig for at dette blir gjort og hvem som har fullmakt til å gjøre dette. Under tilsynet fikk vi opplyst at det er RMG Gjenvinning AS som deklarerer farlig avfall for virksomheten. I databasen avfallsdeklarerer.no ser vi at RMG Gjenvinning AS har levert inn blybatterier i november 2022. I avfallsplanen er det andre typer avfallstyper som er nevnt, men det finnes ingen registreringer på at noen av disse avfallstypene er registrert levert i løpet av det siste året.
