Krypsivprosjektet i Agder

Dato: 14 juni 2017

Vurdering – tiltaksområde 1 – Sveindal Nord – Marnardal kommune

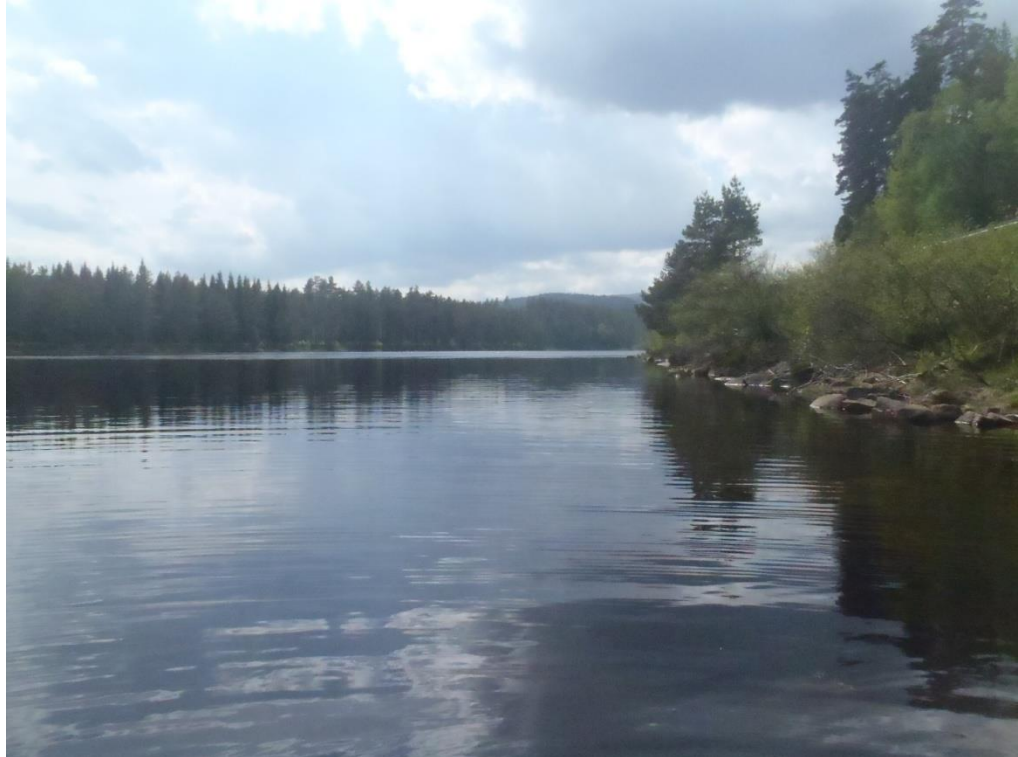
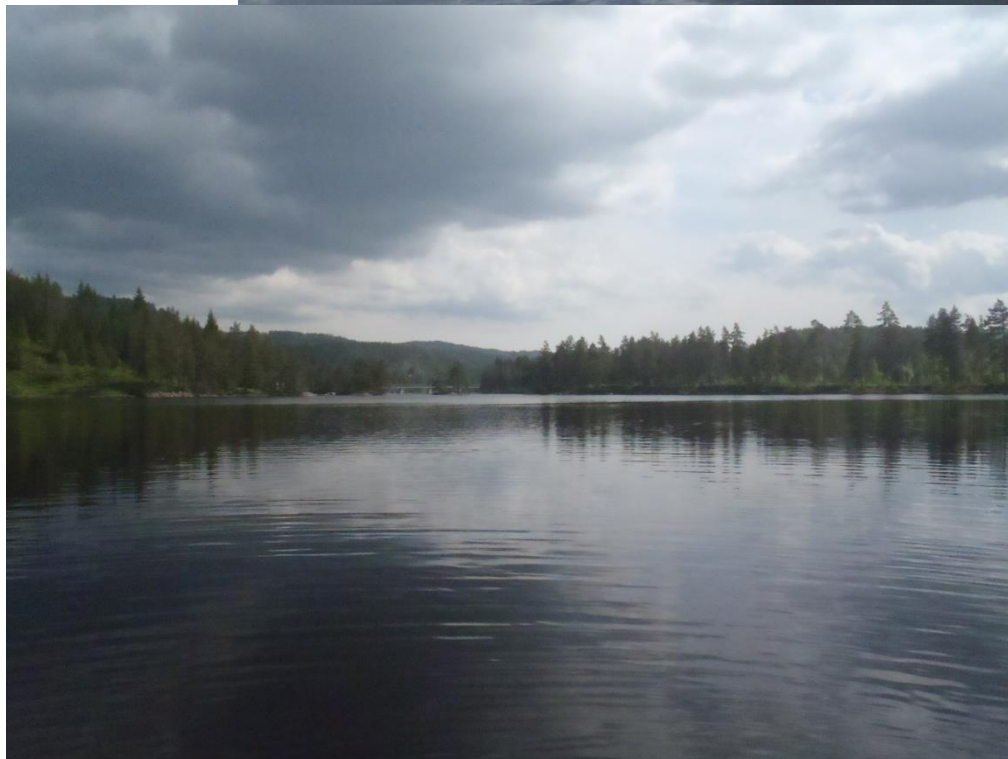
Sveindal 1 – Nord er et stillevannsområde. Vannhastigheten er i hovedsak ubetydelig til meget lav ved alminnelige (regulerte) vannføringer. I begrensede tverrsnitt sørvest i planområdet kan det ved større vannføringer settes opp en viss, dog lav hastighet. Det er allikevel rimelig å ta hensyn til dette ved planlegging av arbeidet, så de stilleflytende områdene behandles i eventuelle perioder med forhøyet vannføring. Bildet under er fra NØ hjørne og er tatt mot vest (innløpet av vannområdet), nederst sett mot sør med Sveindalbroa midt i bildet helt ytterst.

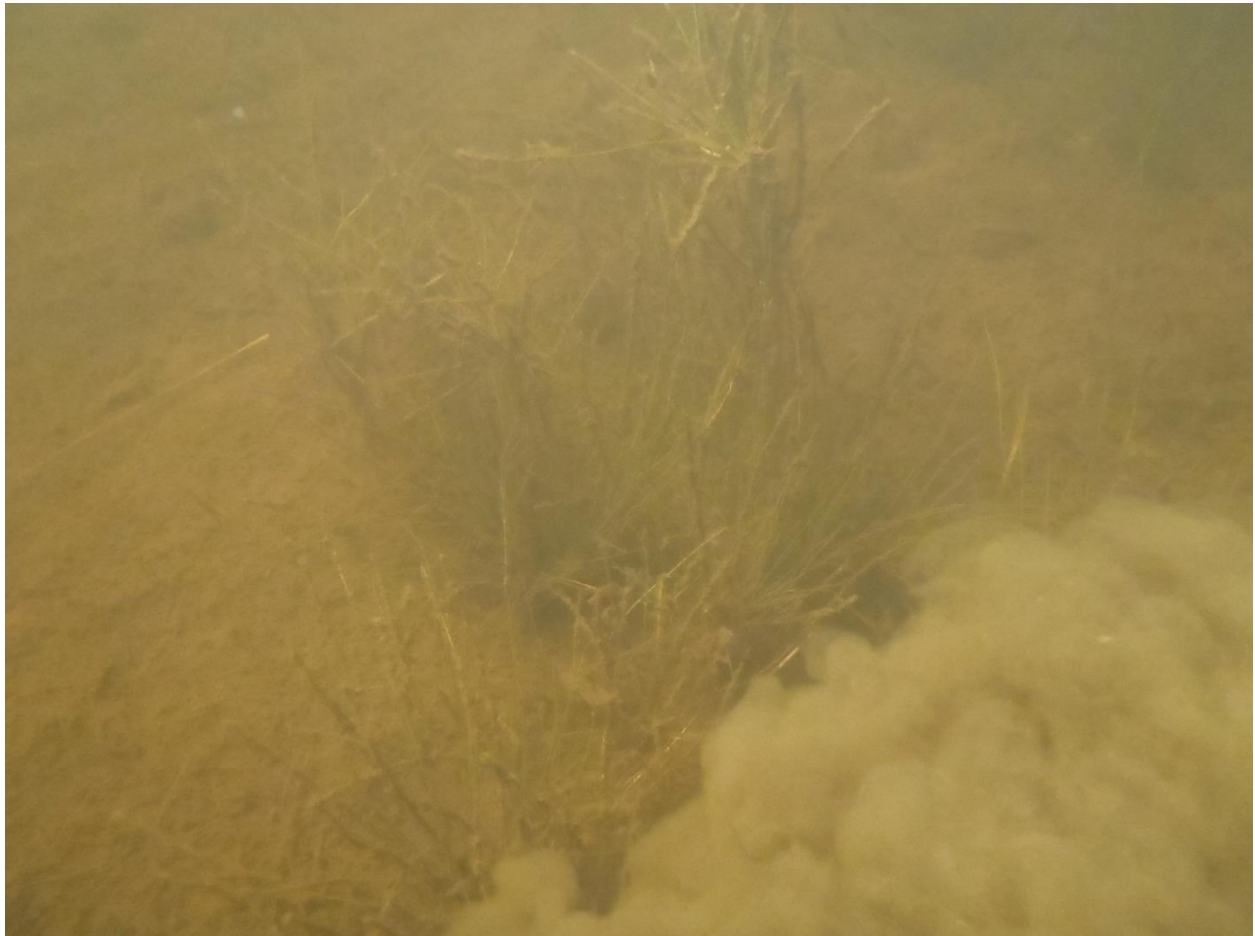
Virkning av rék og partikkelforurensning ved rensking i område 1 vurderes begrenset men kan evt gi lokale virkninger hva gjelder tiltak nedstrøms del av ruta, hvor partikler ikke rekker å sedimentere i selve renskområdet. Derfor bør man unngå mudring i badesesongen om det fremgår at partikkelbevegelse utgjør problematikk. Tiltaket påvirker ikke gytebekker, og i hoveddel av det store renskområdet vil suspendert materiale sette seg på andre deler av renskområdet. Nederst i renskområdet kan imidlertid eventuelt suspendert materiale trekke ut i vannområde med drag mot Sveindal bro, hvor vannhastigheten er ikke ubetydelig. Suspendert materiale som ikke er satt før dette tverrsnittet vil kunne føres betydelig nedover før neste stillevannsområde. Bunnen i område 1 er sterkt preget av mange tiår med sedimentering som følge av skadevekst av krypsiv, og sjøbunnen i store deler av ruta består av flater av mudder, stedvis med betydelige flater som ikke for tiden er vegetert med krypsiv, andre steder såtedannende krypsiv og rosettplanter (nyetablering). Opprensningstiltakene begrenses til forekomster av problemvekst og det rent faktiske renskarealet er derfor mindre enn omsøkt totalareal, men kan ikke fastsettes før vegetasjonsperioden er i gang da vinteren har fjernet mye av identifiserbare såter. Lokaliteten og typisk sjøbunn på åpnere del av renskområdet fremgår av undervannsfoto under, med nyetablert krypsiv. Bemerk mudderskyen; stillevannsområde.

Etter Terrateknikk sin vurdering vil klipping av område kunne gjennomføres med kun lokal virkning m.h.p. forurensning. Dette da området er i bakevje, naturlig strømsvakt og uten tilknytning til biologisk viktige eller strømmende vannområder.
