Rv. 23 Oslofjordforbindelsen – byggetrinn 2

REGULERINGSPLAN

Rev	Dato	Beskrivelse	Utført	Kontrollert	Disiplin-ansvarlig	Oppdrags-leder
02	13.03.14	Grunnlag for regulering	LH	VEM	LH	GSY
01	10.01.14	Mindre opprettinger	LH	VEM	LH	GSY
00	15.10.13	Fase 1 rapport	T. F. Loe	T. Dekko	LH	GSY
11286	Prosjekt nr	Notat				
MG-101	Dok.nr	Miljøteknisk grunnundersøkelse, fase 1

Dette notatet omhandler temaet miljøteknisk grunnundersøkelse, fase 1.

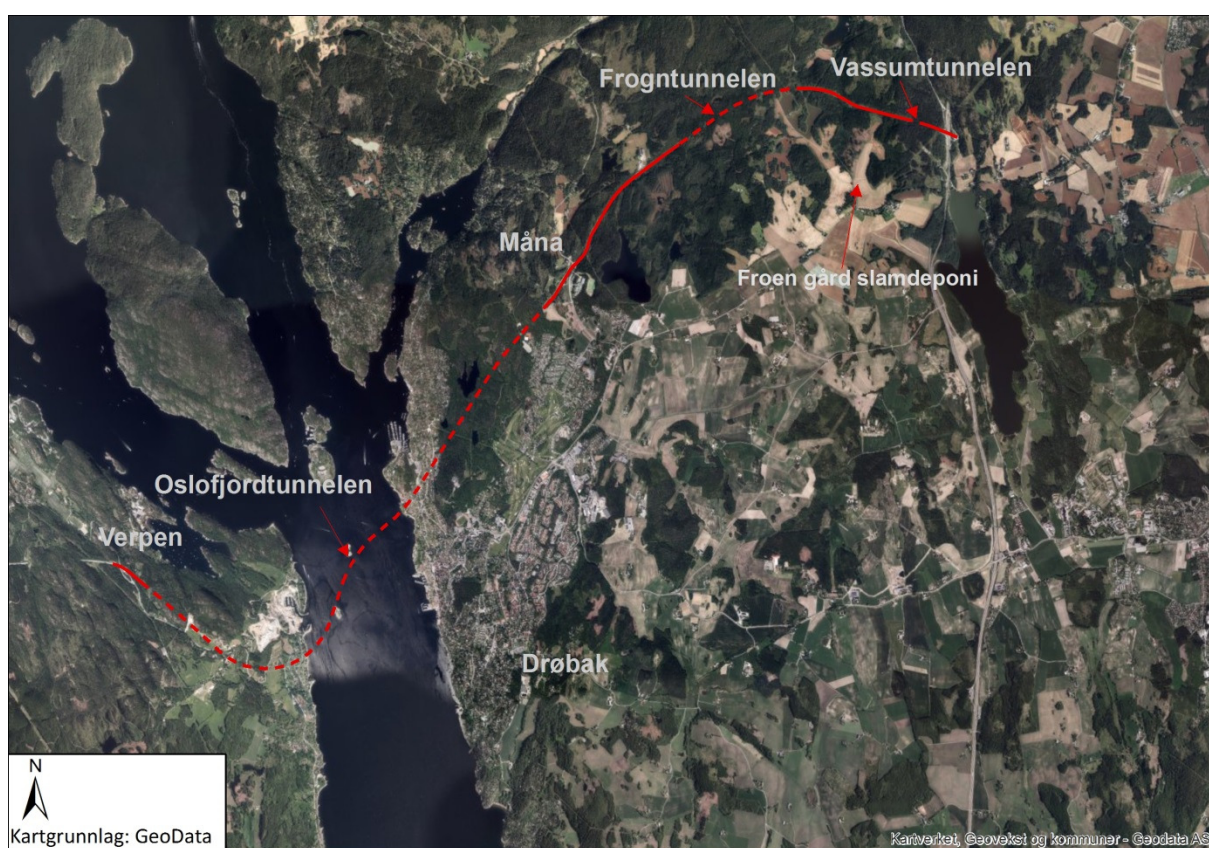
Den nye traseen medfører utvidelse av dagens rv. 23 fra Verpen i Hurum til Vassum i Frogn, en strekning på ca. 13,5 km, se figur 1. Byggetrinnet består i et nytt undersjøisk tunneløp (7,3 km) mellom Verpen og Måna, samt i å utvide fra 2 til 4 felt mellom tunnelåpningen på Måna og fram til E6 ved Vassum. På strekningen mellom Måna og Vassum ligger Frogntunnelen (1,6 km) og Vassumtunnelen (400 m) som også vil bli supplert med parallelle tunneløp. Det er lite bebyggelse i området, og omtrent hele strekningen utenom tunnelene ligger i tilsynelatende uberørt skogsterreng.

Figur 1. Kart over Rv. 23.

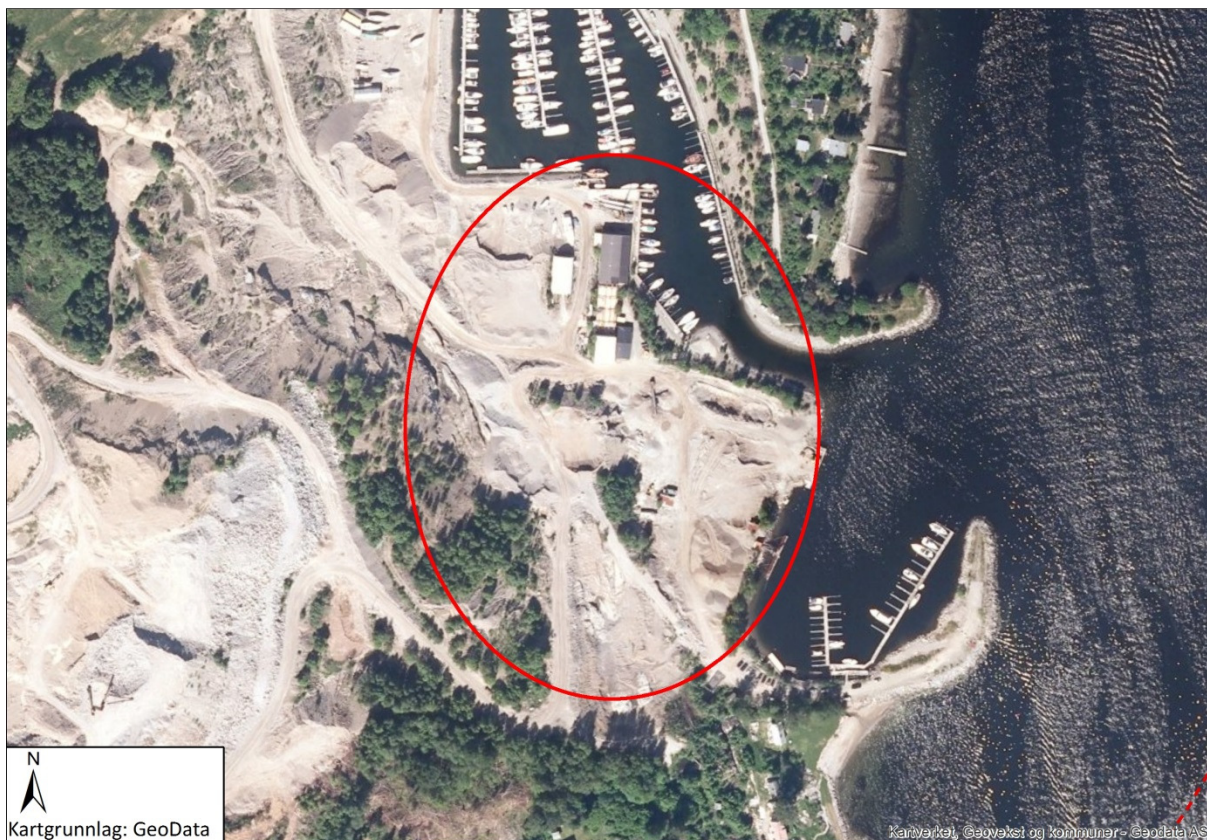
Under byggetrinn 1 av Oslofjordforbindelsen var hovedriggen for tunneldriften ved tverrslaget i sandtaket på Storsand, se figur 2. Fortsatt står noen bygninger og en dieseltank på bakken. Det er ikke synlige tegn til forurensning i området.

Figur 2. Boligrigg ved sandtaket på Verpen under byggetrinn 1 av Oslofjordforbindelsen.

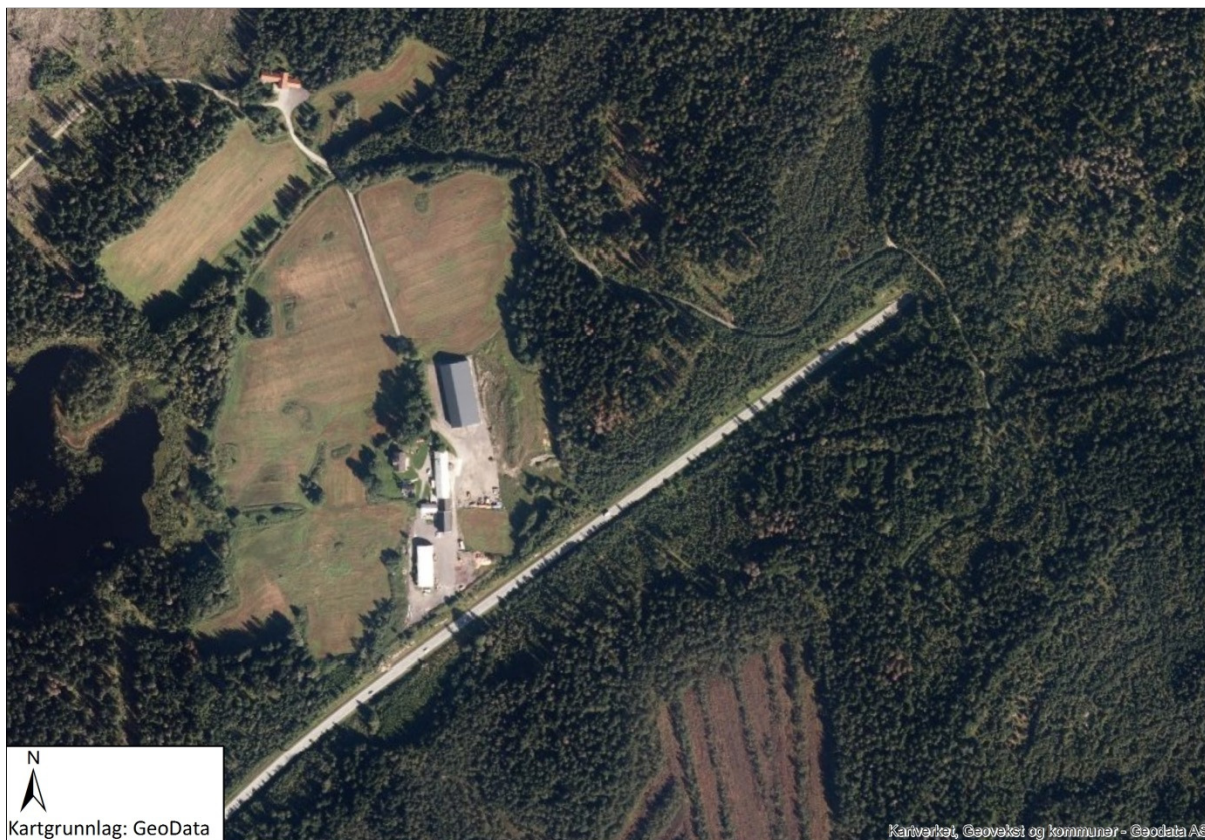
Holt gård (gårds- og bruksnummer 62/1) er en landbrukseiendom på ca. 2360 dekar hvorav ca. 124 dekar er dyrka jord, se figur 3. På eiendommen har det siden 1970 store deler av tiden vært grønnsaksproduksjon. De siste årene har det vært gårdspakkeri for frukt og grønnsaker samt korndrift på gården. Bygningene på området består i følge Landbrukskontoret i Follo, 2007 [1] av bolighus, lagertelt samt to driftsbygninger. Det er ikke grunn til å mistenke at det er forurenset grunn på området, eller at aktiviteter på gården kan ha forurenset grunnen der det er planlagt ny vei. Vann fra Holttjern ble pumpet som tilskuddsvann til drikkevannsforsyningen fra Oppegårdtjern.

Figur 3. Kart over Holt gård ved åpningen til Frogntunnelen.

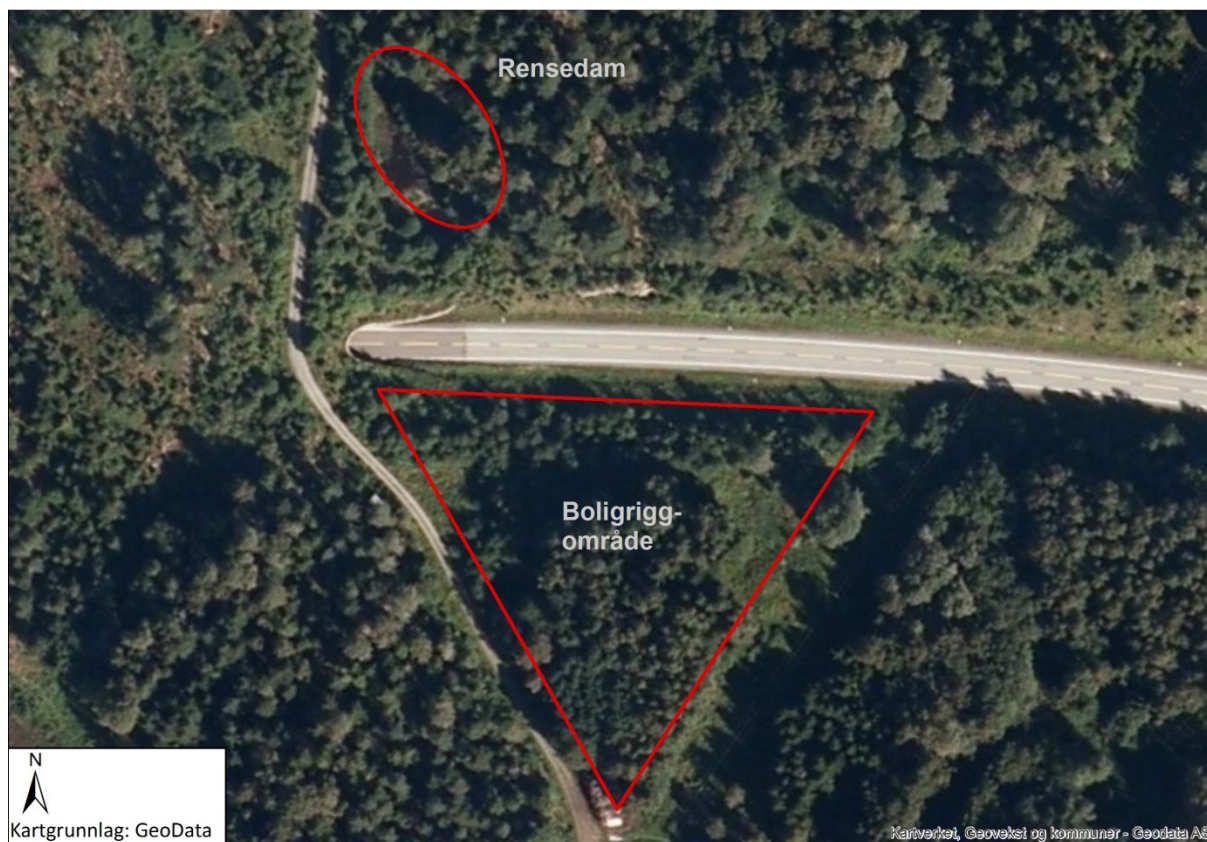
Vann fra Frogntunnelen går via et rensebasseng lokalisert nord for utgangen av tunnelen i retning Vassum, se figur 4. Vannprøver fra bassenget [2] viser at konsentrasjonen av sink og kobber tidvis tilsvarer «sterkt forurenset» og «meget sterkt forurenset» vann i følge SFTs veileder for miljøkvalitet i ferskvann 97:04 [3].

I Vannforskriften eksisterer det foreløpig ingen grenseverdier for sediment i ferskvann. Veilederen til forskriften anbefaler derfor å benytte Miljødirektoratets (tidl. Klifs) veileder for klassifisering av miljøkvalitet i fjorder og kystfarvann (TA 2229/2007)[4]. Analyser av sediment fra Vassum sedimenteringsbasseng ved E6, foretatt av Vegvesenet[5], viser at konsentrasjonen av kobber og sink i sedimentet tilsvarer tilstandsklasse IV (dårlig), mens innhold av PAH-komponenter varierte mellom tilstandsklasse I og IV [4]. I tillegg inneholdt sedimentet 8170 mg/kg oljekomponenter. Selv om E6 er en langt mer trafikkert vei enn rv. 23, er dette komponenter som det kan ventes at man finner i høye konsentrasjoner også i sedimentene i rensedammen ved Frogntunnelen.

Figur 4. Rensebasseng i tilknytning til Froggtunellen og boligriggområde under byggetrinn 1.

Under byggetrinn 1 av Oslofjordforbindelsen var det plassert en boligrigg sør for det østlige tunnelutløpet av Froggtunnelen, se figur 4. Boligriggen hadde lokal rensing av avløpsvann med utslipp til bekk. Overvåkning viste at vilkårene ble overholdt. Det er ikke grunn til å tro at stedet inneholder forurensede masser.

Ved en eventuell nedleggelse av rensedammen må Fylkesmannen kontaktes for avklaring om sedimentene kan ligge eller skal graves ut og leveres til godkjent deponi.

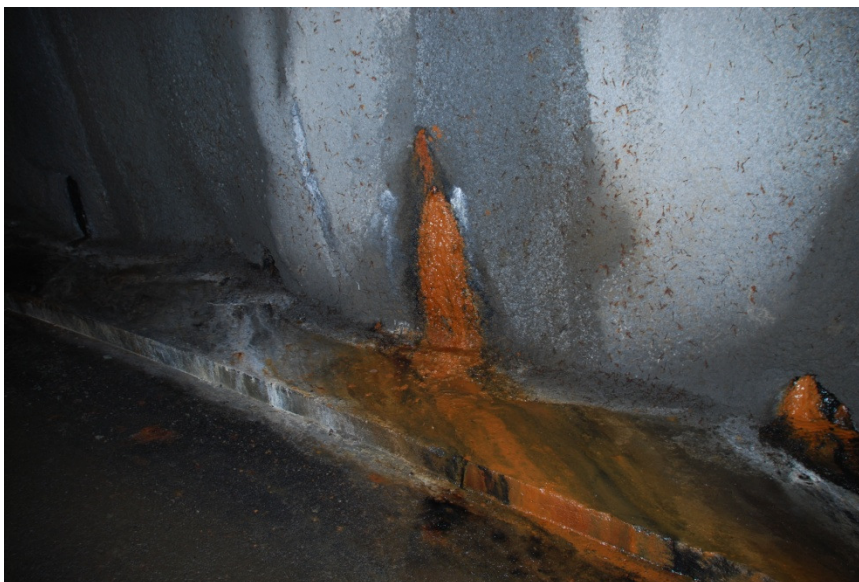
I Oslofjordtunnelen er det påvist relativt store mengder med oransje og svartfarga utfellinger fra vann som lekker inn fra berget. Utfellingene kan ses som en grøt i bunnen av bypass-tunnelen samt i pumpesumpen, men er også rapportert som et problem i forhold til tetting av drengledningen på en strekning langs veien. Det er ikke uvanlig at oppløst jern og mangan i grunnvannet felles ut som hydroksider pga. oksidasjon når vannet kommer i kontakt med luft, og i dette tilfellet er grunnvannet salt noe som betyr at det også inneholder store mengder klorid og sulfat.

Analysene viser at slammet har høyt innhold av jern, mangan, klorid samt svovel, kalsium og magnesium. Alt svovel, både i de oransje og de svarte massene, er å finne som sulfat. Kilde til sulfat og klorid er sjøvann, og det samme gjelder primært for magnesium og kalsium. Kilde til jern og magnesium er mineraler i bergarter og sjøbunnsedimenter som kan bli løst opp under anaerobe (oksygenfritt, reduserende) forhold, men som i kontakt med luft i tunnelen raskt vil bli oksidert til tilnærmet uløselige forbindelser av 3-verdig jern og 4-verdig mangan. Utfellingen anses å være en blanding av vannholdig oksid-hydroksider av jern (III) (goethitt mm.) og hydrater av mangandioksid.

Mengdeforholdet mellom jern og mangan er ca. 4:1 i de oransje massene og 1:3 i de svarte. I tillegg inneholder massene en del klorid, kalsium og magnesium. Utfellingen av jernoksid og manganoksid skjer ved bakteriologisk oksidasjon med hjelp av autotrofe bakterier (bakterier som henter energi til egen overlevelse gjennom oksidasjonen) som oksiderer Fe(II) til Fe(III) og Mn(II) til Mn(IV) ved tilgang på oksygen. For analyseresultater, se tabell 1.

Utfellingen av jern skjer ved at det først dannes vannholdige kolloider som har stor evne til å adsorbere ioner av andre elementer. Etter hvert vil disse gå over i en mer fast amorf og gradvis mer krystallin fase. Massene ble derfor også analysert for tungmetaller, se tabell 2. I det oransje sedimentet (jernoksid) ble det påvist 93,1 mg/kg arsen. Dette tilsvarer dårlig tilstand i sedimenter (tilstandsklasse 4) [4]. I tillegg ble det funnet kadmium i tilstandsklasse 2[4] (1,26 mg/kg). I de svarte massene (manganoksid) ble det ikke påvist konsentrasjoner av tungmetaller som overstiger Klif sine bakgrunnsnivåer for tungmetaller i sedimenter (tabell 2).

For andre analyserte stoffer enn arsen og kadmium overskrider konsentrasjonene ikke Klifs bakgrunnsnivåer. Innholdet av miljøskadelige stoffer i utfellingene har betydning for hvordan masser fra rengjøring av tunneler kan disponeres. For en ny tunnel bør dette tas hensyn til ved prosjektering av installasjoner for håndtering av vann og slam fra drift og vedlikehold. Figur 5 viser utfellingen.

Figur 5. Foto av de oransje utfellingene inne i tunnelpassasjen.

I Oslofjordtunnelen foregår det stedvis bakteriologisk utfelling av mangan og jern når salt grunnvann kommer i kontakt med luft i tunnelen. Det utfelte jernhydroksidet inneholder konsentrasjoner av As og Cd i henholdsvis tilstandsklasse 4 og 2. Man kan anta at de samme reaksjonene vil finne sted det i et eventuelt nytt tunnellopp. Dersom massene i eksisterende tunnel skal fjernes, må de sendes til godkjent deponi. Ved etablering av et nytt tunnellopp må det vurderes om det er behov for egne rens tiltak for å sikre mot forurensningsspredning ved håndtering av vann og slam.
