Fra: Hulda Bjørneklett[hulda.bjorneklett@ramboll.no]  
Sendt: 01.07.2024 08:15:19  
Til: Postmottak SFOV[sfovpost@statsforvalteren.no]  
Kopi: Embla Østebrot[embla.ostebrot@ramboll.no];  
Tittel: Søknad om tiltak i sjø Tåjeodden

## ► Fagrapport geokjemi

# MILJØTEKNISKE UNDERSØKELSER TÅJEODDEN SJØ

# Søknad om tiltak i sjø

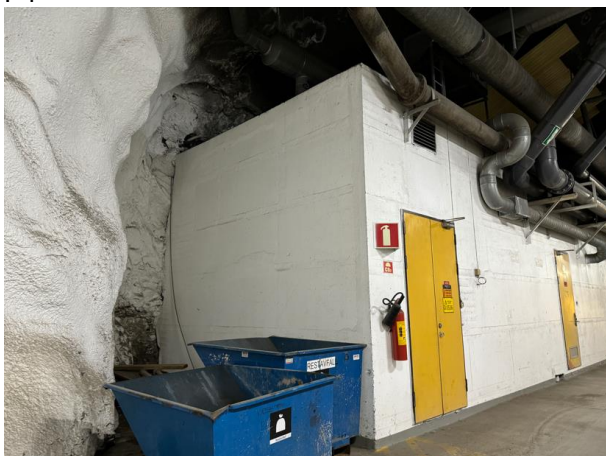
Prøvepunkt	Beskrivelse
P1	Ute. Intakt håndstykke.
P2	Ute. Små steinbiter.
P3	Ute. Små steinbiter.
P4	Inne. Mørkt borestøv.
P5	Inne. Lyst borestøv.
P6	Inne. Lyst borestøv i starten så mørkt.
P7	Inne. Lyst borestøv.

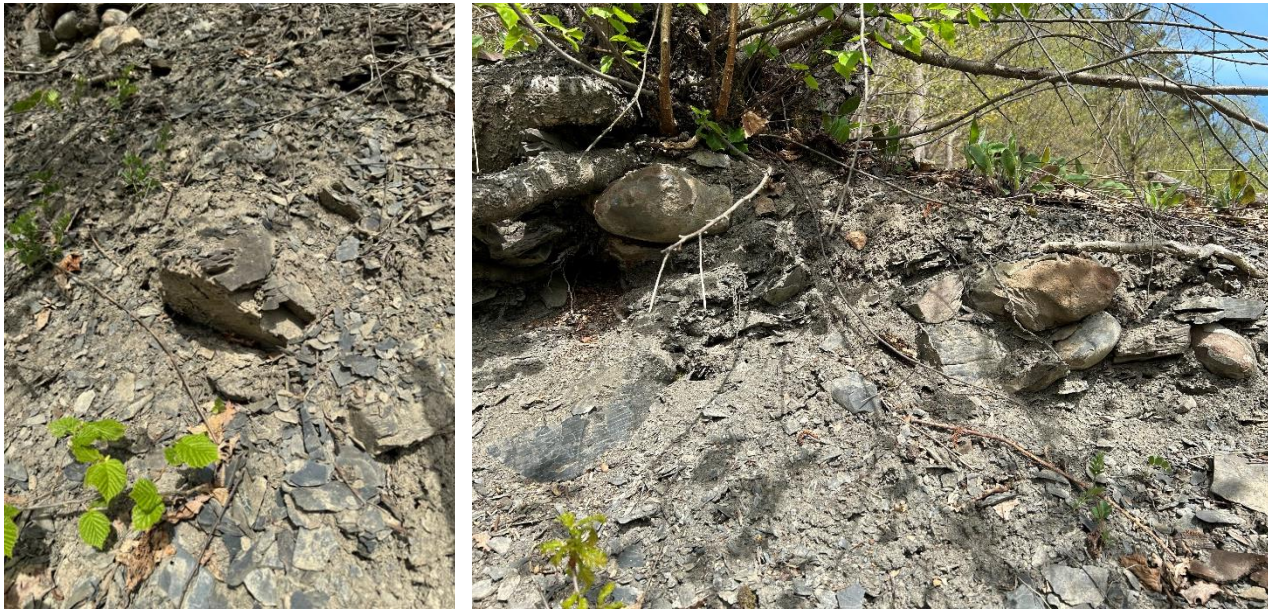
Figur 2-3: P1, P2 og P3 ble samlet inn utenfor fjellhallene ved det framtidige påhugget.

Den 3. mai 2024 utførte Ruth Vingerhagen og Ane Damberg fra Norconsult Norge AS befaring av påhuggsområdet for ny adkomsttunnel i skråning nord for Eternitveien, bak eksisterende industriområde, og områdene der nye tunneler kobles på inne i det eksisterende anlegg. Det ble tatt sju prøver, tre fra utsiden av tunnelene og fire inne i tunnelene (Figur 2-1, Figur 2-3, Figur 2-2 og Tabell 2-2).

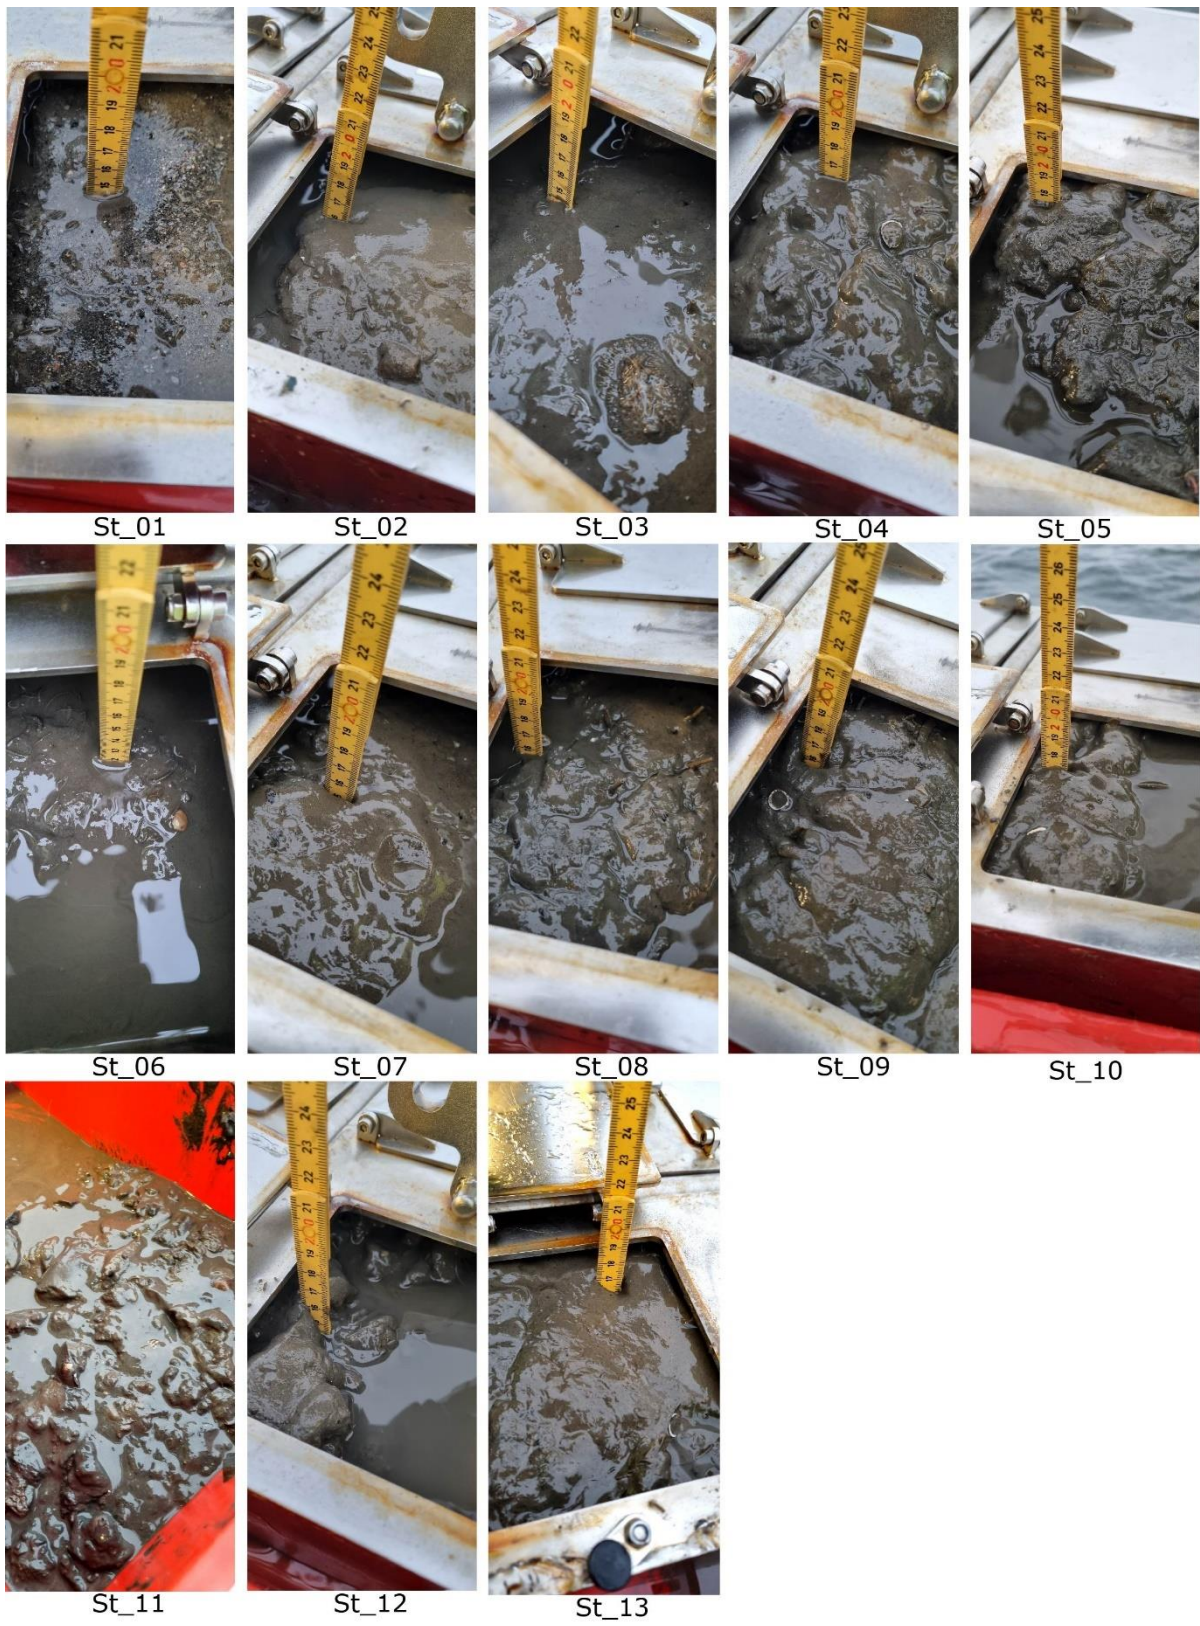
Figur 5. Oversikt over grabbprøver ved alle stasjoner fra Delområde 1 tatt desember 2021.

Børstemark ble notert i samtlige prøver. Skjell, sjømus og noen få eremittkreps ble også funnet i noen prøver. Det var også en del antropogent materiale i flere av grabbprøvene, for det meste bestående av plastavfall, men også noe jernskrap. Bilder av alle prøver er vist i Figur 5.

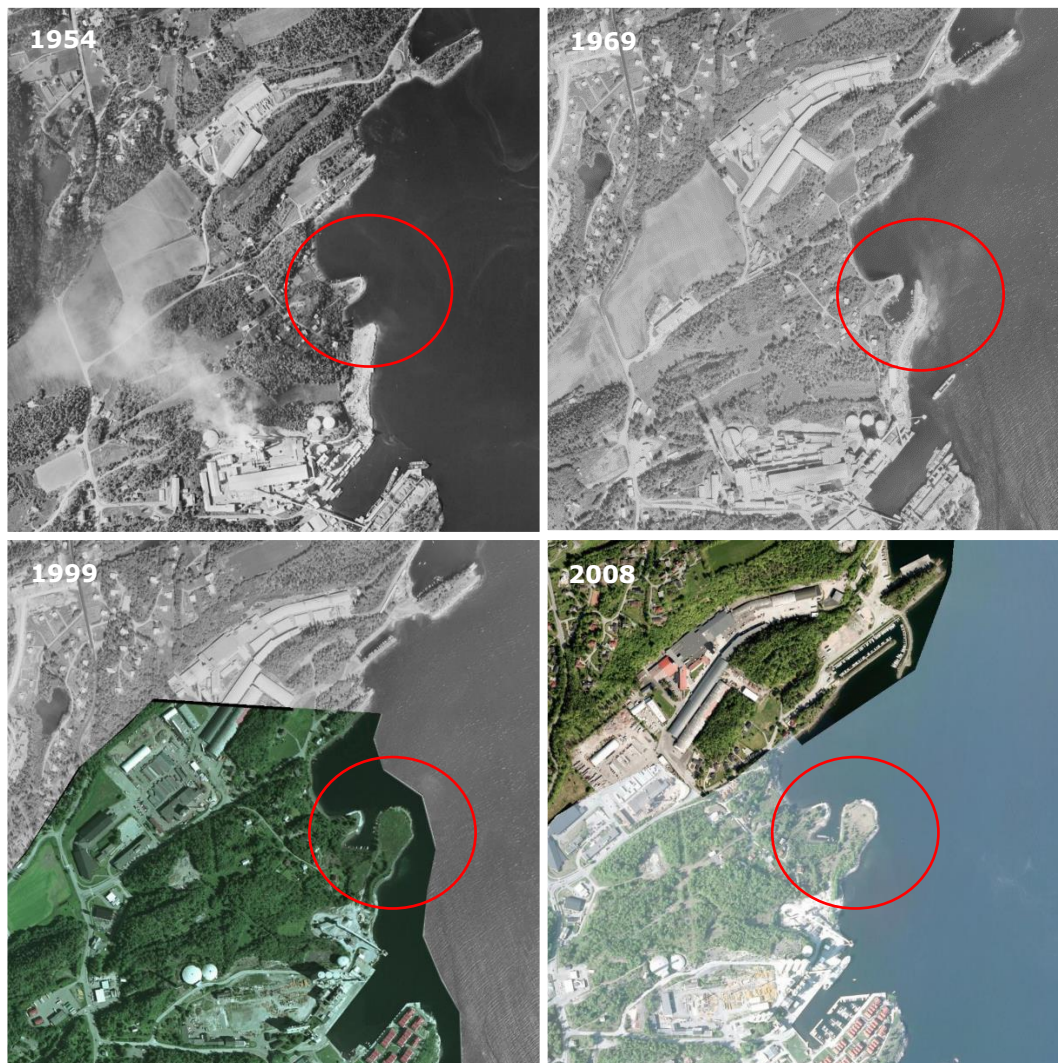
Figur 3. Flyfoto som viser forming og utfylling av Tåjeodden fra 1954 frem til 2008. Fotografier er hentet fra [norgebilder.no](http://norgebilder.no).

Tåjeodden er en kunstig odde som har blitt til gjennom dumping av blant annet stein, sement- og bygningsavfall. Utfyllingen foregikk i perioden mellom 1940-tallet og 1990-tallet (Figur 3). Det meste av massene som utgjør Tåjeodden har primært vært knyttet til Christiania Portland Cementfabrik som var i drift frem til 1989 (SNL, 2024). I senere år har fabrikken vært brukt til blant annet lagring og utlevering av sement.

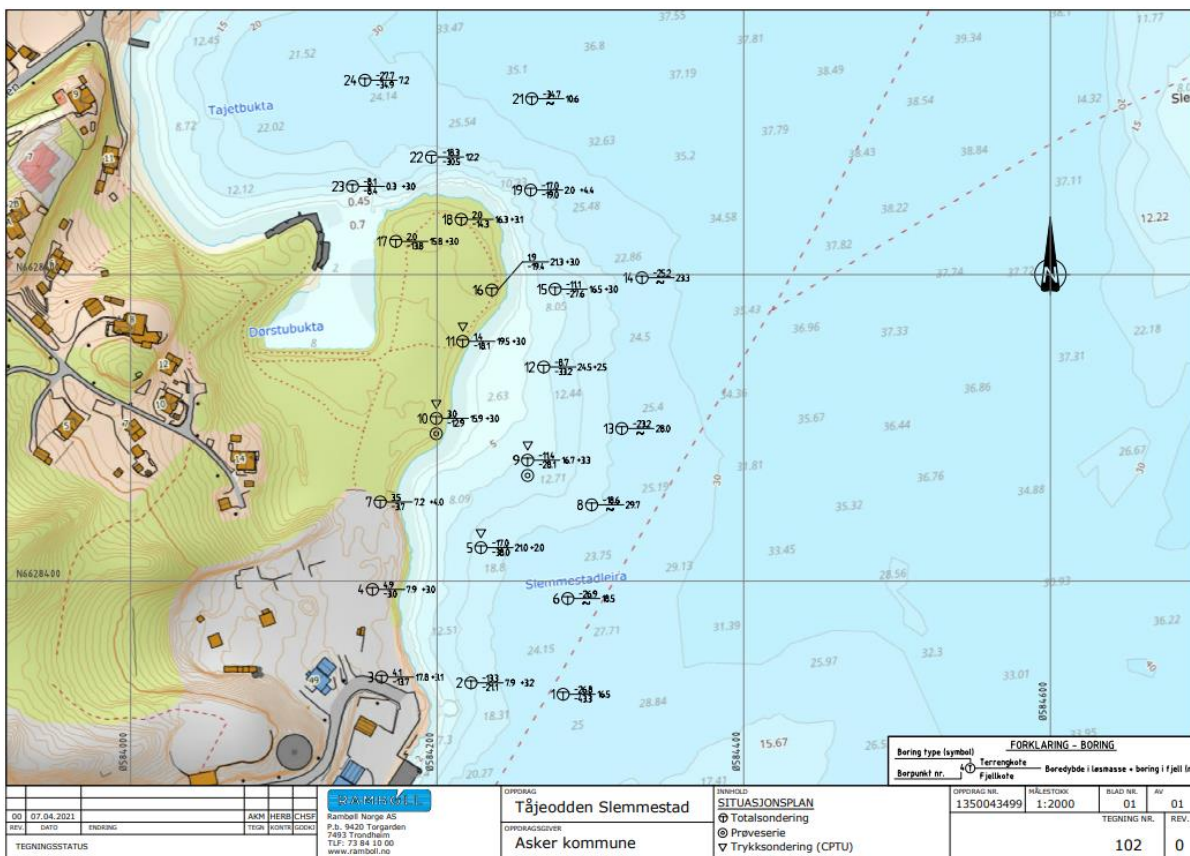
Figur 9. Situasjonsplan for totalsondering i forbindelse med geotekniske undersøkelser i det planlagte tiltaksområdet. Se Vedlegg 6 for fullstendig datarapport.
